# Asbestinventarisatetest

Baron de Celleslaan 2, 2650 Edegem

Attestnummer : 20250914-000091.000

Uitgegeven op : 14.09.2025

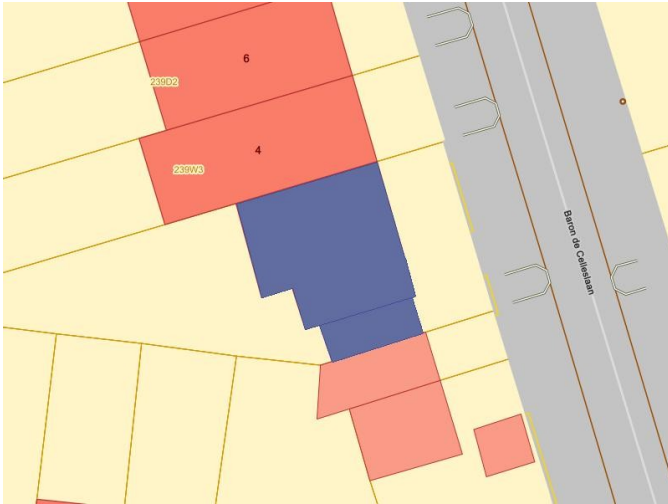
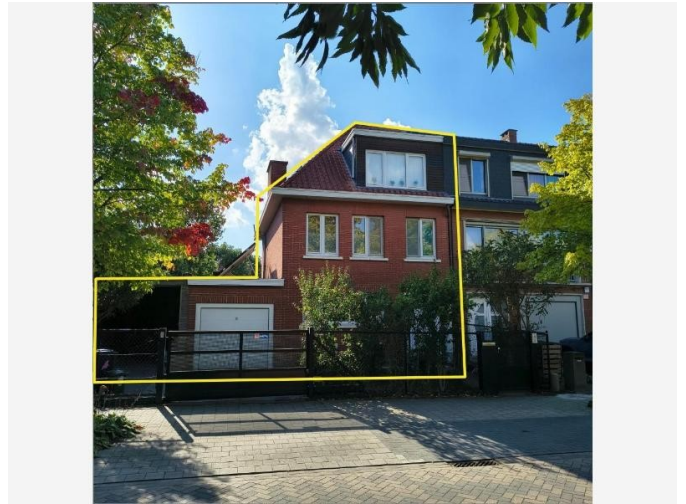
# Zone 1: Woning

Tijdens de inspectie vastgesteld:

- 1 Asbestmateriaal**
- 1 Beperking**
- 0 Uitsluitingen**
- 0 Roerende goederen**
- 0 Puin, steenslag, (water)bodem**
- 1 Advies**
- 4 Geen asbest**

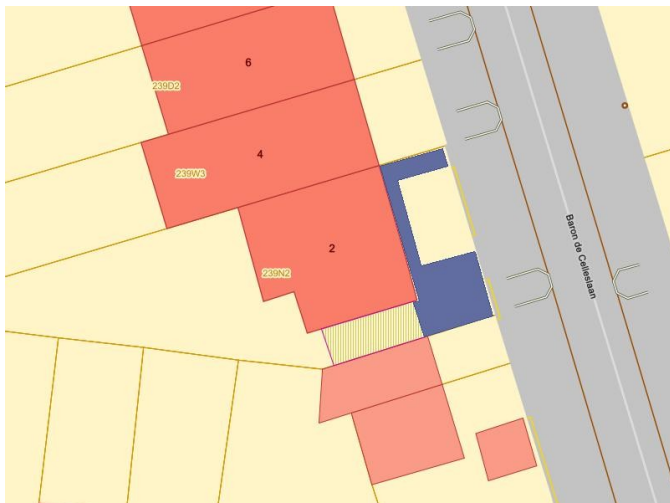
## Zone 2: Verharding

Tijdens de inspectie vastgesteld:

- 0 Asbestmaterialen
- 0 Beperkingen
- 0 Uitsluitingen
- 0 Roerende goederen
- 0 Puin, steenslag, (water)bodem
- 0 Adviezen
- 0 Geen asbest

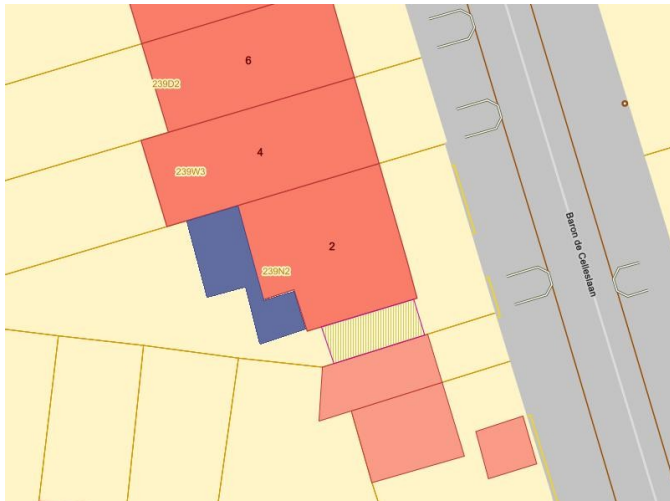
## Zone 3: Verharding

Tijdens de inspectie vastgesteld:

- 0 Asbestmaterialen
- 0 Beperkingen
- 0 Uitsluitingen
- 0 Roerende goederen
- 0 Puin, steenslag, (water)bodem
- 0 Adviezen
- 0 Geen asbest
