Asbestinventarisatetest

Bolwerkstraat 24, 2200 Herentals

Attestnummer : 20250918-000344.000

Asbestveilig (maar niet asbestvrij)

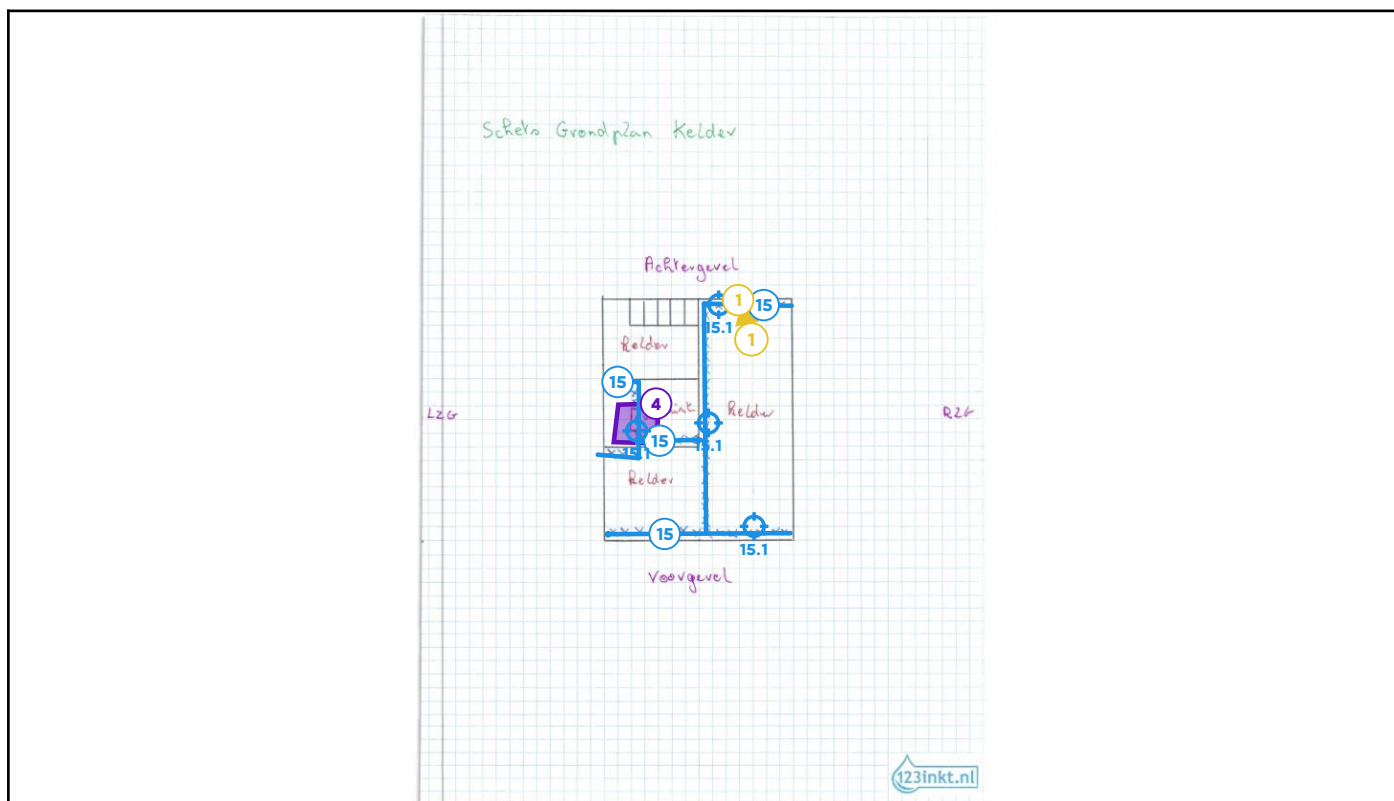
Plan 1.2: schets grondplan kelder

Beschrijving	Type	Actie
1. asbestcement afvoer kelder	Asbestmateriaal	Zorgvuldig beheren
4. Recente cv-ketel	Advies	-
15. Leidingisolatie uit gips	Geen asbest	-
15.1 Code: 1m1	Mengmonster	-

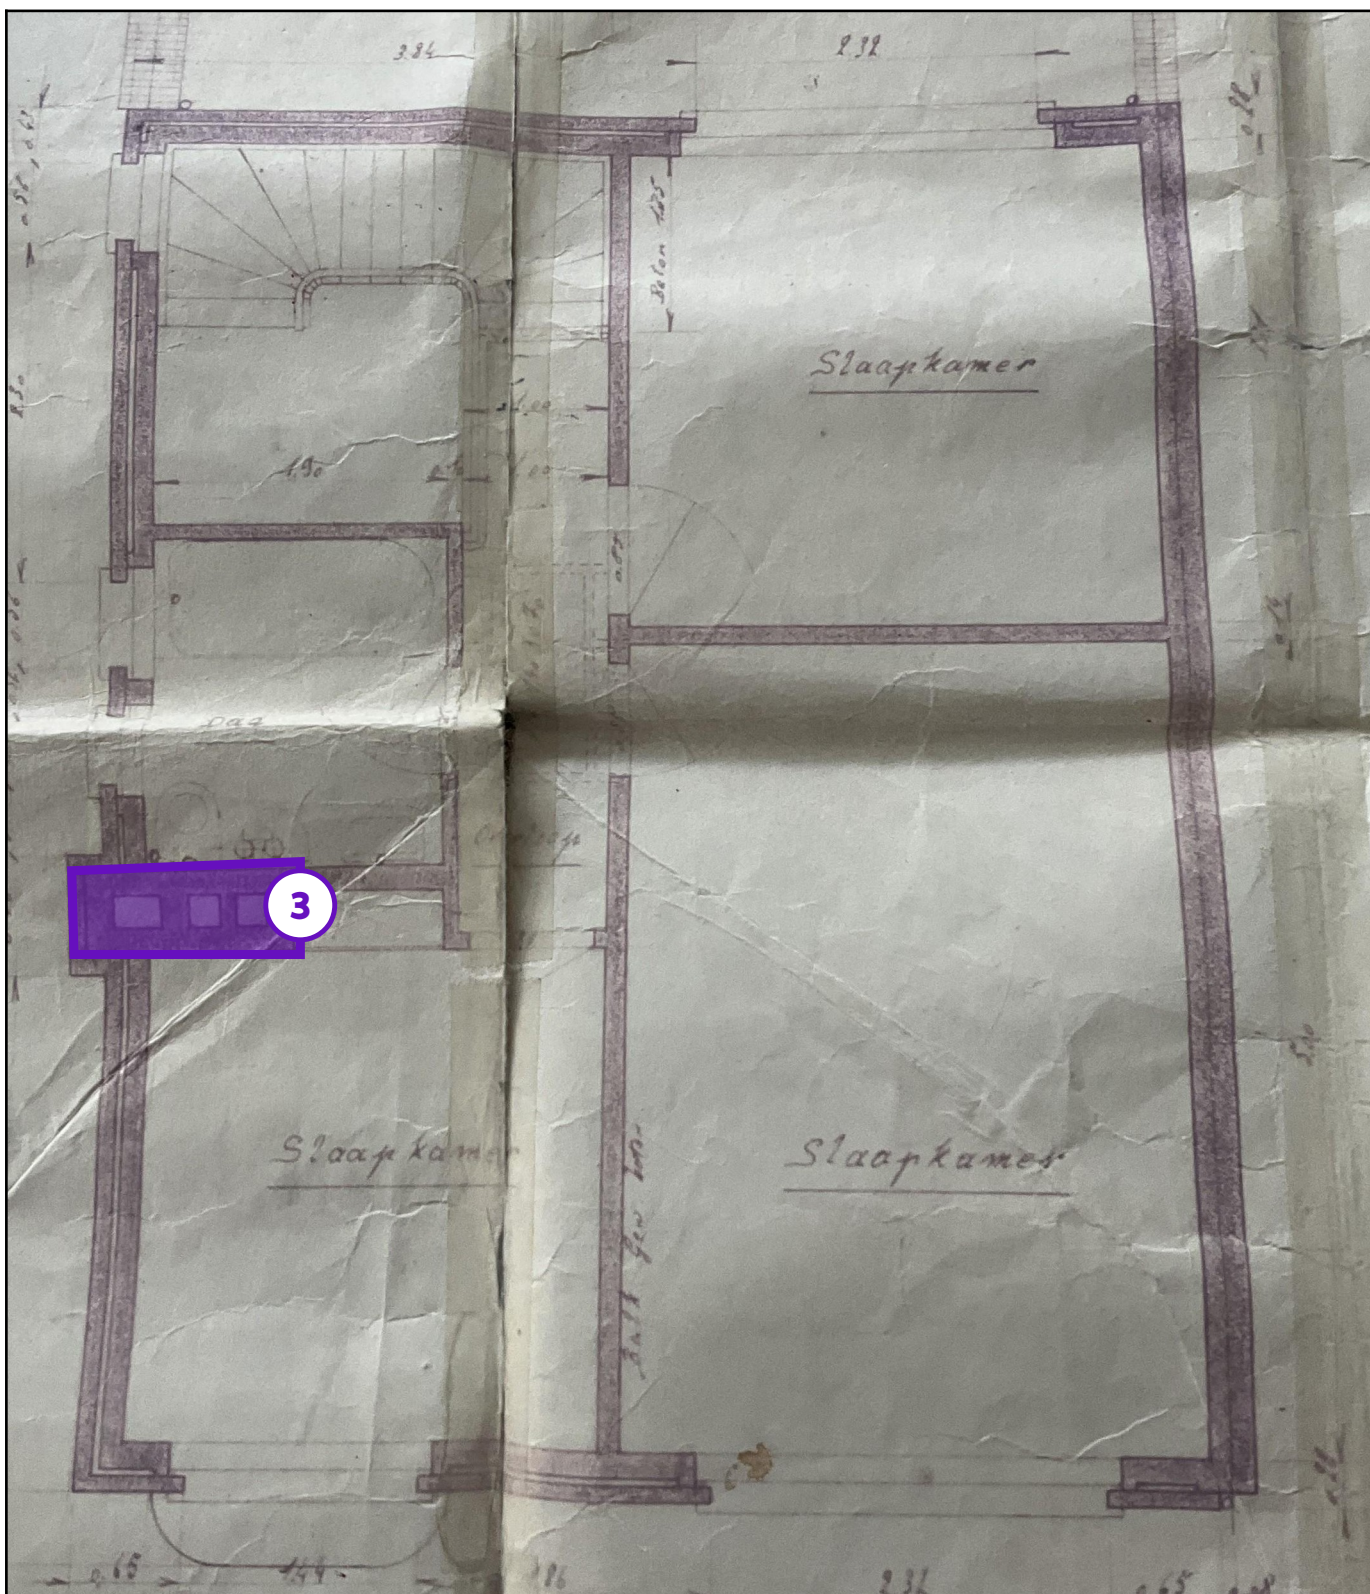
Plan 1.8: grondplan verdieping

3. eventueel AV schouwbuizen	Beperking	-
------------------------------	-----------	---

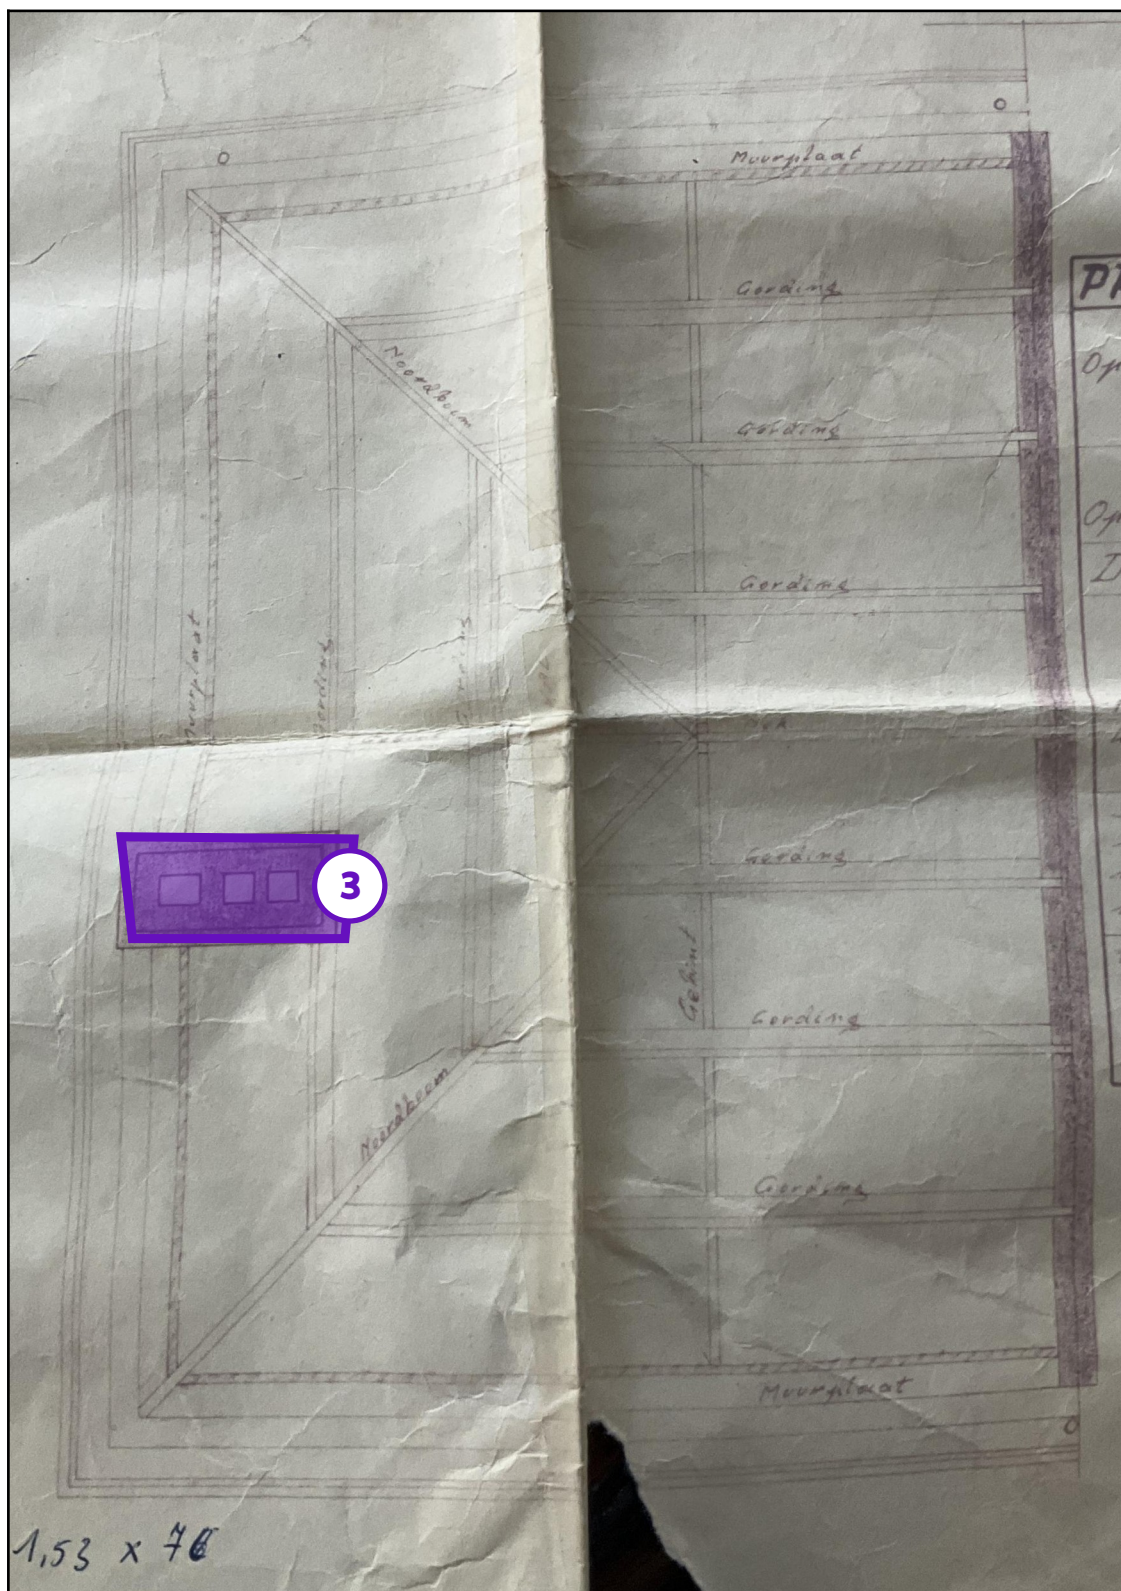
Plan 1.9: grondplan zolder

3. eventueel AV schouwbuizen	Beperking	-
------------------------------	-----------	---

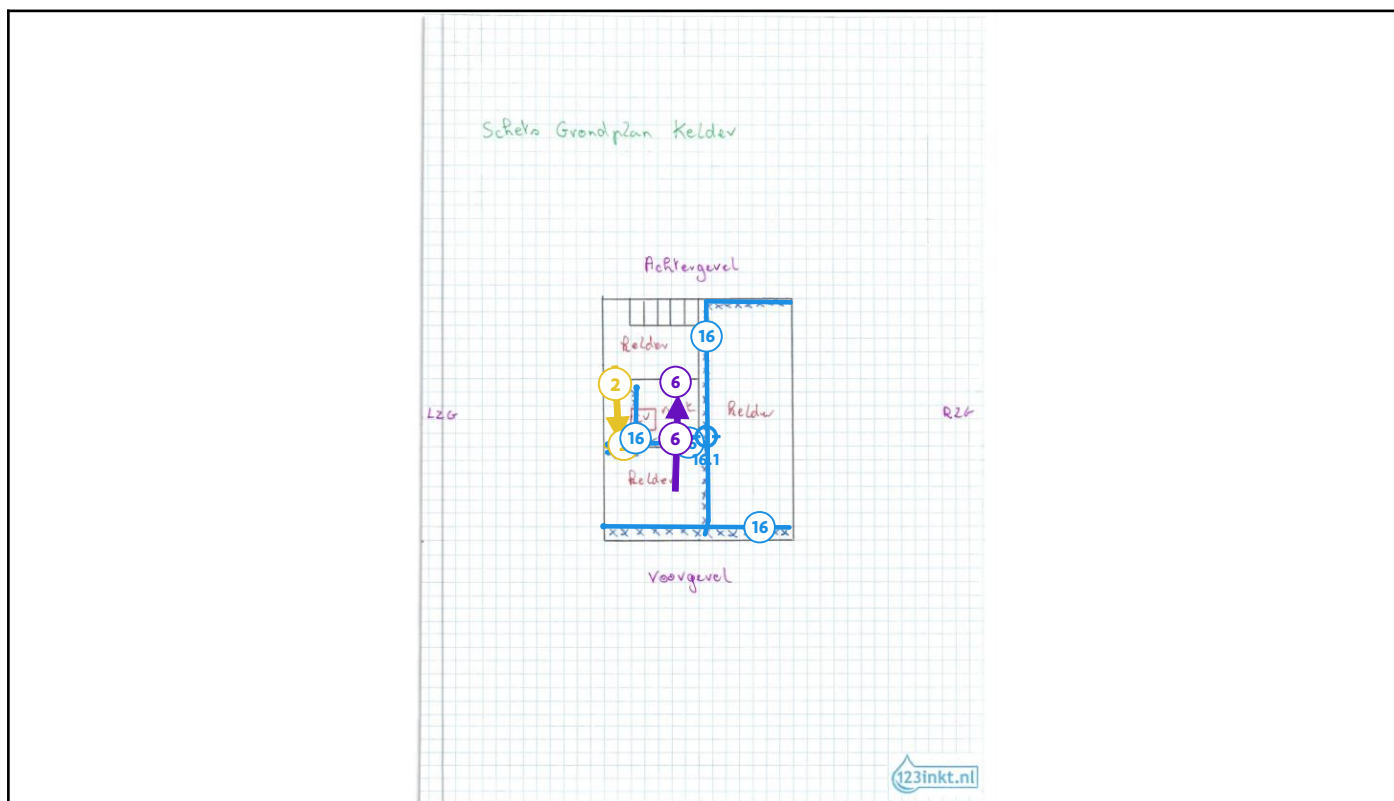
Plan 1.16: schets grondplan kelder

Beschrijving	Type	Actie
2. Roetluik in asbestcement	Asbestmateriaal	Zorgvuldig beheren
6. schakelaar	Advies	-
16. Leidingisolatie isolatie	Geen asbest	-
16.1 Code: 1m2	Puntmonster	-

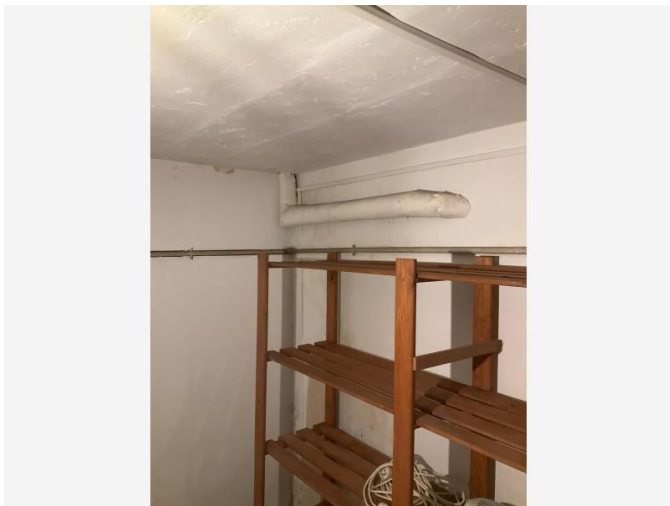
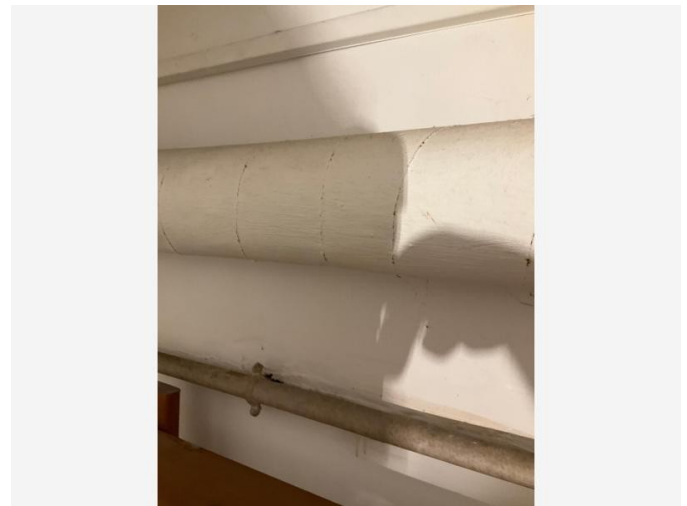
Beschrijving	Leidingisolatie uit gips
Omgeving	Binnen
Primaire drager	HVAC infrastructuur en uitrusting
Bindmiddel van materiaal	Gips - kalk
Gebondenheid op basis van bindmiddel	Niet-hechtgebonden
Hoeveelheid (lengte - omtrek - dikte - aantal)	<ul style="list-style-type: none">• 20,00 m - 65,00 cm - 4,00 cm - 1 stuk
Totaal volume	0,52 m ³
Identificatiemethode	Vaststelling met monsternamen
Destructieve handeling voor identificatie	Nee
Opmerking	<p>De omtrek is een gemiddelde, daar de omtrek over het trace' varieert.</p> <p>De dikte is een schatting van de isolatie en gips tot aan de drager .</p> <p>De lengte is een berekend schatting van wat zichtbaar is. mogelijk zijn er in kruipruimte en onder de vloeren nog leidingen aanwezig. er worden geen rechten verleend aan deze waardes</p>
