# Asbestinventarisatetest

Philippe Spethstraat 212, 2950 Kapellen

Attestnummer : 20260216-000020.001

Uitgegeven op : 16.02.2026

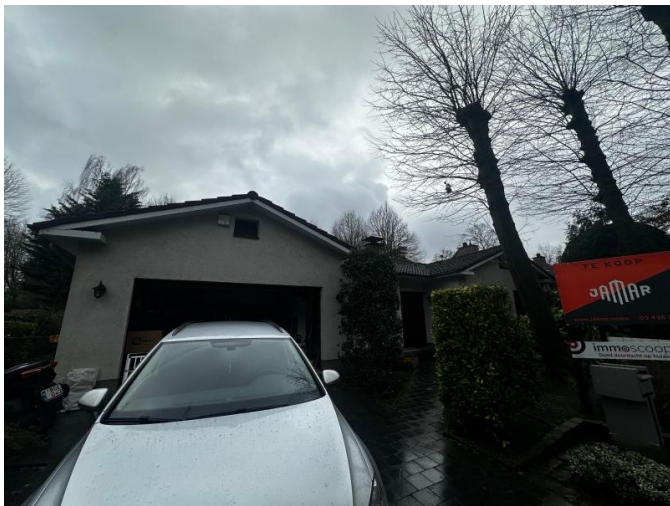
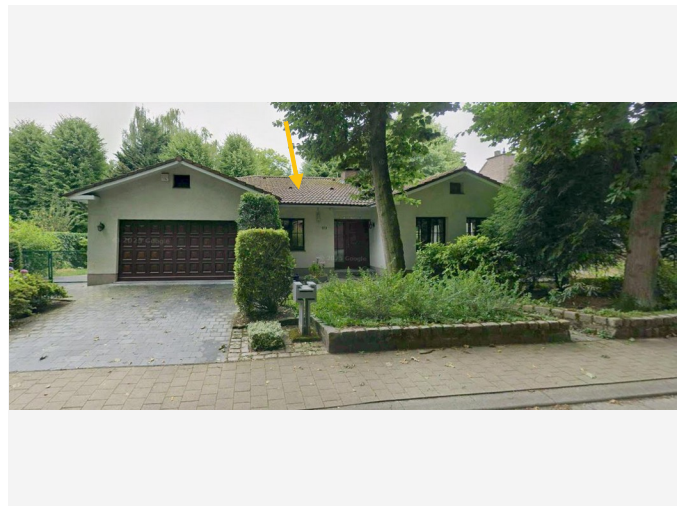
### Fiche 10: Dakbedekking bestaande uit pannen (niet verdacht)

Beschrijving	Notitie	Terug te vinden op plannen
Fiche 10: Dakbedekking bestaande uit pannen (niet verdacht)	De dakbedekking is niet-asbestverdacht.	-
Fiche 11: Kit aan de ramen	De kit aan de ramen is niet asbestverdacht. Het gaat om niet asbestverdachte silicone.	Plan 1.2: Grondplan gelijkvloers
