Asbestinventarisatetest

Korte Pastoorstraat 11, 2600 Antwerpen

Attestnummer : 20260126-000273.000

Uitgegeven op : 26.01.2026

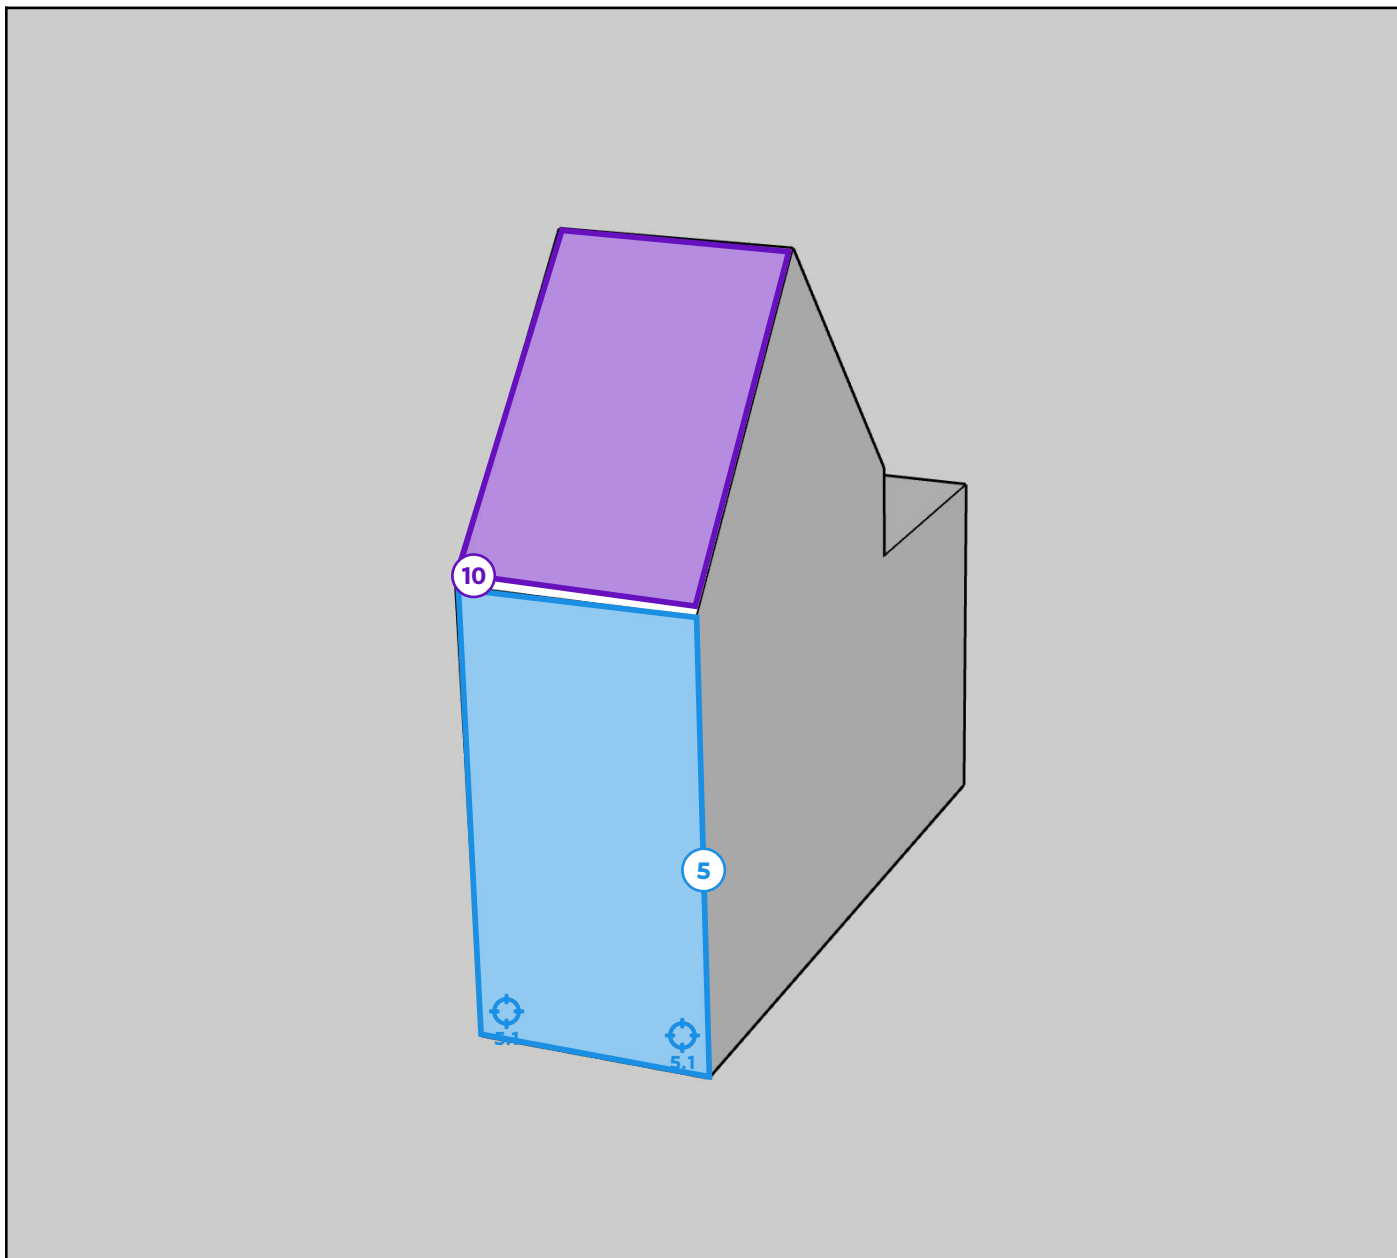
Plan 1.1: Plan voorgevel

Beschrijving	Type	Actie
5. Crepi voorgevel	Geen asbest	-
5.1 Code: 003	Mengmonster	-
10. Dakbedekking in dakpannen (niet verdacht)	Overige ruimte of materiaal	-

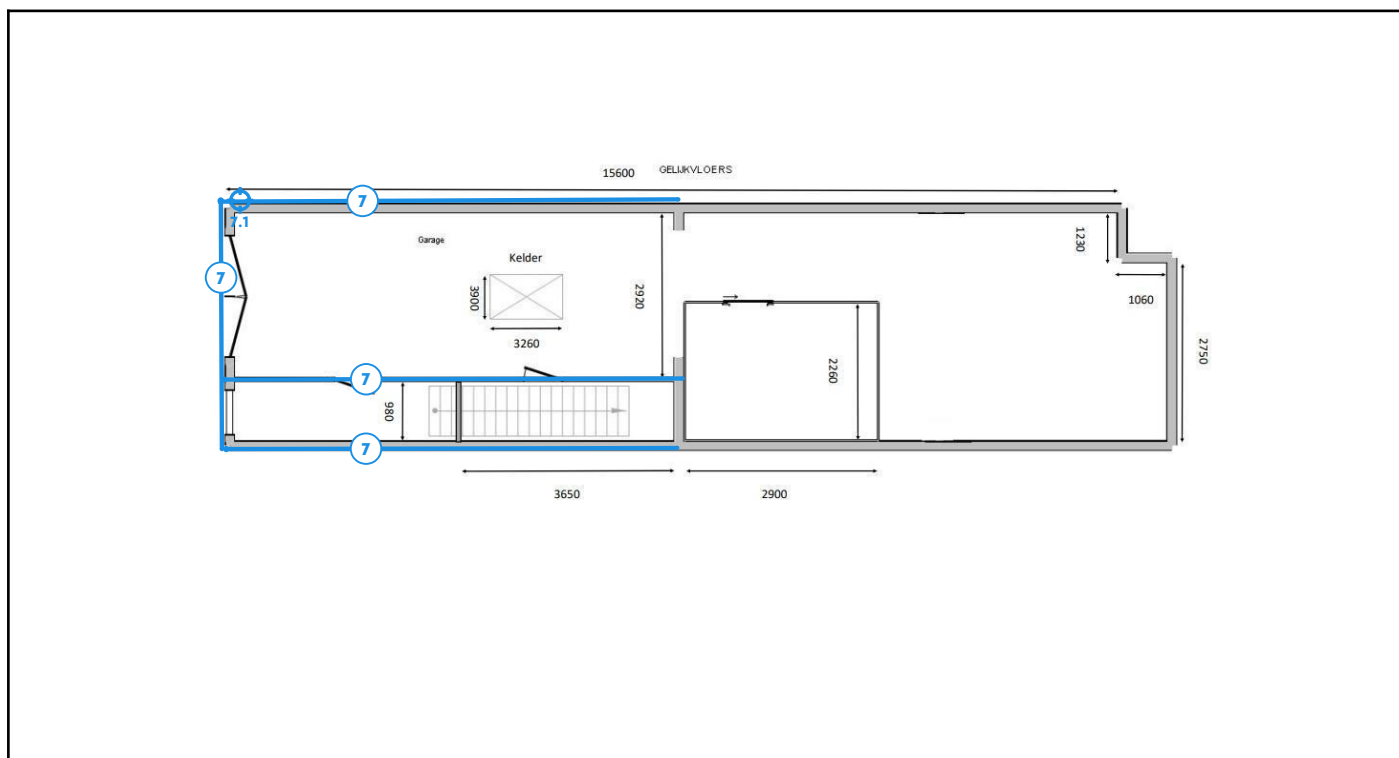
Plan 1.4: Grondplan gelijkvloers muren

Beschrijving	Type	Actie
7. Pleisterwerk wanden	Geen asbest	-
7.1 Code: 001	Mengmonster	-

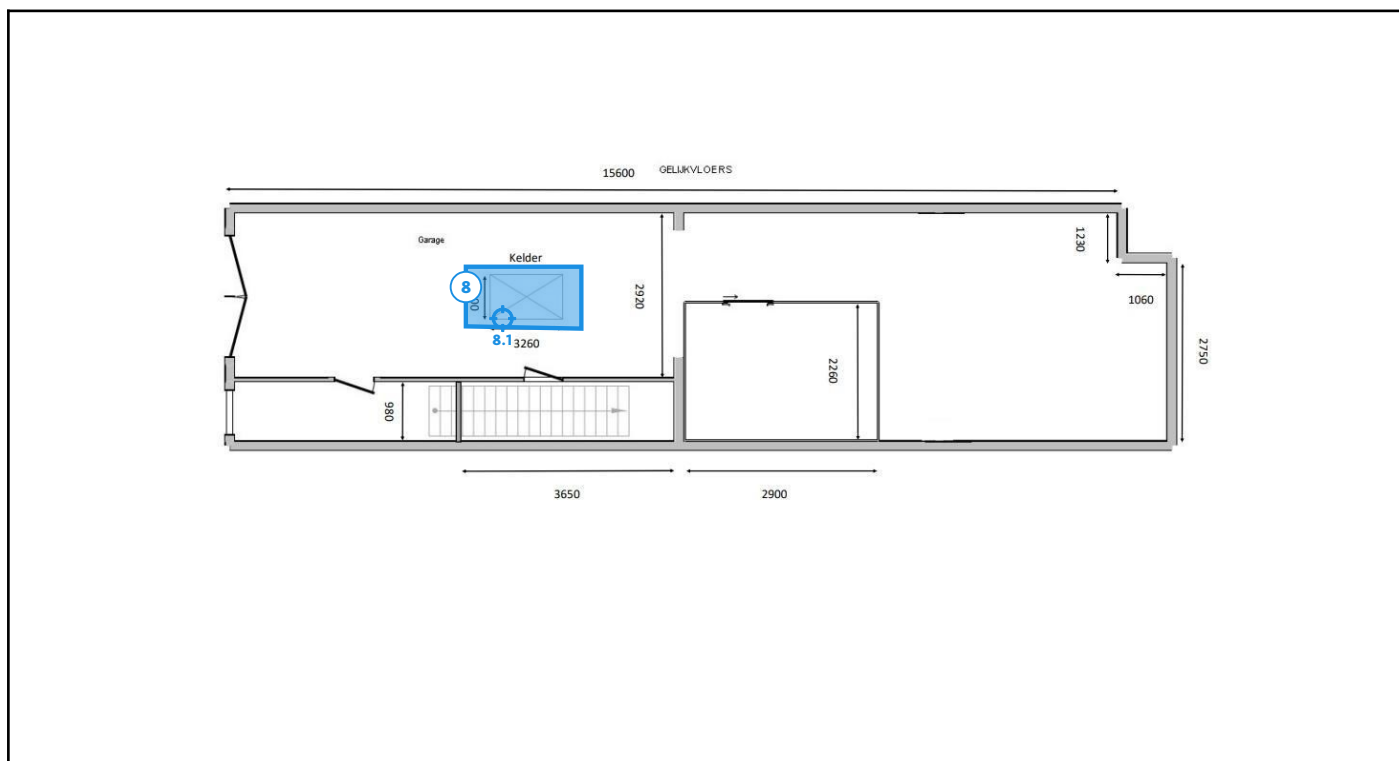
Plan 1.5: Grondplan gelijkvloers plafond

Beschrijving	Type	Actie
8. Pleisterwerk plafonds	Geen asbest	-
8.1 Code: 002	Mengmonster	-

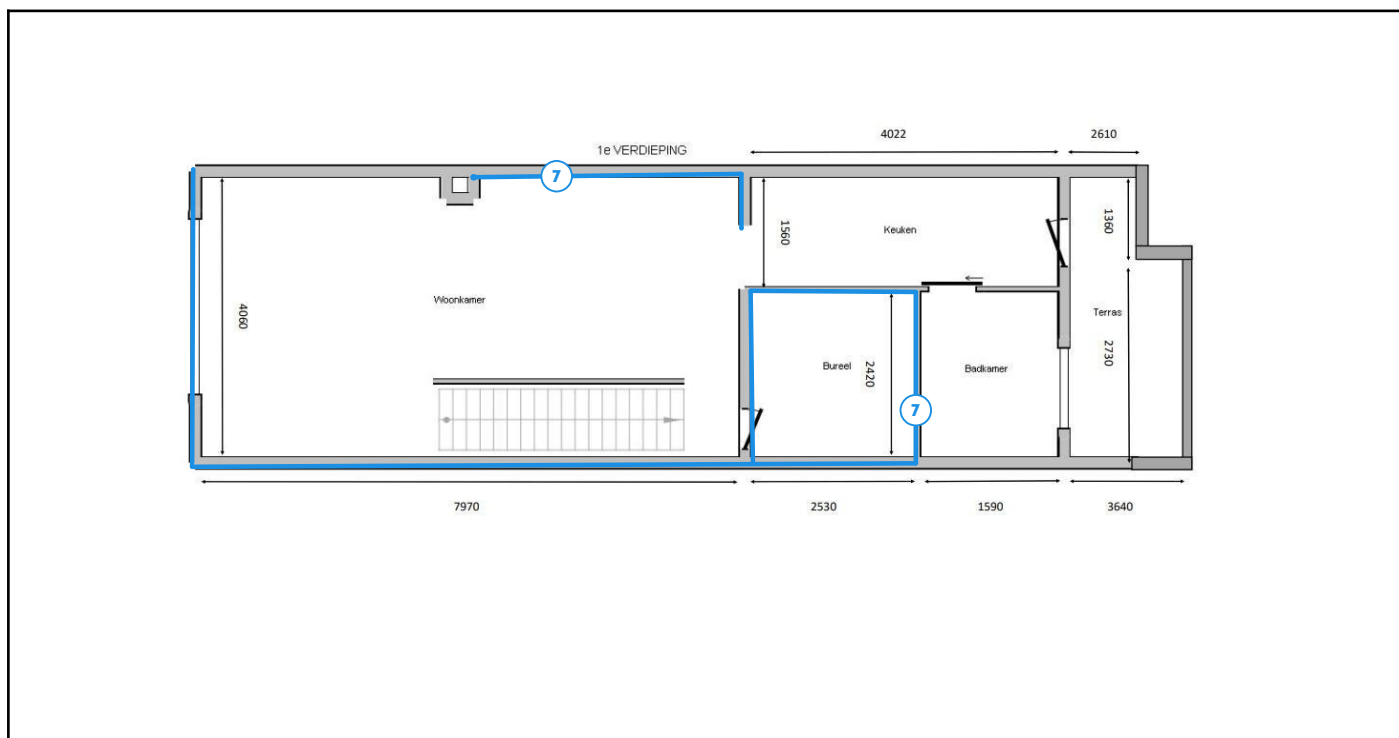
Plan 1.7: Grondplan eerste verdieping muren

Beschrijving	Type	Actie
7. Pleisterwerk wanden	Geen asbest	-

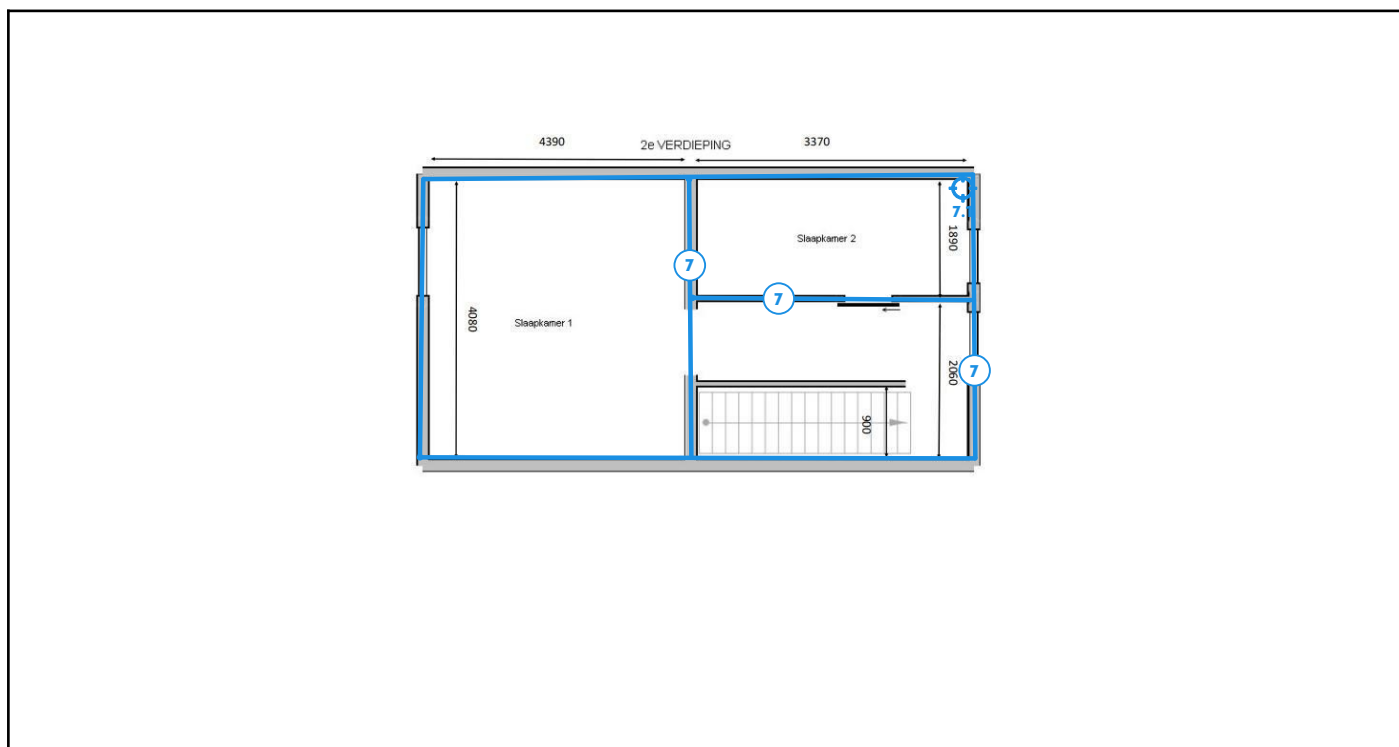
Plan 1.10: Grondplan tweede verdieping muren

Beschrijving	Type	Actie
7. Pleisterwerk wanden	Geen asbest	-
7.1 Code: 001	Mengmonster	-

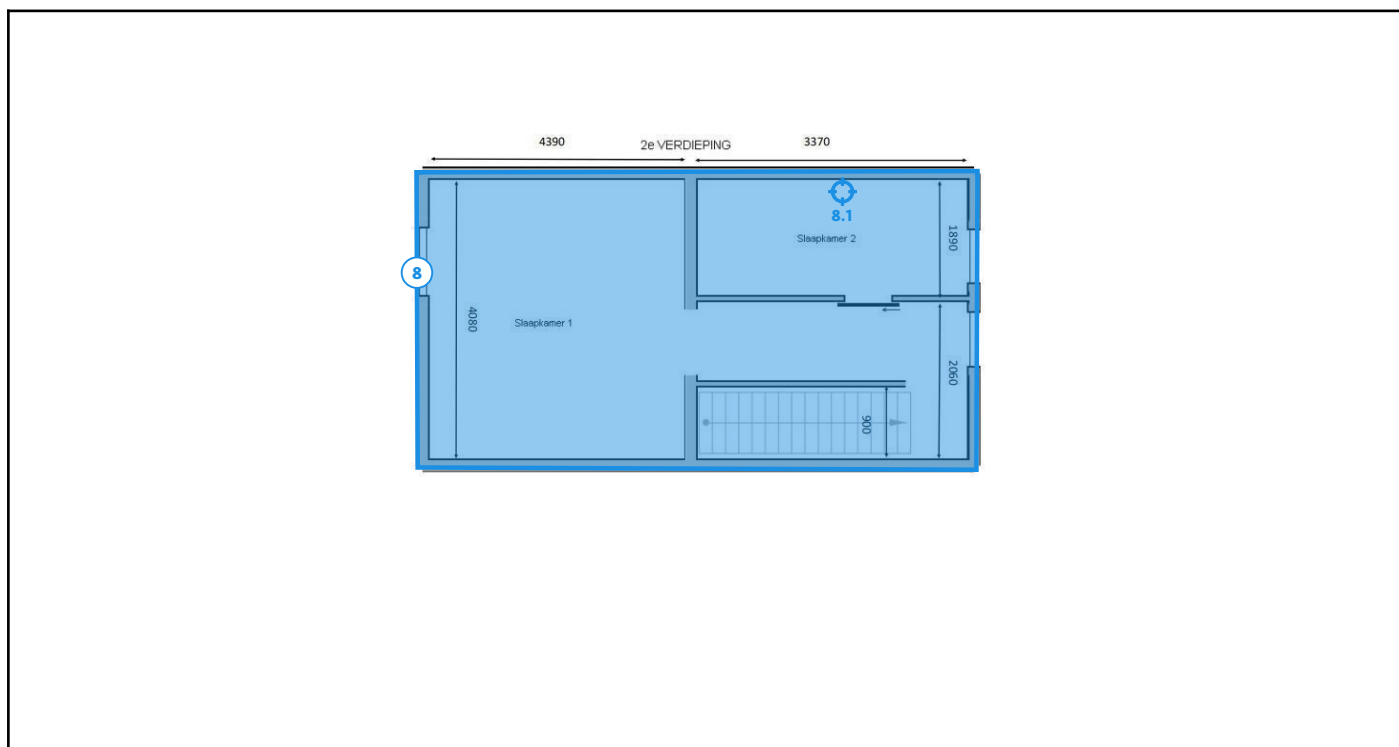
Plan 1.11: Grondplan tweede verdieping plafond

Beschrijving	Type	Actie
8. Pleisterwerk plafonds	Geen asbest	-
8.1 Code: 002	Mengmonster	-

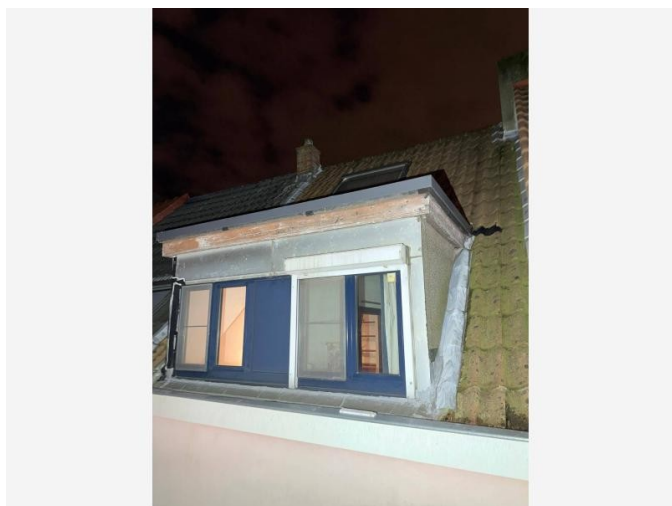
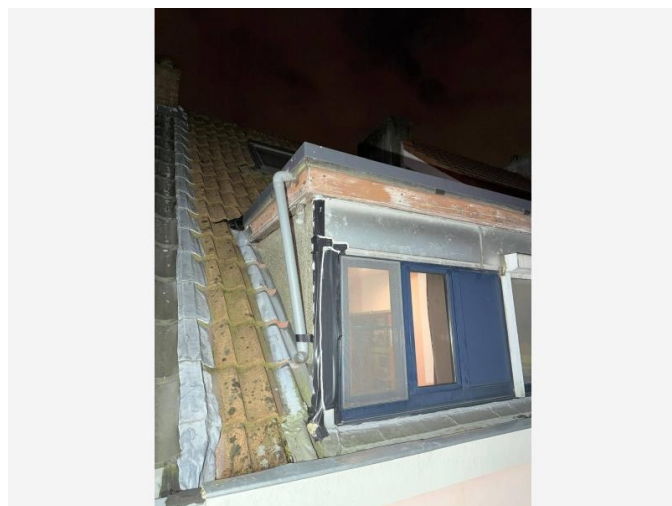
Beschrijving	Notitie	Terug te vinden op plannen
Fiche 10: Dakbedekking in dakpannen (niet verdacht)	De dakbedekking is niet-asbestverdacht.	Plan 1.1: Plan voorgevel
Fiche 11: Dakbedekking roofing (niet verdacht)	De dakbedekking (roofing) van de platte daken is niet-asbestverdacht. De platte daken werden in 2025 vernieuwd. Bewijsdocumenten (facturen en offertes) zijn beschikbaar.	-
Fiche 12: CV-brander (niet verdacht)	De CV-brander bevat geen asbestverdachte materialen.	-
Fiche 13: Afdichtingsmateriaal (mastic/kit) aan schrijnwerk	Bij inspectie van het afdichtingsmateriaal aan het schrijnwerk werd geen asbestverdacht materiaal waargenomen. Het betreft siliconenkit. Bijgevolg is er geen asbestverdacht afdichtingsmateriaal aan het schrijnwerk aanwezig.	-

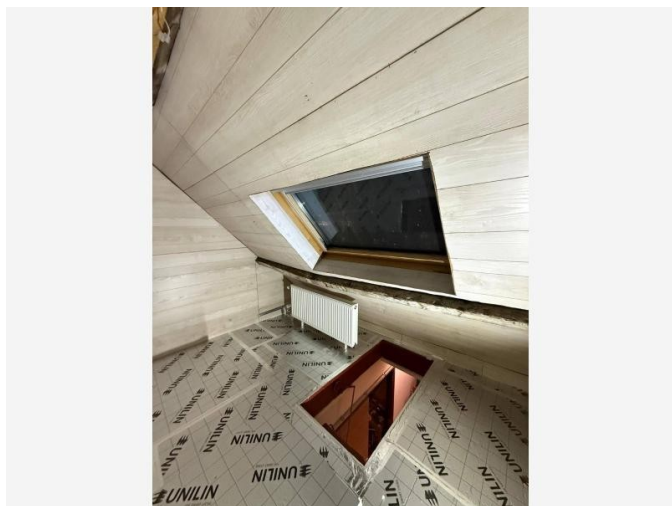
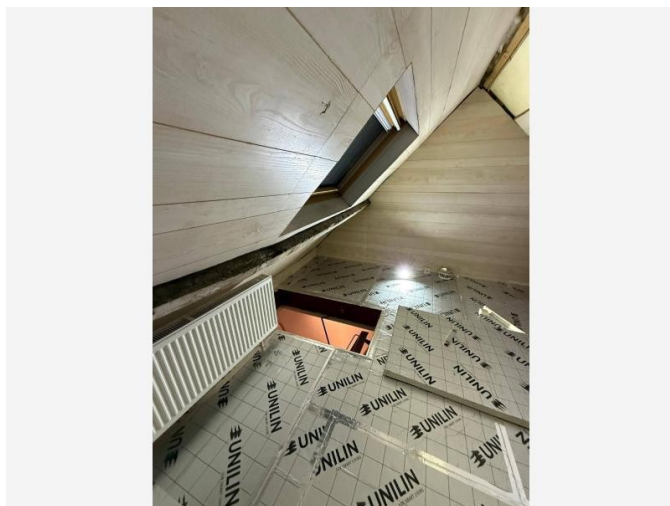
Beschrijving	Notitie	Terug te vinden op plannen
Fiche 14: Leidingisolatie (niet aanwezig)	Er is geen waarneembare asbestverdachte leidingisolatie aanwezig.	-
Fiche 15: Liftinfrastructuur (niet aanwezig)	Er is geen liftinfrastructuur aanwezig op de inspectielocatie.	-
Fiche 16: Onderdak (niet waarneembaar)	<p>Het onderdak is van binnenuit niet bereikbaar. Langs buiten zijn de dakpannen vastgemaakt met storumhaken. Hierdoor is een eventueel asbestverdacht onderdak niet waarneembaar zonder uitbreiding naar een aanvullend destructief onderzoek.</p> <p>Laat dit controleren bij werken door een bevoegd technicus.</p>	-
