Asbestinventarisatietest

Pieter Verbertstraat 4, 2600 Antwerpen

Attestnummer : 20260405-000050.000

Uitgegeven op : 05.04.2026

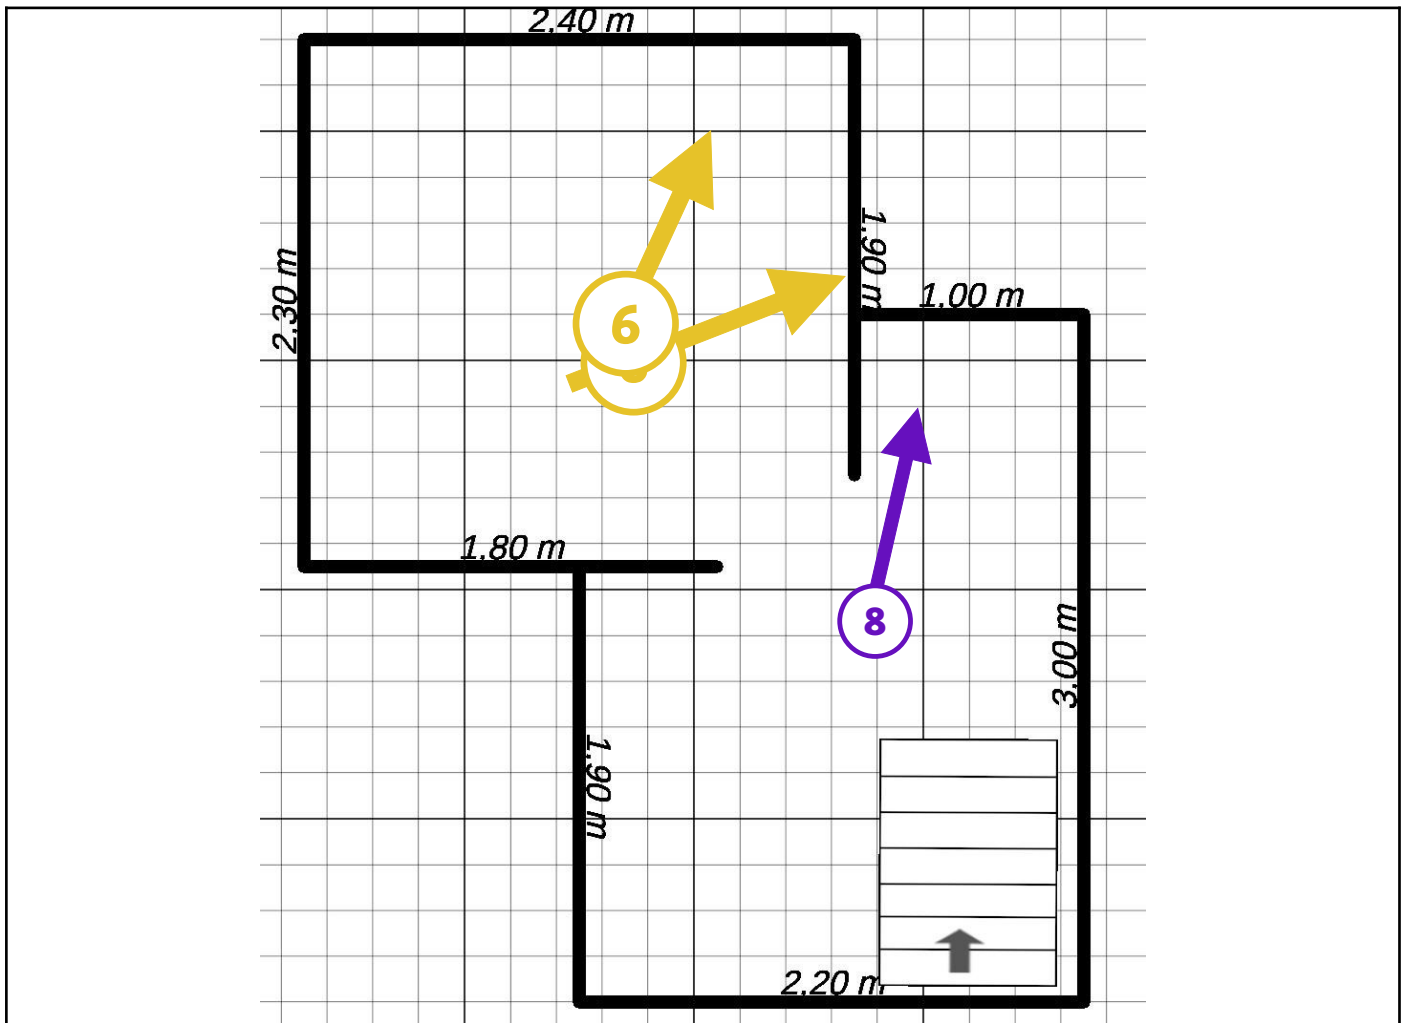
Plan 1.1: Kelder

Beschrijving	Type	Actie
6. Bakeliet tellerkast	Asbestmateriaal	Zorgvuldig beheren
8. Mazout ketel	Beperking	-

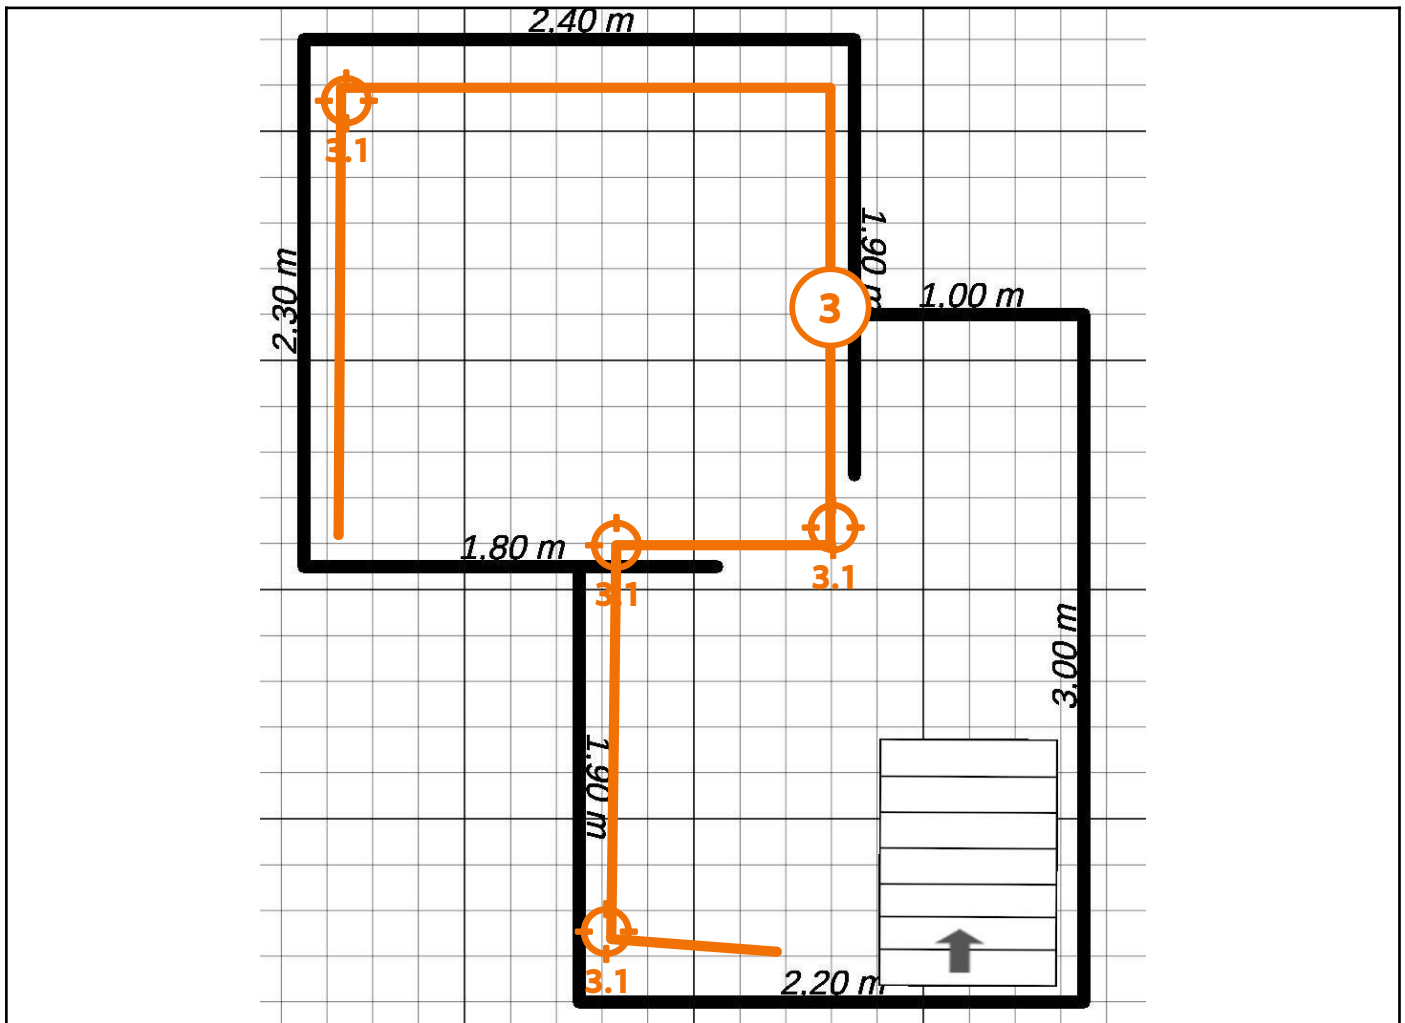
Plan 1.2: Kelder 1.1

Beschrijving	Type	Actie
3. Leidingisolatie	Asbestmateriaal	Verwijderen
3.1 Code: A-07 leidingisolatie bochten	Mengmonster	-

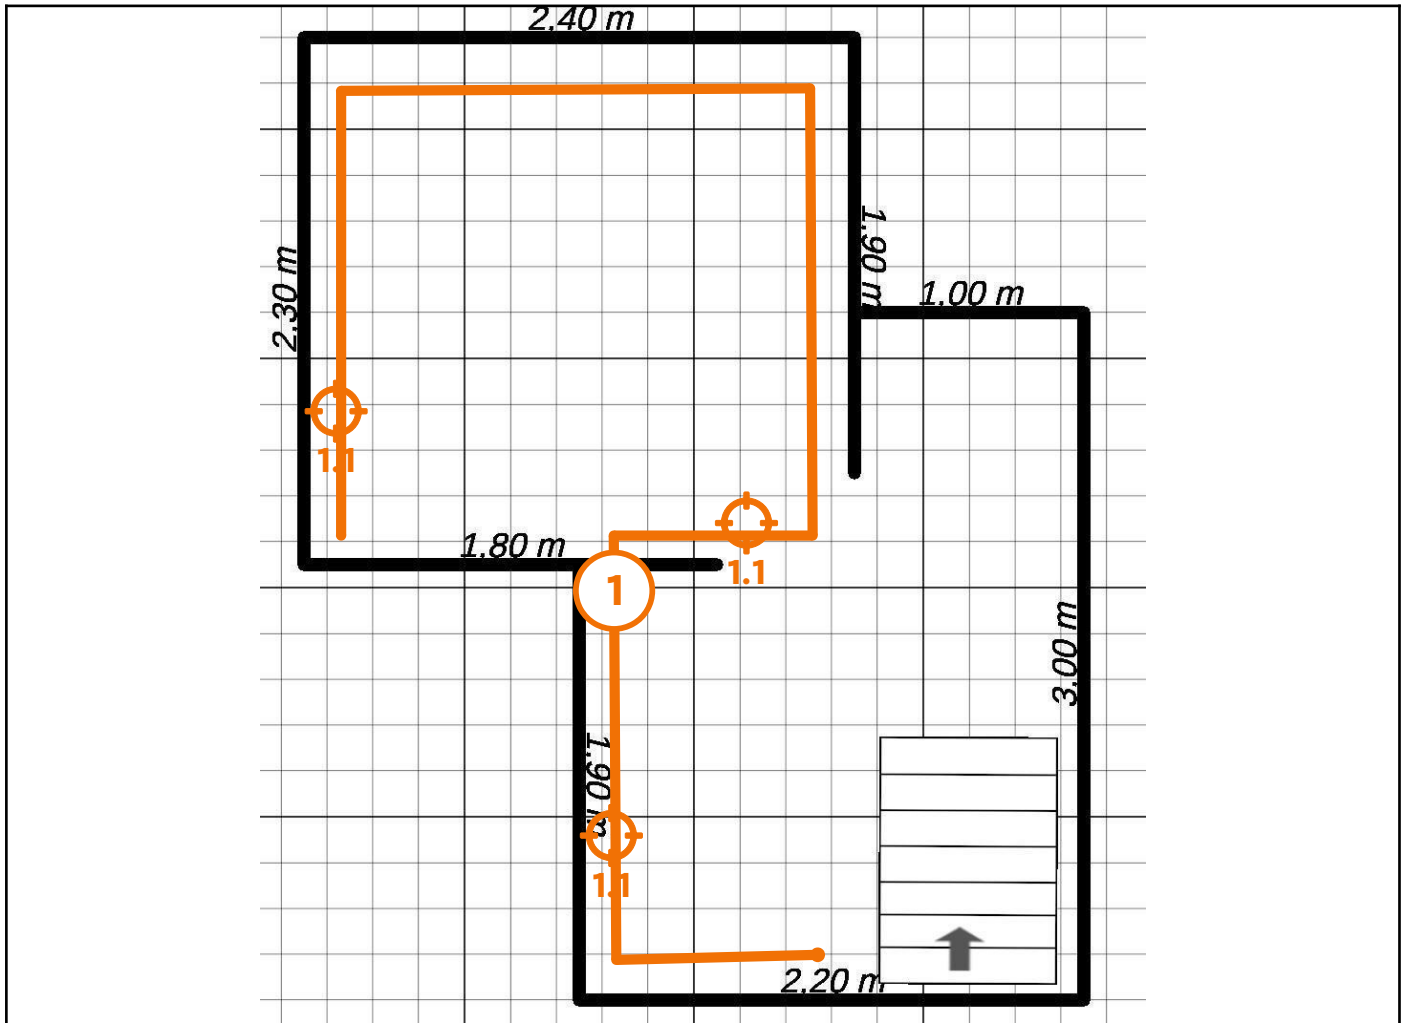
Plan 1.3: Kelder 1.2

Beschrijving	Type	Actie
1. Leidingisolatie	Asbestmateriaal	Verwijderen
1.1 Code: A-06 leidingisolatie rechte hoeken	Mengmonster	-

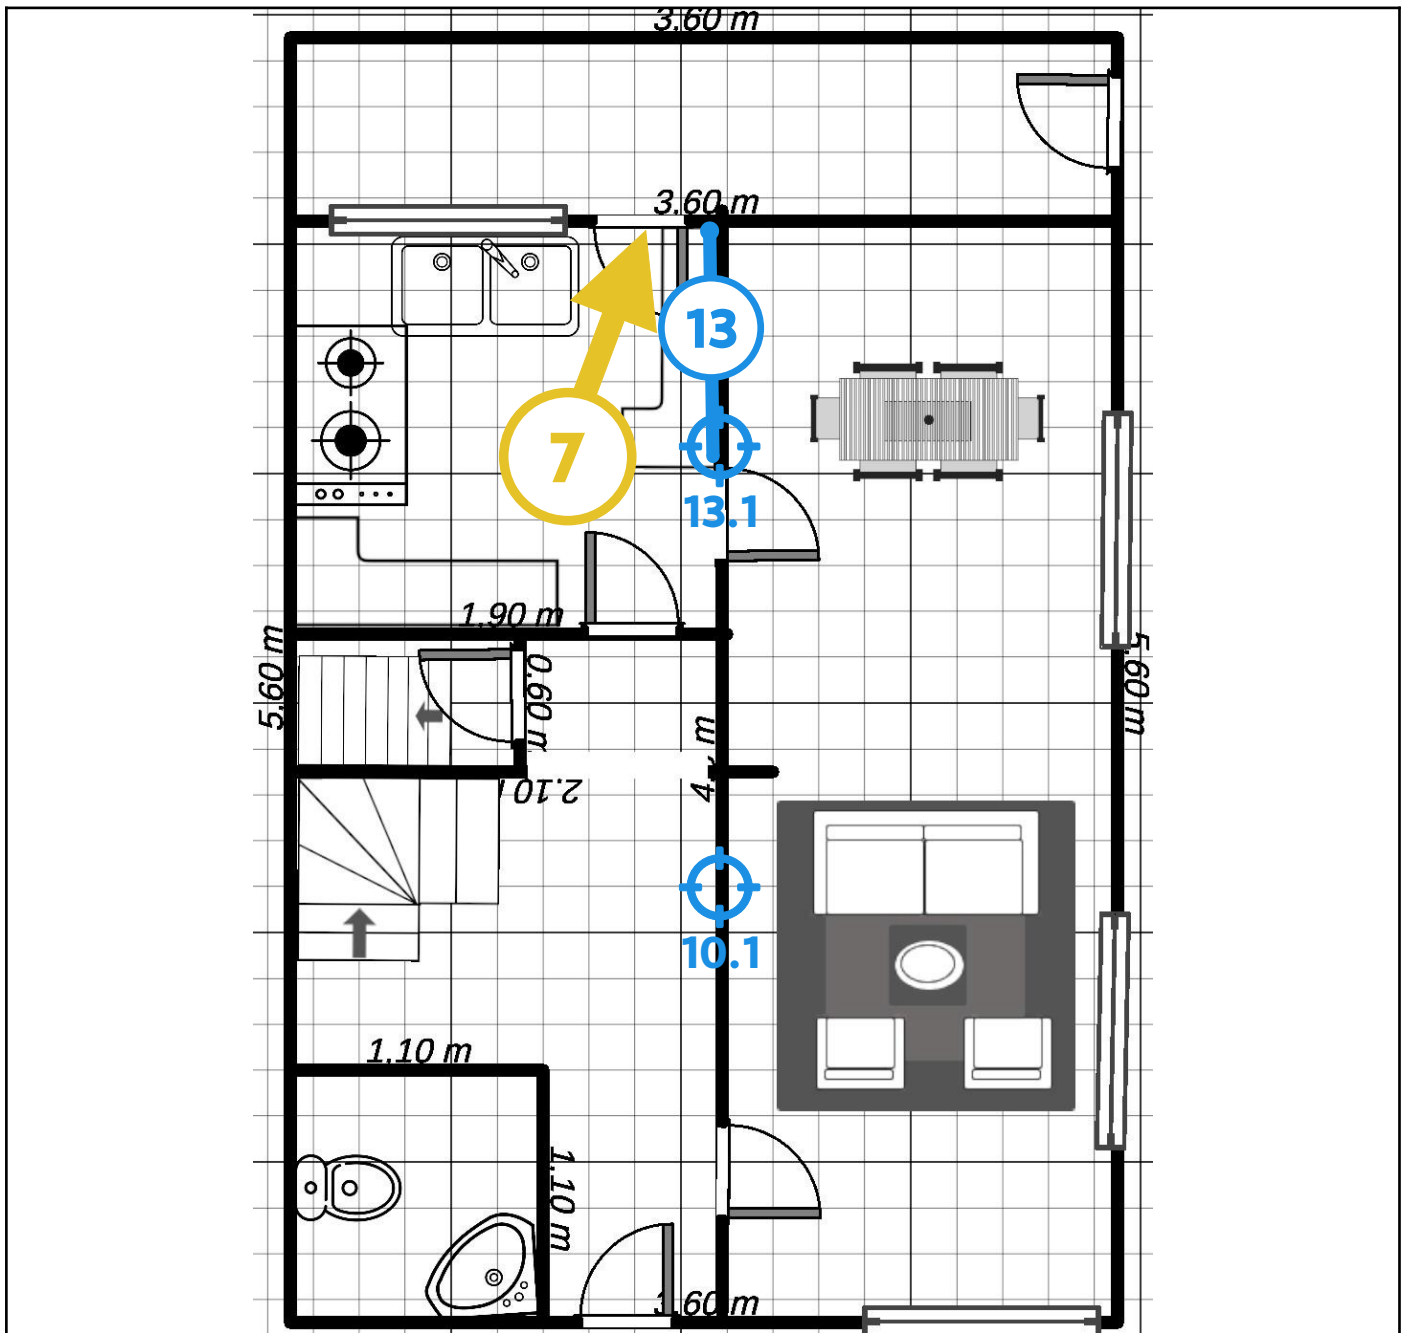
Plan 1.4: Gelijkvloers

Beschrijving	Type	Actie
7. Glassal plaat - keukendeur	Asbestmateriaal	Zorgvuldig beheren
10. Pleisterwerk muren	Geen asbest	-
10.1 Code: A-01 pleisterwerk muren	Mengmonster	-

13. Tegellijm - wandtegels	Geen asbest	-
13.1 Code: A-08 tegellijm - wantegel	Puntmonster	-

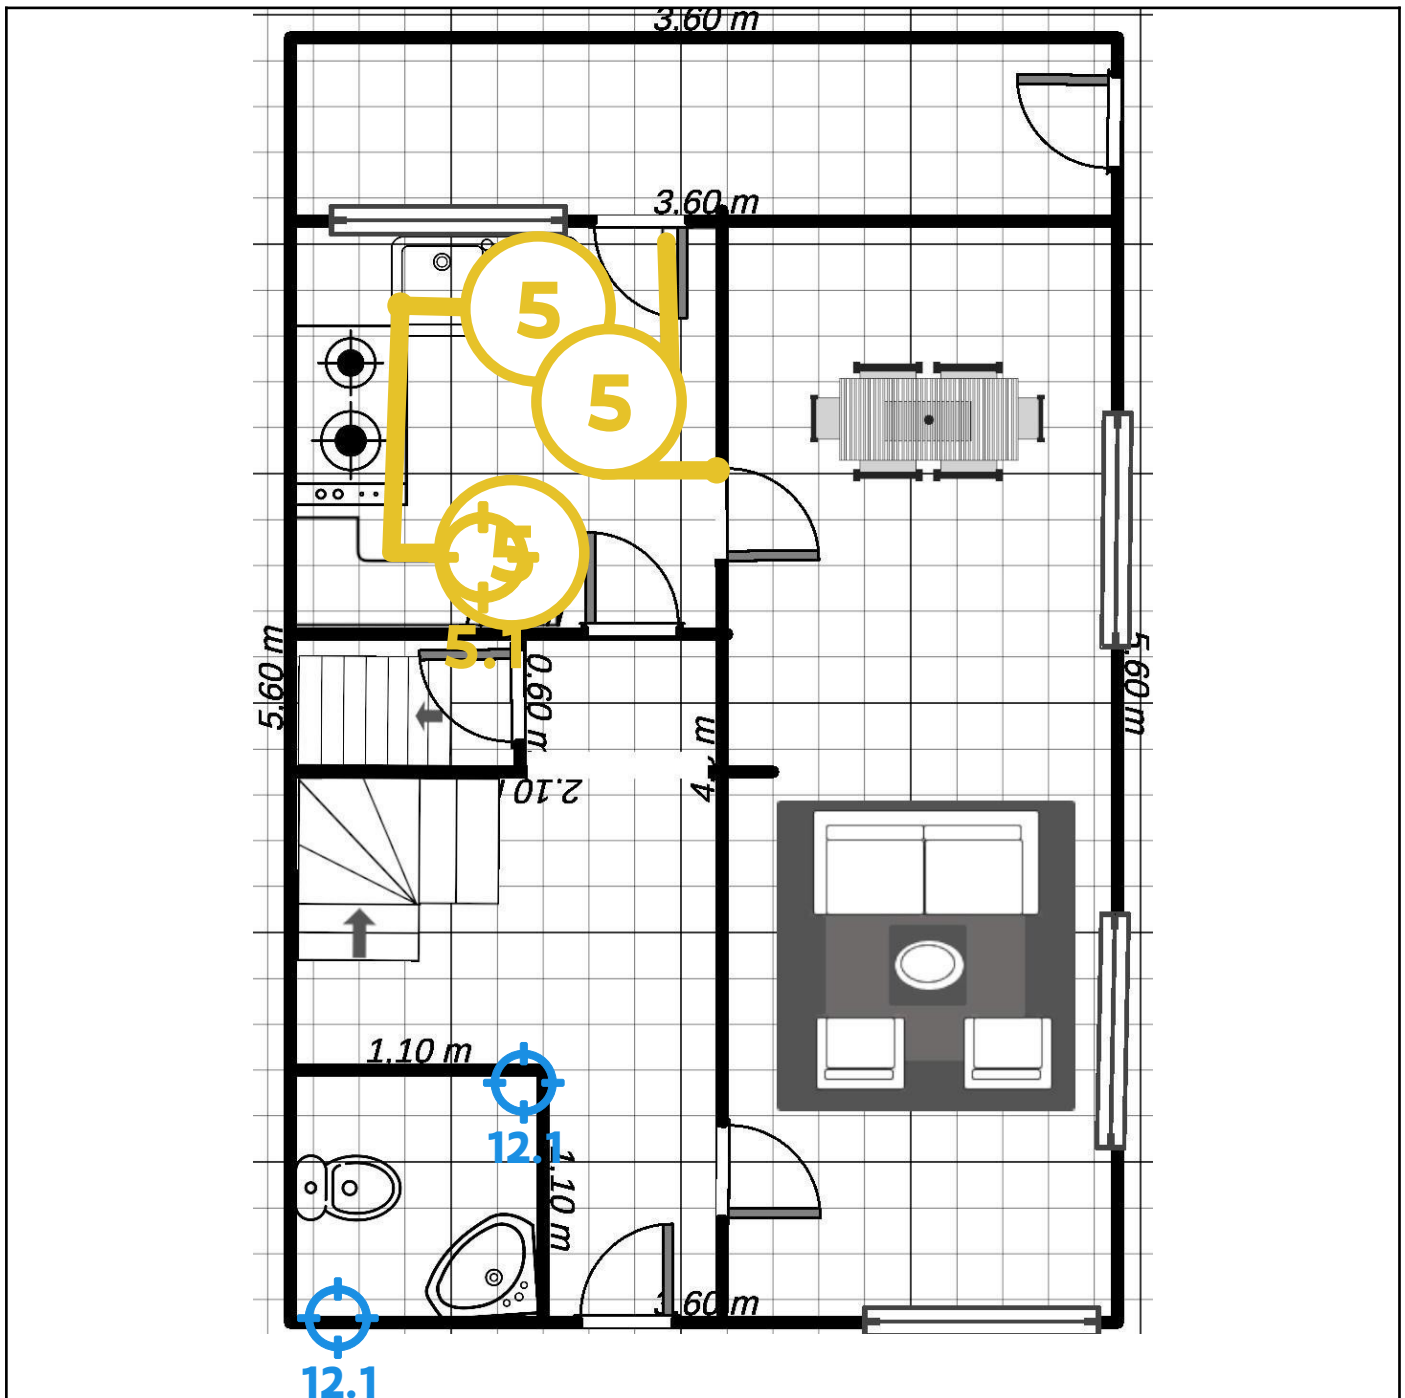
Plan 1.5: Gelijkvloers 1.1

Beschrijving	Type	Actie
5. Glassal plaat - keuken	Asbestmateriaal	Zorgvuldig beheren
5.1 Code: A-05 Glassal Plaat	Puntmonster	-
12. Pleisterwerk natte ruimte	Geen asbest	-

12.1 Code: A-04 Pleisterwerk natte ruimte	Mengmonster	-
-------------------------------------------	-------------	---

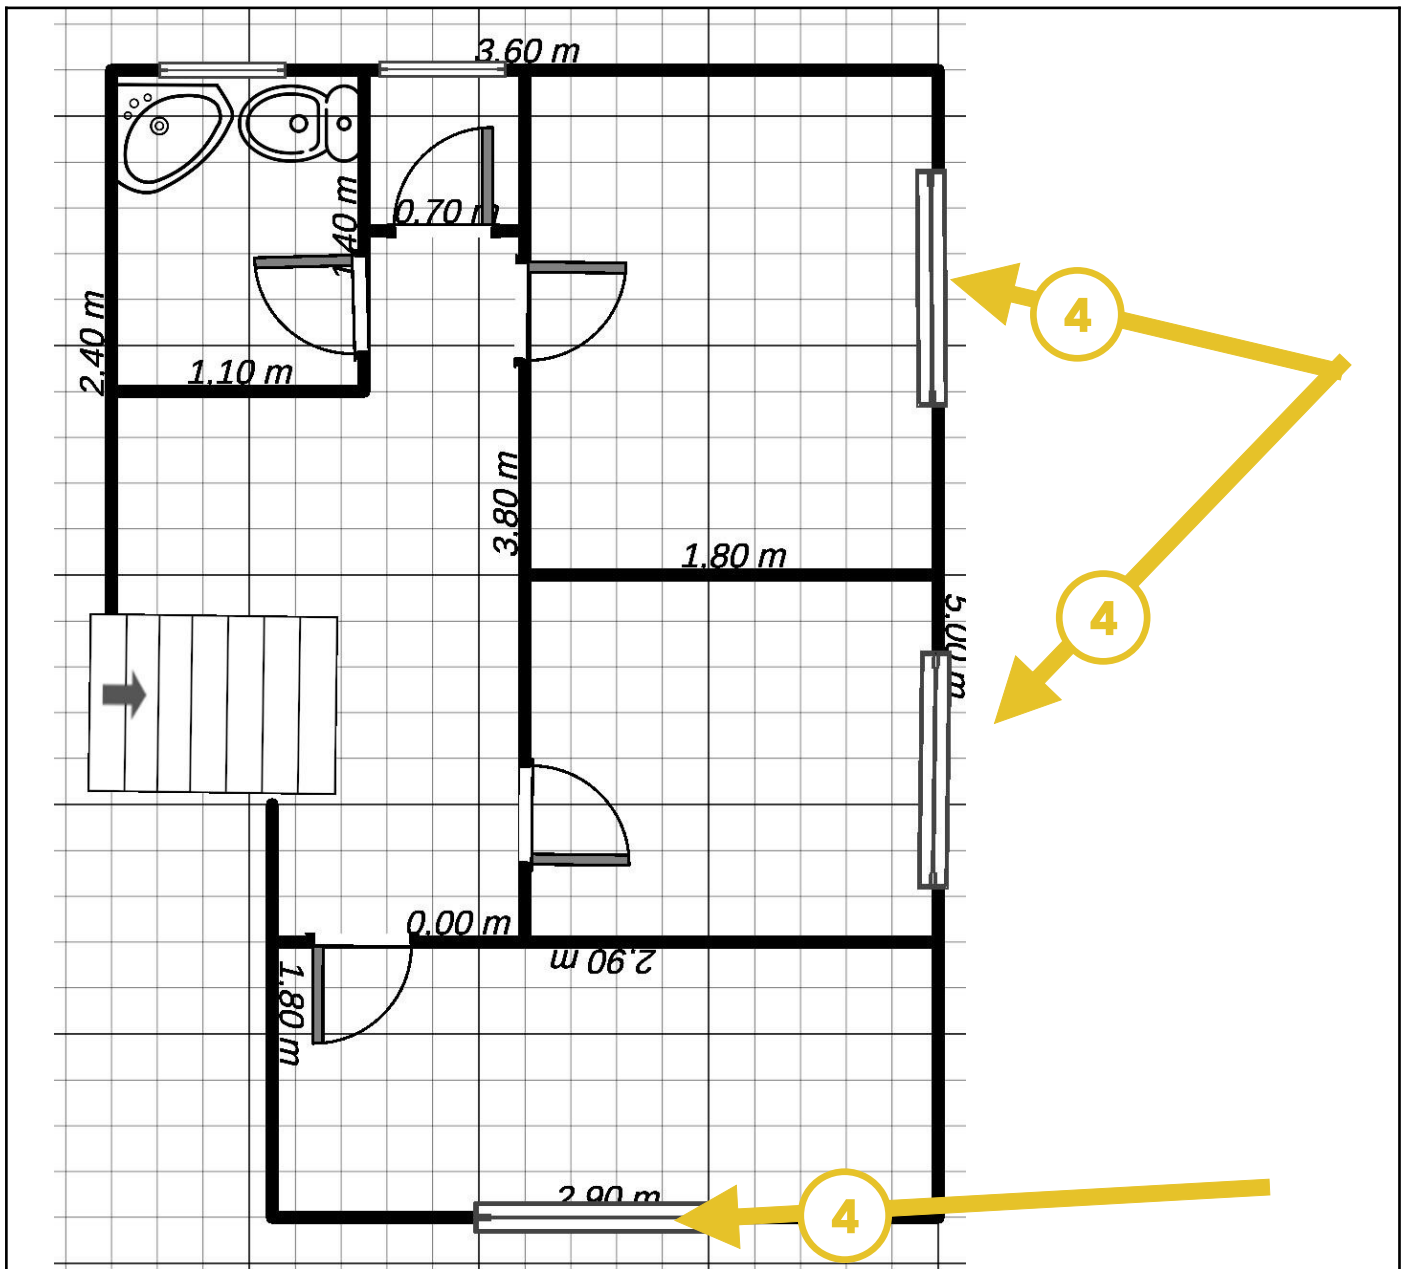
Plan 1.7: Verdieping 1

Beschrijving	Type	Actie
4. Mastiek	Asbestmateriaal	Zorgvuldig beheren

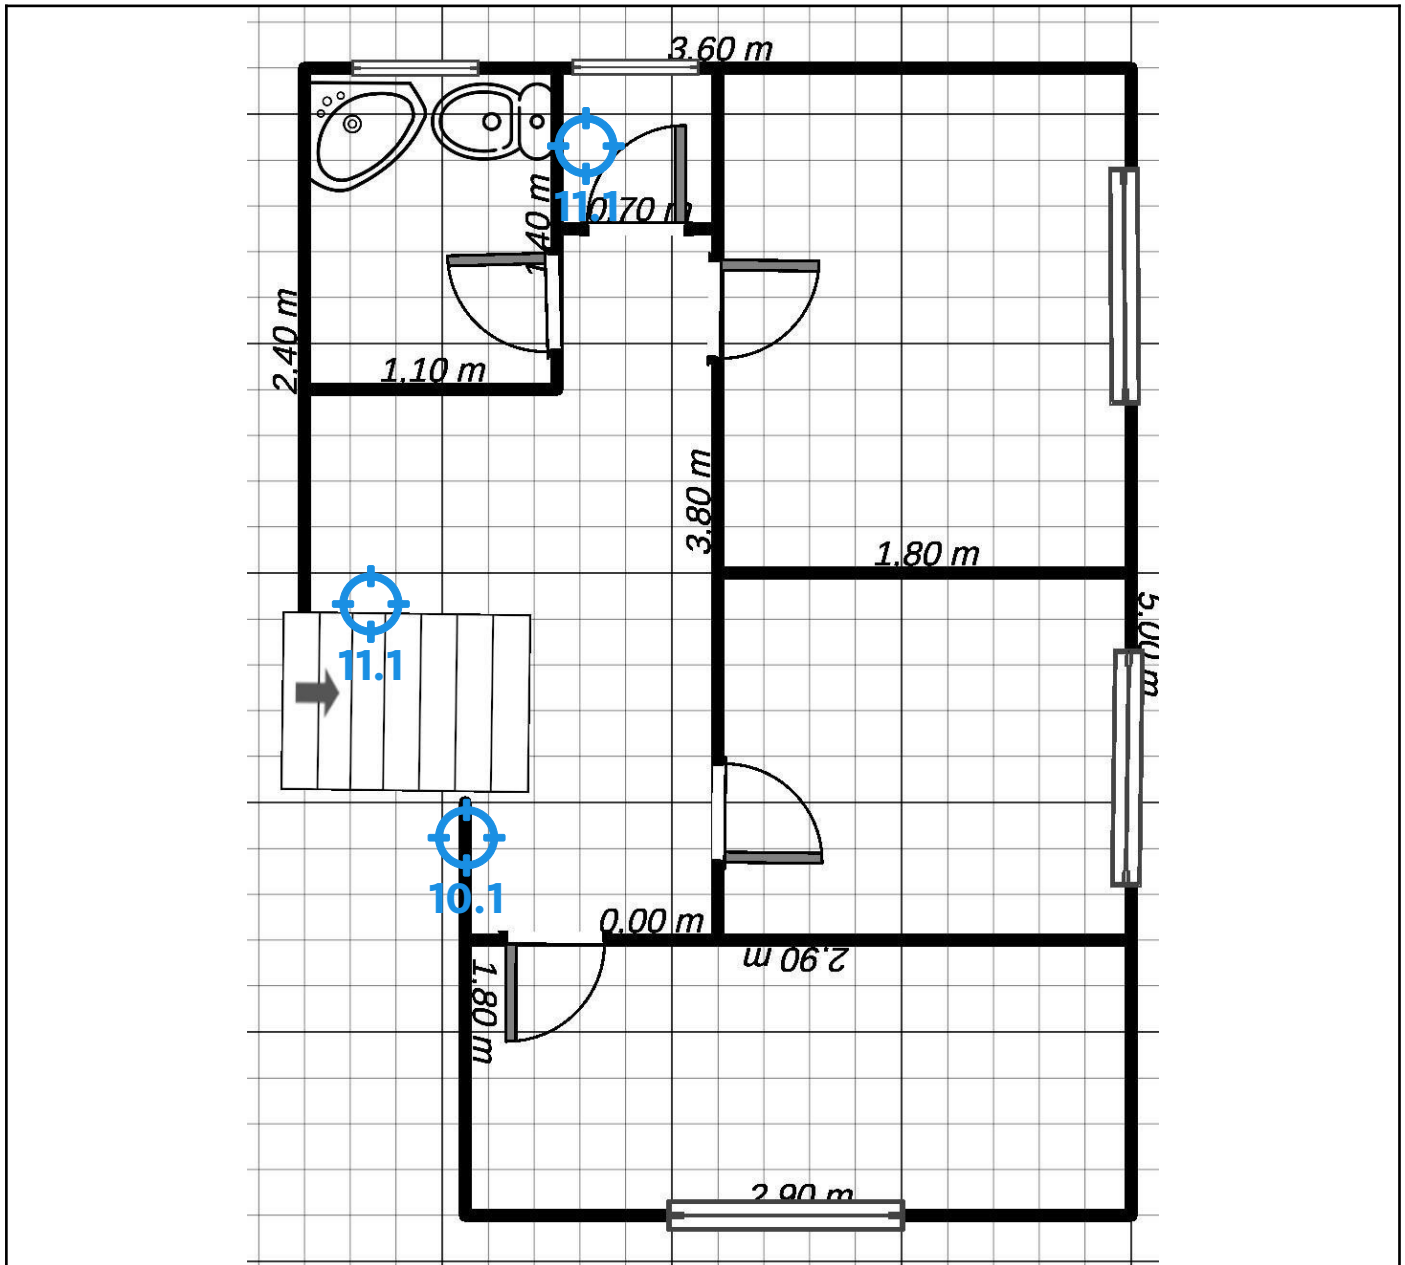
Plan 1.8: Verdieping 1 1.1

Beschrijving	Type	Actie
10. Pleisterwerk muren	Geen asbest	-
10.1 Code: A-01 pleisterwerk muren	Mengmonster	-
11. Pleisterwerk plafond	Geen asbest	-
11.1 Code: A-02 pleisterwerk plafond	Mengmonster	-

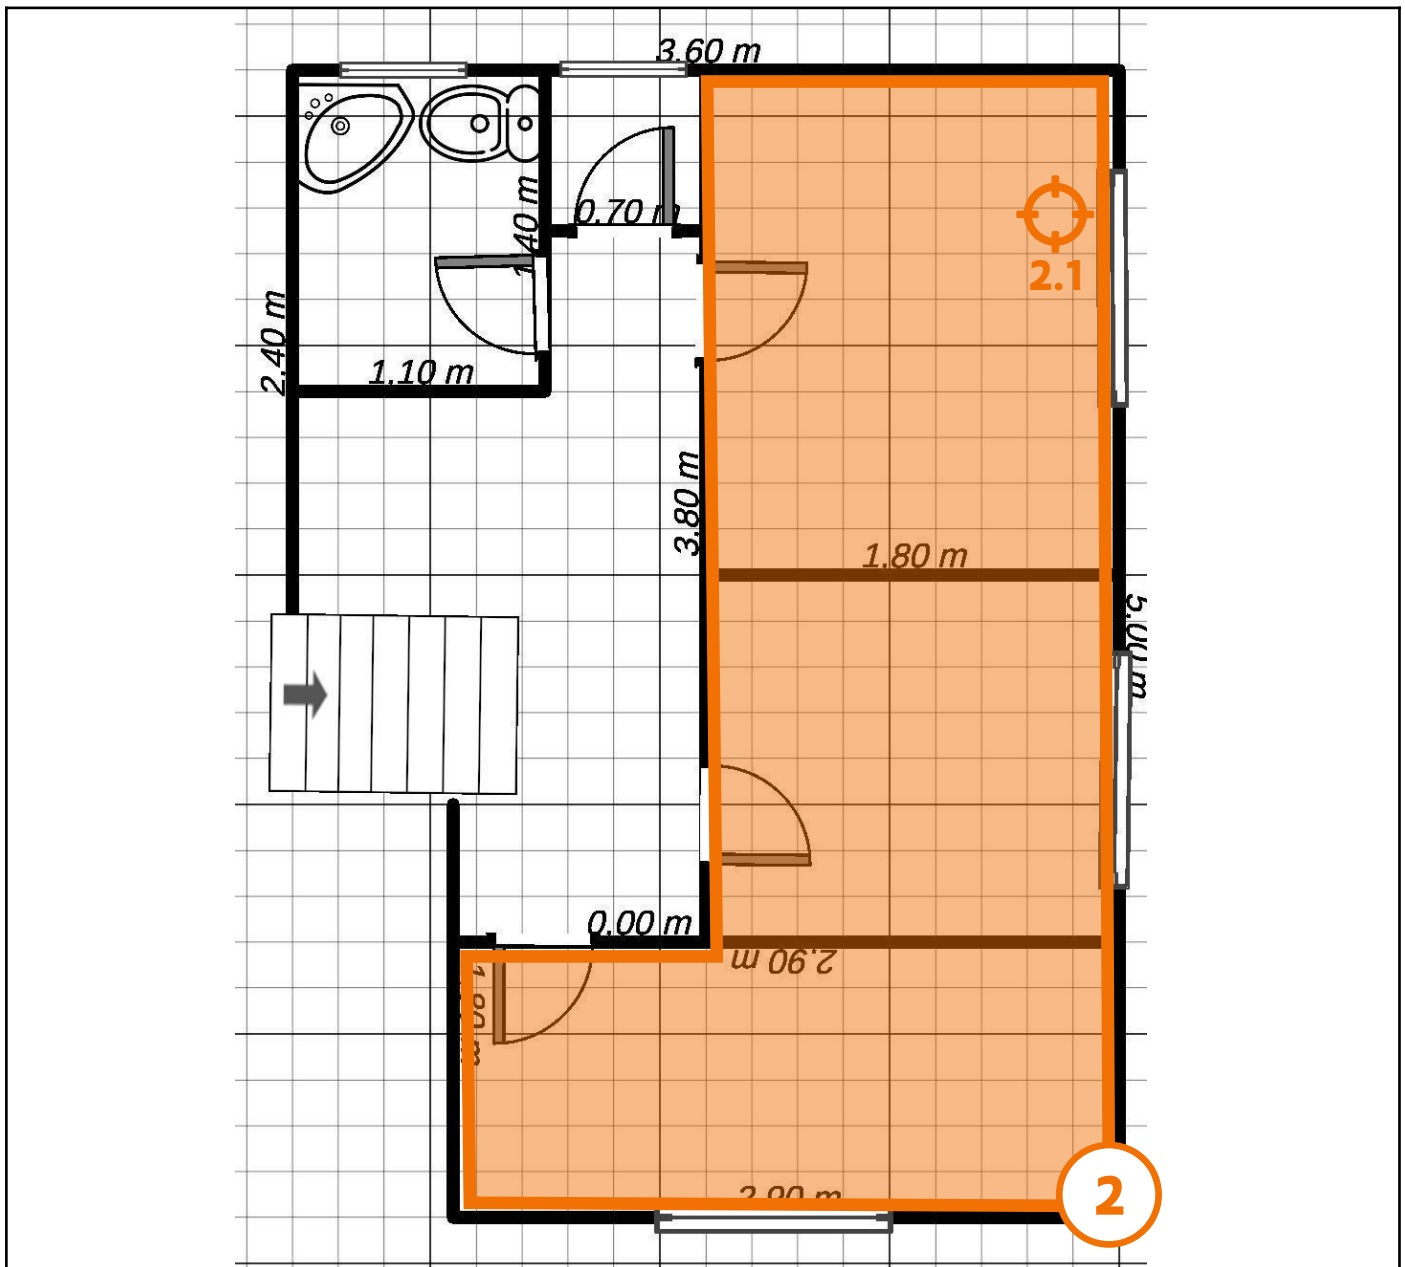
Plan 1.9: Verdieping 1 1.2

Beschrijving	Type	Actie
2. Vloerzeil Vinyl	Asbestmateriaal	Verwijderen
2.1 Code: A-09 Vloerzeil	Puntmonster	-

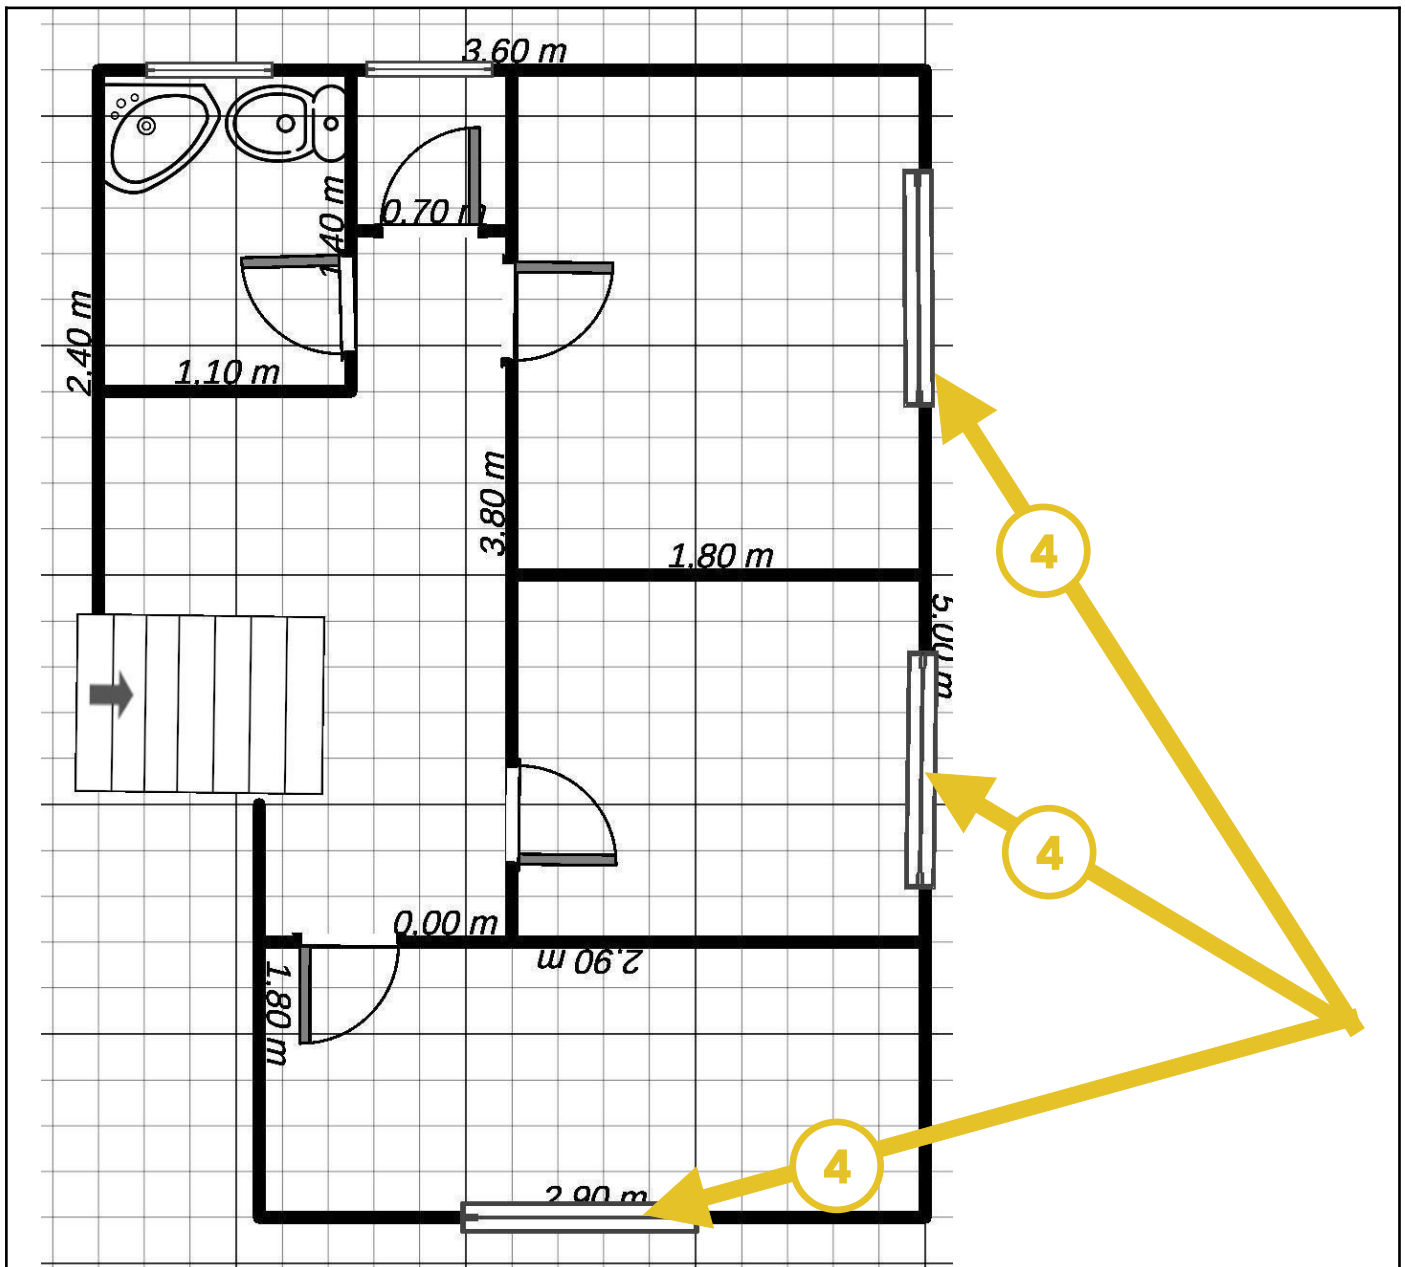
Plan 1.10: Verdieping 2

Beschrijving	Type	Actie
4. Mastiek	Asbestmateriaal	Zorgvuldig beheren

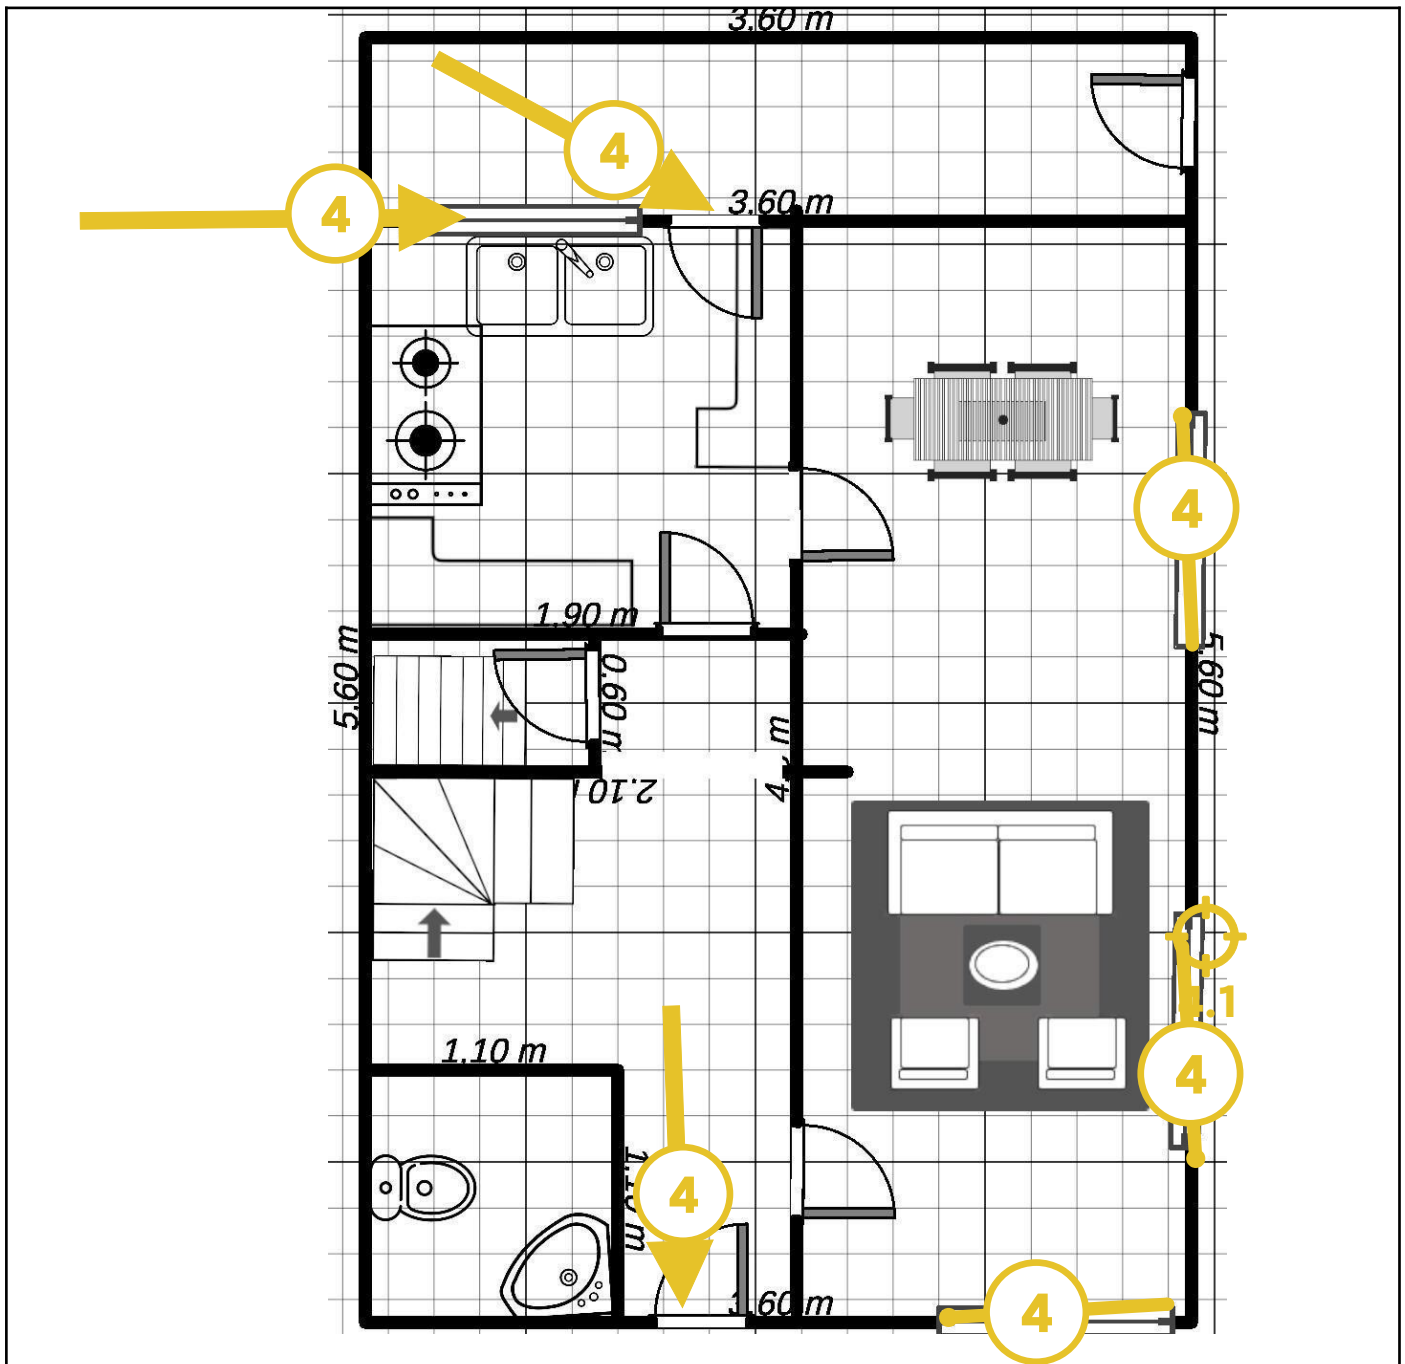
Plan 1.13: Gelijkvloers 1 1.3

Beschrijving	Type	Actie
4. Mastiek	Asbestmateriaal	Zorgvuldig beheren
4.1 Code: A-03 Mastiek	Puntmonster	-
