Asbestinventarisatetest

Stijn Streuvelsstraat 56, 8730 Beernem

Attestnummer : 20250316-000099.000

Uitgegeven op : 16.03.2025

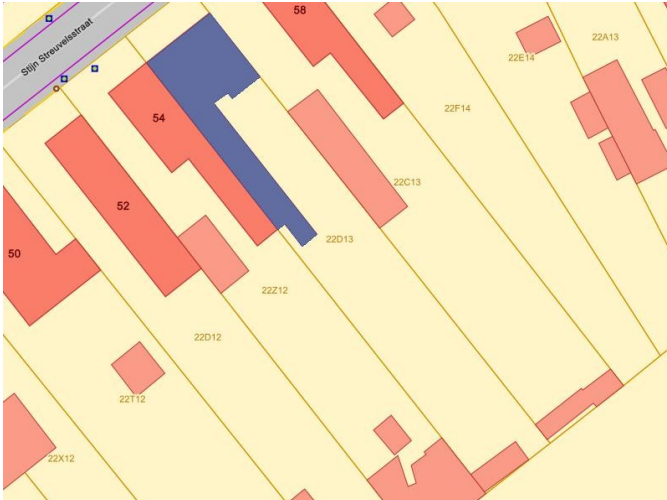
Zone 1: Hoofdgebouw

2 Asbestmaterialen

Beschrijving	Type	Actie
1. Onderdak type Menuiserite	Asbestmateriaal	Zorgvuldig beheren

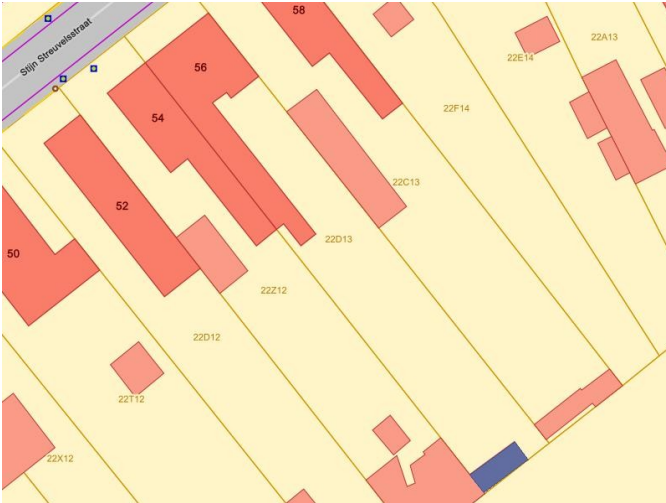
Zone 2: Bijgebouw

- 0 Asbestmaterialen
- 0 Beperkingen
- 0 Uitsluitingen
- 0 Roerende goederen
- 0 Puin, steenslag, (water)bodem
- 0 Adviezen
- 0 Geen asbest
