Asbestinventarisatetest

Groenstraat 36, 1702 Dilbeek

Eindconclusie:

Niet-asbestveilig

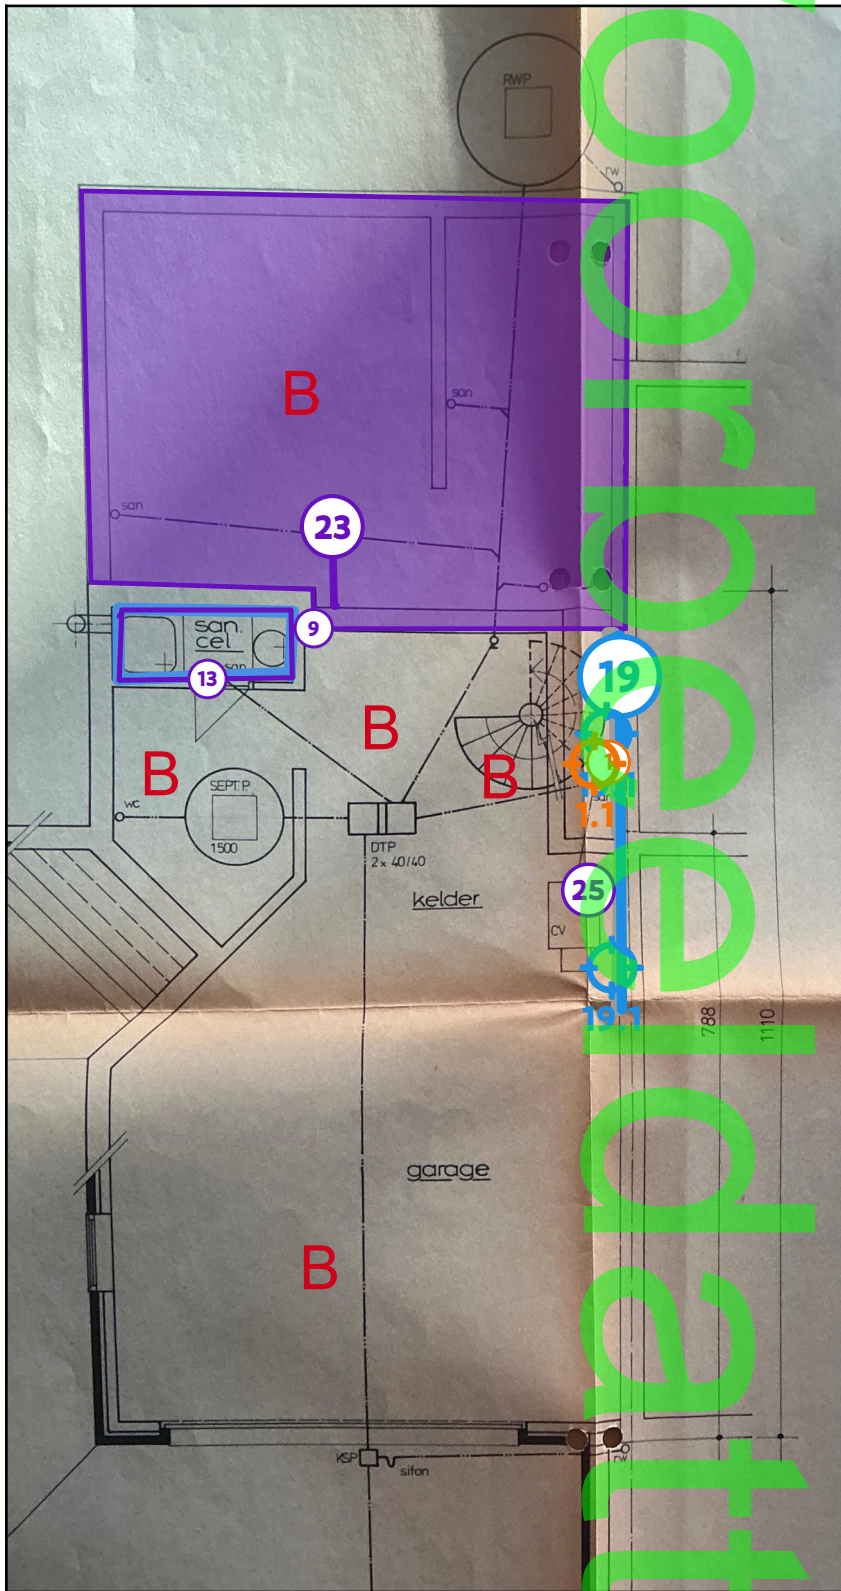
Plan 1.2: Kelder

1. Woning - rookgaskanaal/schouwhoed CV-installatie	Asbestmateriaal	Verwijderen
1.1 Code: MM05	Puntmonster	-
9. Woning - kelder - deel onder keuken en berging	Beperking	-
13. Woning - kelder doucheruimte - tegellijn (faïencetegels)	Advies	-
19. Woning - kelder - cementering	Geen asbest	-
19.1 Code: MM03	Mengmonster	-
23. Woning - Kelder - leidingisolatie (schuimrubber)	Overige ruimte of materiaal	-
25. Woning - verwarmingsketel	Overige ruimte of materiaal	-

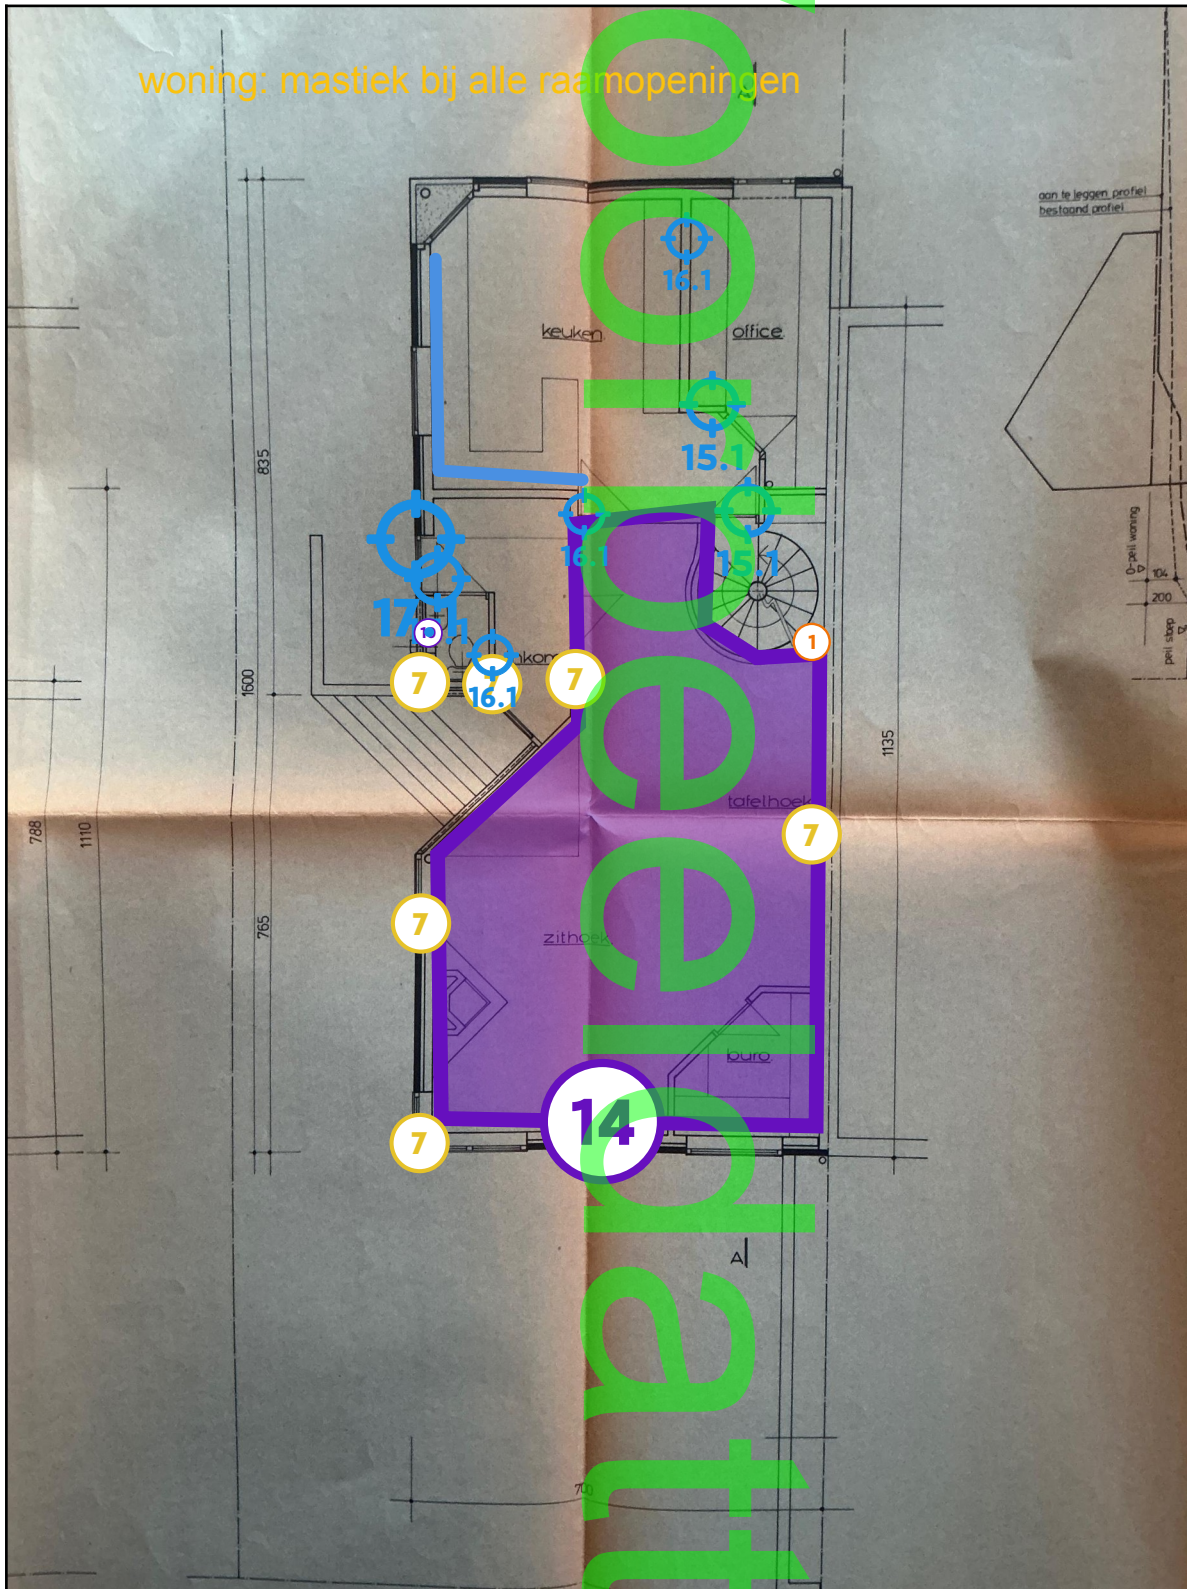
Plan 1.3: Gelijkvloers

1. Woning - rookgaskanaal/schouwhoed CV-installatie	Asbestmateriaal	Verwijderen
7. Woning - steunkolom - geschilderd	Asbestmateriaal	Zorgvuldig beheren
10. Woning - Toilet - ventilatierooster	Beperking	-
14. Woning - laminaat/parket (onderliggende vloerbekledingen en lijmen)	Advies	-
15. Woning - pleisterwerk plafonds	Geen asbest	-
15.1 Code: MM02	Mengmonster	-
16. Woning - pleisterwerk muren	Geen asbest	-
16.1 Code: MM01	Mengmonster	-
17. Woning - schrijnwerk (glas) - mastiek	Geen asbest	-
17.1 Code: MM07	Puntmonster	-

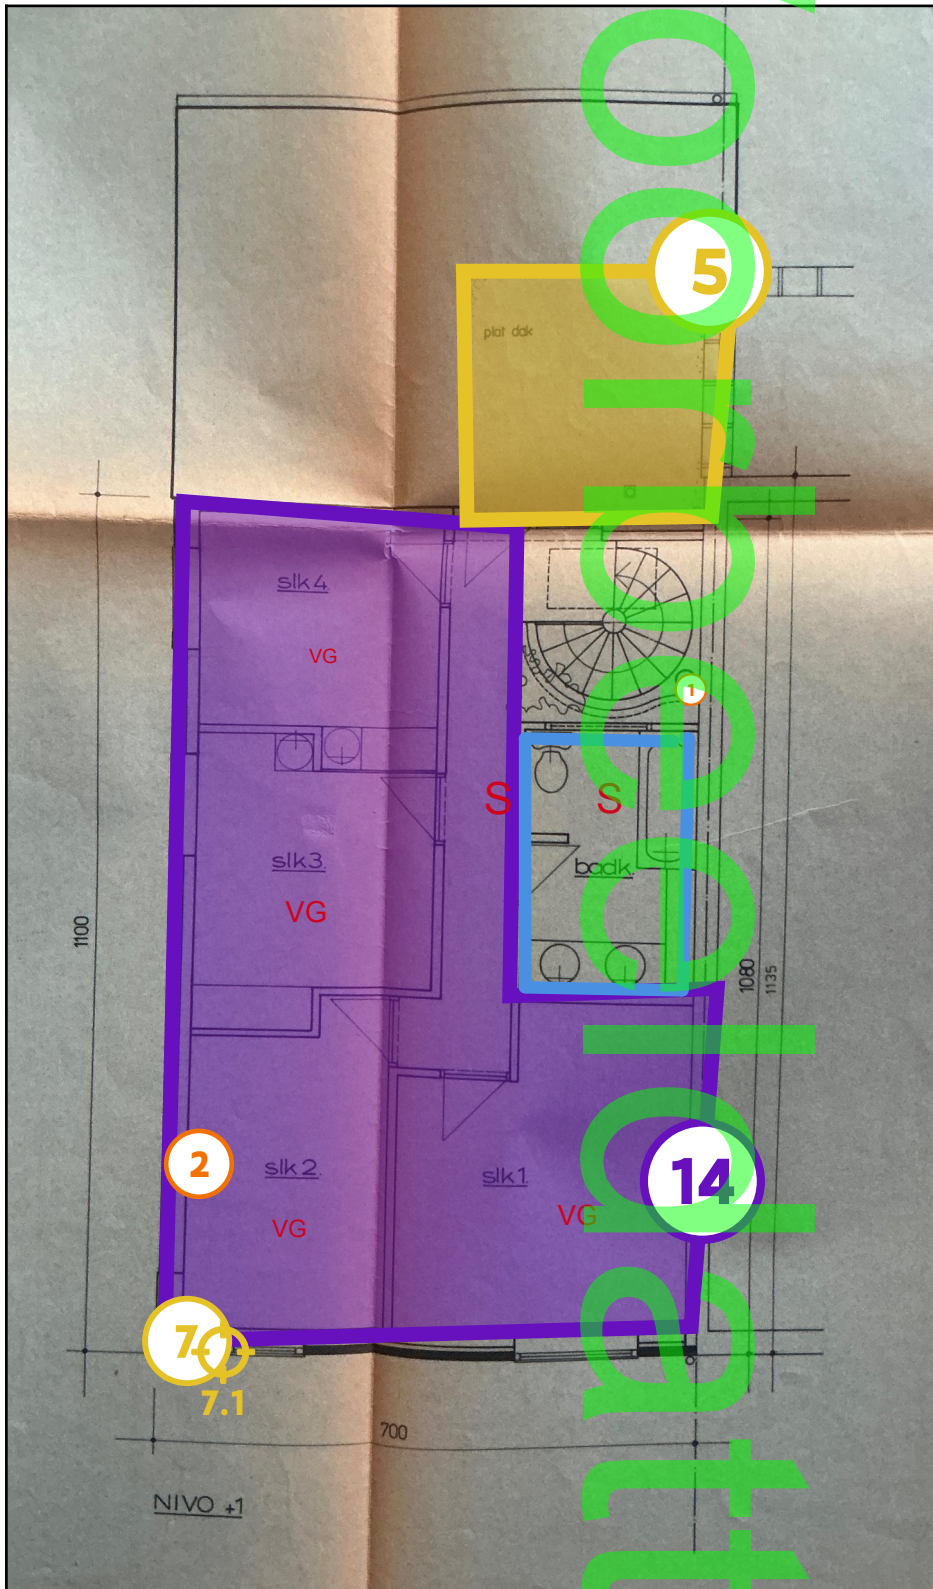
Plan 1.4: 1ste verdieping

1. Woning - rookgaskanaal/schouwhoed CV-installatie	Asbestmateriaal	Verwijderen
2. Slaapkamer 2 - rookgaskanaal	Asbestmateriaal	Verwijderen
5. Woning - plat dak - roofing	Asbestmateriaal	Zorgvuldig beheren
7. Woning - steunkolom - geschilderd	Asbestmateriaal	Zorgvuldig beheren
7.1 Code: MM06	Puntmonster	-
14. Woning - laminaat/parket (onderliggende vloerbekledingen en lijmen)	Advies	-

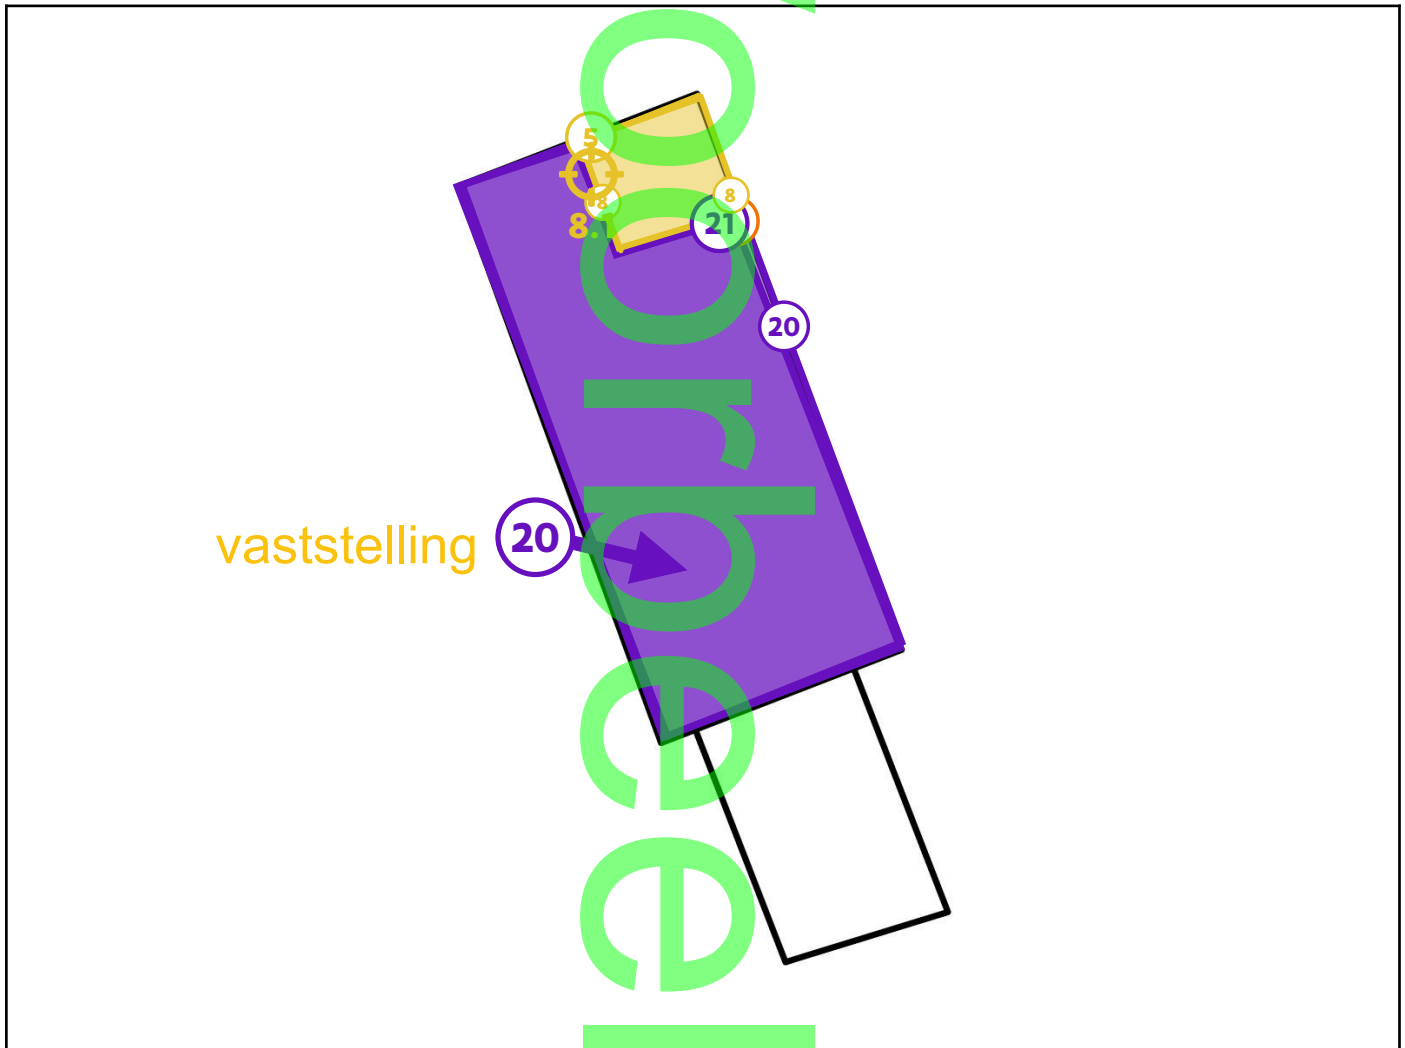
Plan 1.6: Dakenplan

Beschrijving	Type	Actie
1. Woning - rookgaskanaal/schouwhoed CV-installatie	Asbestmateriaal	Verwijderen
5. Woning - plat dak - roofing	Asbestmateriaal	Zorgvuldig beheren
8. Woning - gevels plat dak - glasal gevelplaatjes	Asbestmateriaal	Zorgvuldig beheren
8.1 Code: MM04	Puntmonster	-
20. Woning - Dak - onderdak - controle onderdak onder pannen	Overige ruimte of materiaal	-
21. Woning - Dak - dakpannen	Overige ruimte of materiaal	-

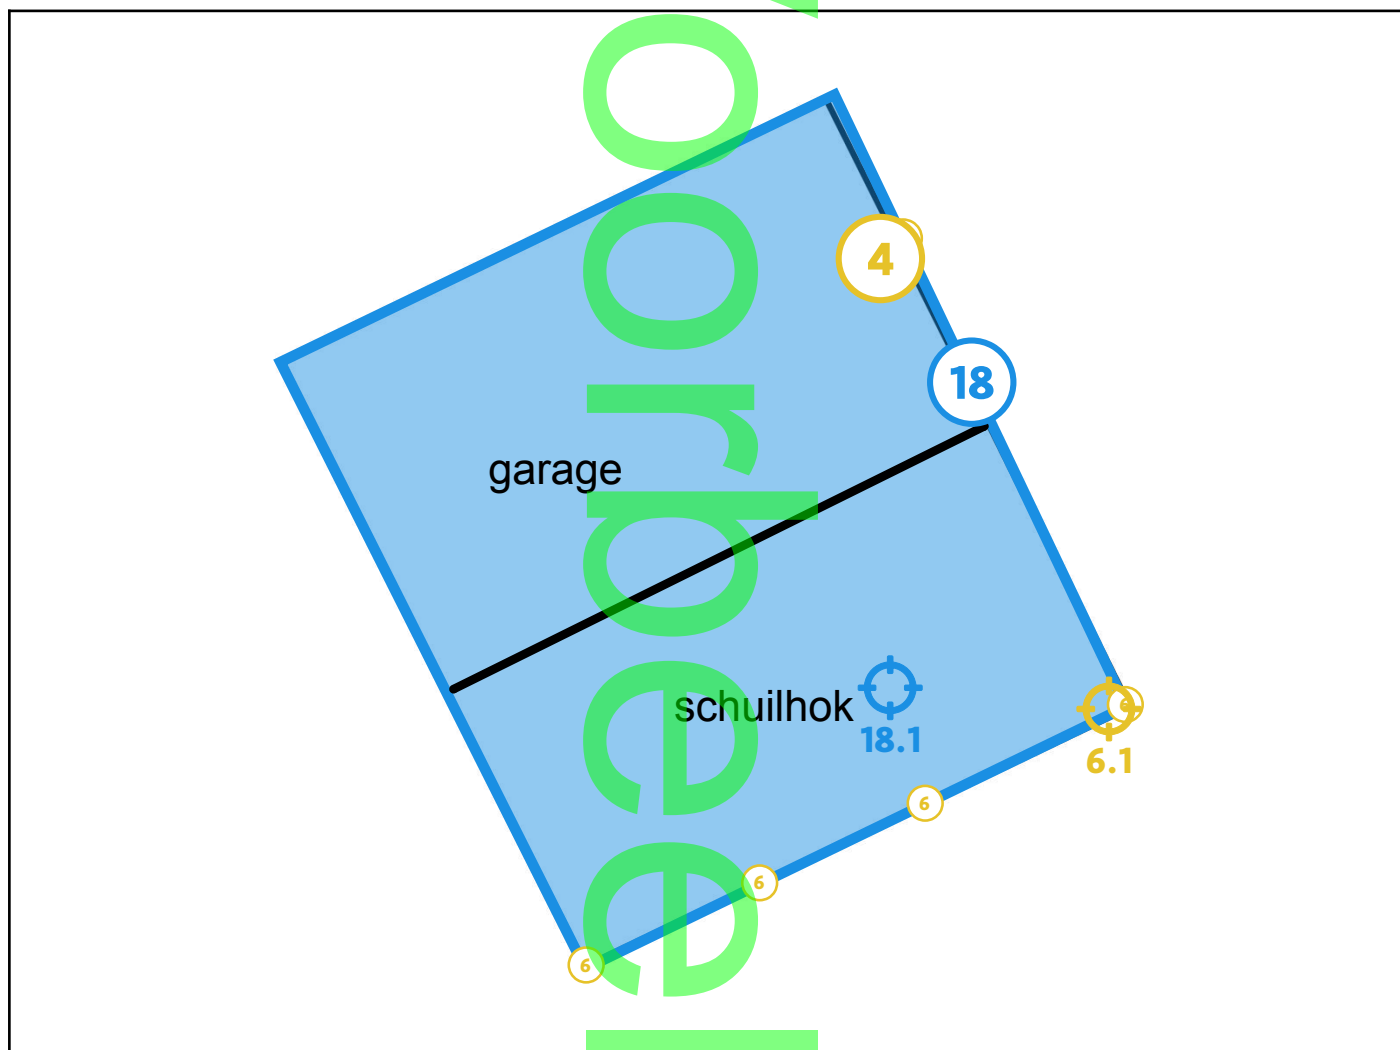
Plan 3.1: Schuilhok 1

Beschrijving	Type	Actie
3. Schuilhok 1 - Meterkast Fluvius	Asbestmateriaal	Zorgvuldig beheren
4. Schuilhok 1 - Elektrische toepassingen (schakelkastjes)	Asbestmateriaal	Zorgvuldig beheren
6. Schuilhok 1 - steunkolommen	Asbestmateriaal	Zorgvuldig beheren
6.1 Code: MM09	Puntmonster	-
18. Schuilhok 1 - dak - onderdakplaten	Geen asbest	-
18.1 Code: MM08	Puntmonster	-

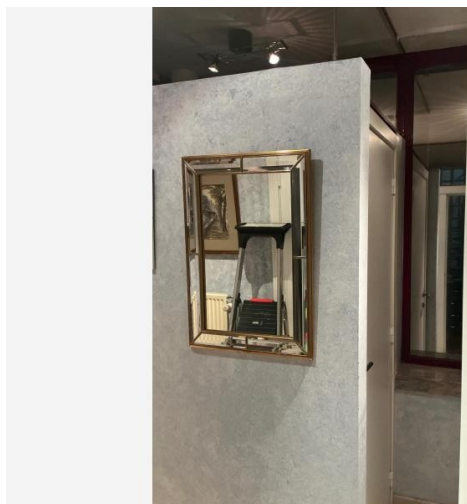
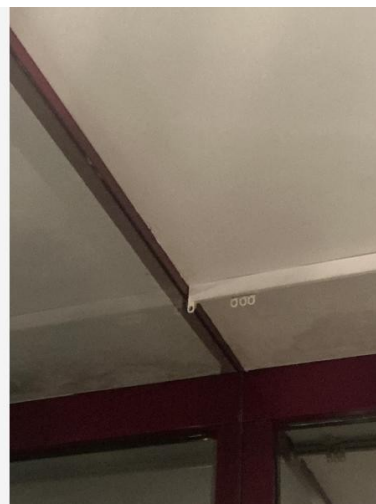
Beschrijving	Woning - pleisterwerk plafonds
Omgeving	Binnen
Primaire drager	Plafond
Bindmiddel van materiaal	Gips - kalk
Gebondenheid op basis van bindmiddel	Niet-hechtgebonden
Hoeveelheid (oppervlakte - dikte - aantal)	<ul style="list-style-type: none">• 192,00 m² - 1,00 cm - 1 stuk
Totaal volume	1,92 m ³
Identificatiemethode	Een monstername door de asbestdeskundige met laboanalyse door een asbestlabo.
Destructieve handeling voor identificatie	Nee
Opmerking	<p>Natte ruimten : badkamer – vals plafond</p> <p>Stooklokaal : CV-ketel bevindt zich in de kelder (geen pleisterwerk)</p> <p>Sommige plafonds zijn valse plafonds (zie constructieplannen).</p> <p>Een destructief onderzoek is aan te raden bij grondige verbouwingswerken, om eventuele pleisterwerken en/of cementering, mogelijks onder de valse plafonds te bemonsteren.</p> <p>Ook de afsmeerlaag in gips tussen gipskartonplaten kan asbest bevatten.</p> <p>Enkel destructief onderzoek kan uitwijzen waar deze naden zich bevinden.</p> <p>Dit behoort momenteel niet tot onze taak in deze opdracht.</p> <p>De hoeveelheid is een inschatting.</p>

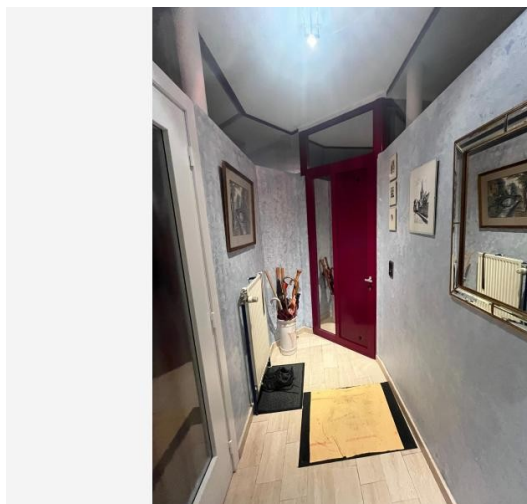
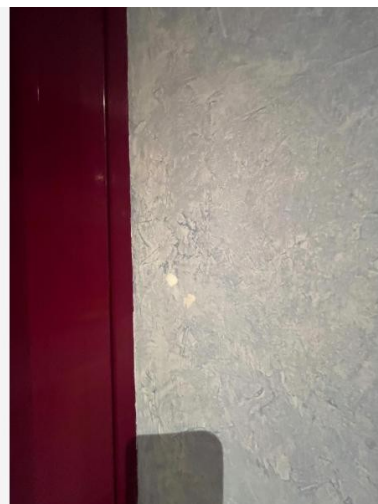
Beschrijving	Woning - pleisterwerk muren
Omgeving	Binnen
Primaire drager	Binnenwand
Bindmiddel van materiaal	Gips - kalk
Gebondenheid op basis van bindmiddel	Niet-hechtgebonden
Hoeveelheid (oppervlakte - dikte - aantal)	<ul style="list-style-type: none">• 480,00 m² - 1,00 cm - 1 stuk
Totaal volume	4,80 m ³
Identificatiemethode	Een monstername door de asbestdeskundige met laboanalyse door een asbestlabo .
Destructieve handeling voor identificatie	Nee
Opmerking	<p>Natte ruimten : keuken - deels betegeld, badkamer - volledig betegeld</p> <p>Stooklokaal : CV-ketel bevindt zich in de kelder (geen pleisterwerk)</p> <p>Een destructief onderzoek is aan te raden bij grondige verbouwwerken, om eventuele pleisterwerken en/of cementering, mogelijks achter de valse wanden en achter de tegels te bemonsteren. Ook de afsmeerlaag in gips tussen gipskartonplaten kan asbest bevatten.</p> <p>Enkel destructief onderzoek kan uitwijzen waar deze naden zich bevinden.</p> <p>Dit behoort momenteel niet tot onze taak in deze opdracht.</p> <p>De hoeveelheid is een inschatting.</p>

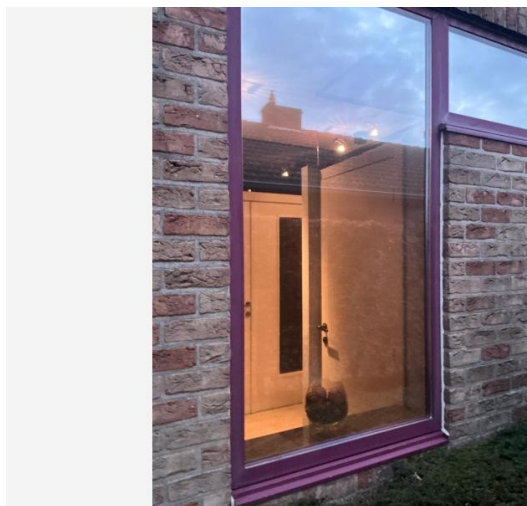
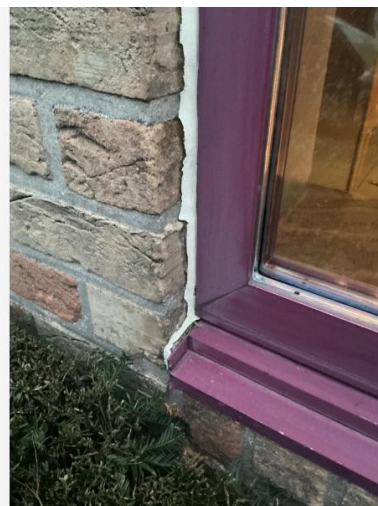
Beschrijving	Woning - schrijnwerk (glas) - mastiek
Omgeving	Grenst aan binnen- en buitenlucht
Primaire drager	Wandopening verticaal (raam, deur, ...)
Bindmiddel van materiaal	Kitten, mastiek, pasta
Gebondenheid op basis van bindmiddel	Hecht
Hoeveelheid (gewicht - aantal)	<ul style="list-style-type: none">• 5,00 kg - 1 stuk
Totaal gewicht	5,00 kg
Identificatiemethode	Een monstername door de asbestdeskundige met laboanalyse door een asbestlabo .
Destructieve handeling voor identificatie	Nee
Opmerking	De hoeveelheid is een inschatting.

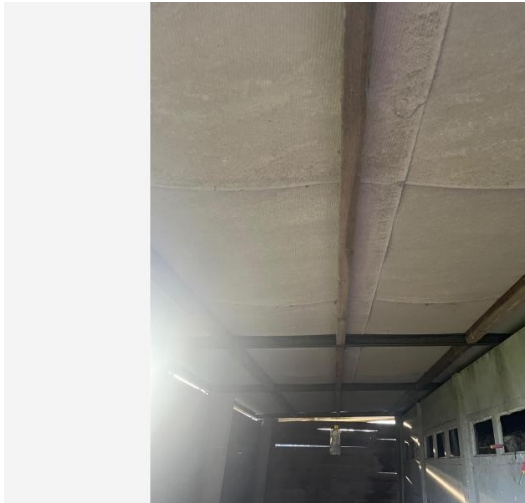
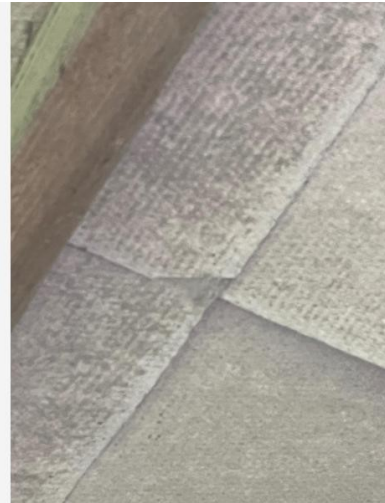
Beschrijving	Schuilhok 1 - dak - onderdakplaten
Omgeving	Binnen
Primaire drager	Schuin dak
Bindmiddel van materiaal	Cement
Gebondenheid op basis van bindmiddel	Hecht
Hoeveelheid (oppervlakte - dikte - aantal)	<ul style="list-style-type: none">• 50,00 m² - 1,00 cm - 1 stuk
Totaal volume	0,50 m ³
Identificatiemethode	Een monstername door de asbestdeskundige met laboanalyse door een asbestlabo.
Destructieve handeling voor identificatie	Nee
Opmerking	De hoeveelheid is een inschatting.

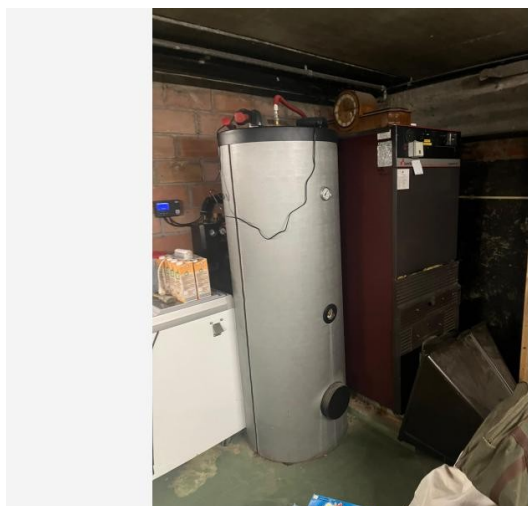
Beschrijving	Notitie	Terug te vinden op plannen
Fiche 25: Woning - verwarmingsketel	<p>Niet aanwezig moet geïnterpreteerd worden als niet waarneembaar of vast te stellen materiaal (tekortkoming OVAM-databank).</p> <p>In de periode dat deze verwarmingsketel werd vervaardigd, werden frequent asbesthoudende materialen gebruikt.</p> <p>De verwarmingsketel kon niet bemonsterd worden zonder destructief onderzoek.</p> <p>Bij verwijdering van het verwarmingstoestel is het raadzaam de binnenzijde van het toestel te inspecteren op asbestverdachte materialen voor definitieve afvoer in het kader van het veilig beheer of verwijdering van materialen.</p>	Plan 1.2: Kelder
Fiche 26: Liftinfrastructuur - niet aanwezig	-	-
