Asbestinventarisatetest

Brusselstraat 704, 1700 Dilbeek

Attestnummer : 20260222-000240.000

Uitgegeven op : 22.02.2026

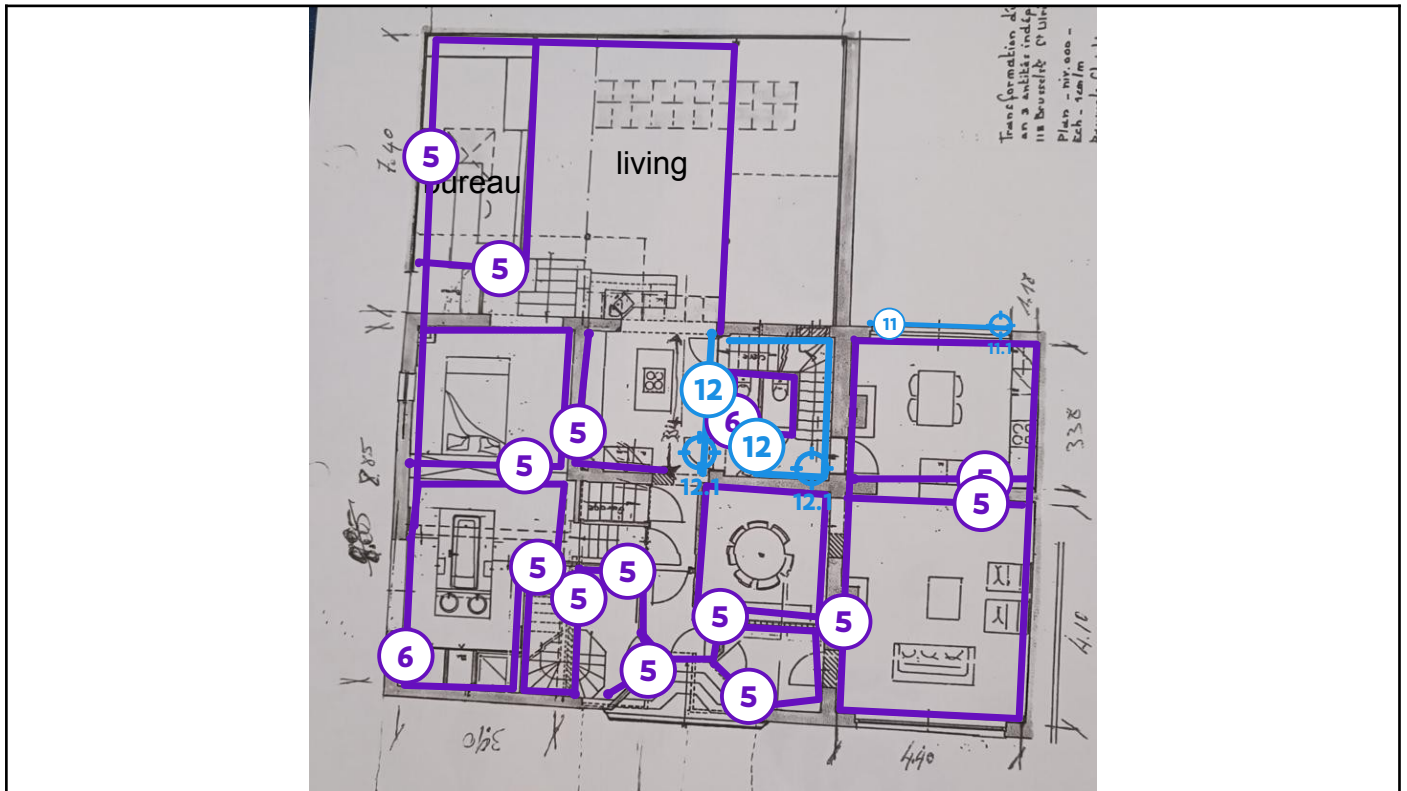
Plan 1.1: Gelijkvloers

Beschrijving	Type	Actie
5. Valse wanden	Advies	-
6. Tegellijm niet zichtbaar	Advies	-
11. Kit kozijn-muur (met staalname) houten raam	Geen asbest	-
11.1 Code: 7	Puntmonster	-
12. Muurpleister	Geen asbest	-
12.1 Code: 1	Mengmonster	-

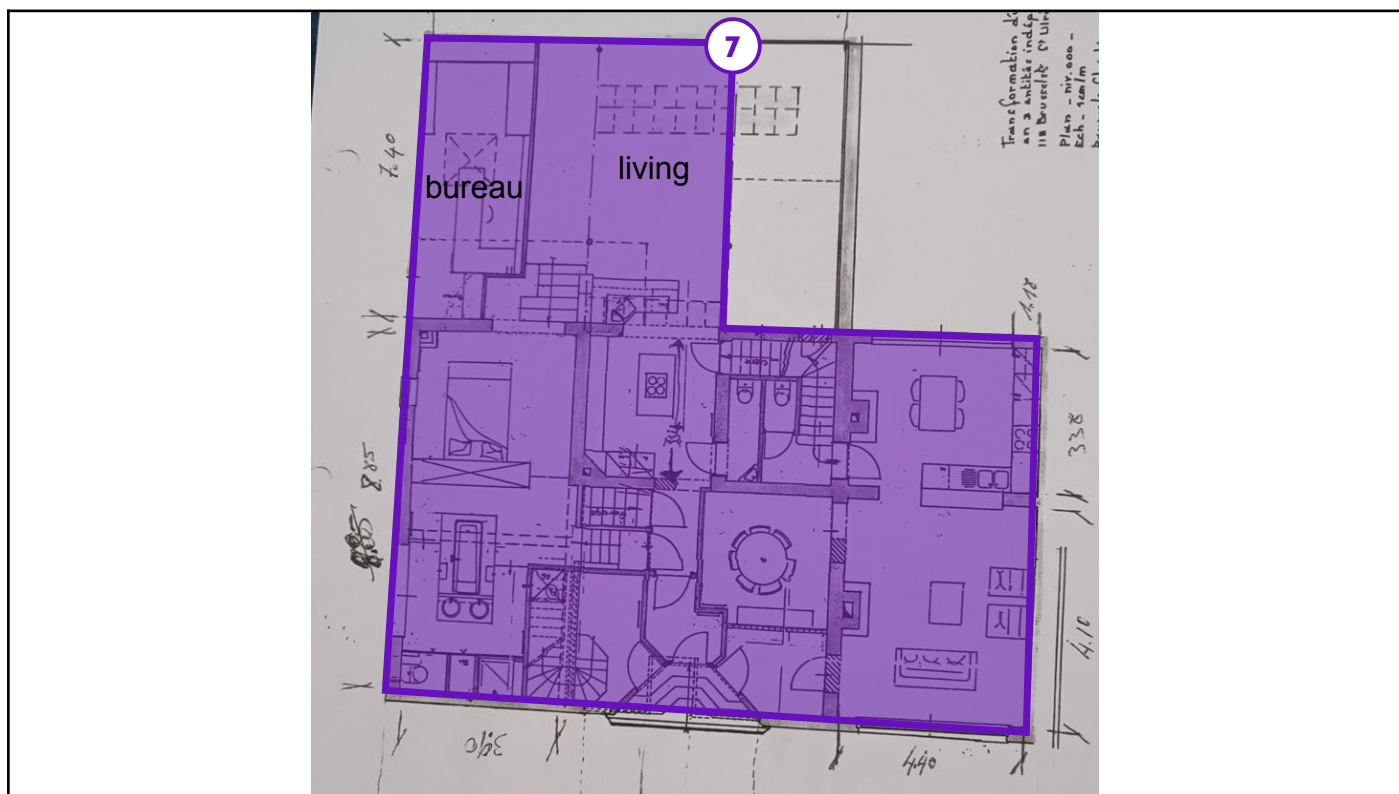
Plan 1.2: Gelijkvloers

Beschrijving	Type	Actie
7. Valse plafonds	Advies	-

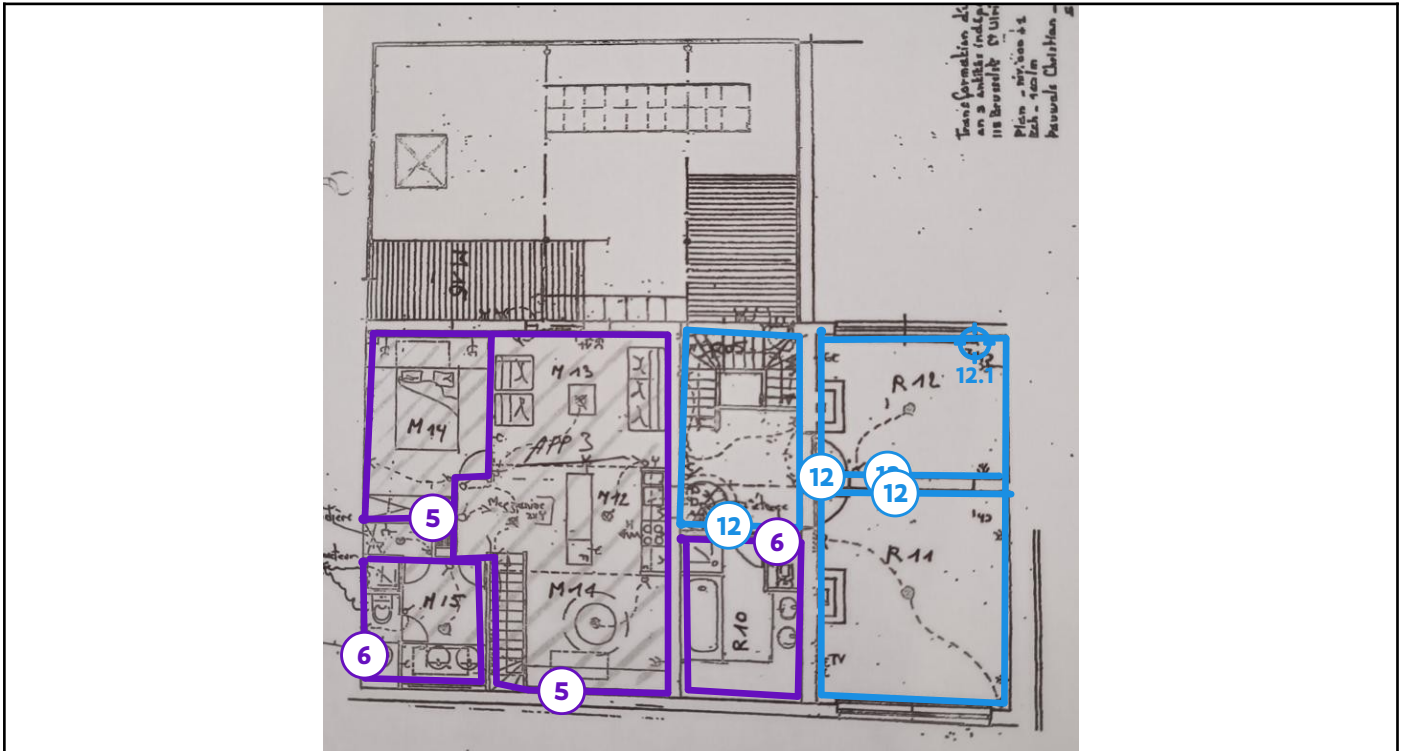
Plan 1.3: Verdieping 1

Beschrijving	Type	Actie
5. Valse wanden	Advies	-
6. Tegellijm niet zichtbaar	Advies	-
12. Muurpleister	Geen asbest	-
12.1 Code: 1	Mengmonster	-

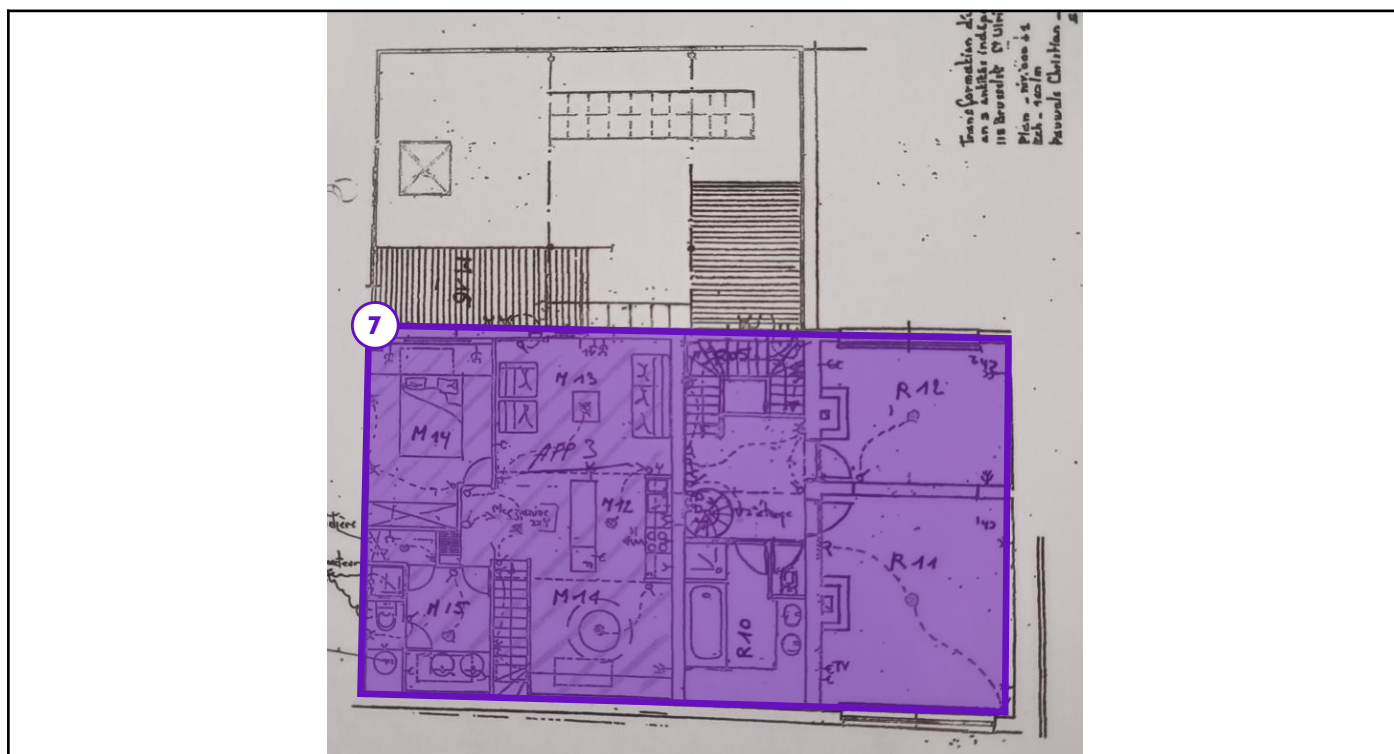
Plan 1.4: Verdieping 1

Beschrijving	Type	Actie
7. Valse plafonds	Advies	-

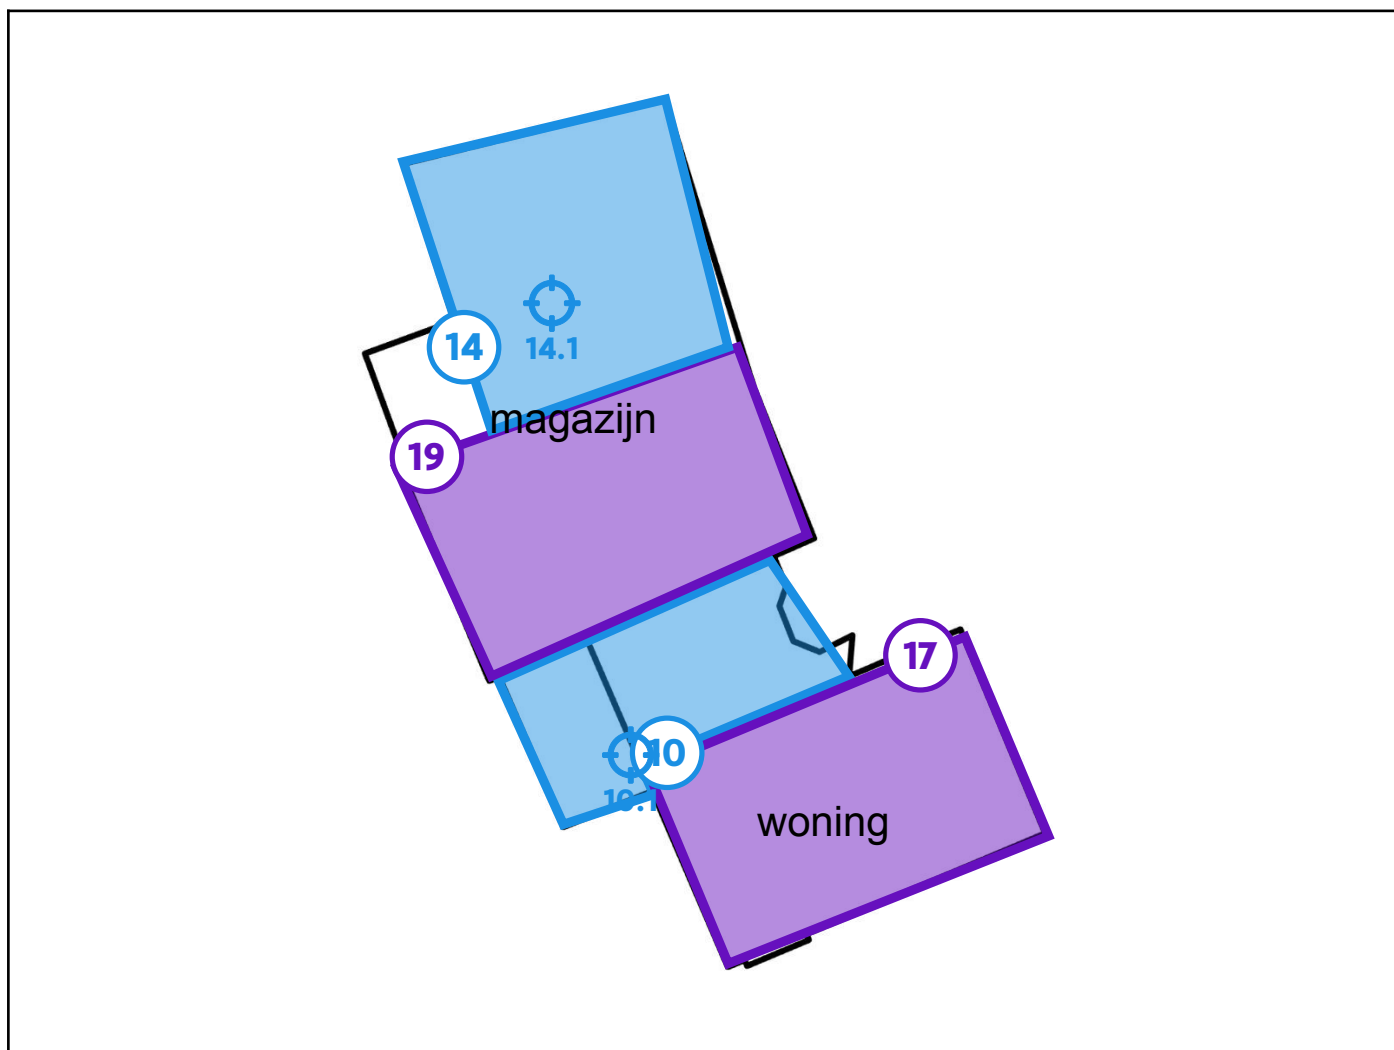
Plan 1.5: Woning plan

Beschrijving	Type	Actie
10. Roofing (met staalname)	Geen asbest	-
10.1 Code: 4	Puntmonster	-
14. Roofing magazijn (met staalname)	Geen asbest	-
14.1 Code: 8	Puntmonster	-
17. Dakbedekking bestaande uit pannen (niet verdacht)	Overige ruimte of materiaal	-
19. Dakbedekking bestaande uit stalen/metalen platen	Overige ruimte of materiaal	-

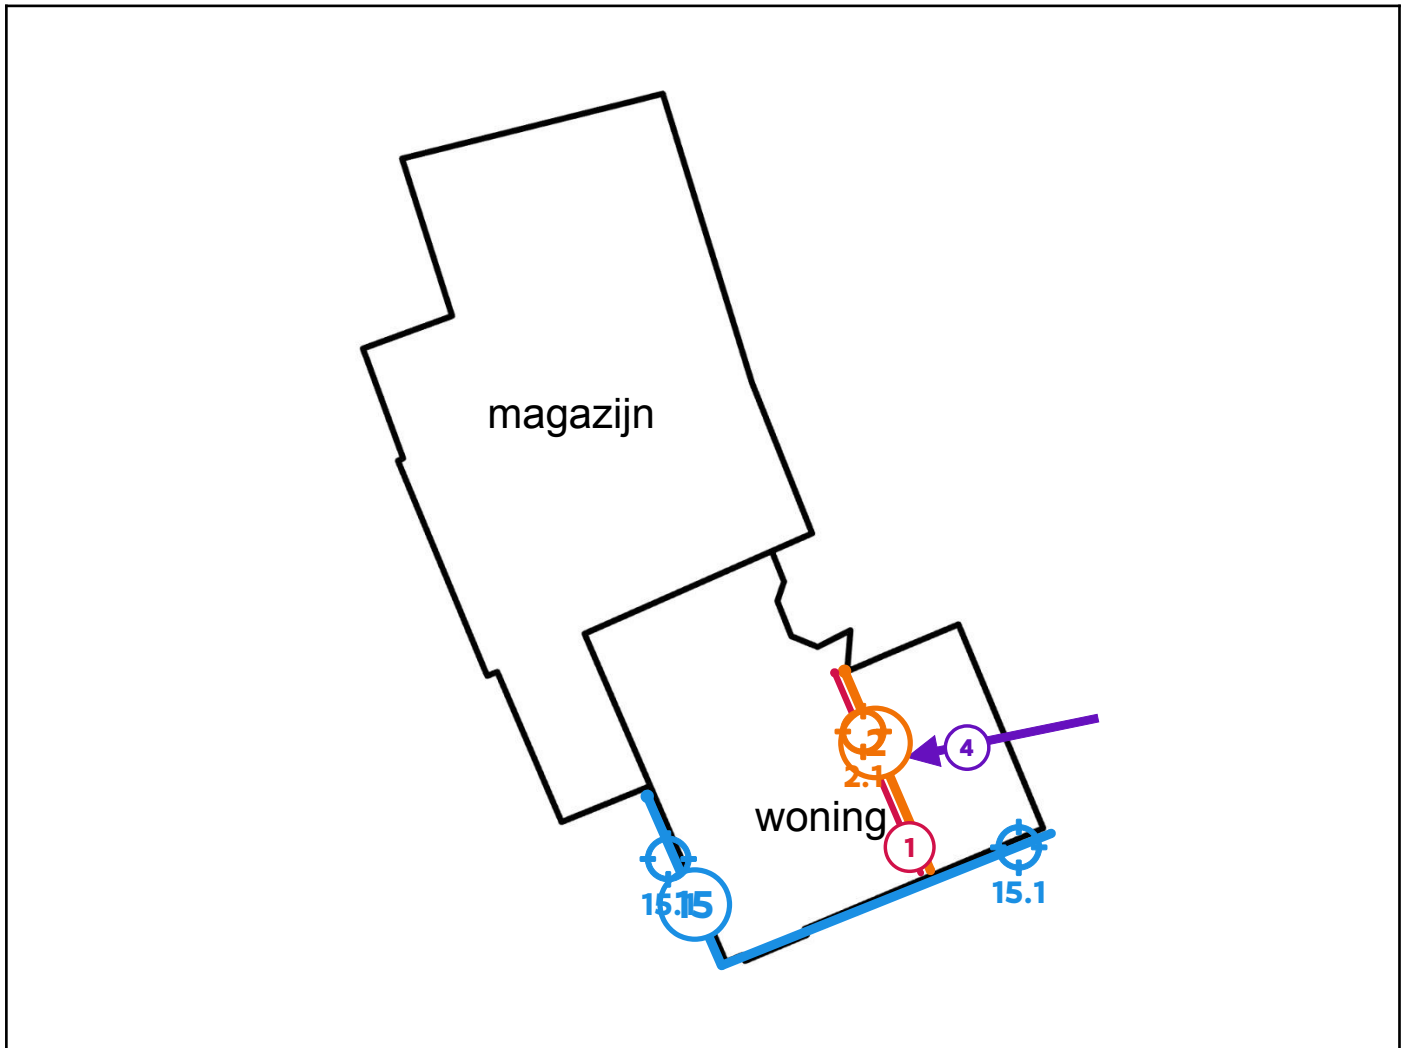
Plan 1.6: Woning plan

Beschrijving	Type	Actie
1. Slib/sediment dakgoot	Asbestmateriaal	Dringend verwijderen
2. Gevelleien (met staalname)	Asbestmateriaal	Verwijderen
2.1 Code: 3	Puntmonster	-
4. Schouw op het dak (beperkingsfiche)	Beperking	-
15. Crepi buitentoepassing (met staalname)	Geen asbest	-
15.1 Code: 5	Mengmonster	-

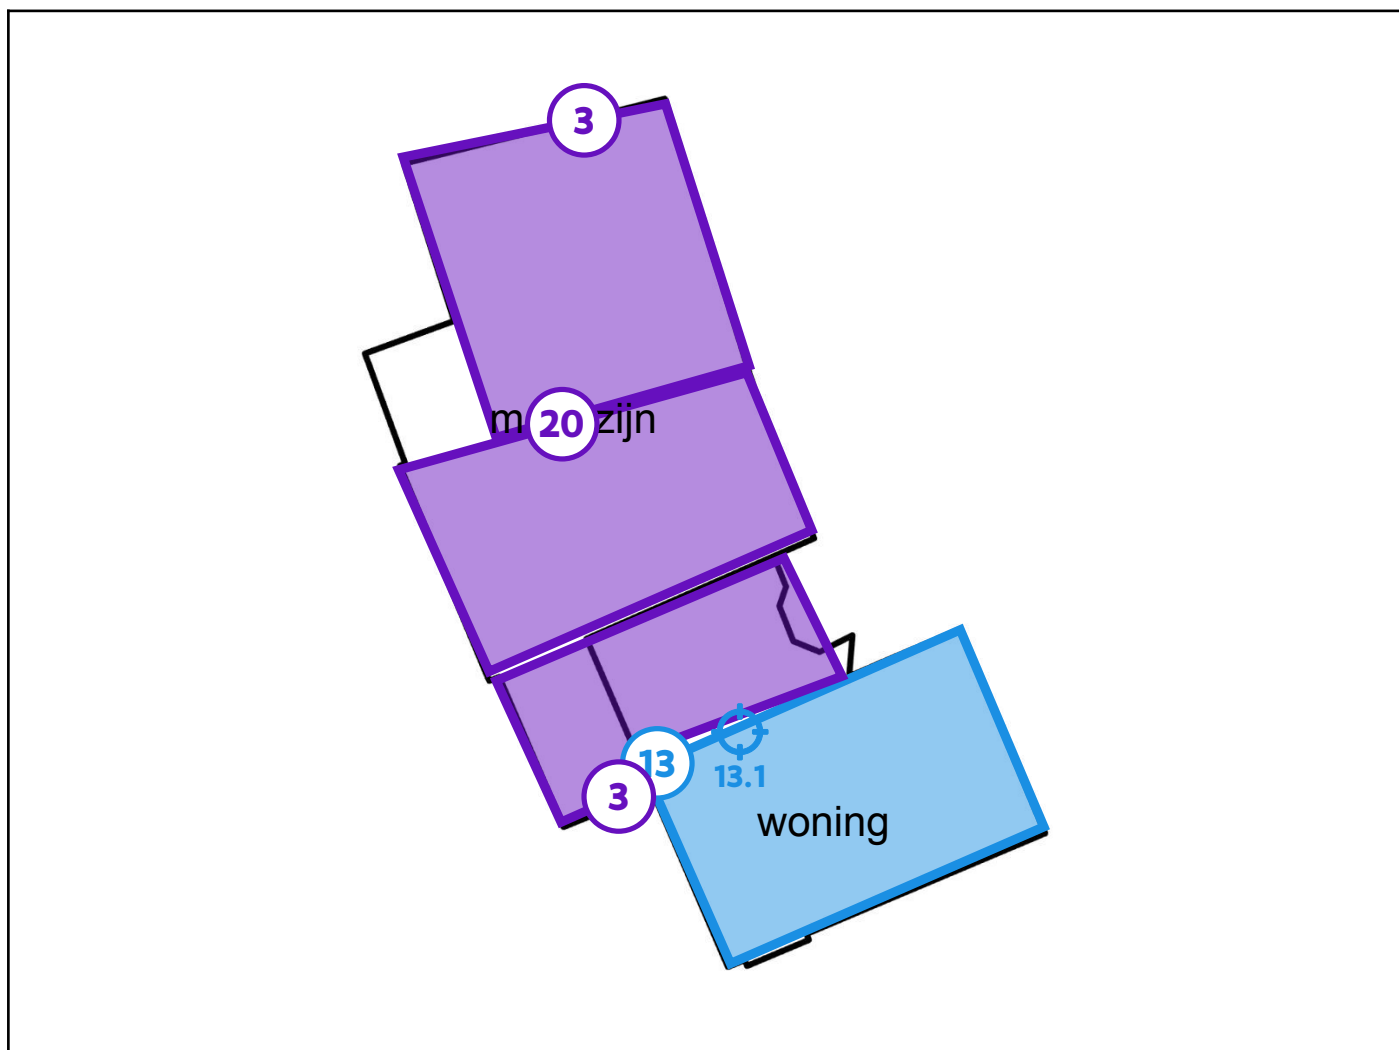
Plan 1.7: Woning plan

Beschrijving	Type	Actie
3. Onderdak: niet vast te stellen van het platte dak	Beperking	-
13. Onderdak (staalname)	Geen asbest	-
13.1 Code: 2	Puntmonster	-
20. Onderdak niet verdacht	Overige ruimte of materiaal	-

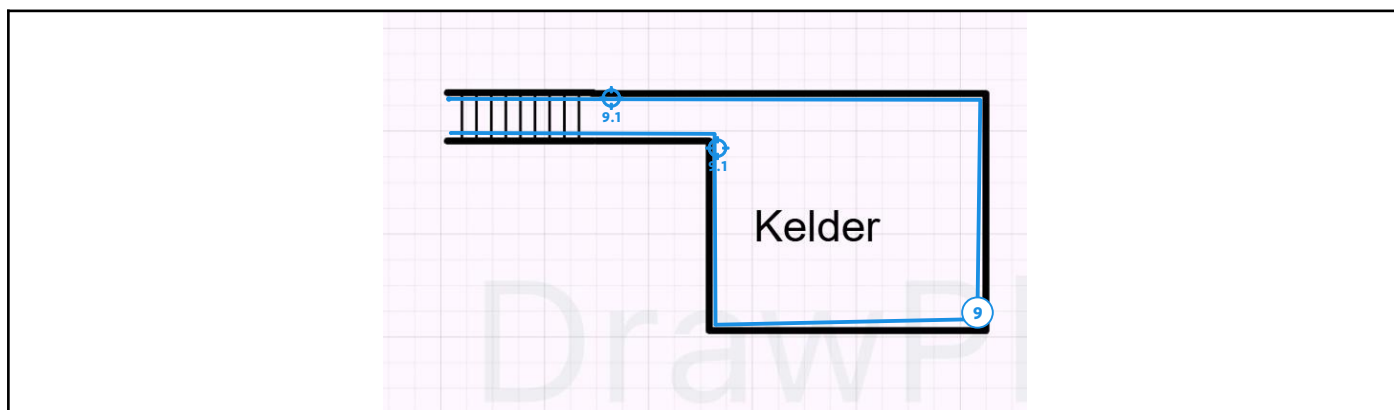
Plan 1.8: Kelder

Beschrijving	Type	Actie
9. Cementering binnentoeassing kelder (met staalname)	Geen asbest	-
9.1 Code: 6	Mengmonster	-

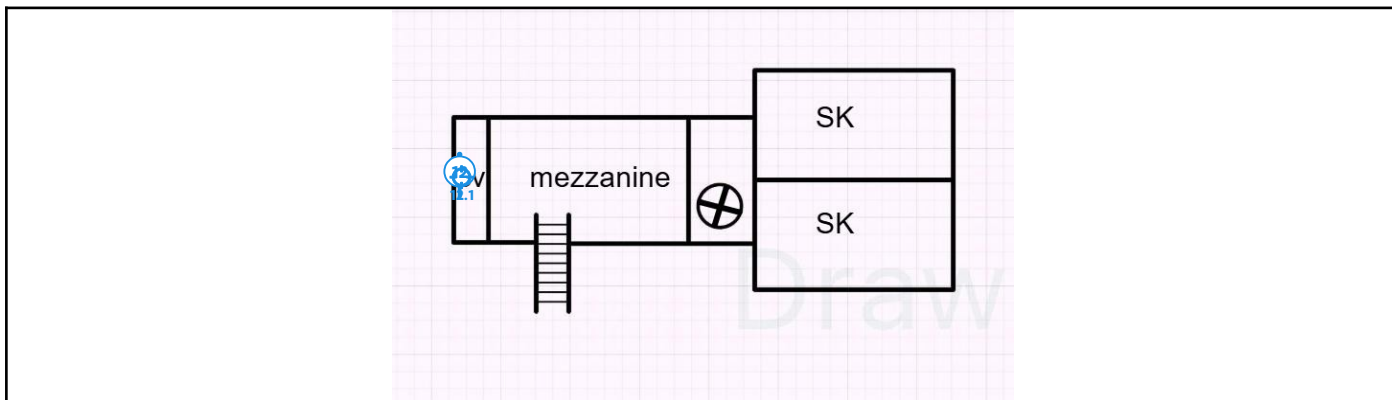
Plan 1.9: Zolder

Beschrijving	Type	Actie
12. Muurpleister	Geen asbest	-
12.1 Code: 1	Mengmonster	-

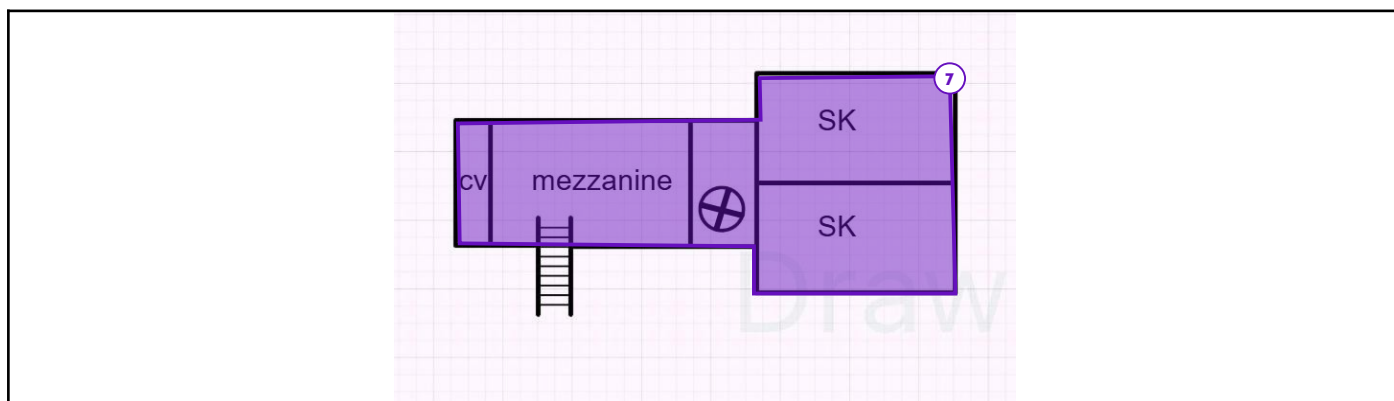
Plan 1.10: Zolder

Beschrijving	Type	Actie
7. Valse plafonds	Advies	-

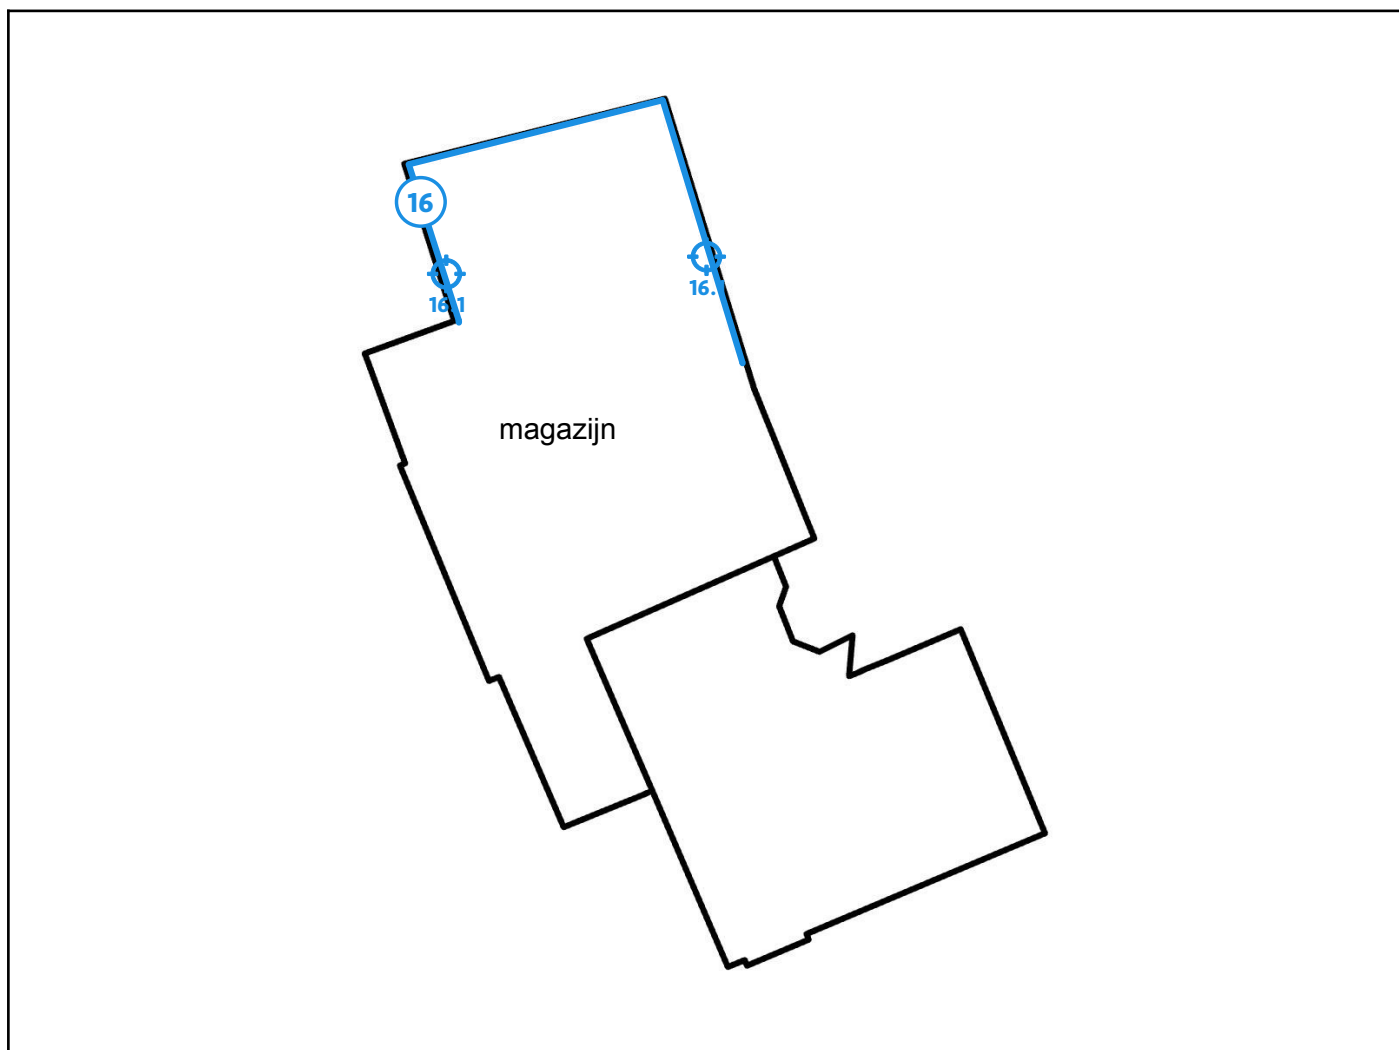
Plan 1.12: Woning plan

Beschrijving	Type	Actie
16. Cementering binnentoepassing magazijn (met staalname)	Geen asbest	-
16.1 Code: 9	Mengmonster	-

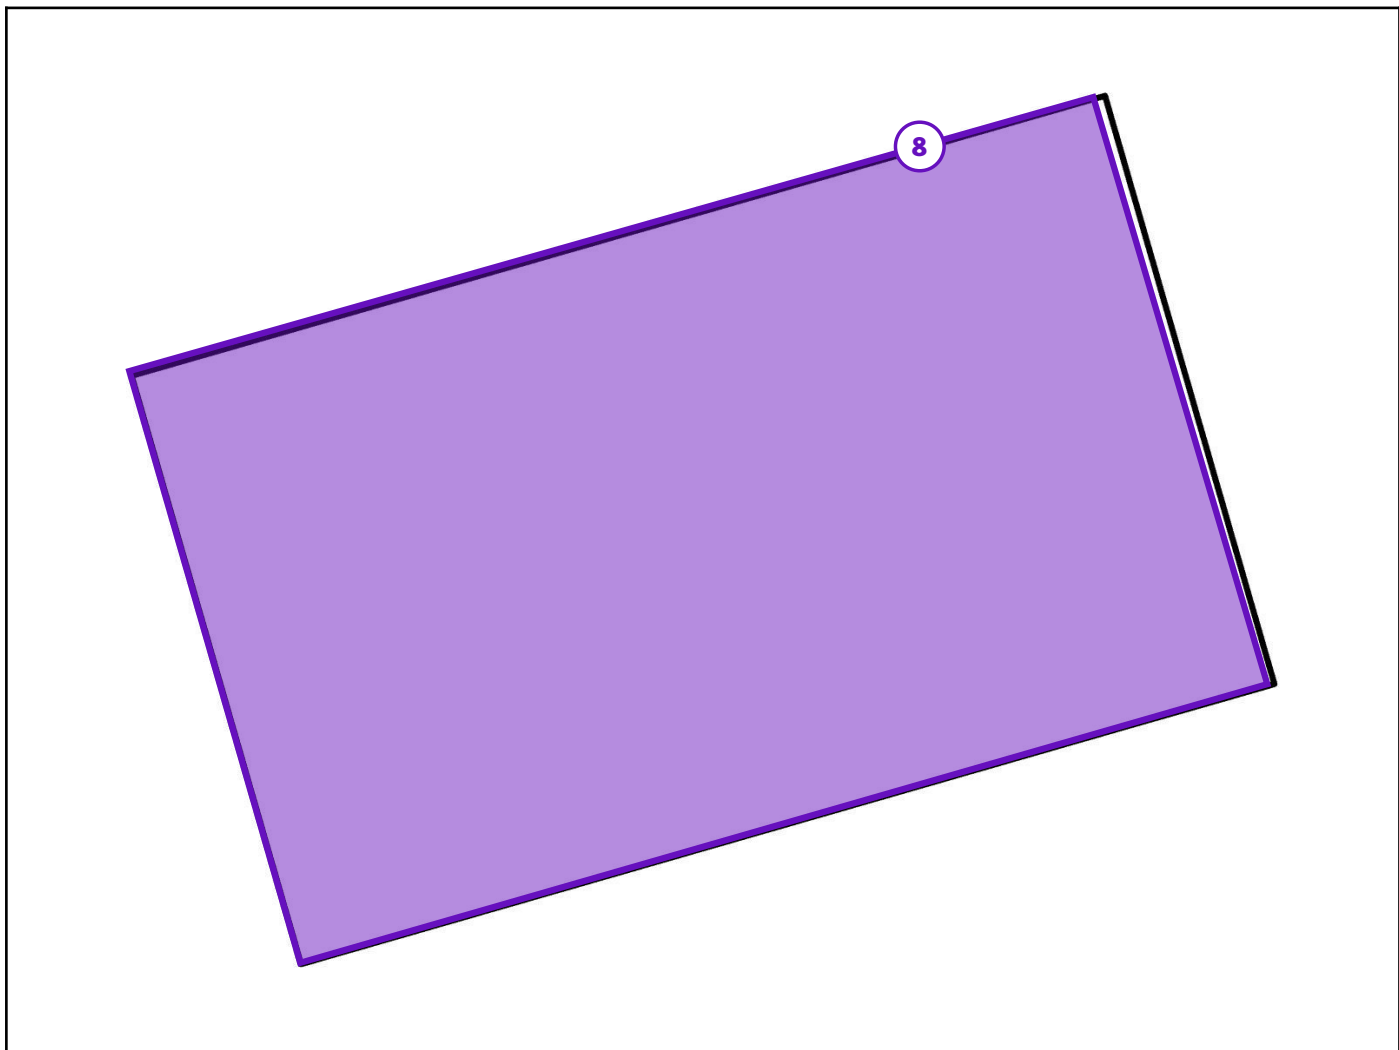
Plan 2.1: Tuinhuis plan

Beschrijving	Type	Actie
8. Tuinhuis	Advies	-

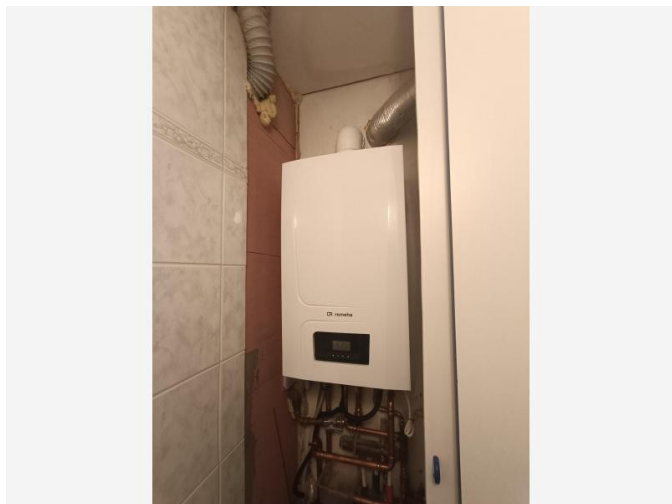
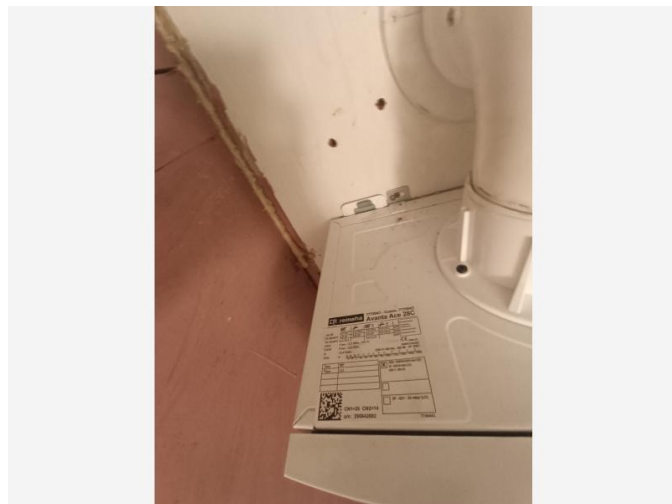
Beschrijving	Notitie	Terug te vinden op plannen
Fiche 17: Dakbedekking bestaande uit pannen (niet verdacht)	De dakbedekking is niet-asbestverdacht.	Plan 1.5: Woning plan
Fiche 18: CV Ketel/boiler	De CV ketel werd gecontroleerd (na 2001) en is niet asbest verdacht geen risico bouwjaar.	-
Fiche 19: Dakbedekking bestaande uit stalen/metalen platen	De dakbedekking is niet-asbestverdacht.	Plan 1.5: Woning plan
Fiche 20: Onderdak niet verdacht	Het dak werd gecontroleerd (via de zolder). Er is geen verdacht onderdak vastgesteld . Deze handeling is een steekproef , er is geen garantie dat het volledige dak met éénzelfde materiaal is opgebouwd. Dit kan enkel via destructief onderzoek vastgesteld worden.	Plan 1.7: Woning plan
