Asbestinventarisatetest

Tombroekstraat 42, 8510 Kortrijk

Attestnummer : 20260219-000261.000

Niet-asbestveilig

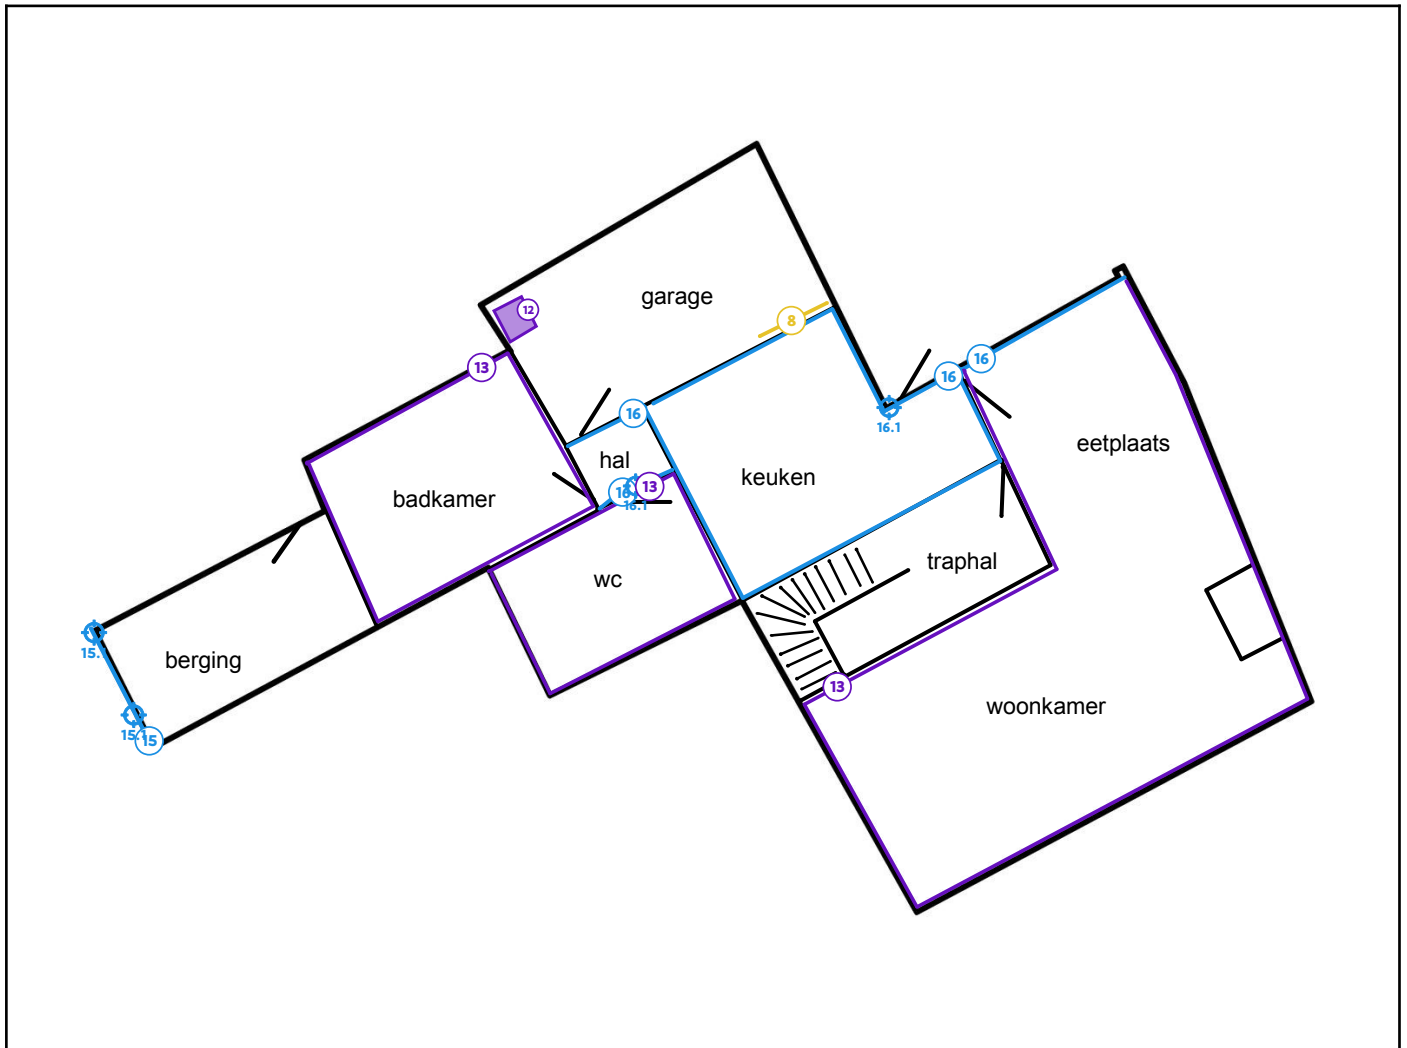
Plan 1.1: Gelijkvloers A

Beschrijving	Type	Actie
8. Bakeliet	Asbestmateriaal	Zorgvuldig beheren
12. Centrale verwarming	Advies	-
13. Voorzetwanden	Advies	-
15. Bezetting buitenmuur	Geen asbest	-
15.1 Code: Staal 2	Mengmonster	-
16. Pleisterwerk muren	Geen asbest	-
16.1 Code: Staal 1	Mengmonster	-

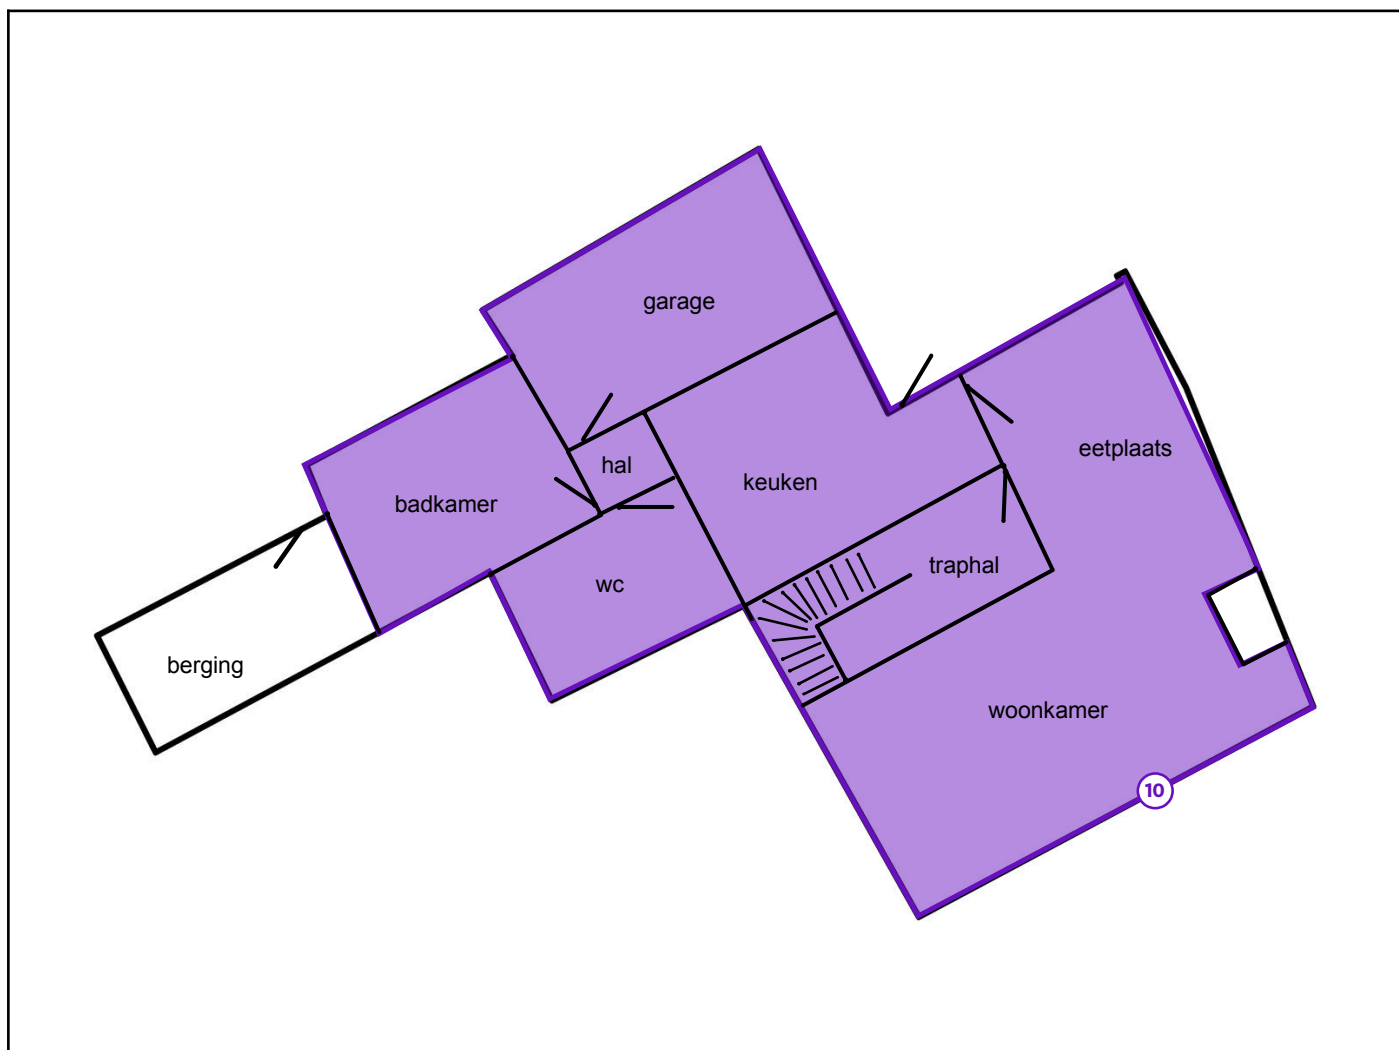
Plan 1.3: Gelijkvloers C

Beschrijving	Type	Actie
10. Plafond	Advies	-

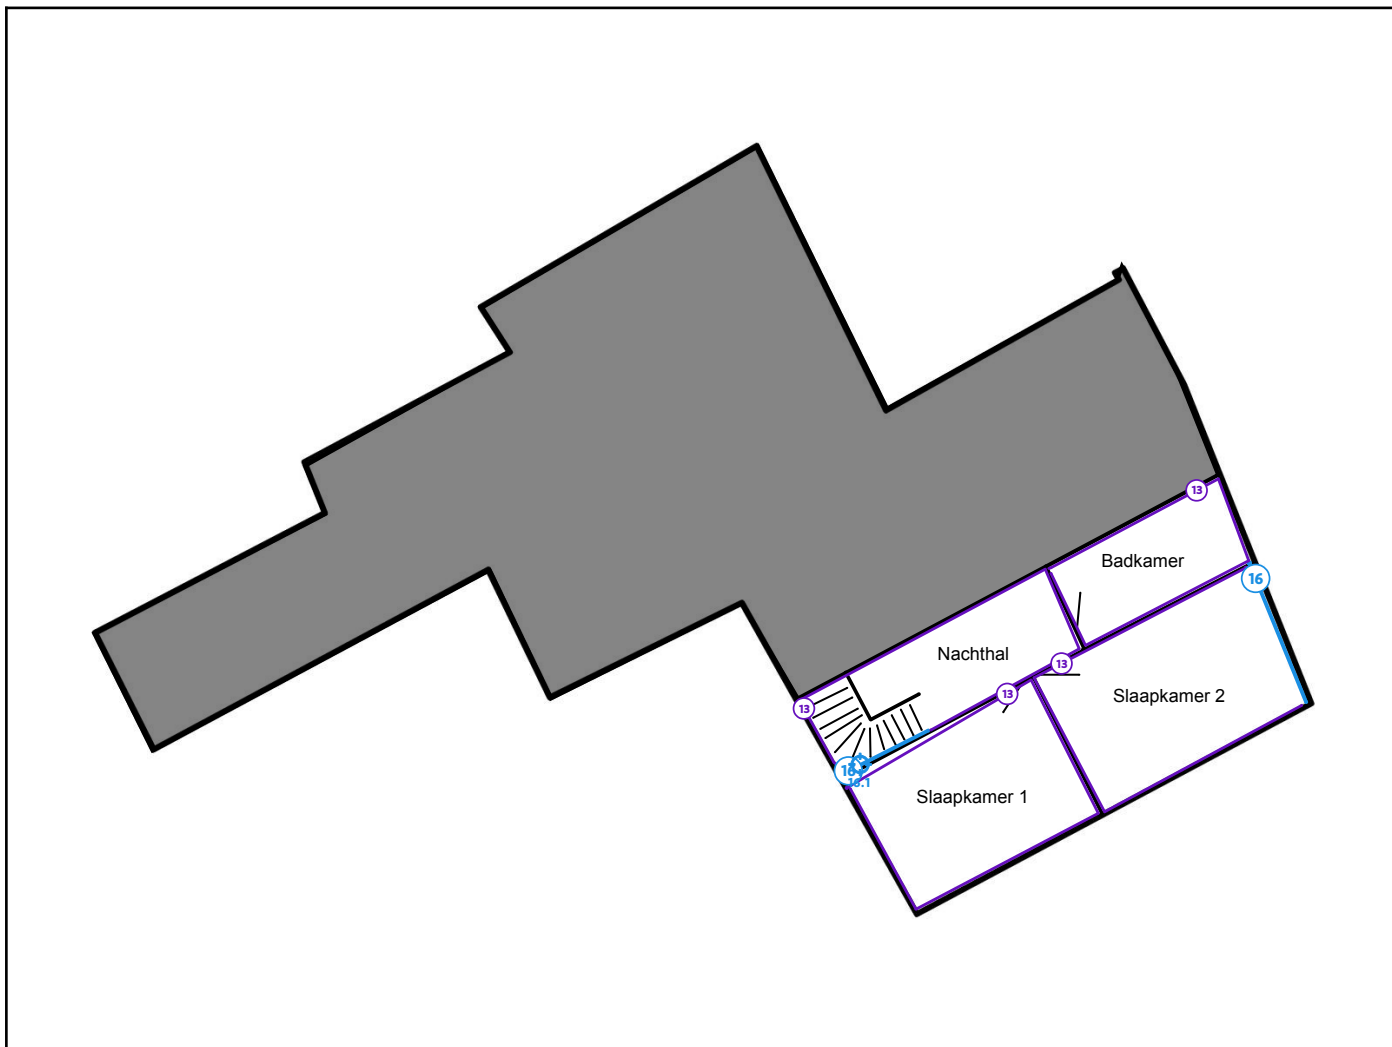
Plan 1.4: 1ste verdiep A

Beschrijving	Type	Actie
13. Voorzetwanden	Advies	-
16. Pleisterwerk muren	Geen asbest	-
16.1 Code: Staal 1	Mengmonster	-

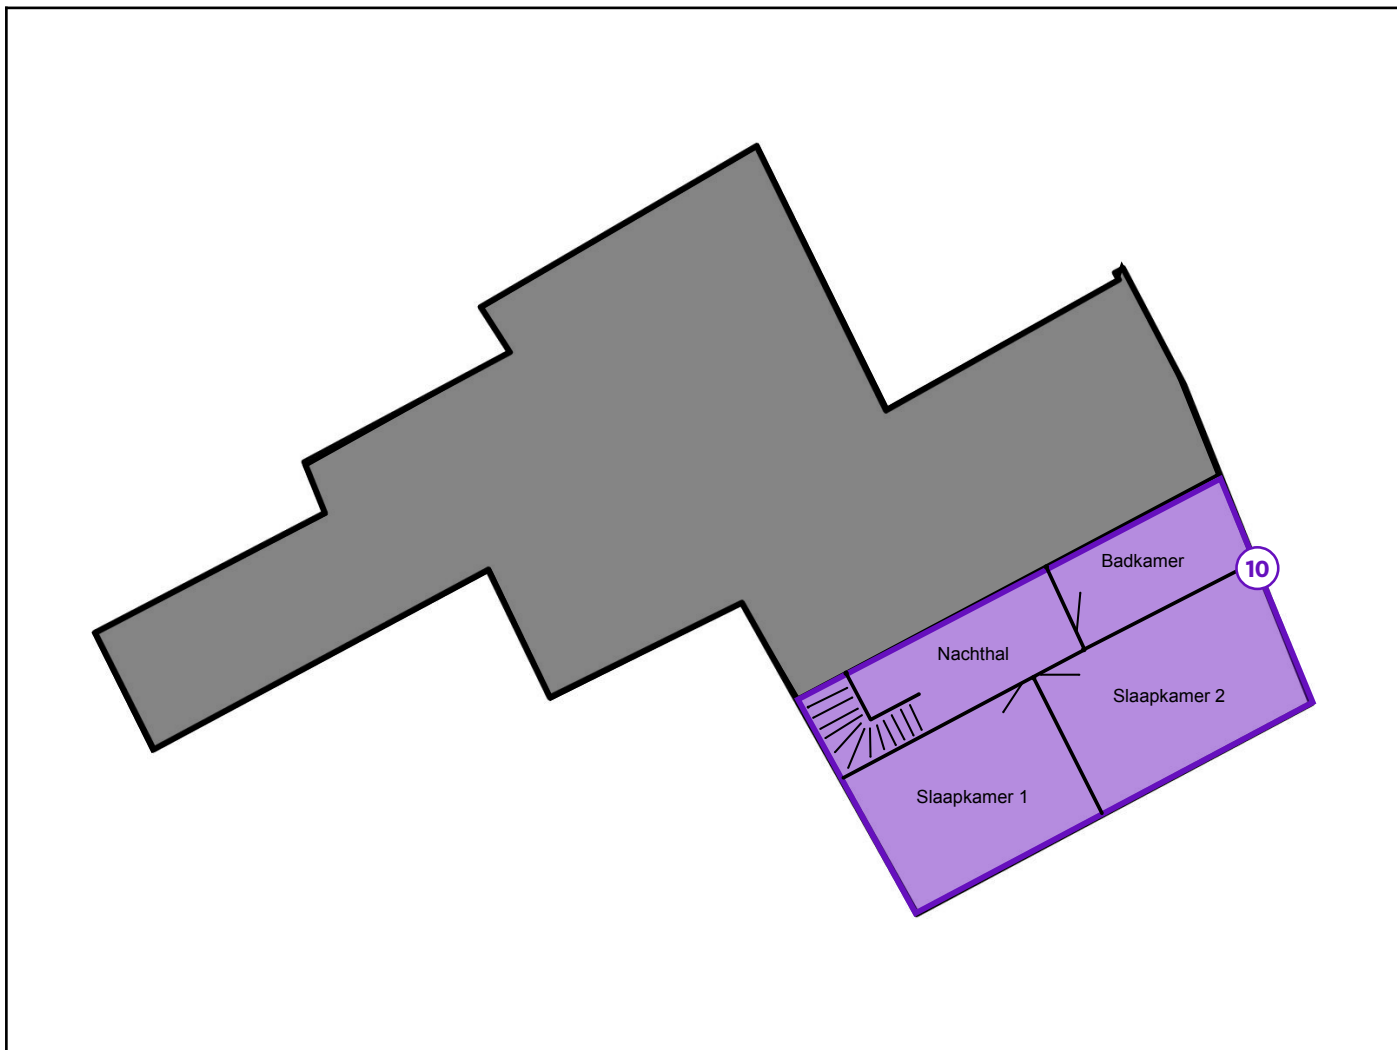
Plan 1.5: 1ste verdiep B

Beschrijving	Type	Actie
10. Plafond	Advies	-

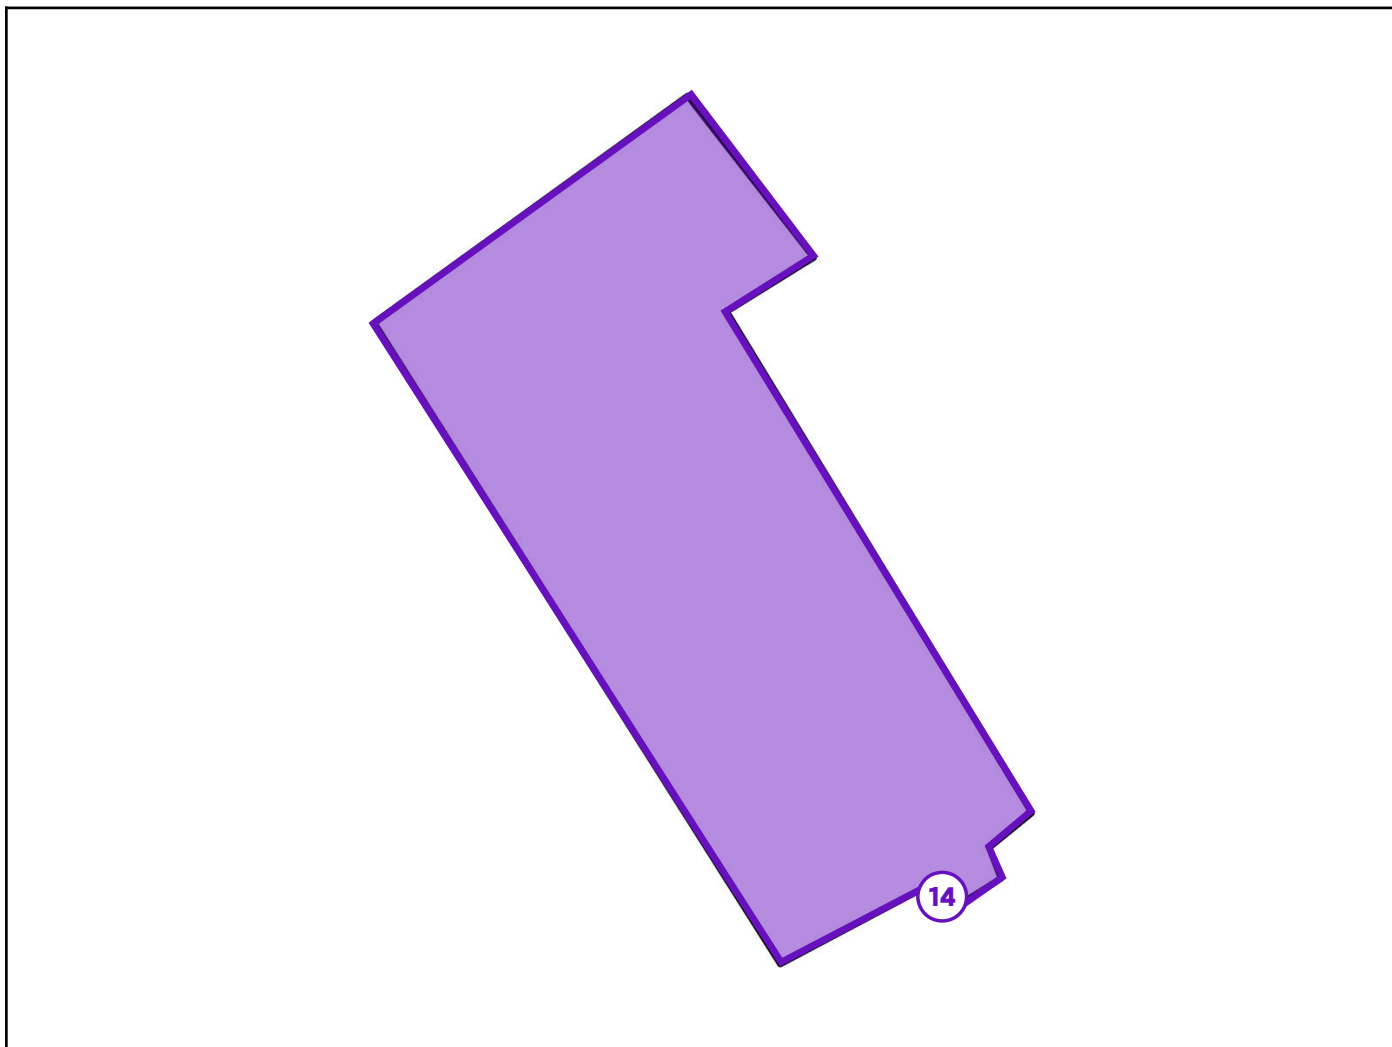
Plan 2.1: Werkplaats

Beschrijving	Type	Actie
14. Werkplaats	Advies	-

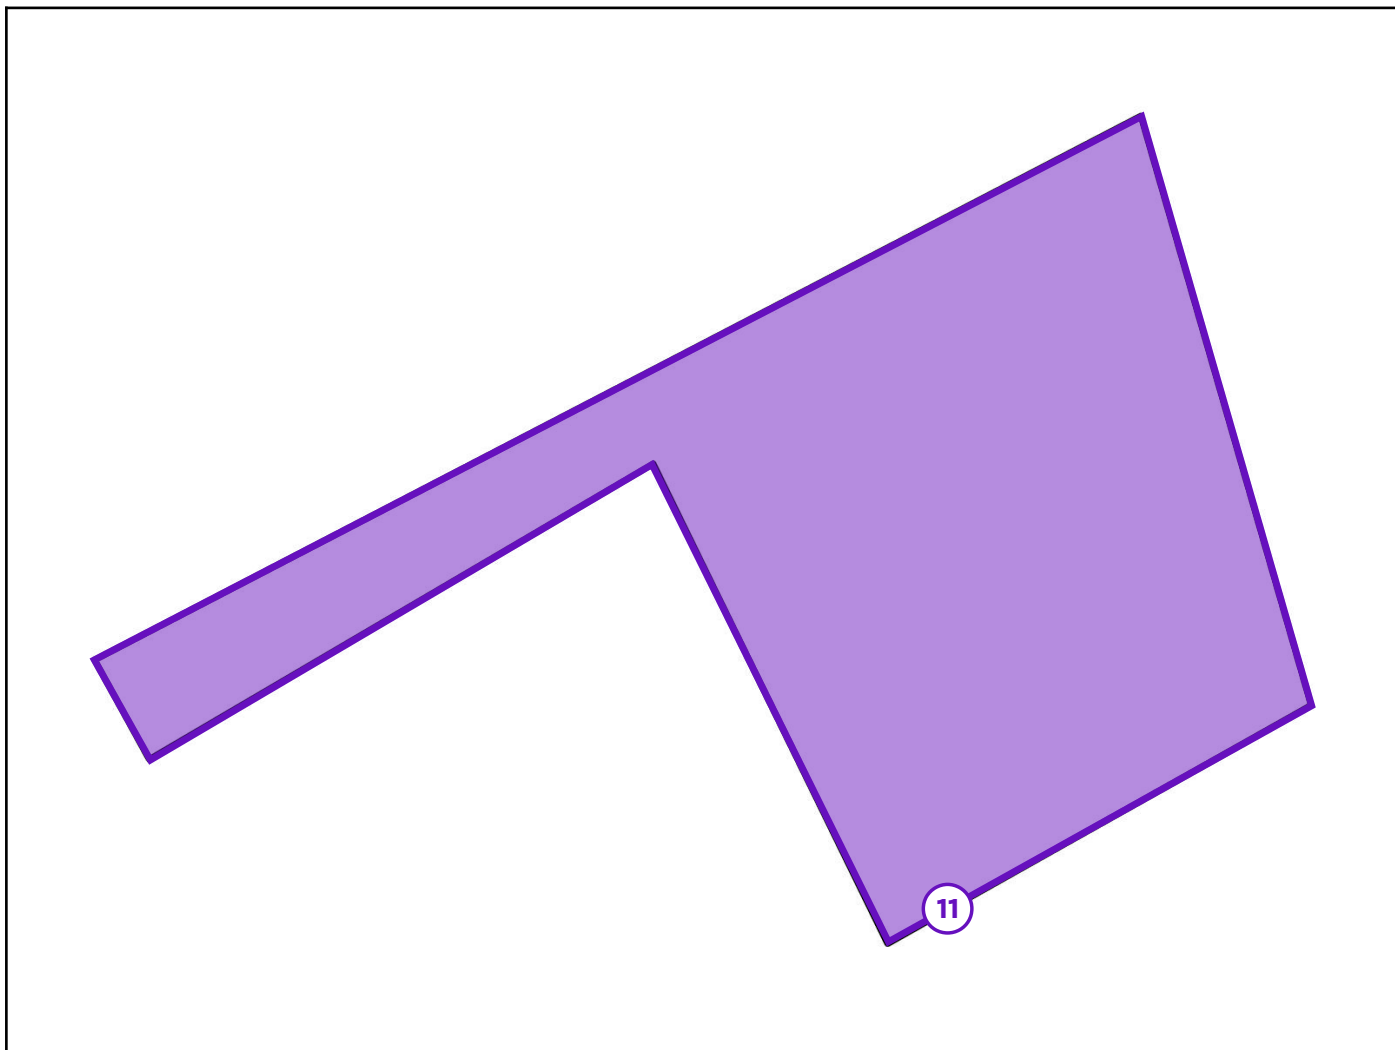
Plan 3.1: Terras plan

Beschrijving	Type	Actie
11. Terras	Advies	-

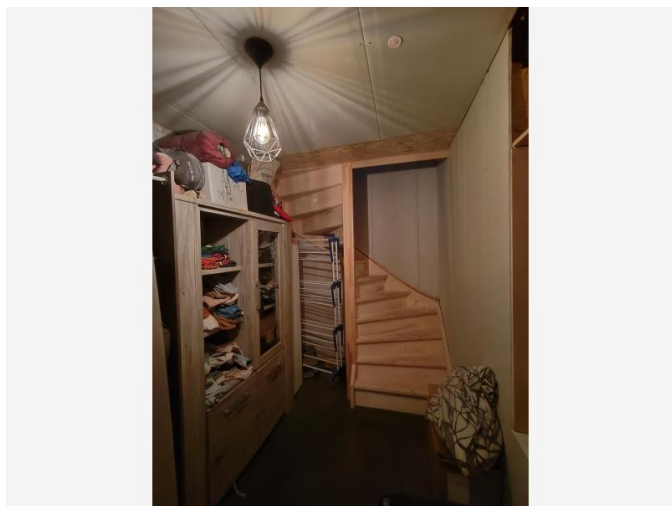
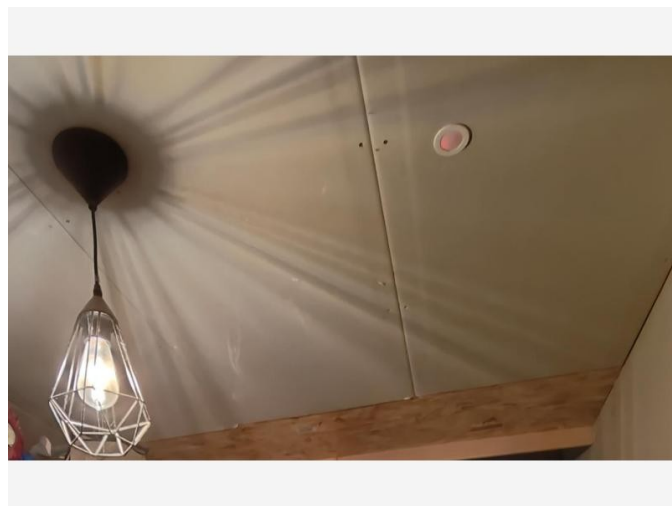
Informatie over een niet-asbestverdacht materiaal

De asbestdeskundige beoordeelt het materiaal als niet-asbestverdacht.

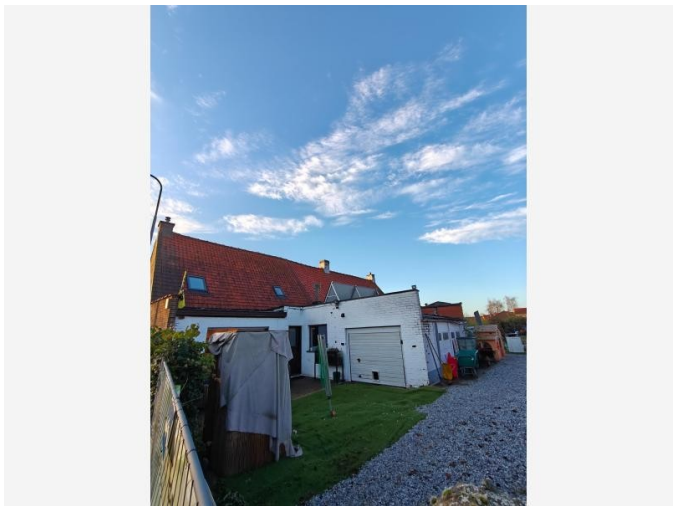
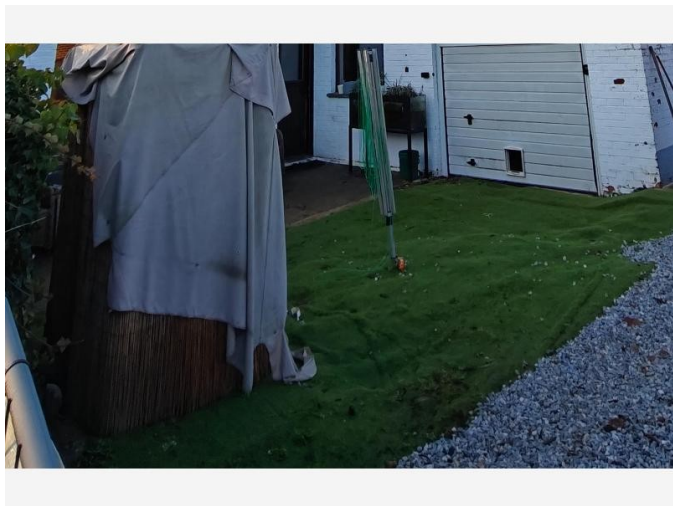
Informatie over een niet-asbestverdacht materiaal

Basis voor advies	De asbestdeskundige beoordeelt het materiaal als niet-asbestverdacht.
--------------------------	---

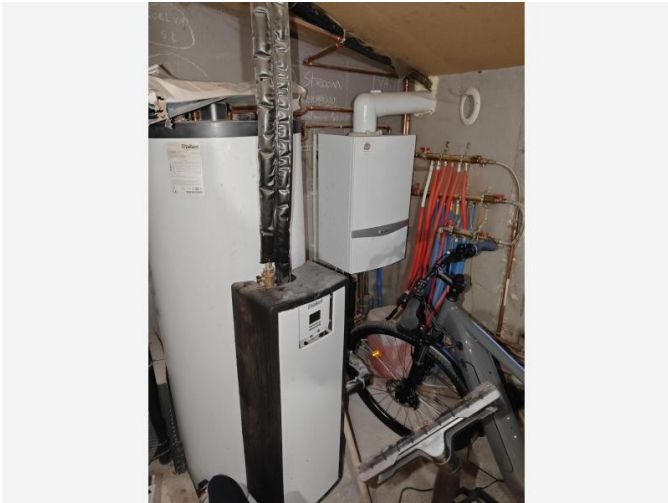
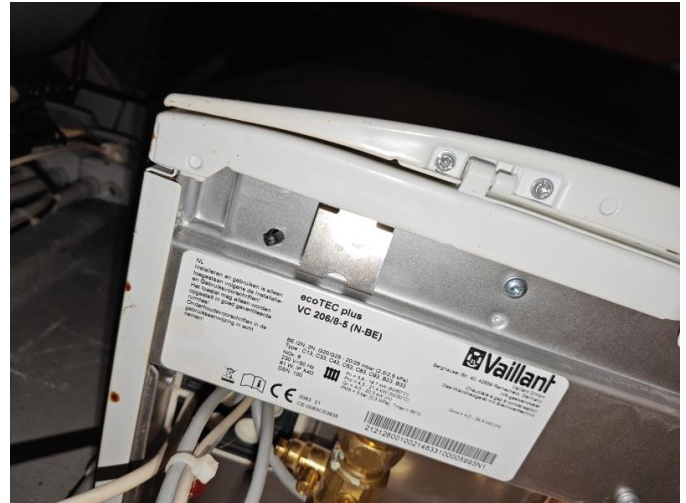
Informatie over een niet-asbestverdacht materiaal

Basis voor advies	Beoordeling op basis van een bewijsdocument.
-------------------	--

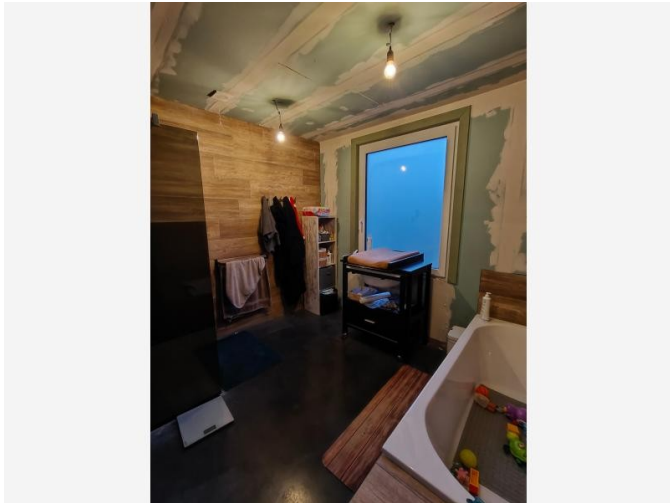
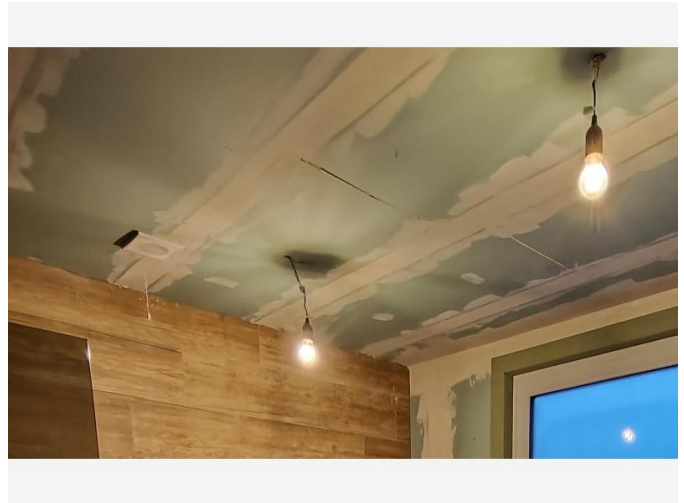
Informatie over een niet-asbestverdacht materiaal

Basis voor advies	De asbestdeskundige beoordeelt het materiaal als niet-asbestverdacht.
--------------------------	---
