Asbestinventarisatetest

Interescautlaan 27, 2627 Schelle

Attestnummer : 20260407-000011.000

Uitgegeven op : 07.04.2026

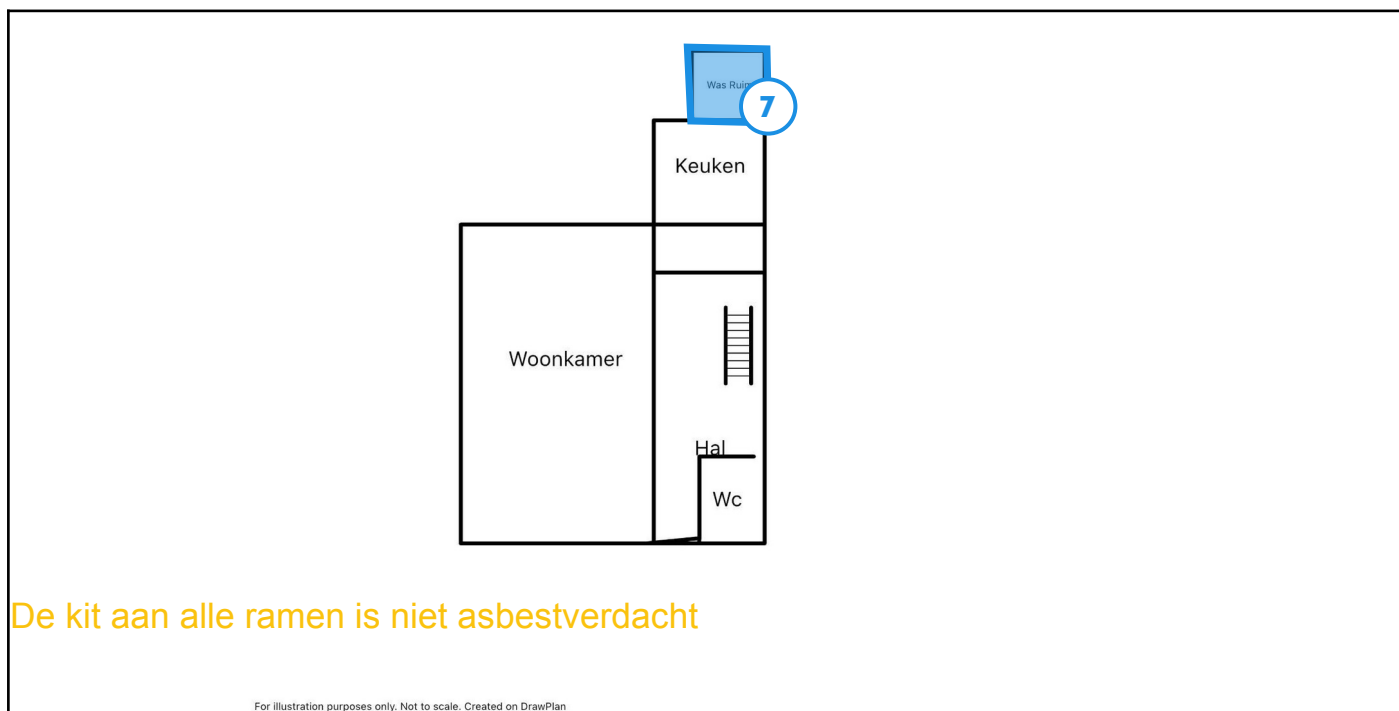
Plan 1.2: Grondplan gelijkvloers

Beschrijving	Type	Actie
7. Roofing	Geen asbest	-
8. Kit aan de ramen	Overige ruimte of materiaal	-

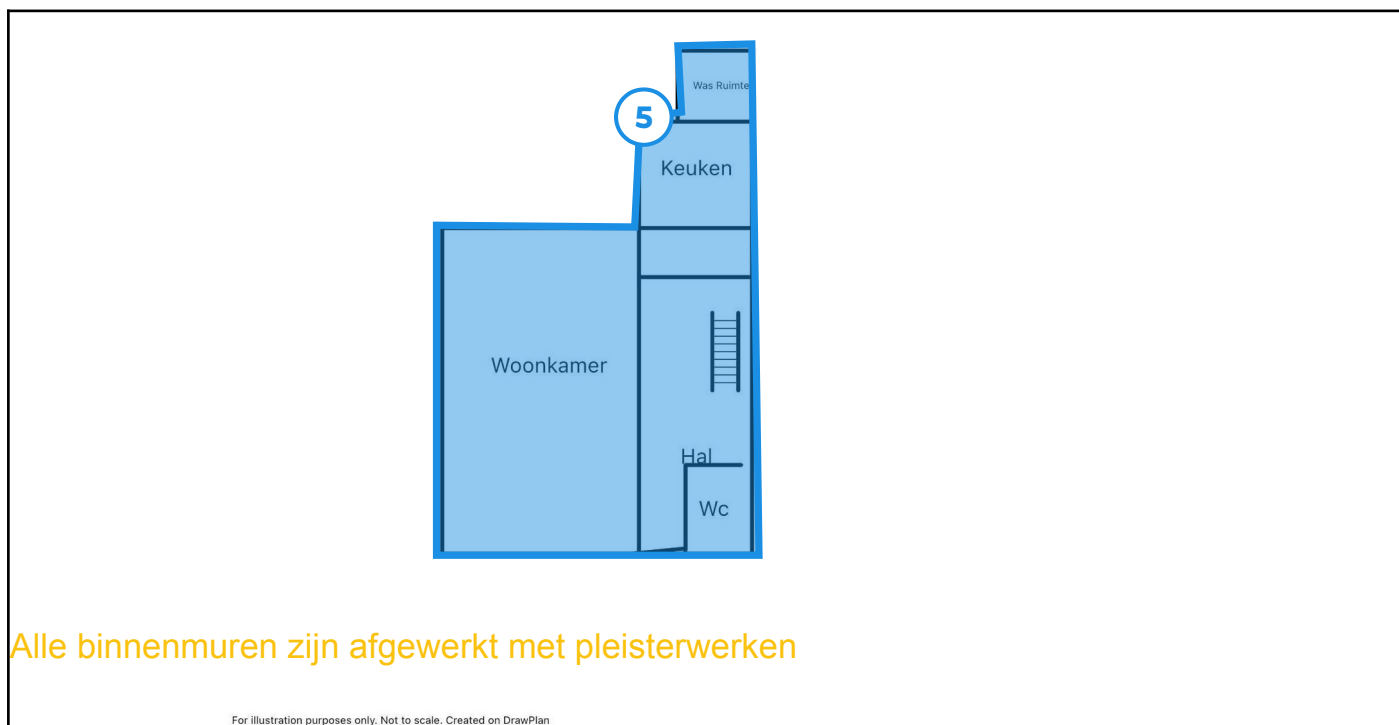
Plan 1.3: Grondplan gelijkvloers wanden en plafonds

Beschrijving	Type	Actie
4. Pleisterwerk wanden	Geen asbest	-
5. Pleisterwerk plafonds	Geen asbest	-

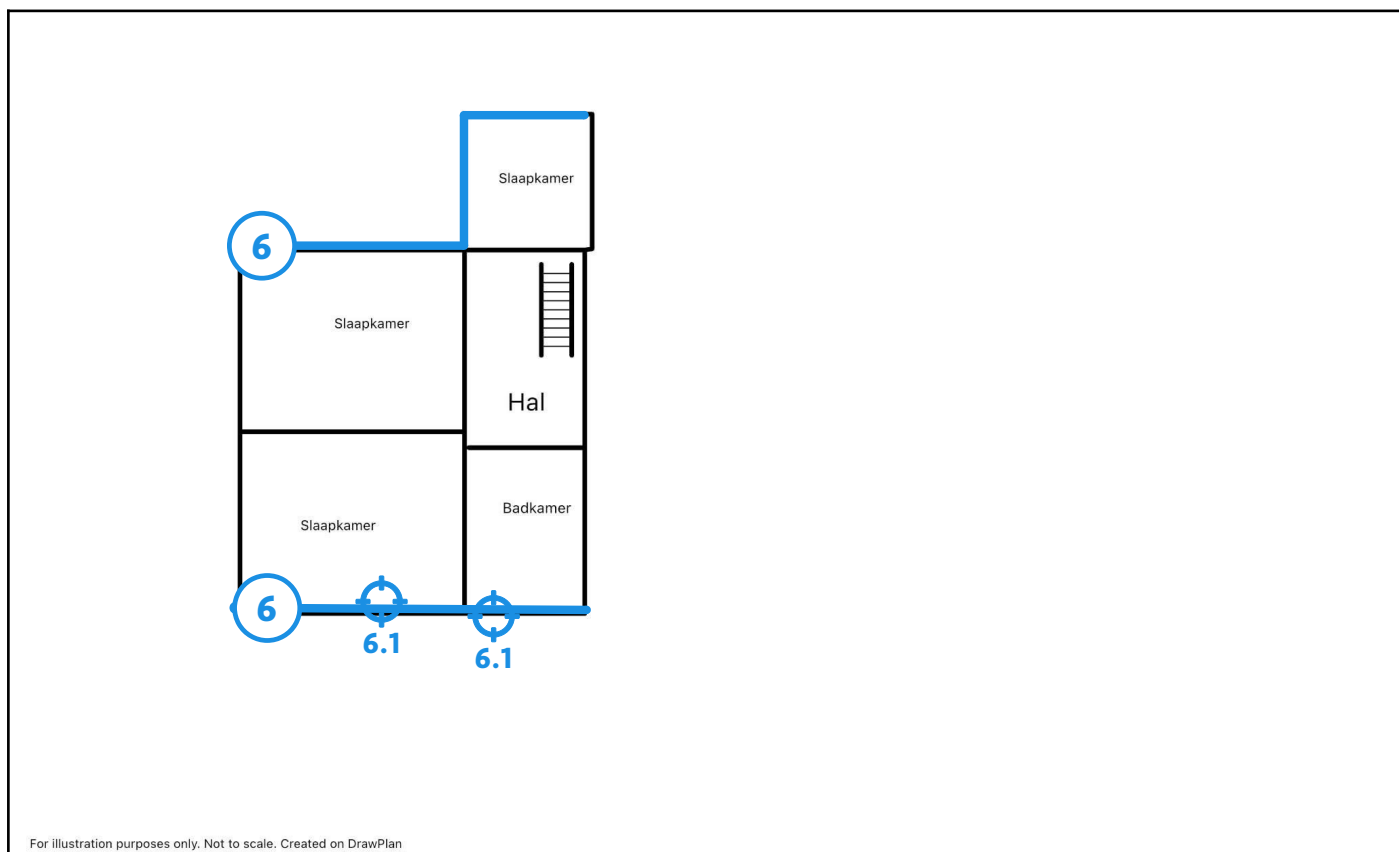
Plan 1.4: Grondplan eerste verdieping

Beschrijving	Type	Actie
6. Crepi gevels	Geen asbest	-
6.1 Code: MM03 - Crepi	Mengmonster	-

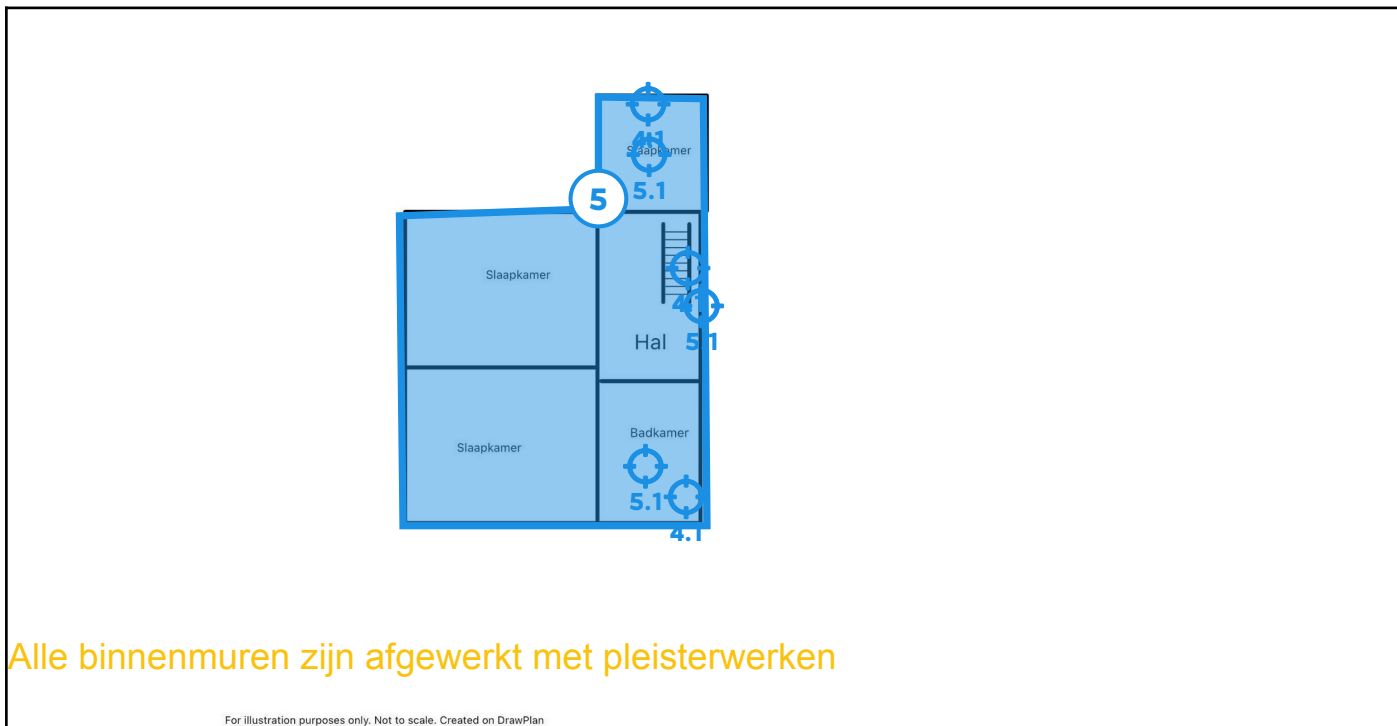
Plan 1.5: Grondplan eerste verdieping wanden en plafonds

Beschrijving	Type	Actie
4. Pleisterwerk wanden	Geen asbest	-
4.1 Code: MM01 - Pleisterwerk wanden	Mengmonster	-
5. Pleisterwerk plafonds	Geen asbest	-
5.1 Code: MM02 - Pleisterwerk plafonds	Mengmonster	-

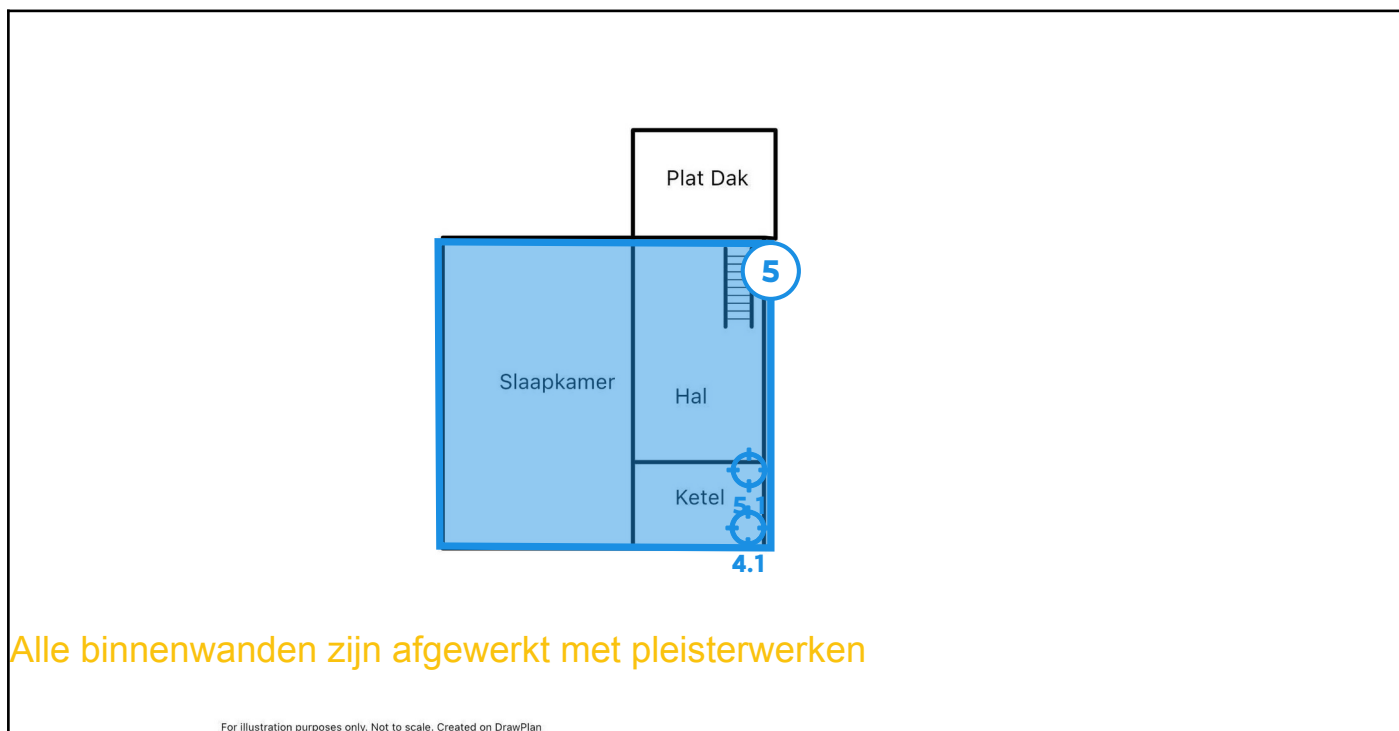
Plan 1.7: Grondplan zolder wanden en plafonds

Beschrijving	Type	Actie
4. Pleisterwerk wanden	Geen asbest	-
4.1 Code: MM01 - Pleisterwerk wanden	Mengmonster	-
5. Pleisterwerk plafonds	Geen asbest	-
5.1 Code: MM02 - Pleisterwerk plafonds	Mengmonster	-

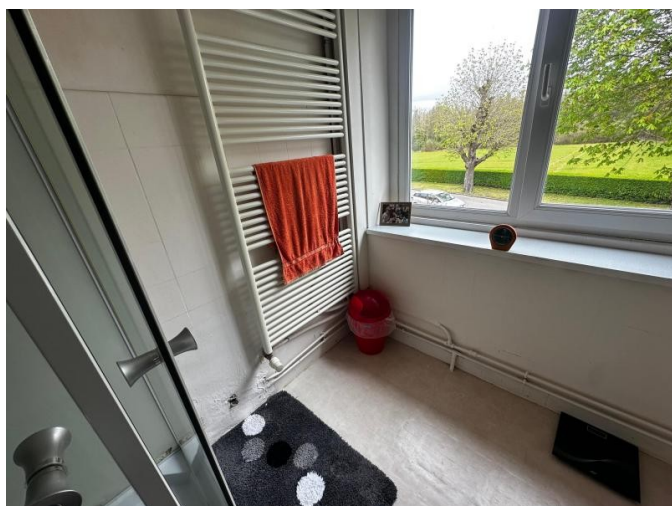
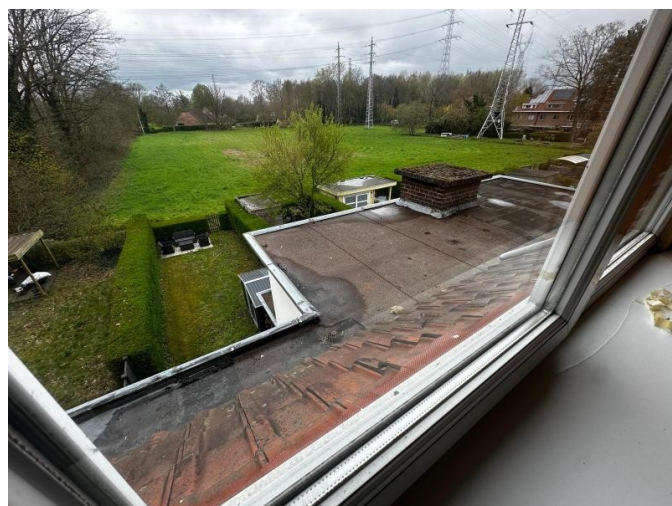
Beschrijving	Notitie	Terug te vinden op plannen
Fiche 8: Kit aan de ramen	De kit aan de ramen is niet asbestverdacht. Het gaat om vernieuwde ramen en niet verdachte silicone.	Plan 1.2: Grondplan gelijkvloers
Fiche 9: CV-ketel (niet verdacht)	De CV-ketel (dichtingen, isolerend materiaal) is niet asbestverdacht.	-
Fiche 10: Dakbedekking bestaande uit pannen (niet verdacht)	De dakbedekking is niet-asbestverdacht.	-

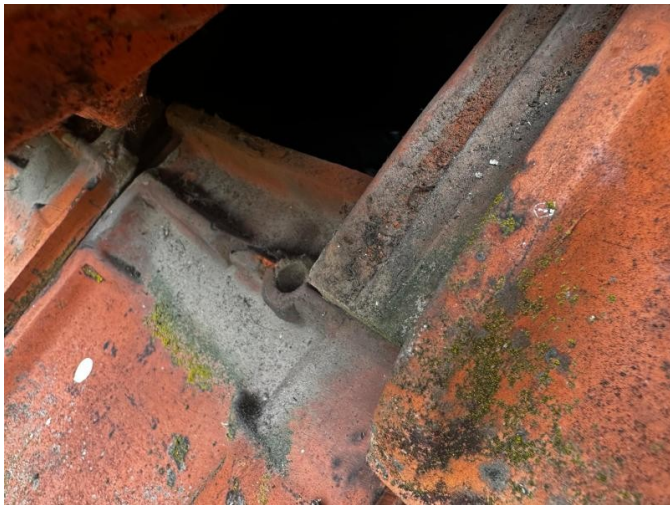
Beschrijving	Notitie	Terug te vinden op plannen
Fiche 11: Leidingisolatie (niet aanwezig)	Er is geen asbestverdachte leidingisolatie aanwezig.	-
Fiche 12: Liftinfrastructuur (niet aanwezig)	Er is geen liftinfrastructuur aanwezig op de inspectielocatie.	-
Fiche 13: Geen asbestverdacht onderdak aangetroffen	Na het optillen van een pan werd geen asbestverdacht onderdak aangetroffen. Dit betekent niet dat er geen onderdak aanwezig kan zijn op plaatsen die niet gecontroleerd werden. Bij werken, laat een eventueel aangetroffen onderdak controleren op aanwezigheid van asbest.	-
