Asbestinventarisatetest

Meerstraat 252, 1840 Londerzeel

Attestnummer : 20260324-000092.000

Uitgegeven op : 24.03.2026

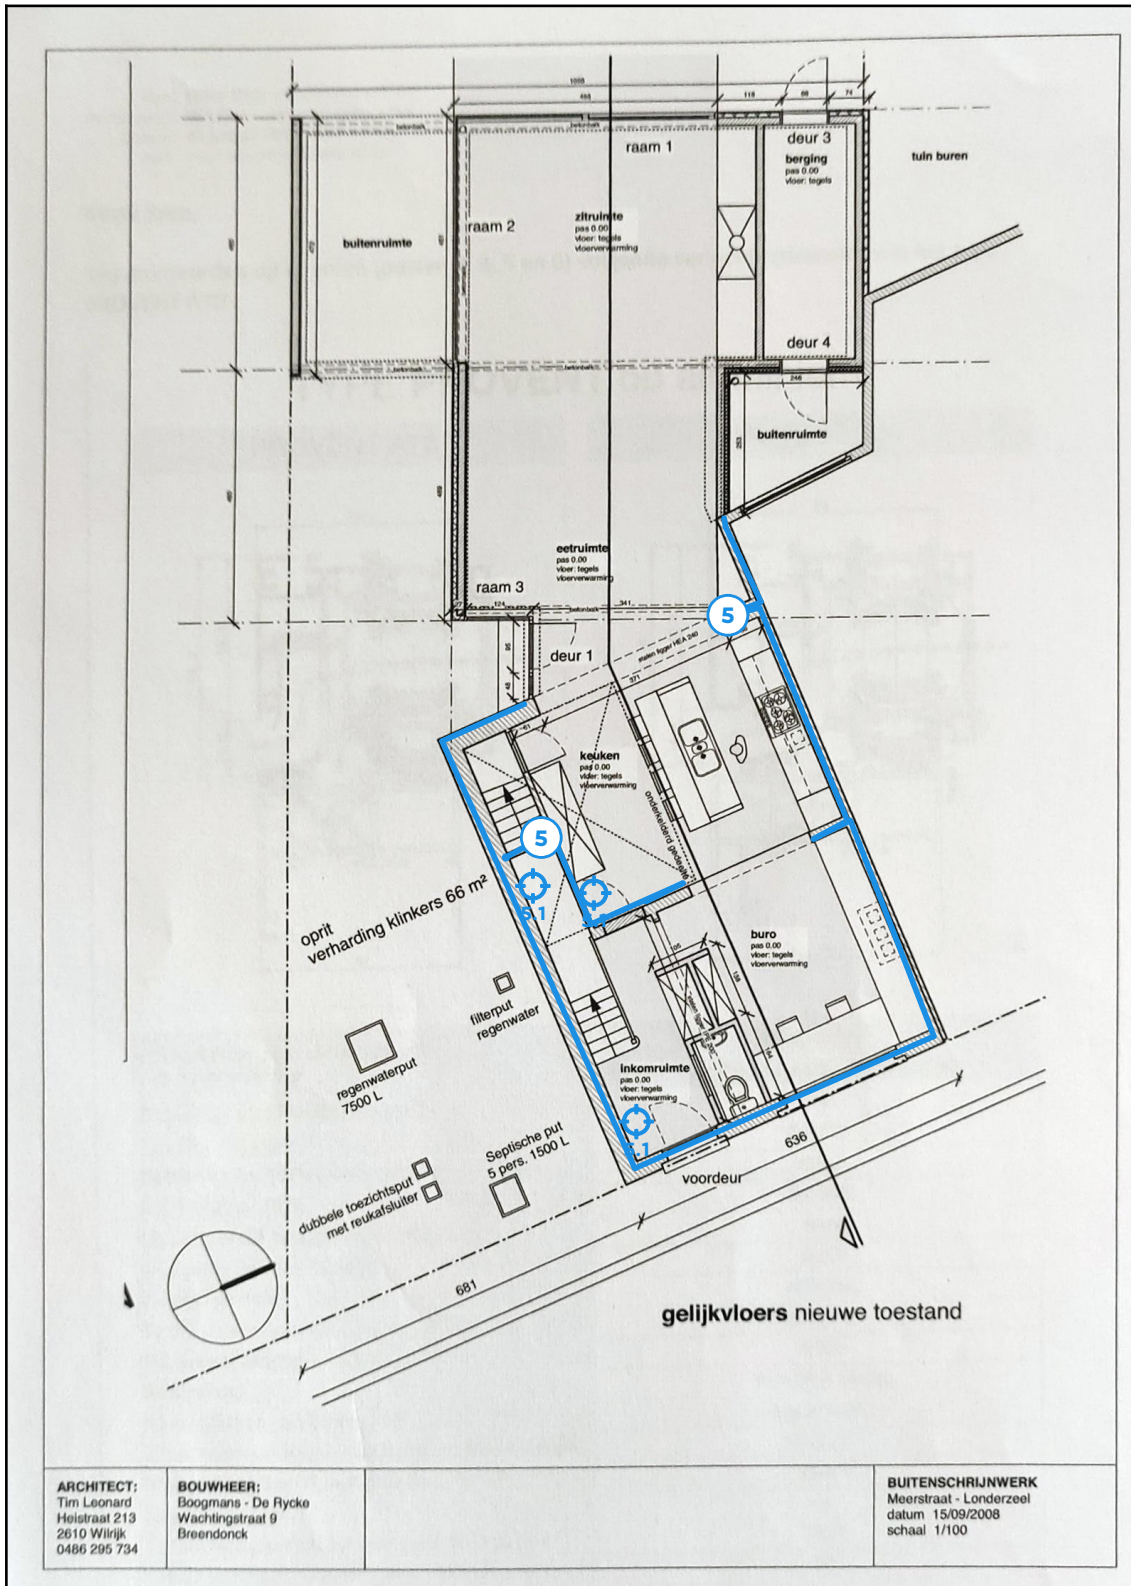
Plan 1.6: _GV muurpleister

5. - Muurpleister	Geen asbest	-
5.1 Code: MM01	Mengmonster	-

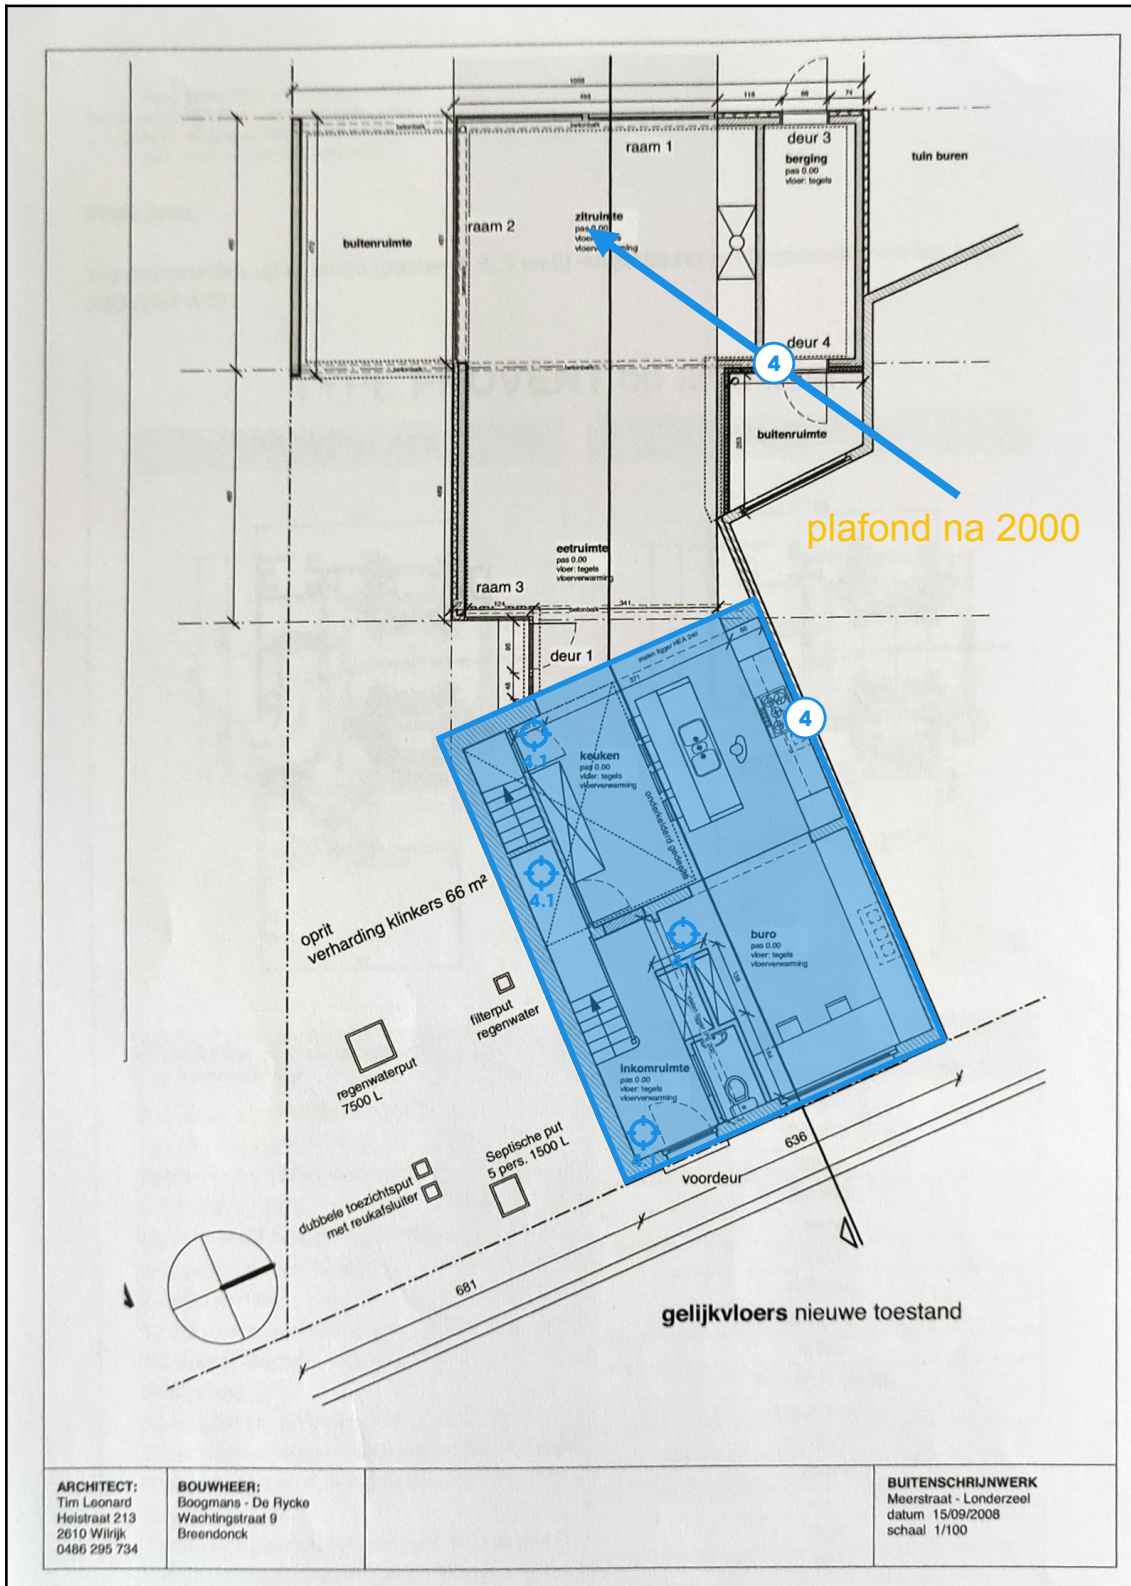
Plan 1.12: _GV plafondpleister

4. - Pleisterwerk plafonds	Geen asbest	-
4.1 Code: MM02	Mengmonster	-

#	Type	Referentie	Resultaat
4.1	Mengmonster	MM02	Geen asbest
