Asbestinventarisatetest

Lieven Heerstraat 43, 2400 Mol

Attestnummer : 20250604-000223.000

Uitgegeven op : 04.06.2025

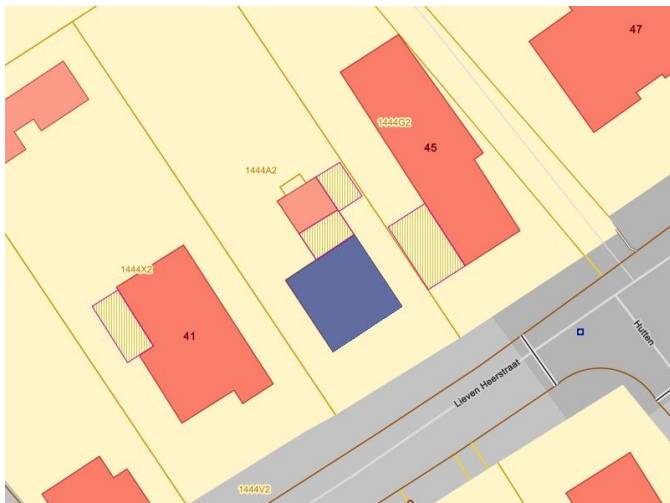
Zone 1: Hoofdgebouw

Tijdens de inspectie vastgesteld:

- 2 Asbestmaterialen**
- 0 Beperkingen
- 0 Uitsluitingen
- 0 Roerende goederen
- 0 Puin, steenslag, (water)bodem
- 2 Adviezen**
- 2 Geen asbest**

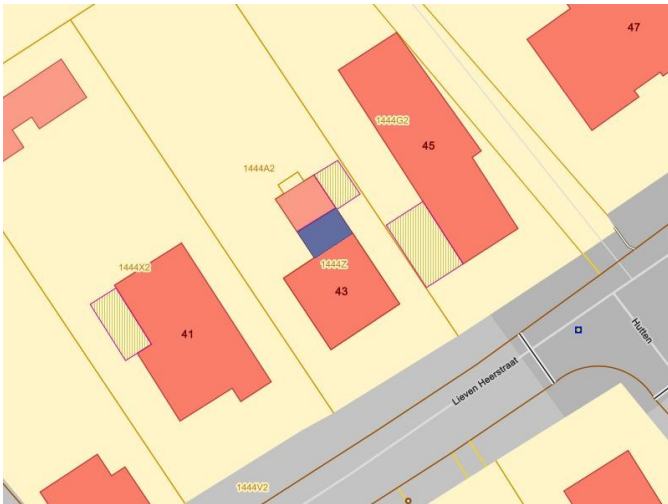
Zone 2: Afdak

Tijdens de inspectie vastgesteld:

- 0 Asbestmaterialen
- 0 Beperkingen
- 0 Uitsluitingen
- 0 Roerende goederen
- 0 Puin, steenslag, (water)bodem
- 0 Adviezen
- 0 Geen asbest

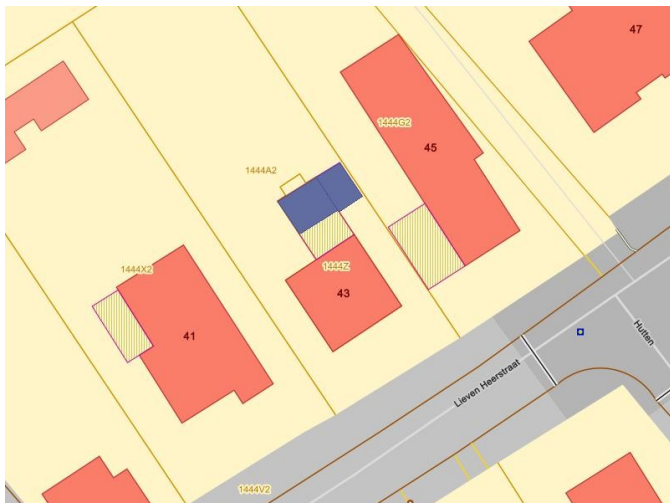
Zone 3: Bijgebouw

Tijdens de inspectie vastgesteld:

- 0 Asbestmaterialen
- 0 Beperkingen
- 0 Uitsluitingen
- 0 Roerende goederen
- 0 Puin, steenslag, (water)bodem
- 0 Adviezen
- 0 Geen asbest
