Asbestinventarisatetest

Bossen 13, 2500 Lier

Attestnummer : 20260331-000070.001

Uitgegeven op : 02.04.2026

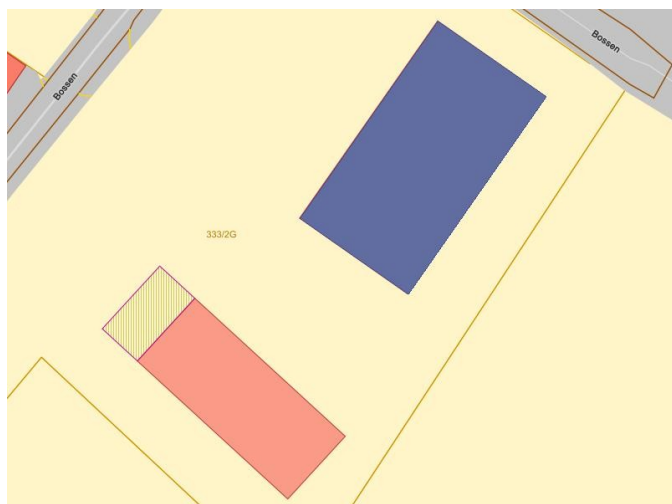
Zone 1: Hoofdgebouw

3 Asbestmaterialen

Beschrijving	Type	Actie
4. Menuiserie onderdak	Asbestmateriaal	Zorgvuldig beheren

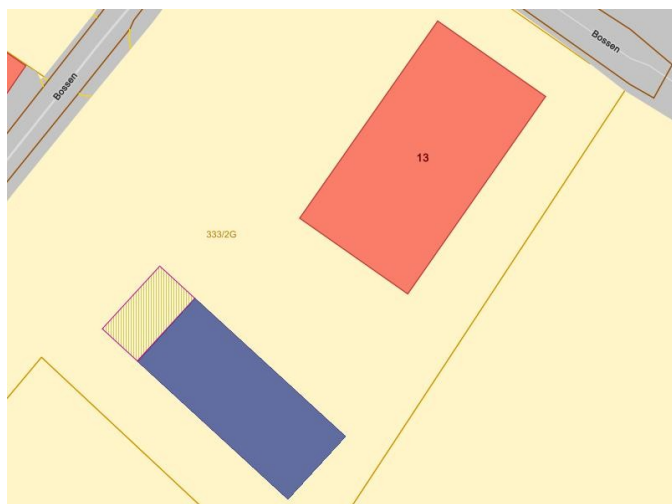
Zone 2: Bijgebouw

- 1 Asbestmateriaal**
- 2 Beperkingen**
- 0 Uitsluitingen
- 0 Roerende goederen
- 0 Puin, steenslag, (water)bodem
- 0 Adviezen
- 0 Geen asbest

Beschrijving	Type	Actie
5. Roofing op dak garage	Beperking	-
6. Tegelijkj keukens, badkamers en toiletten moet bemonsterbaar	Beperking	-
