# Asbestinventarisatetest

Lovelingstraat 17, 2060 Antwerpen

Attestnummer : 20260408-000173.000

## Niet-asbestveilig

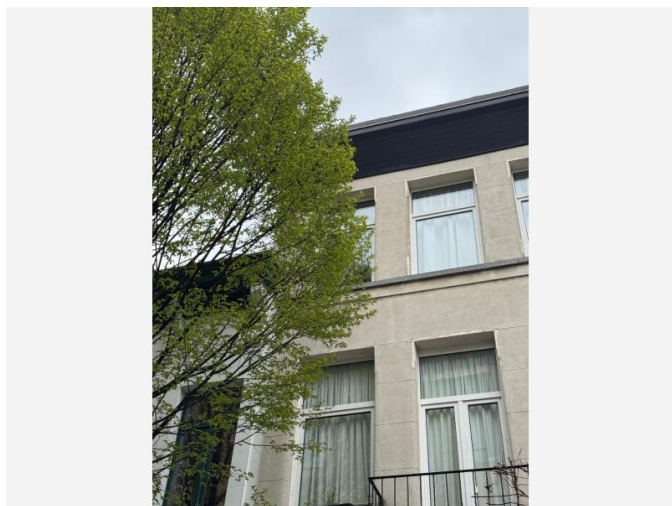
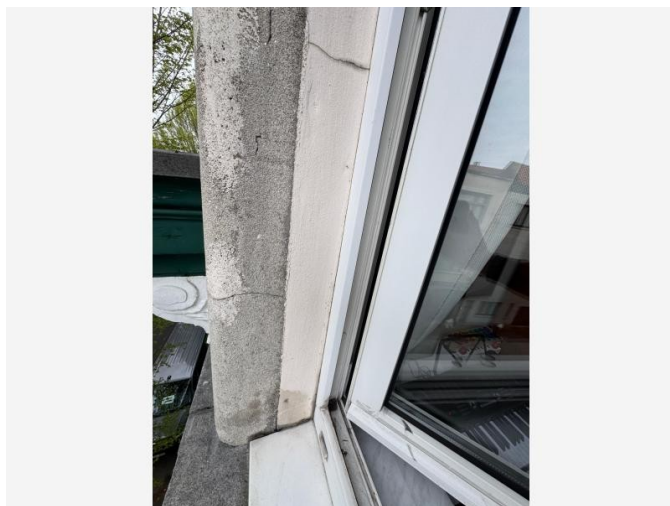
### Fiche 10: Afdichtingsmateriaal aan schrijnwerk

Beschrijving	Notitie	Terug te vinden op plannen
Fiche 10: Afdichtingsmateriaal aan schrijnwerk	Geen mastiek tussen frame en gevel; niet-asbestverdachte mastiek tussen glas en frame (nieuwe ramen)	Plan 1.4: Gelijkvloers 0 (muren) Plan 1.8: Verdieping +1 (muren) Plan 1.12: Verdieping +2 (muren)
Fiche 11: Rookgaskanaal (niet verdacht)	Het rookgaskanaal is niet asbestverdacht.	Plan 1.14: Dak
Fiche 12: Leidingisolatie	Betreft glaswol gewikkeld in karton; niet-asbestverdacht;	Plan 1.1: Kelder -1
Fiche 13: Roofing laag plat dak	zie factuur in bewijsdocumenten	Plan 1.14: Dak
Fiche 14: Stookketel	Geen asbestverdachte toepassingen aan of rond de ketel aangetroffen; ketel is bovendien recent; model: Buderus Logamax Plus	Plan 1.1: Kelder -1
