# Asbestinventarisatattest

Acacialei 27, 2830 Willebroek

Attestnummer : 20260331-000062.000

Uitgegeven op : 31.03.2026

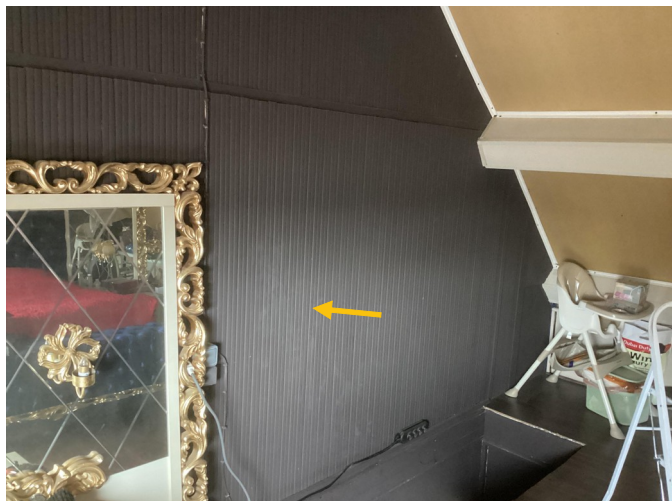
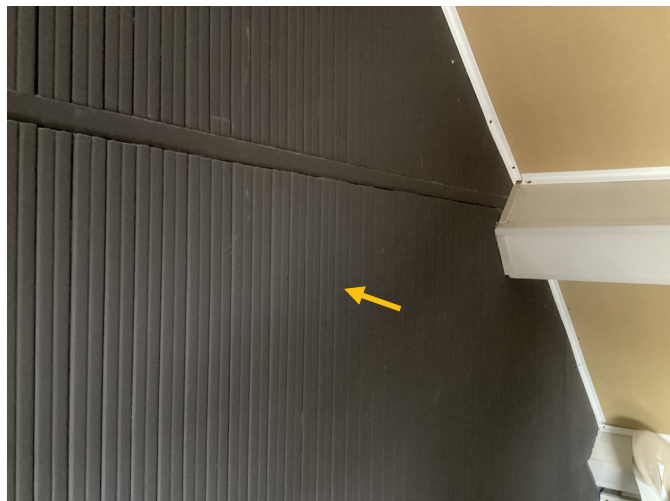
## Fiche 7: Valse wand(en)/voorzetwand(en) – Gipskarton-hout

| Basis voor advies | De asbestdeskundige beoordeelt het materiaal als niet-asbestverdacht. |

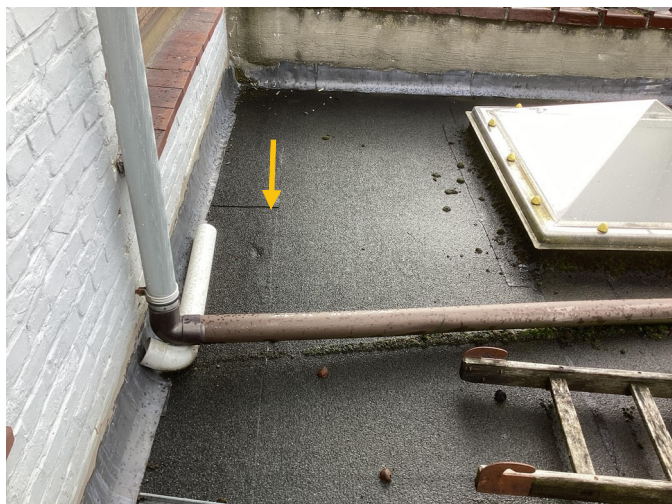
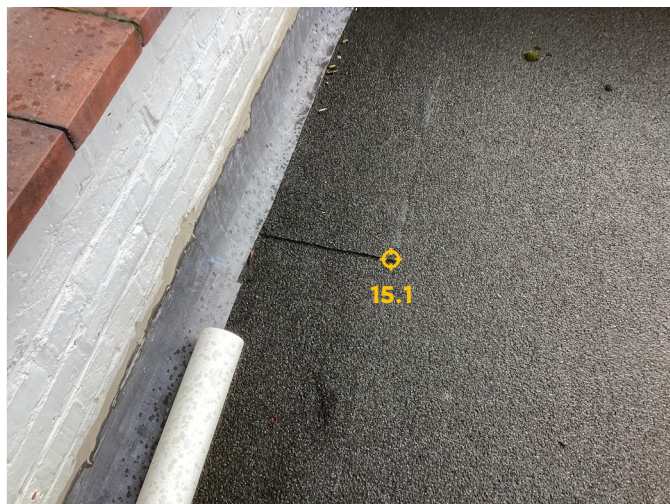
## Fiche 15: Dakbedekking - Roofing

Geen asbest

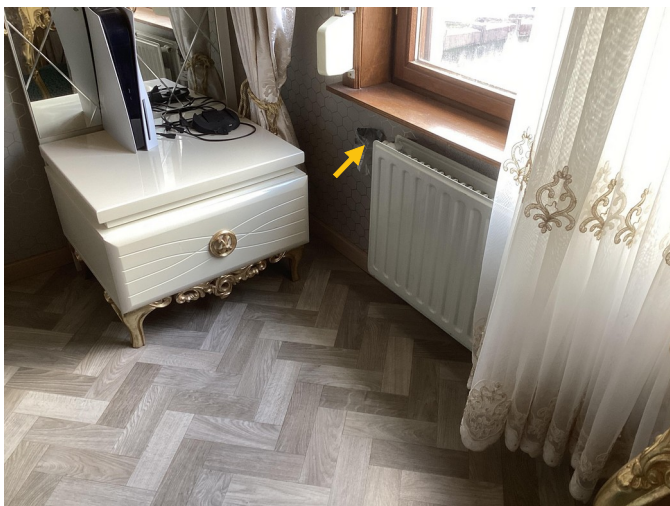
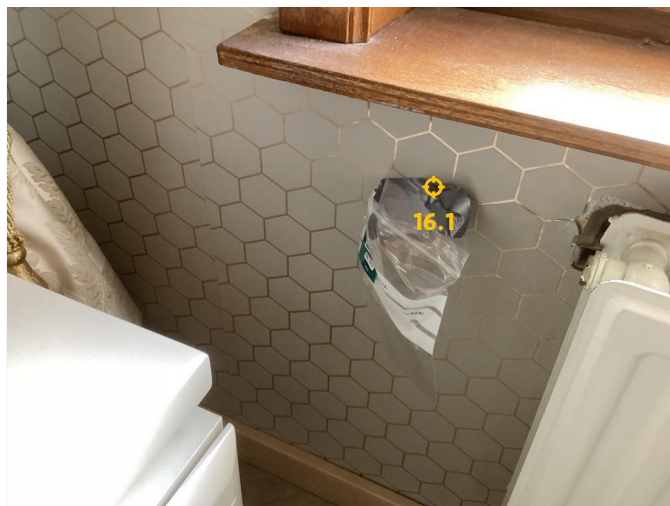
## Fiche 16: Pleisterwerk wanden

Geen asbest

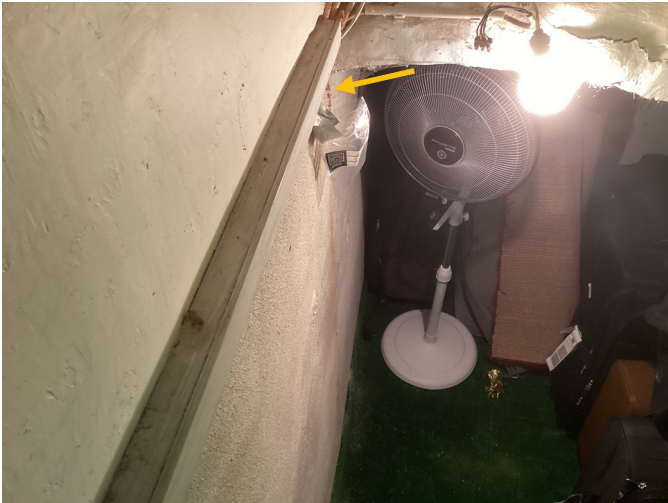
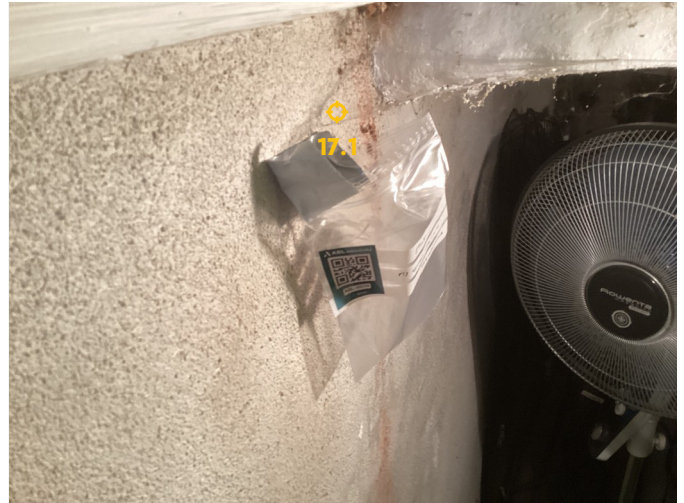
## Fiche 17: Cementering keldermuur

Geen asbest

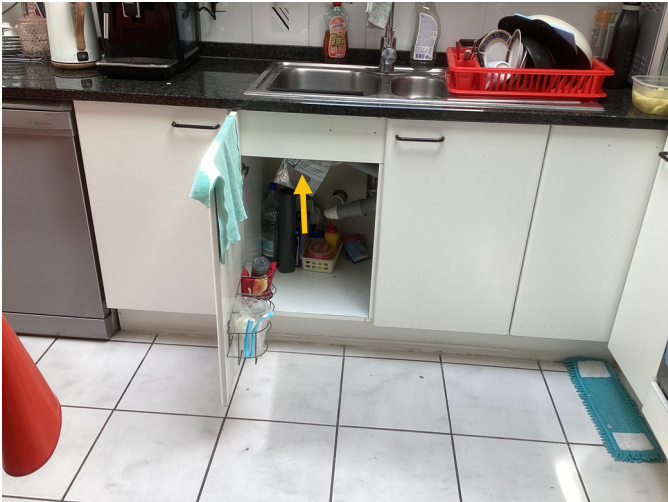
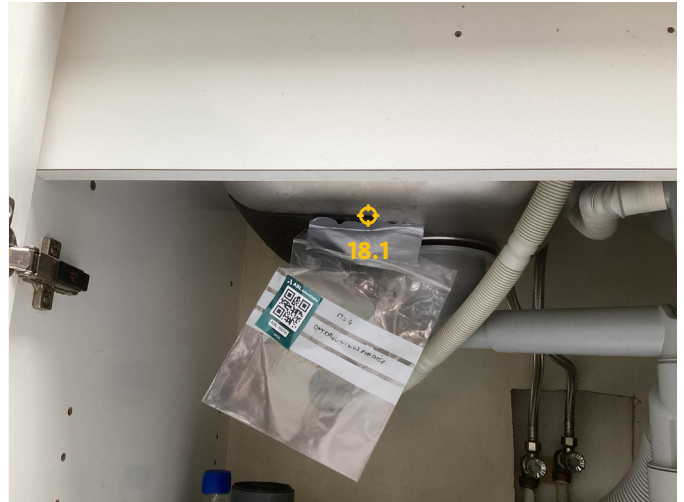
## Fiche 18: Ontdreuningsplaat/anti-dreunplaat onder spoelbak

Geen asbest

| # | Type | Referentie | Resultaat |
|---|---|---|---|
| 18.1 | Puntmonster | M04 | Geen asbest |

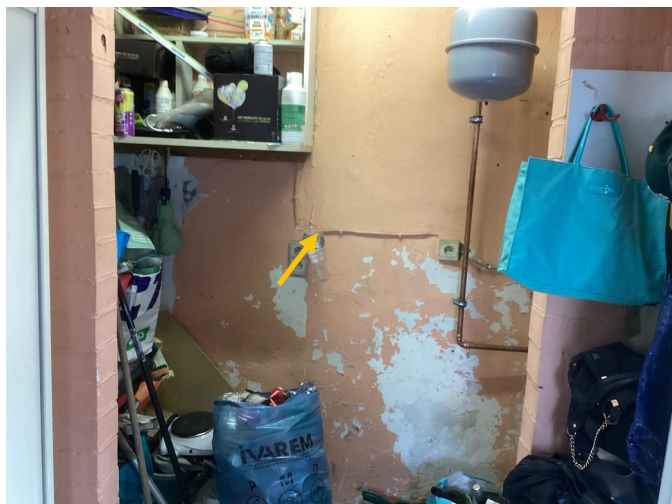
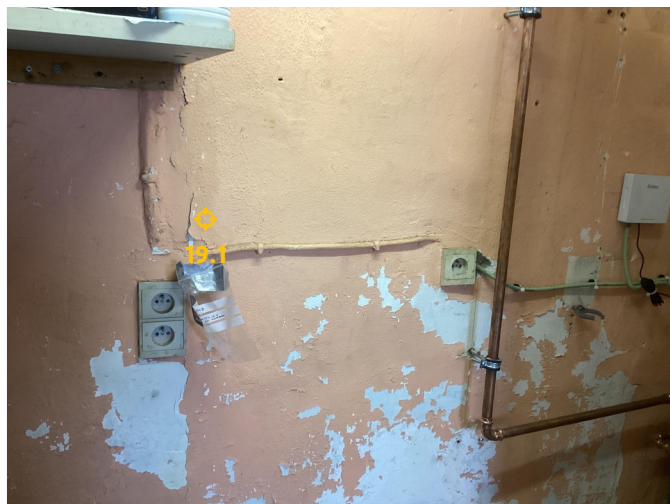
## Fiche 19: Cementering muur cv lokaal

Geen asbest

| # | Type | Referentie | Resultaat |
|---|---|---|---|
| 19.1 | Mengmonster | M07 | Geen asbest |

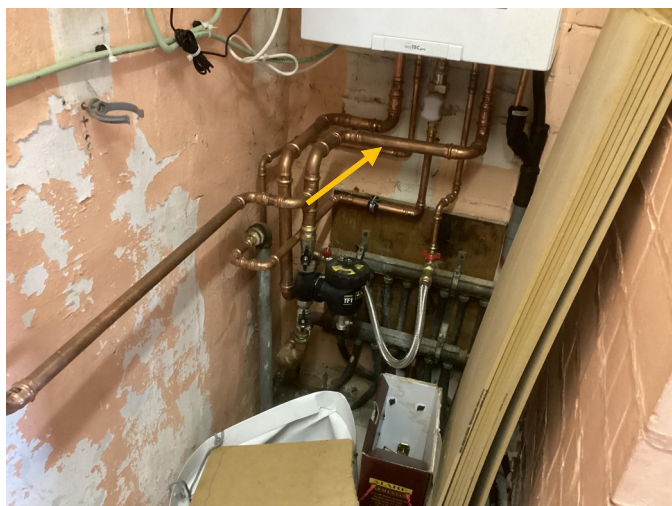
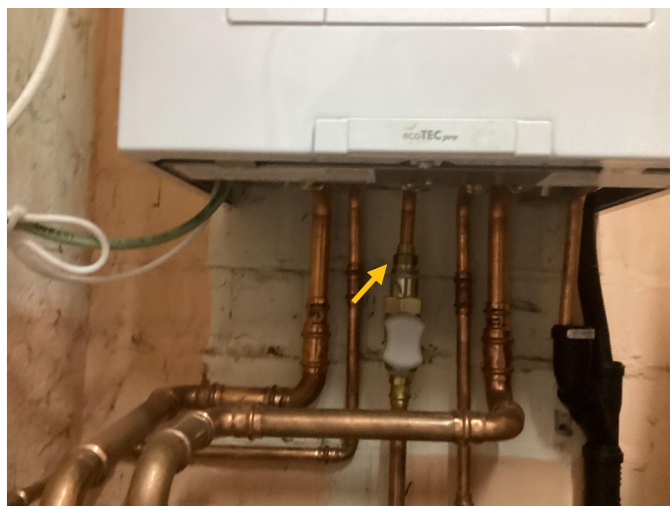
### Fiche 20: Materialen aan de stookketel(dichtingen, isol mat,...) niet verdacht

| Beschrijving | Notitie | Terug te vinden op plannen |
|---|---|---|
| Fiche 20: Materialen aan de stookketel(dichtingen, isol mat,...) niet verdacht | De materialen aan de stookketel (dichtingen, isolerend materiaal,...) zijn niet asbest verdacht. | - |

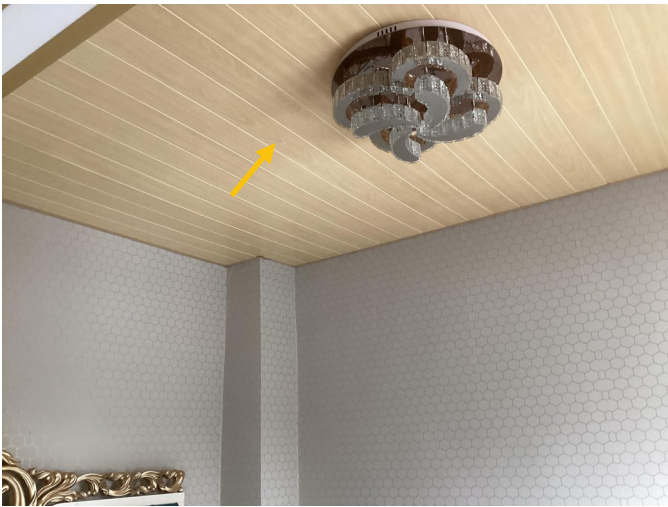
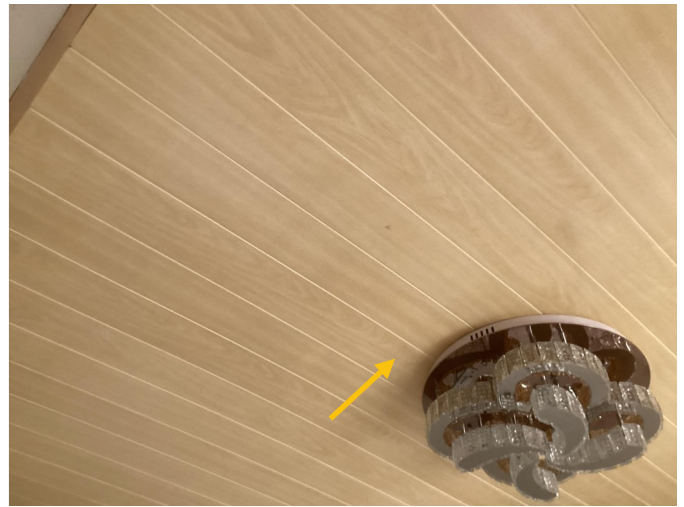
## Fiche 21: Plafondafwerking in gipskarton/hout

| Beschrijving | Notitie | Terug te vinden op plannen |
|---|---|---|
| Fiche 21: Plafondafwerking in gipskarton/hout | Het plafond bestaat uit niet-asbestverdachte gipskartonplaten/hout platen . Zonder destructie is het niet mogelijk om na te gaan of er asbestverdachte materialen aanwezig zijn achter de gipskartonplaten/hout platen. | Plan 1.2: Gelijkvloers<br>Plan 1.6: 1ste verdieping<br>Plan 1.9: Zolderverdieping |

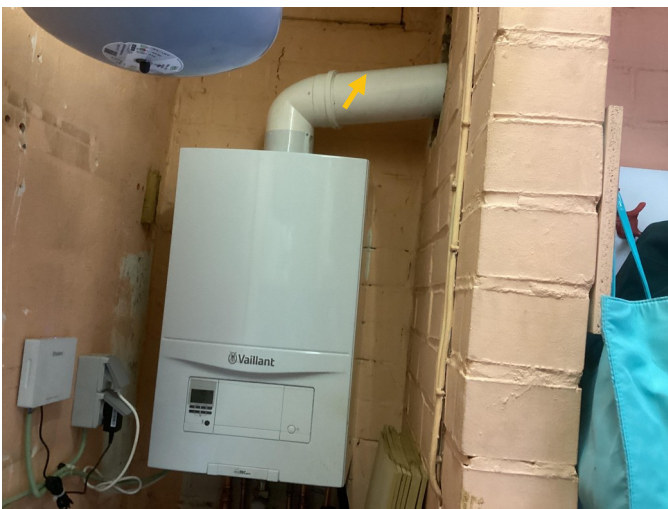
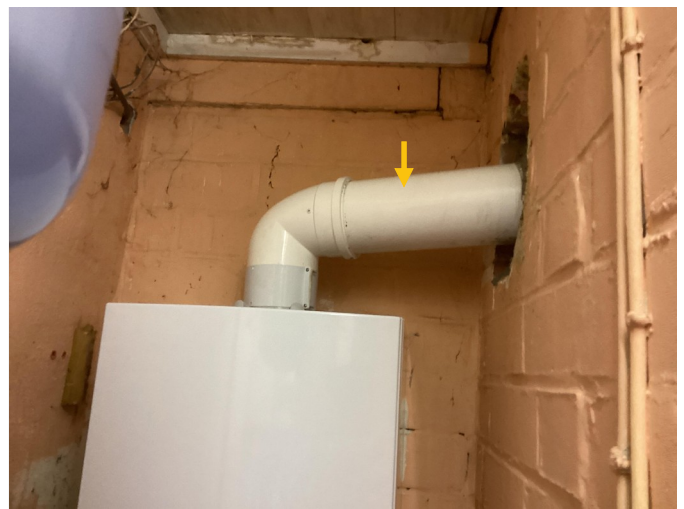
## Fiche 22: Rookgaskanalen - niet verdacht

| Beschrijving | Notitie | Terug te vinden op plannen |
|---|---|---|
| Fiche 22: Rookgaskanalen - niet verdacht | De materialen van rookgaskanalen zijn niet asbest verdacht. | - |

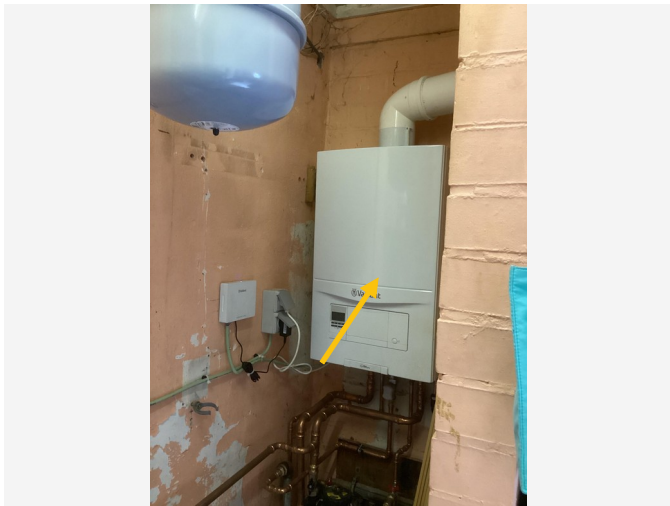
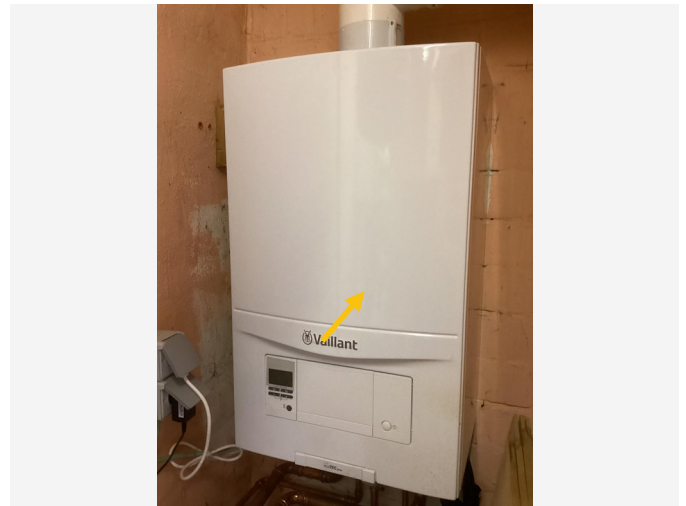
## Fiche 23: Niet-asbestverdachte stookketel

| Beschrijving | Notitie | Terug te vinden op plannen |
|---|---|---|
| Fiche 23: Niet-asbestverdachte stookketel | De volgende materialen aan onderdelen van een centrale verwarming werden vastgesteld als niet-asbestverdacht, nl stookketel | - |

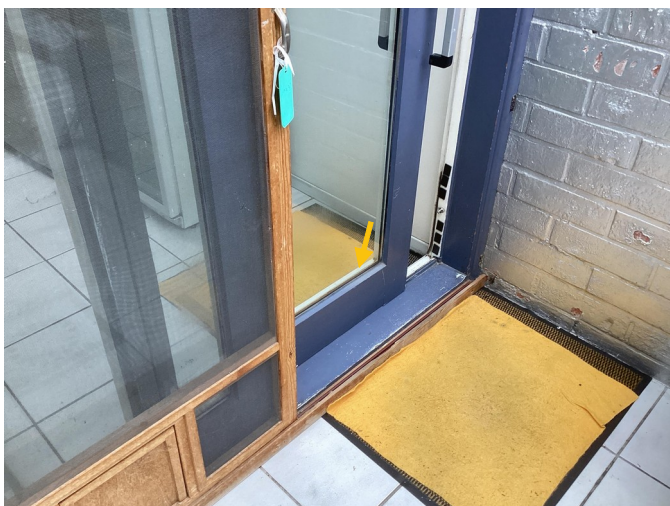
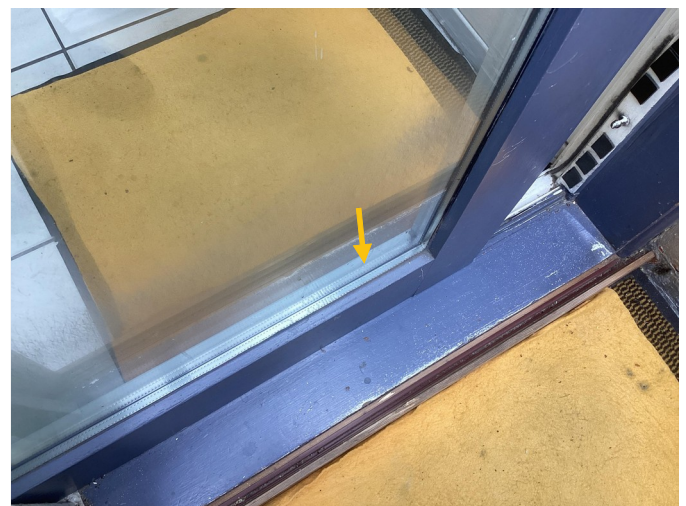
## Fiche 24: Afdichtingsmateriaal (mastiek,kit,..) aan schrijnwerk - Niet verdacht

| Beschrijving | Notitie | Terug te vinden op plannen |
|---|---|---|
| Fiche 24: Afdichtingsmateriaal (mastiek,kit,...) aan schrijnwerk - Niet verdacht | Het aanwezig afkittingsmateriaal is niet asbest-verdacht. | - |

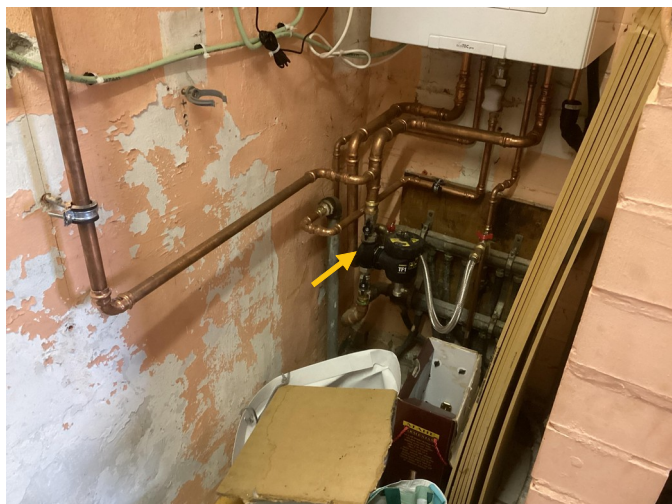
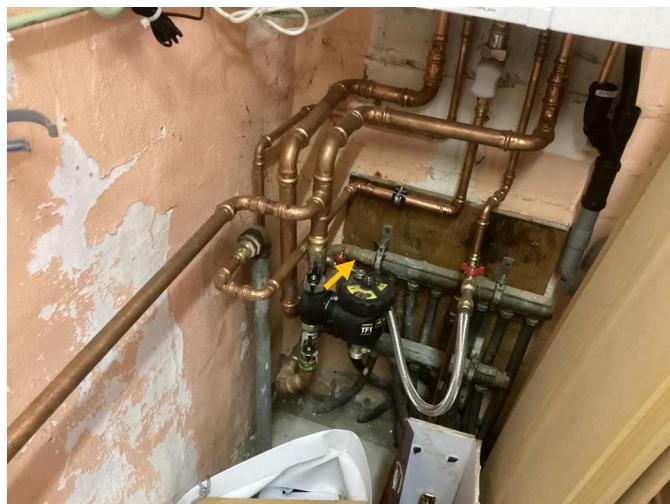
### Fiche 25: Leidingisolatie - niet aanwezig

| Beschrijving | Notitie | Terug te vinden op plannen |
|---|---|---|
| Fiche 25: Leidingisolatie - niet aanwezig | Geen leidingisolatie aanwezig. | - |
