# Asbestinventarisatetest

Liersebaan 25, 2240 Zandhoven

Attestnummer : 20230919-000373.000

Uitgegeven op : 19.09.2023

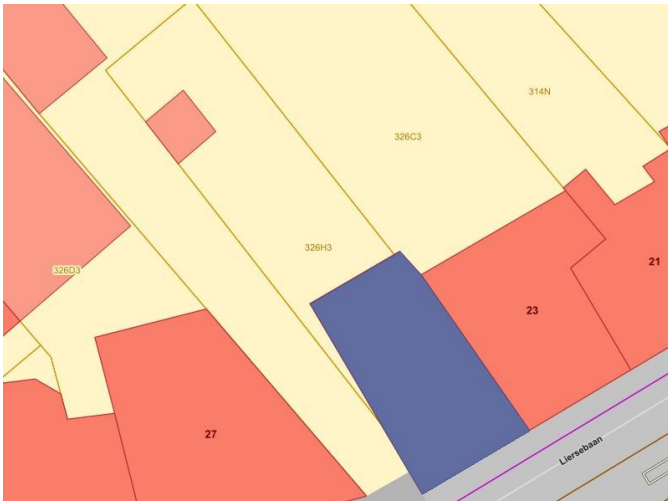
## Zone 1: Hoofdgebouw

- 0 Asbestmaterialen
- 0 Beperkingen
- 0 Uitsluitingen
- 0 Roerende goederen
- 0 Puin, steenslag, (water)bodem
- 0 Adviezen
- 4 Geen asbest**

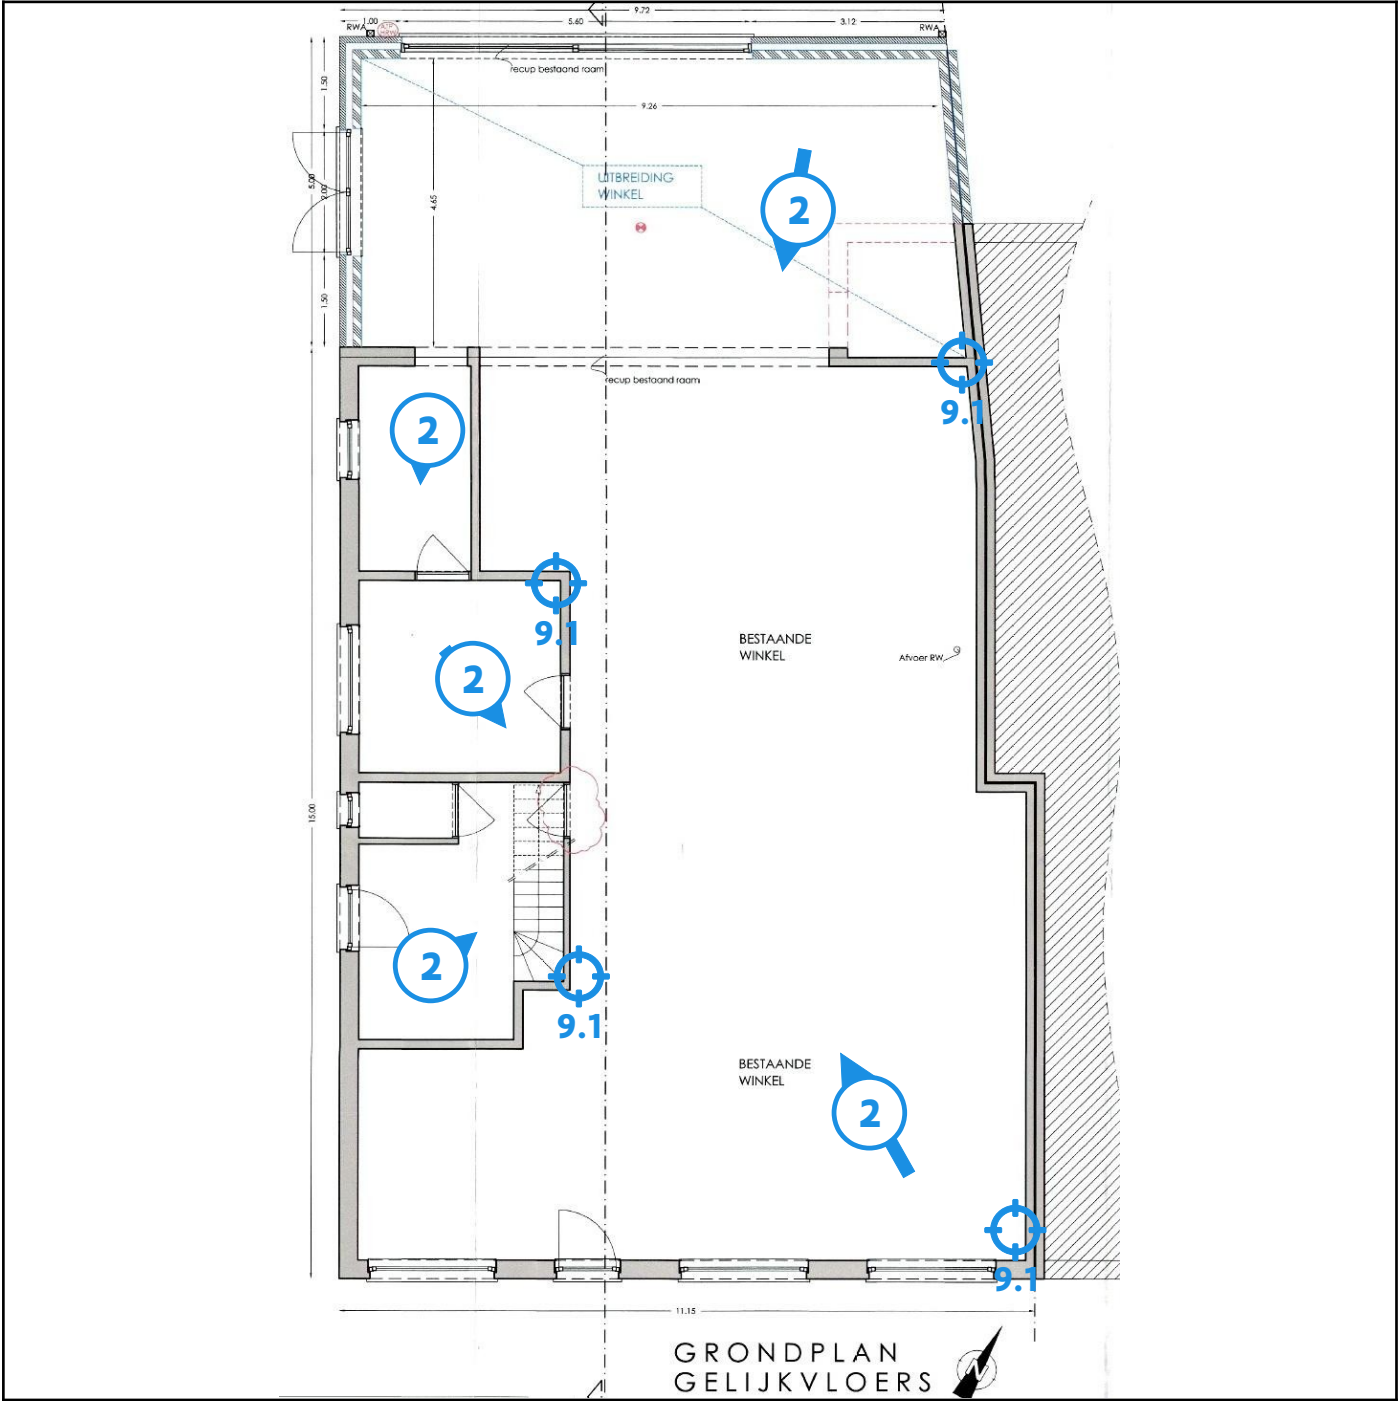
# Plan 1.1: Plan Gelijkvloers Handelszaak

| Beschrijving | Type | Actie |
|---|---|---|
| 2. Plafond Handelszaak | Geen asbest | - |
| 9. Pleisterwerk Muren (gebouw) | Geen asbest | - |

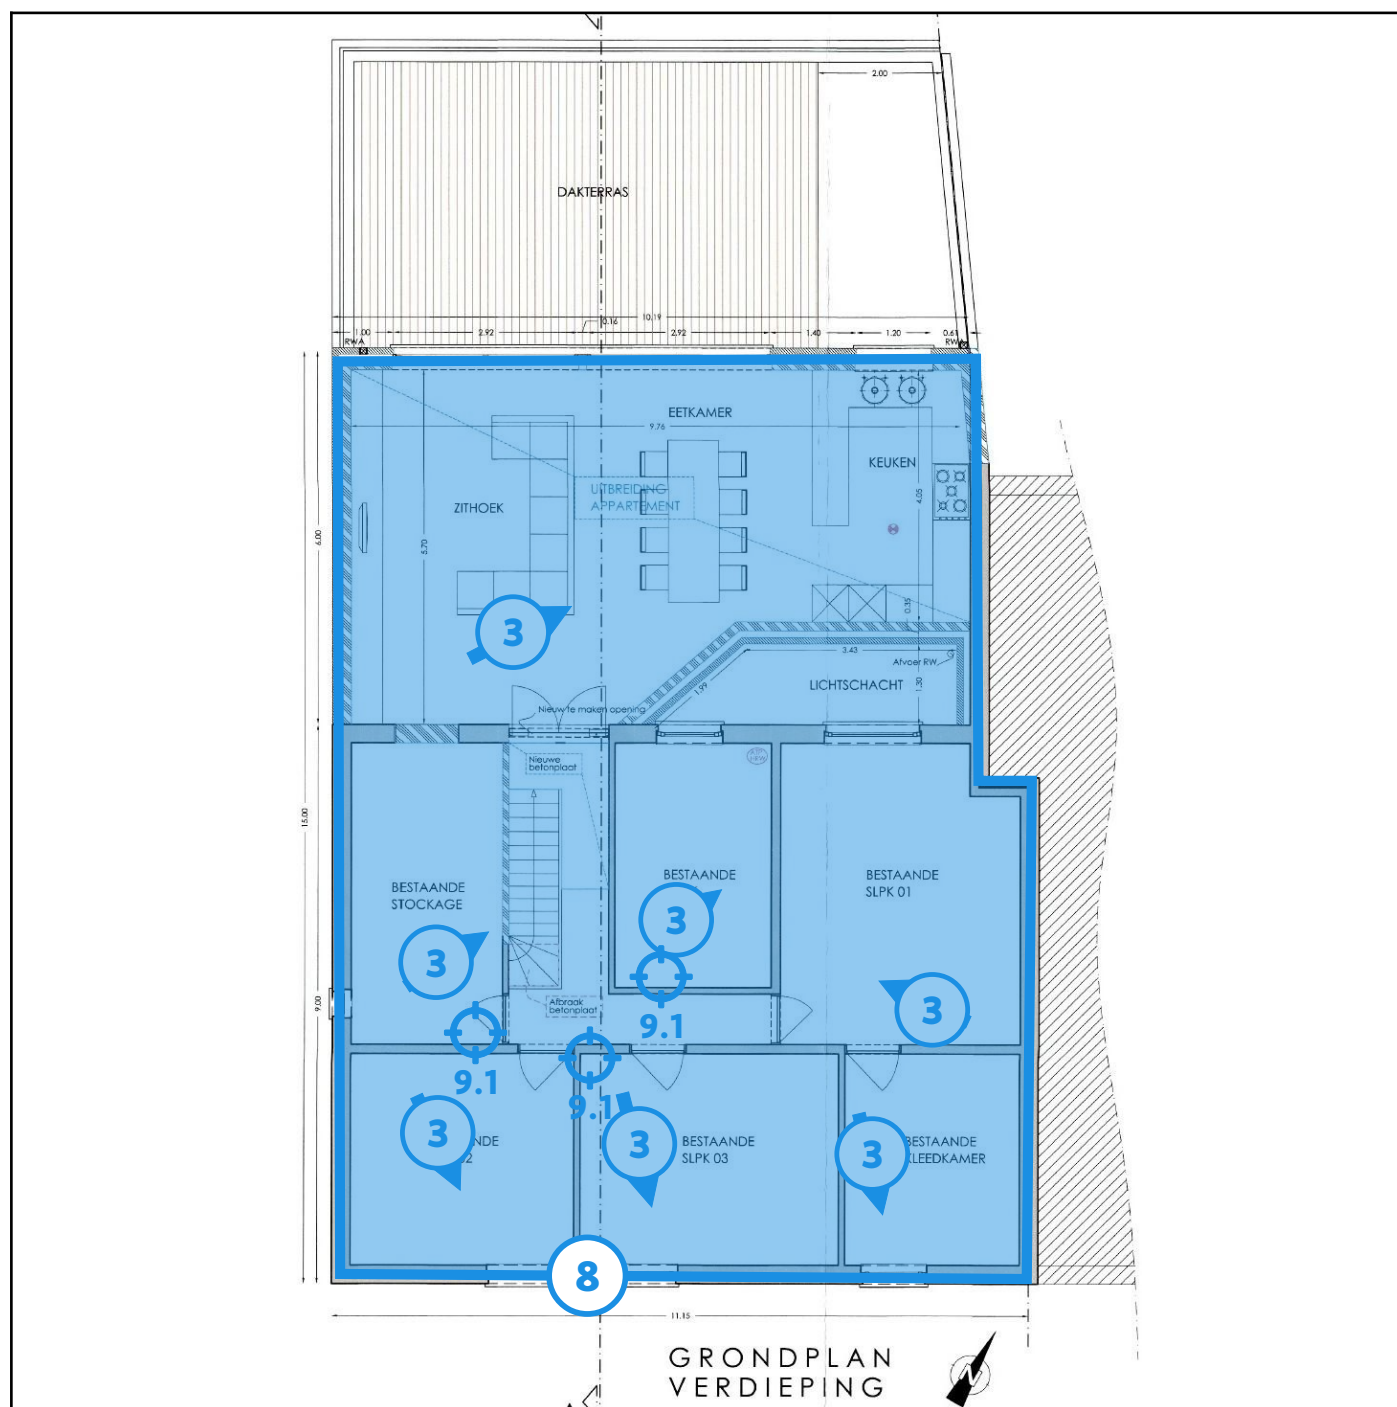
## Plan 1.2: Plan 1ste Verdieping Appartement

| Beschrijving | Type | Actie |
|---|---|---|
| 3. Plafond 1ste Verdieping Appartement | Geen asbest | - |
| 8. Dak hoofdgebouw | Geen asbest | - |

| 9. Pleisterwerk Muren (gebouw) | Geen asbest | - |

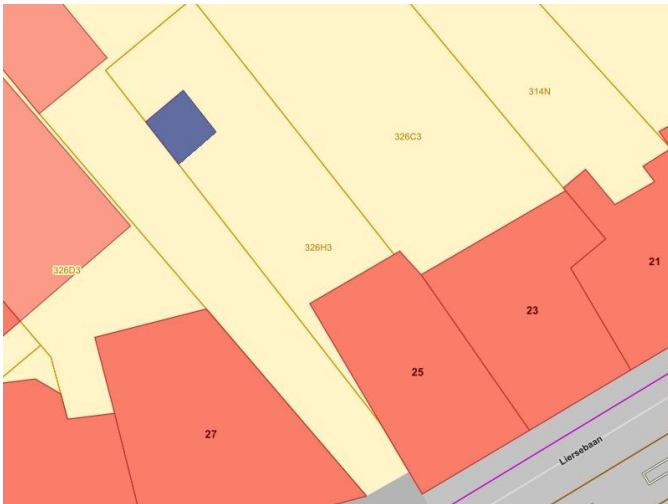
## Zone 2: Bijgebouw 1

- 0 Asbestmaterialen
- 0 Beperkingen
- 0 Uitsluitingen
- 0 Roerende goederen
- 0 Puin, steenslag, (water)bodem
- 0 Adviezen
- 2 Geen asbest**

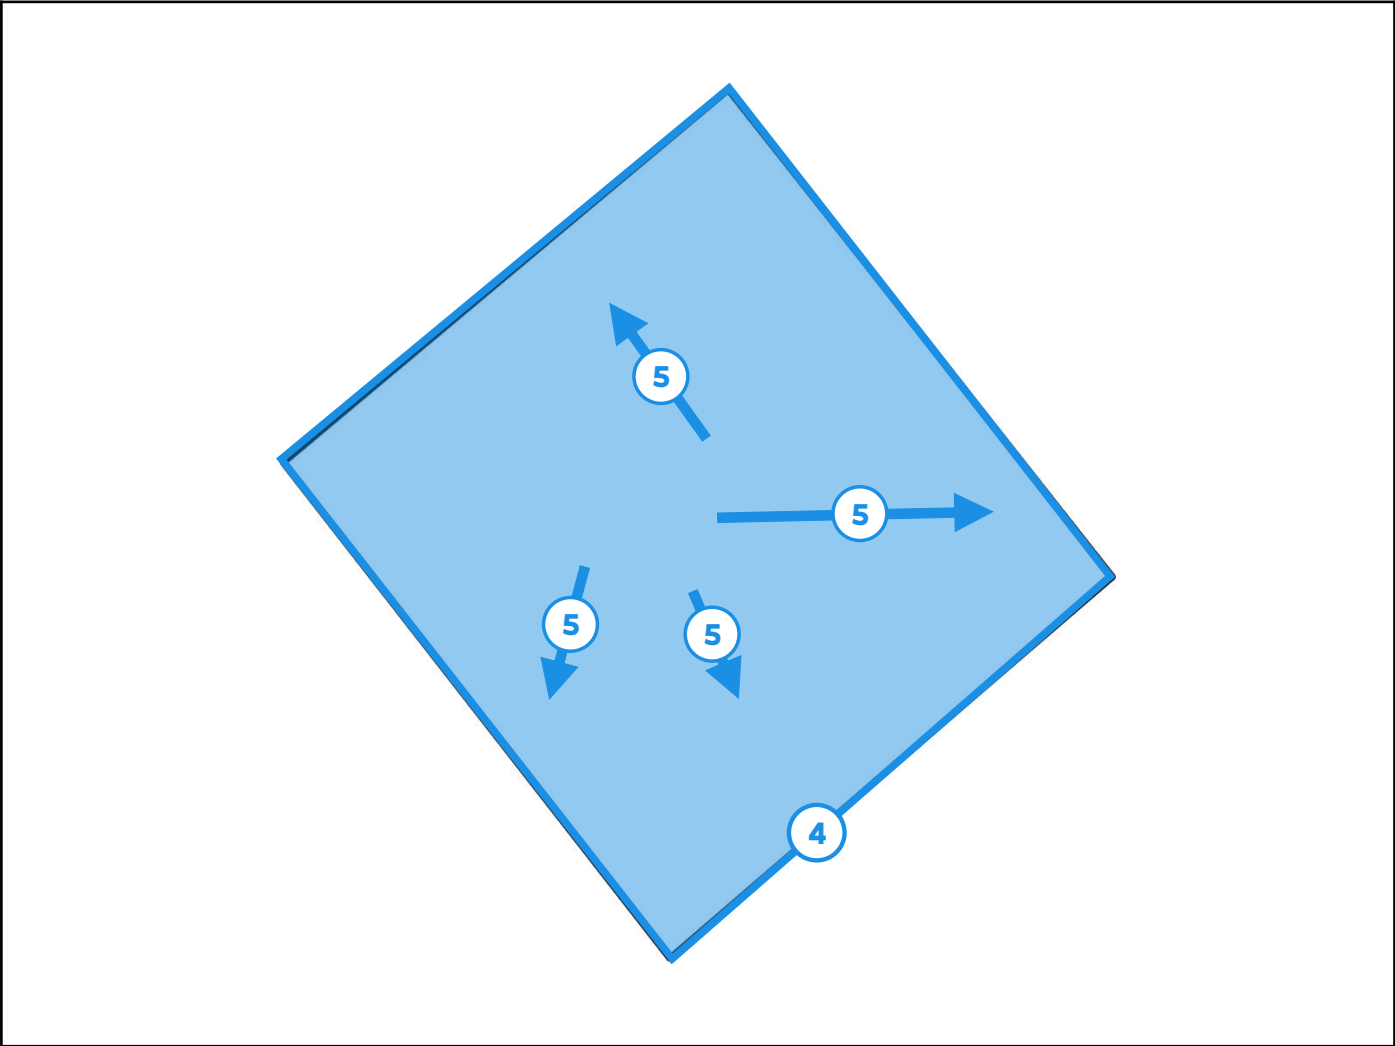
## Plan 2.1: Bijgebouw 1 plan

| Beschrijving | Type | Actie |
|---|---|---|
| 4. Dak Bijgebouw 1 | Geen asbest | - |
| 5. Muren Bijgebouw 1 | Geen asbest | - |

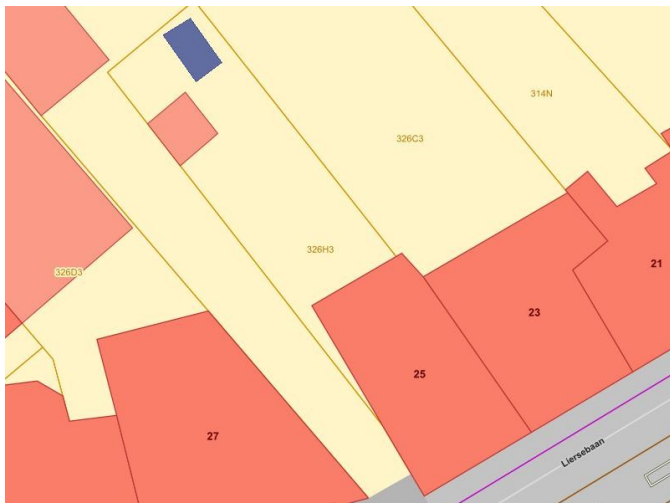
## Zone 3: Bijgebouw 2

- 0 Asbestmaterialen
- 0 Beperkingen
- 0 Uitsluitingen
- 0 Roerende goederen
- 0 Puin, steenslag, (water)bodem
- 0 Adviezen
- 3 Geen asbest**
