Asbestinventarisatetest

Edgard Sohiestraat 57, 1560 Hoeilaart

Attestnummer : 20260324-000048.000

Uitgegeven op : 24.03.2026

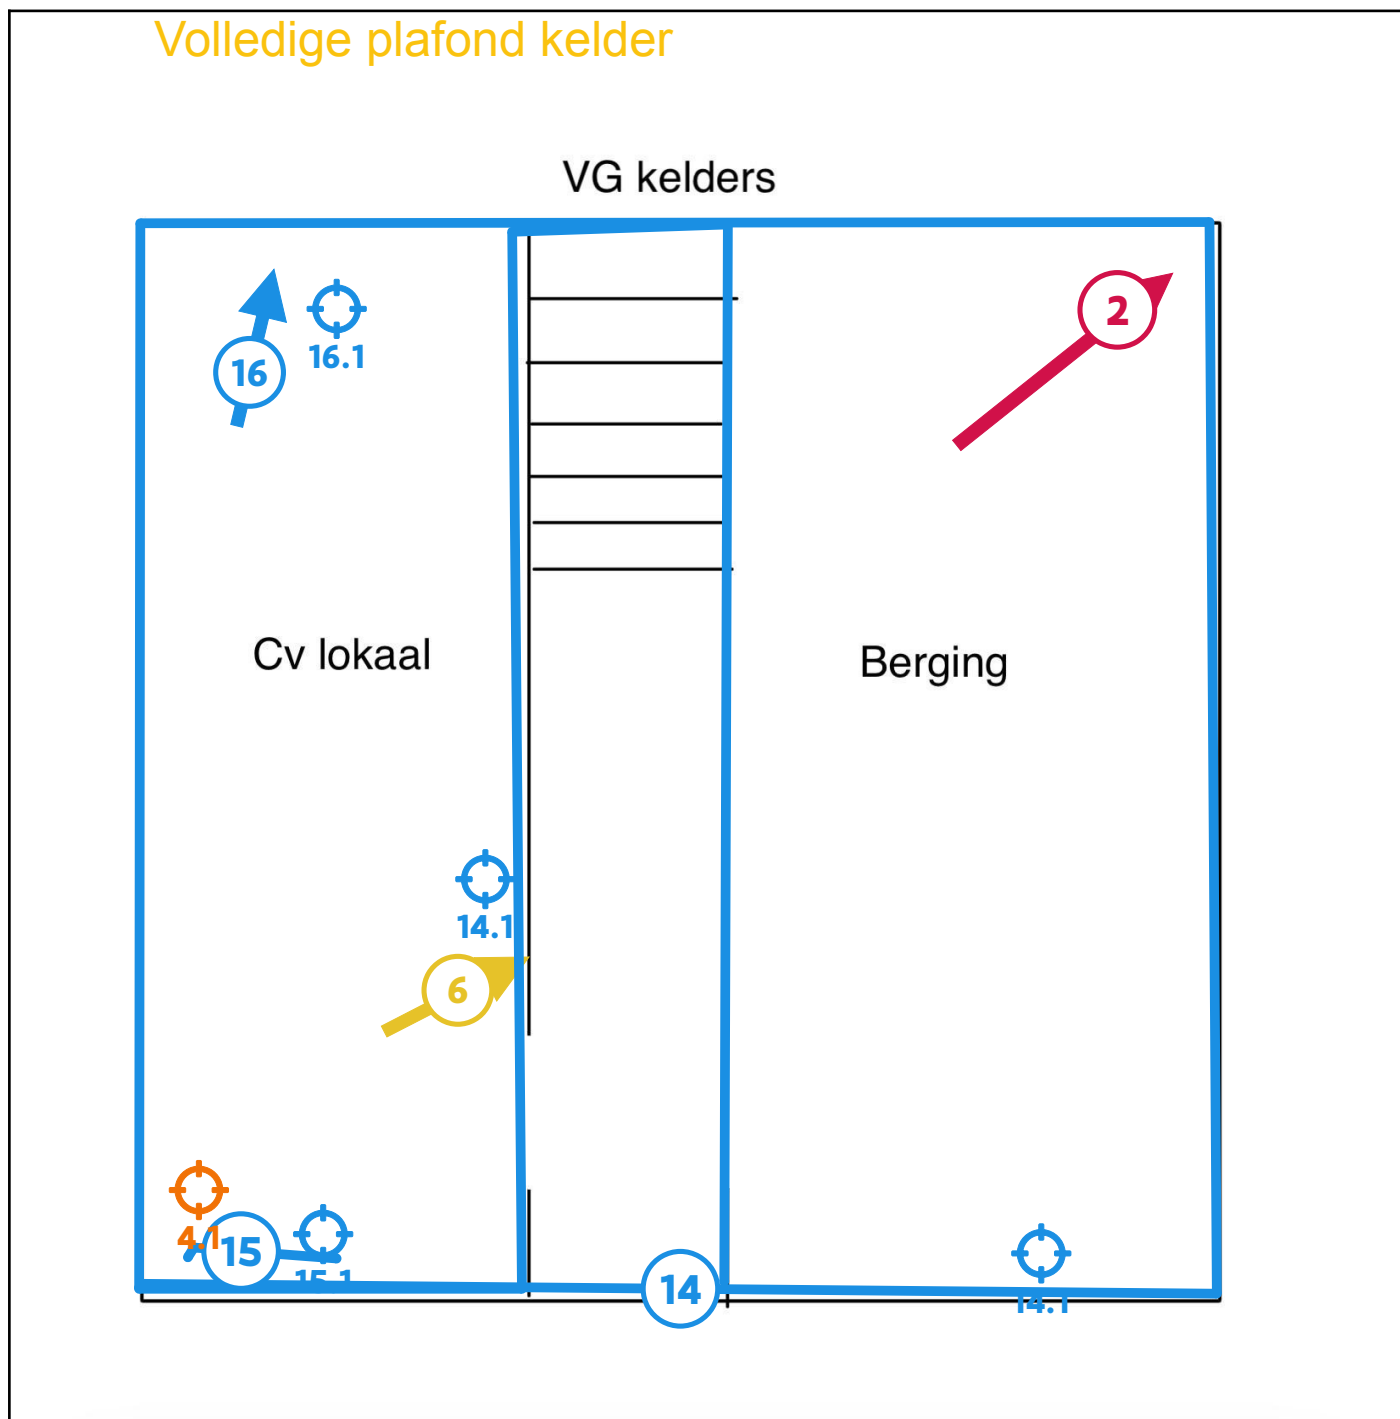
Plan 1.1: Kelders

Beschrijving	Type	Actie
2. palfondplaten kelder	Asbestmateriaal	Dringend verwijderen
4. Plafondplaten kelder	Asbestmateriaal	Verwijderen

4.1 Code: M07	Puntmonster	-
6. Bakeliet schakelmateriaal.	Asbestmateriaal	Zorgvuldig beheren
14. Cementering binnen kelders	Geen asbest	-
14.1 Code: M10	Mengmonster	-
15. Cementplaat kelder	Geen asbest	-
15.1 Code: M08	Puntmonster	-
16. Plaat kelder achter cv	Geen asbest	-
16.1 Code: M09	Puntmonster	-

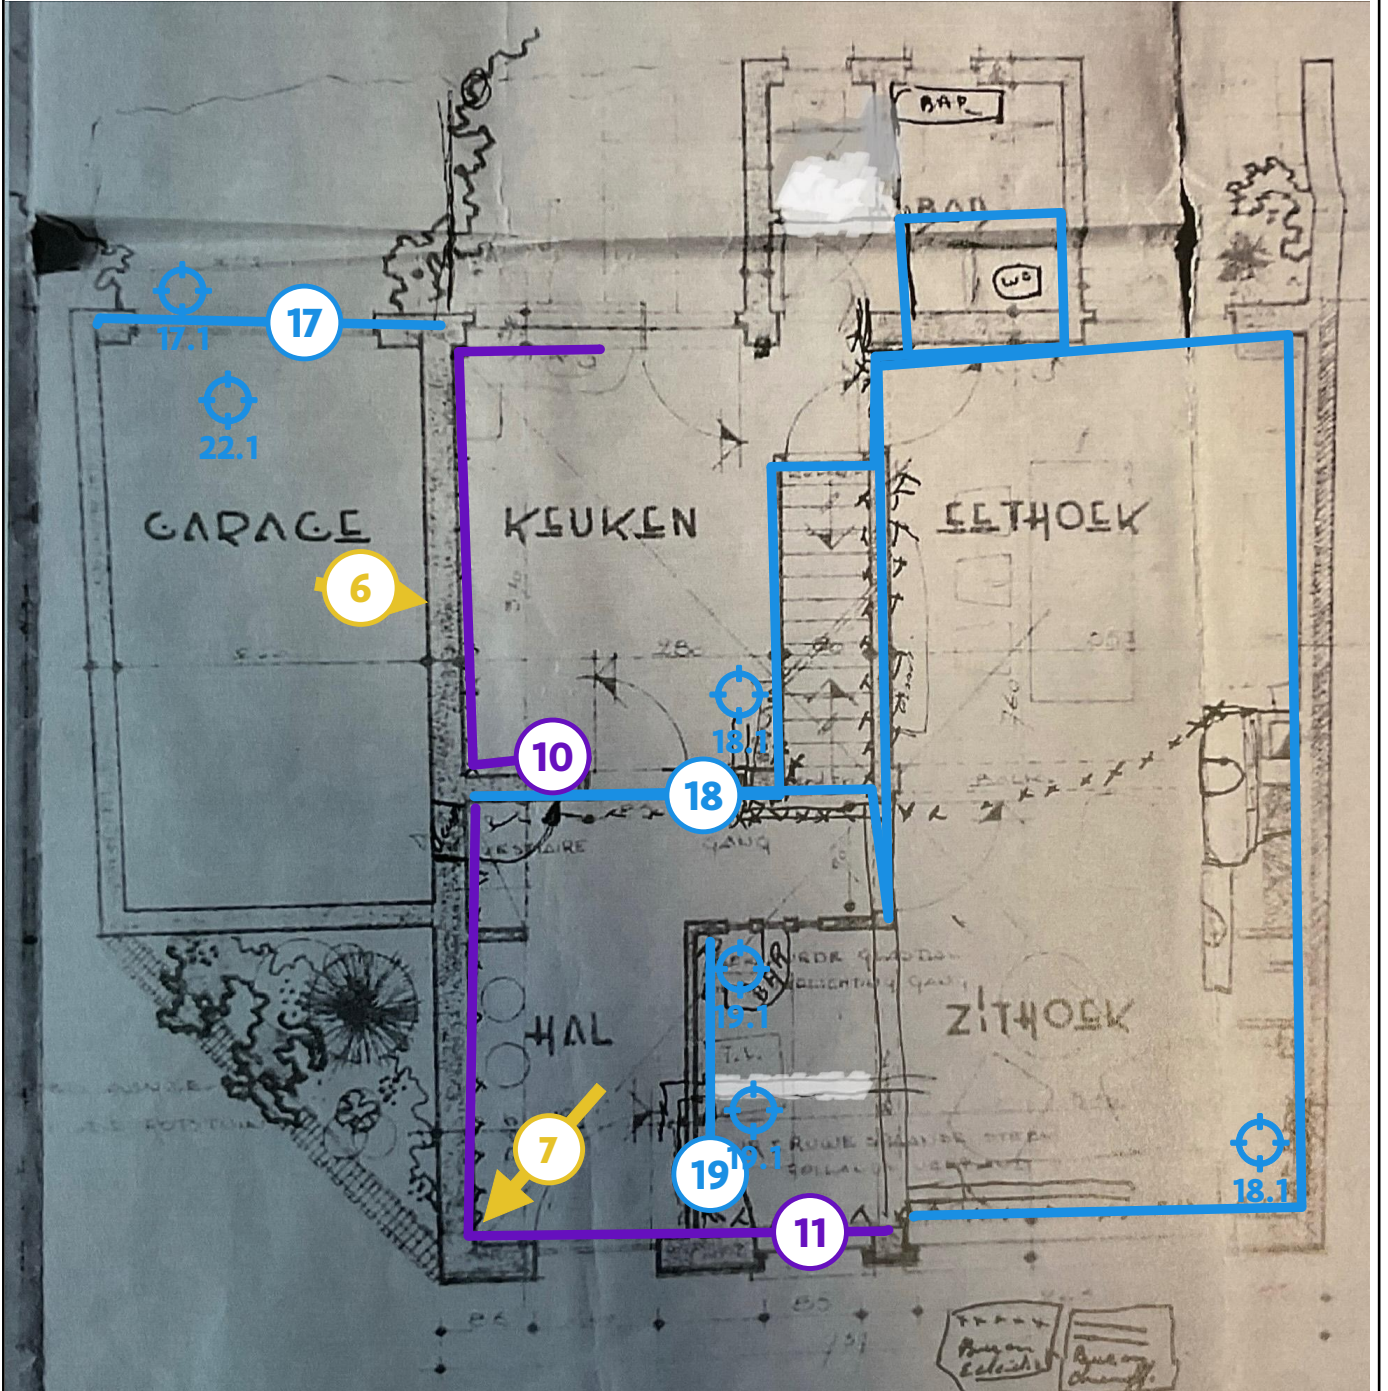
Plan 1.3: Glvl

6. Bakeliet schakelmateriaal.	Asbestmateriaal	Zorgvuldig beheren
7. Bakeliet meter kast inkom	Asbestmateriaal	Zorgvuldig beheren
9. Plafondafwerking in gipskarton/hout/pvc	Advies	-
10. Tegellijm achter wandtegels & plinten	Advies	-
11. Valse wand(en)/voorzetwand(en) - Gipskarton-Pvc-hout	Advies	-
17. Deksteen boven garage	Geen asbest	-
17.1 Code: M04	Puntmonster	-
18. Pleisterwerk wanden	Geen asbest	-
18.1 Code: M01	Mengmonster	-
19. Ruw pleisterwerk binnenwand living	Geen asbest	-
19.1 Code: M06	Mengmonster	-
22. Tegels garage	Geen asbest	-
22.1 Code: M02	Puntmonster	-

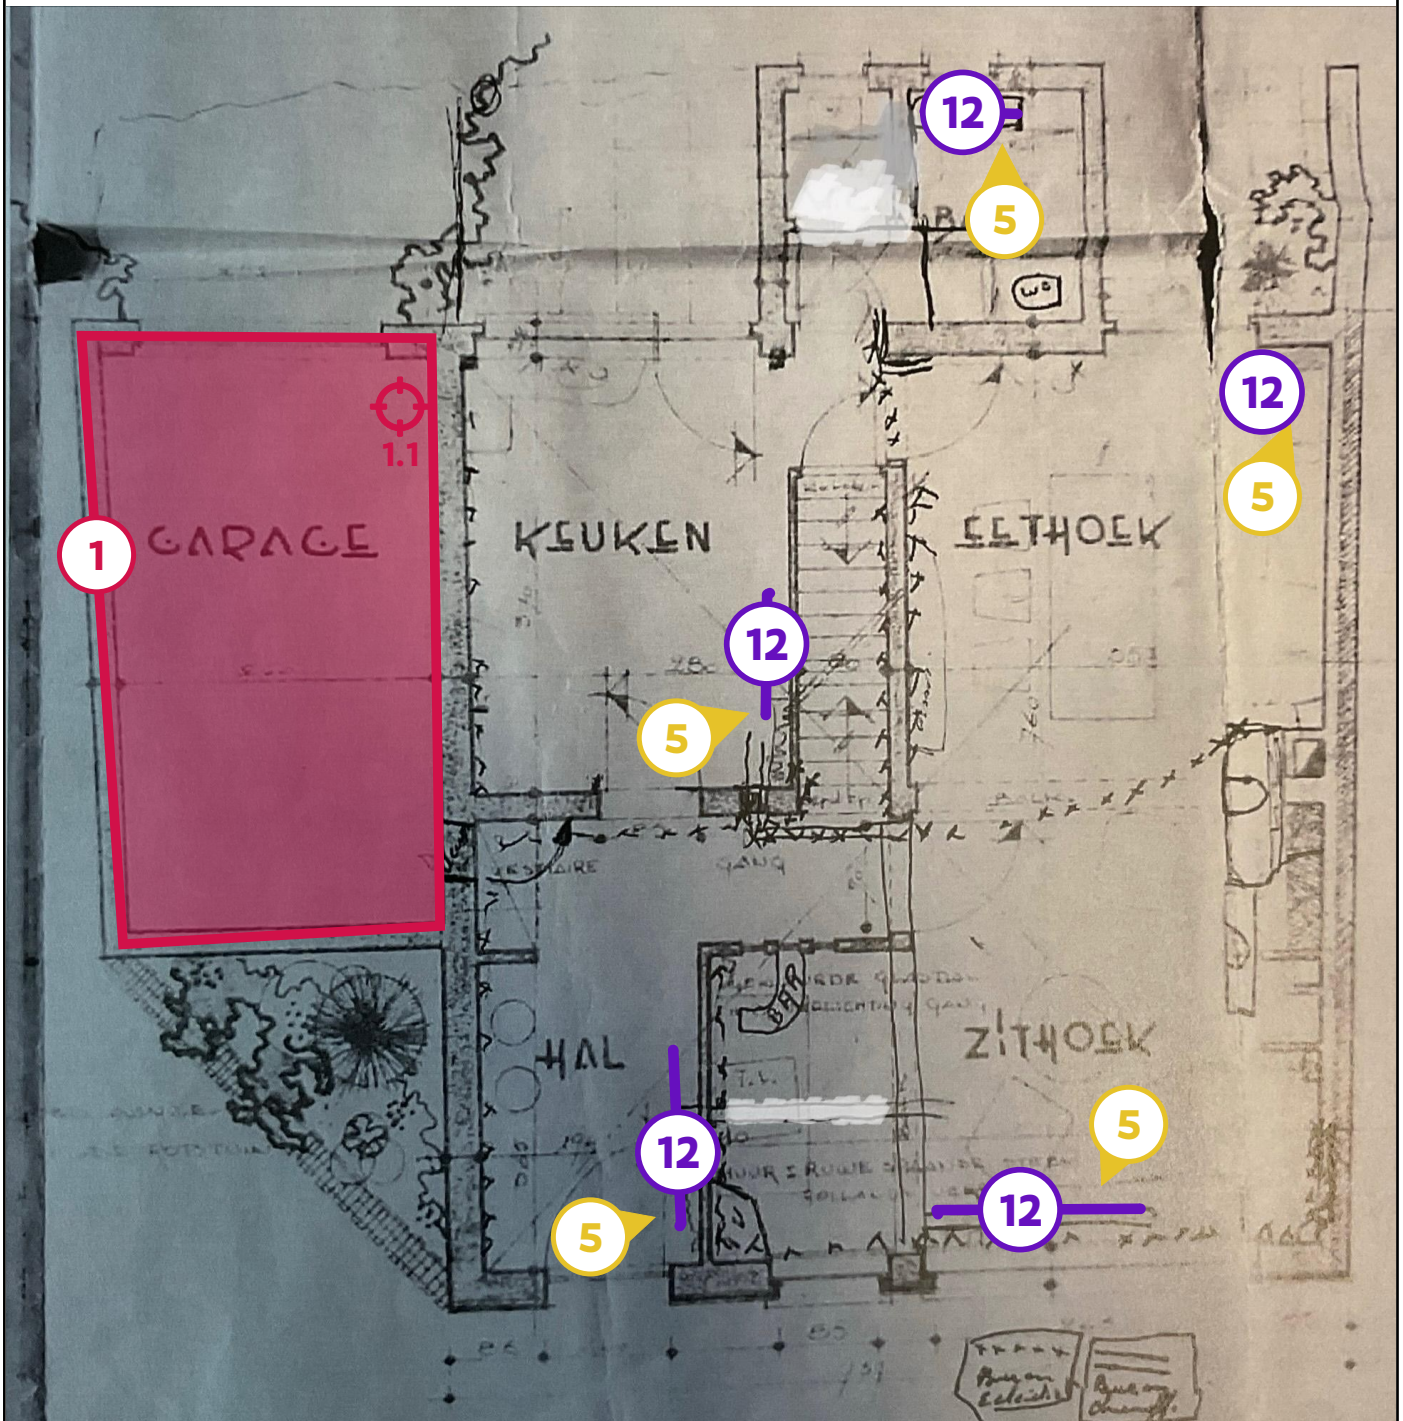
Plan 1.4: Glvl

Beschrijving	Type	Actie
1. dakbedekking - golfplaten boven garage	Asbestmateriaal	Dringend verwijderen

1.1 Code: M03	Puntmonster	-
5. Radiatoren - Knoppen	Asbestmateriaal	Zorgvuldig beheren
12. Radiatoren - Dichtingen	Advies	-
13. Tegellijm onder vloertegels	Advies	-
25. Afdichtingsmateriaal (mastiek,kit,...) aan schrijnwerk - Niet verdacht	Overige ruimte of materiaal	-

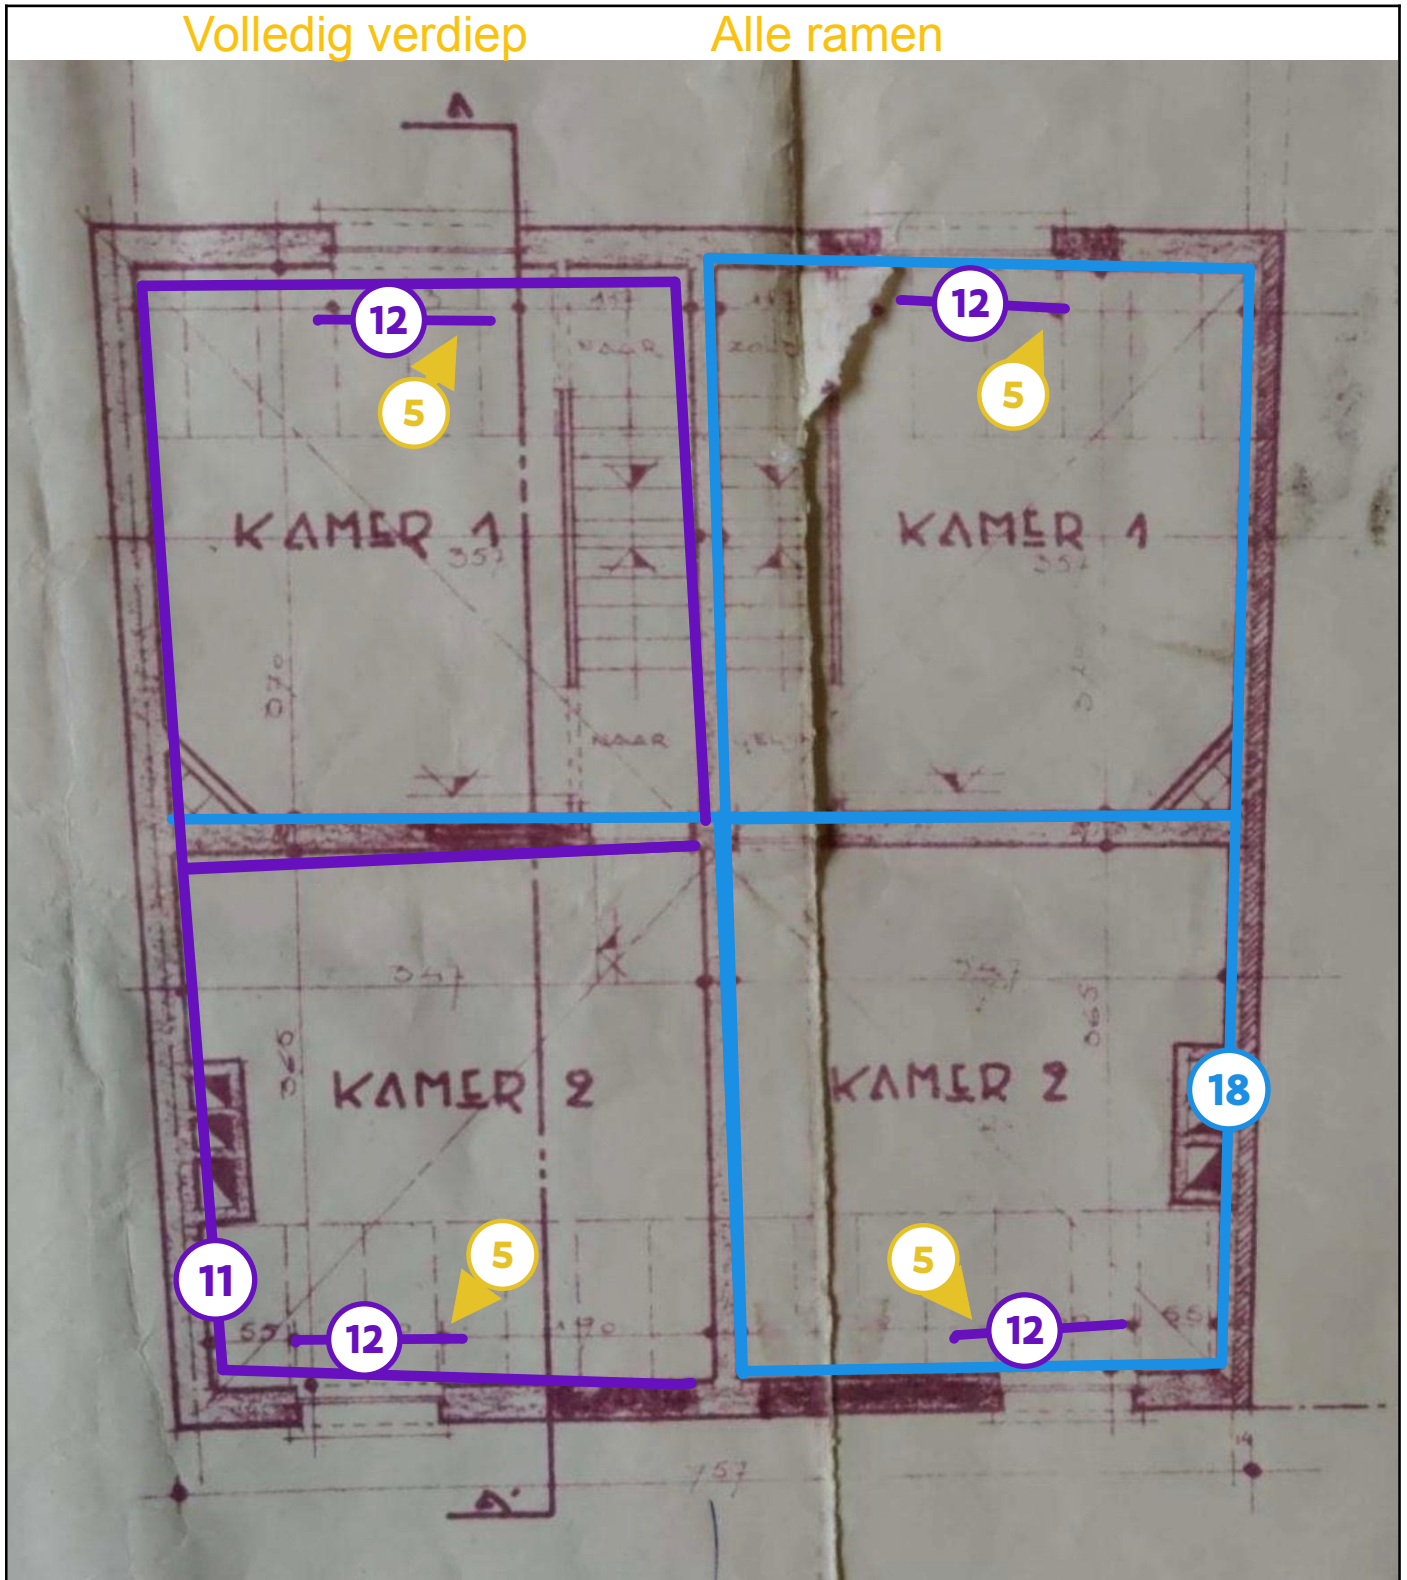
Plan 1.5: Verdiep 1

5. Radiatoren - Knoppen	Asbestmateriaal	Zorgvuldig beheren
9. Plafondafwerking in gipskarton/hout/pvc	Advies	-
11. Valse wand(en)/voorzetwand(en) - Gipskarton-Pvc-hout	Advies	-
12. Radiatoren - Dichtingen	Advies	-
18. Pleisterwerk wanden	Geen asbest	-
25. Afdichtingsmateriaal (mastiek,kit,...) aan schrijnwerk - Niet verdacht	Overige ruimte of materiaal	-

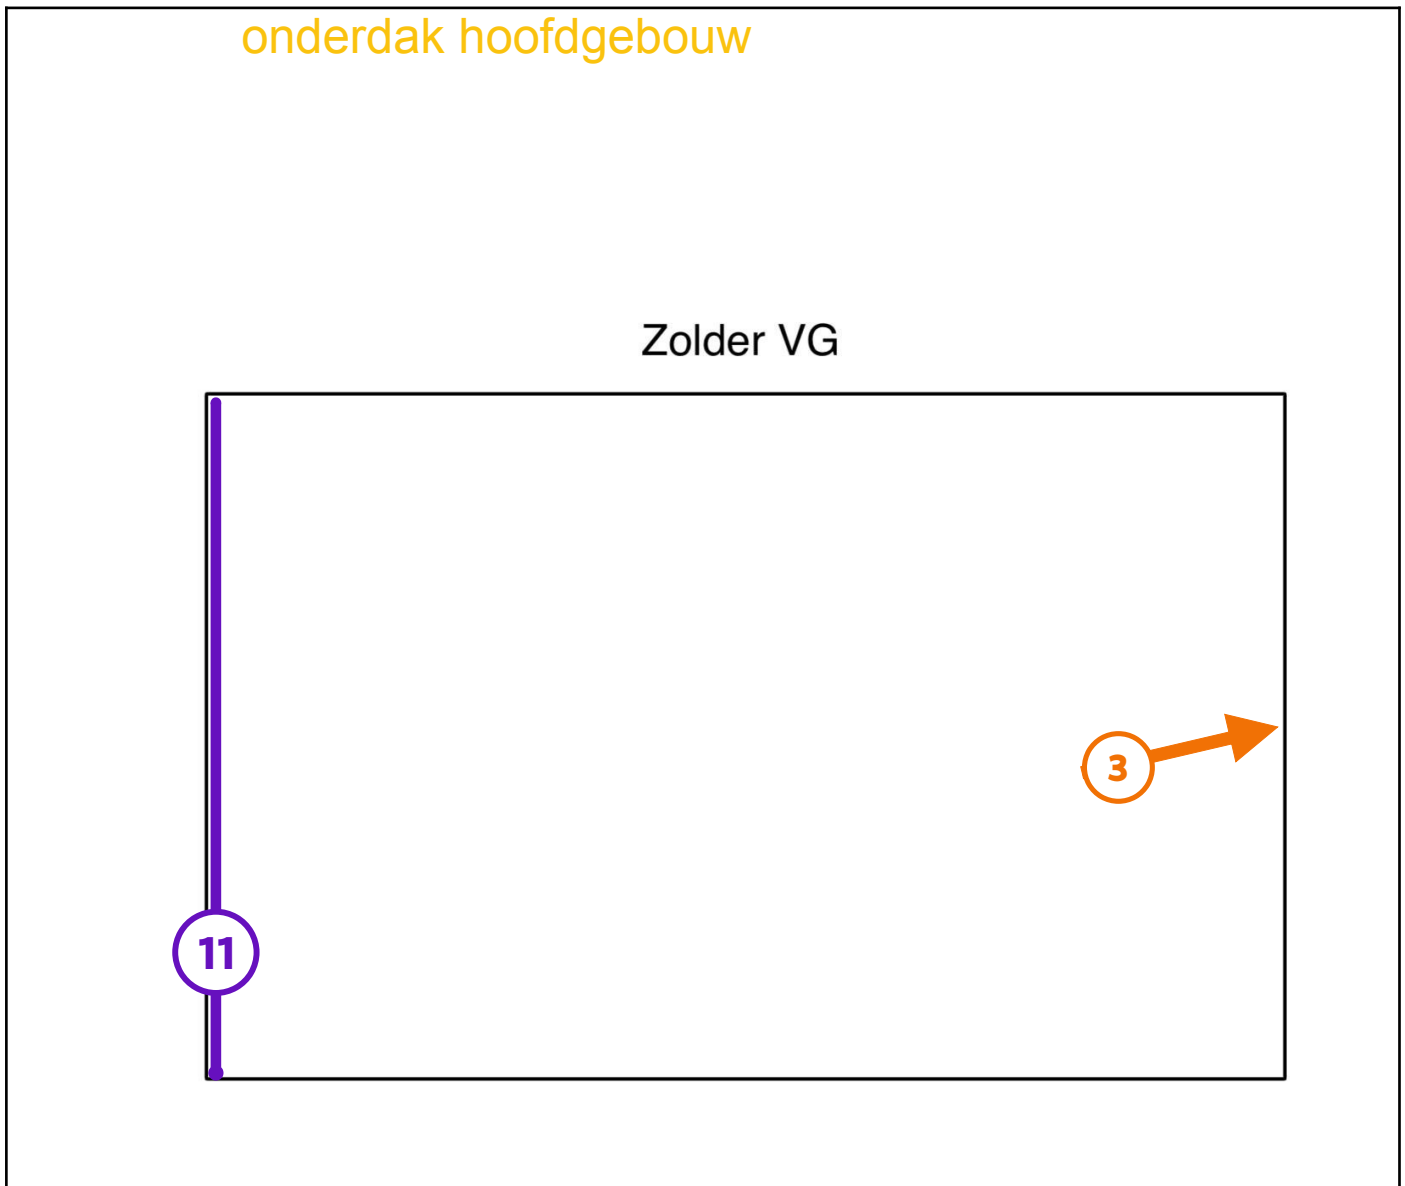
Plan 1.6: Zolder

Beschrijving	Type	Actie
3. Roetluik op zolder	Asbestmateriaal	Verwijderen
11. Valse wand(en)/voorzetswand(en) - Gipskarton-Pvc-hout	Advies	-
24. Onderdak - niet verdacht	Overige ruimte of materiaal	-

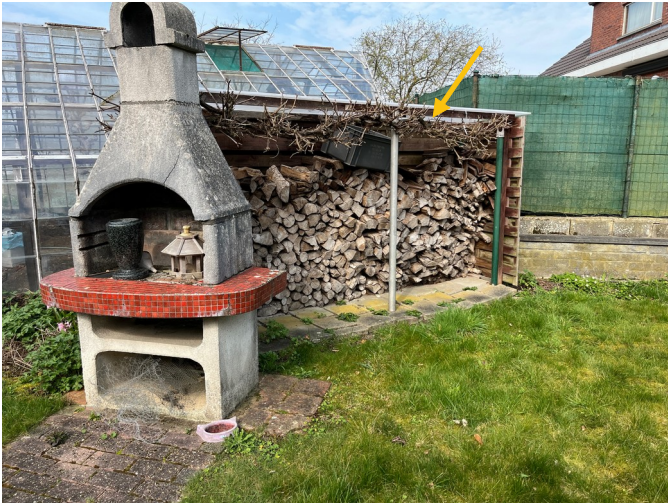
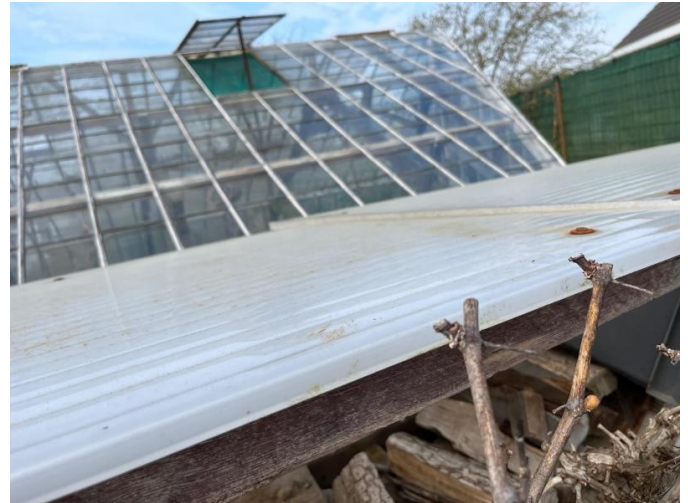
Informatie over een niet-asbestverdacht materiaal

Basis voor advies	De asbestdeskundige beoordeelt het materiaal als niet-asbestverdacht.
--------------------------	---

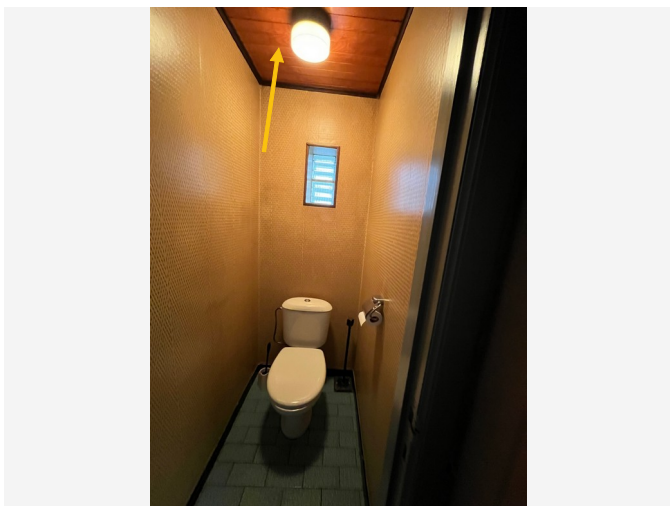
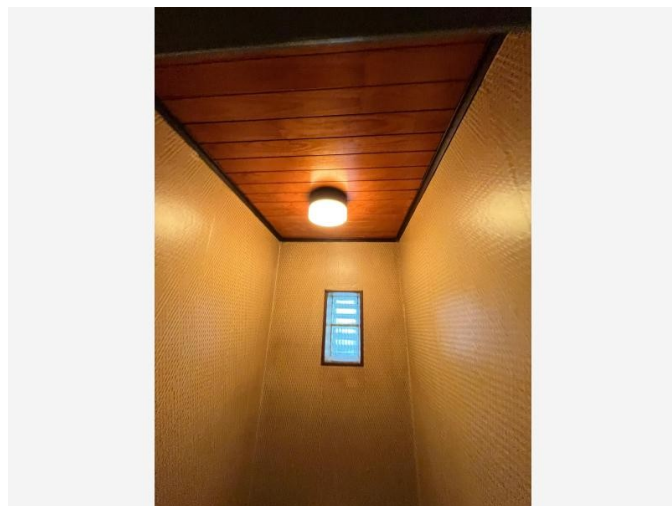
Informatie over een niet-asbestverdacht materiaal

Basis voor advies	De asbestdeskundige beoordeelt het materiaal als niet-asbestverdacht.
Primaire drager	Plafond

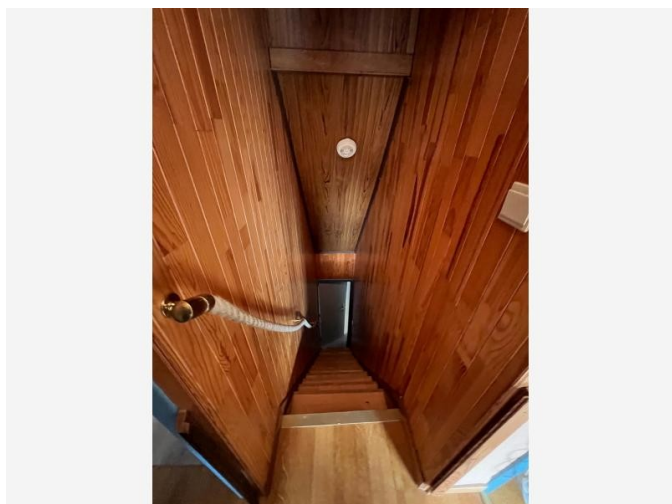
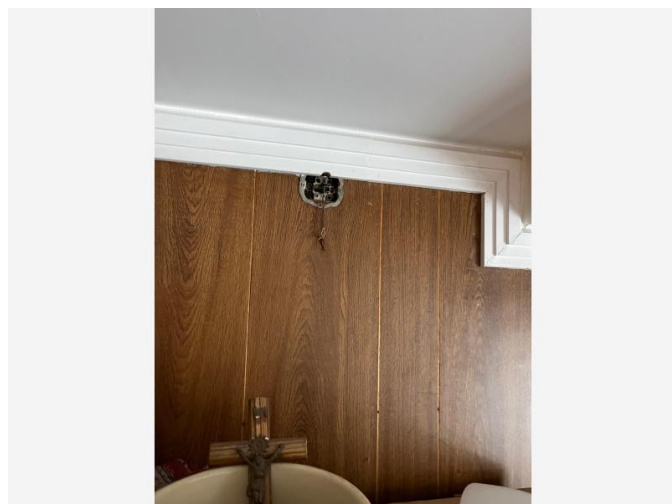
Fiche 11: Valse wand(en)/voorzetwand(en) - Gipskarton-Pvc-hout

Informatie over een materiaal dat de asbestdeskundige niet kan waarnemen of vaststellen

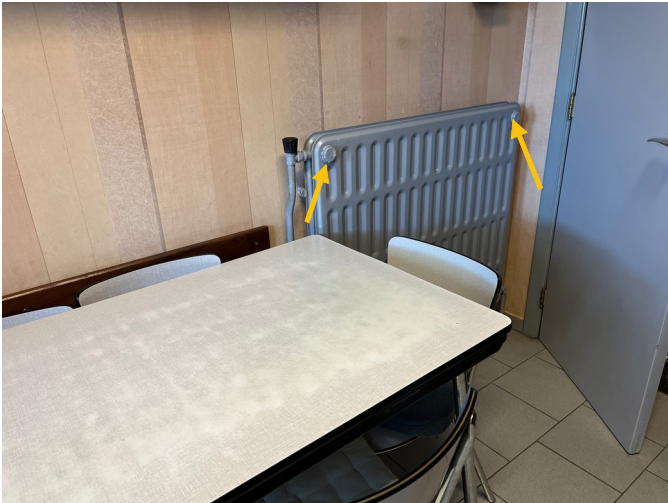
Informatie over een materiaal dat de asbestdeskundige niet kan waarnemen of vaststellen

Basis voor advies	Beoordeling op basis van expertise, zonder een vaststelling door de asbestdeskundige.
-------------------	---

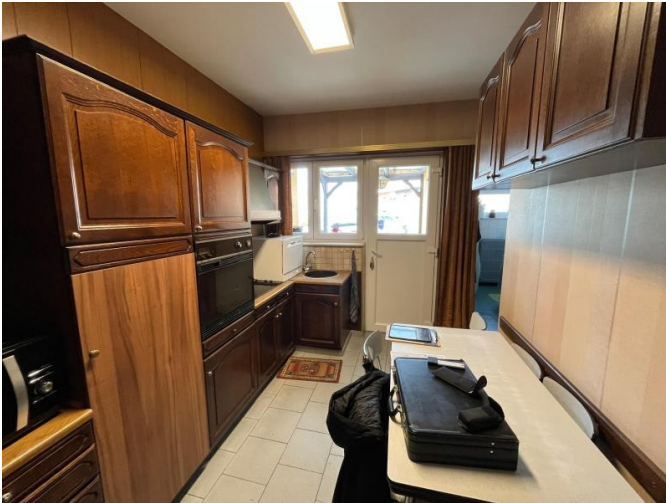
Informatie over een materiaal dat de asbestdeskundige niet kan waarnemen of vaststellen
