Asbestinventarisatetest

Rozemarijnstraat 94, 9000 Gent

Attestnummer : 20260402-000481.000

Niet-asbestveilig

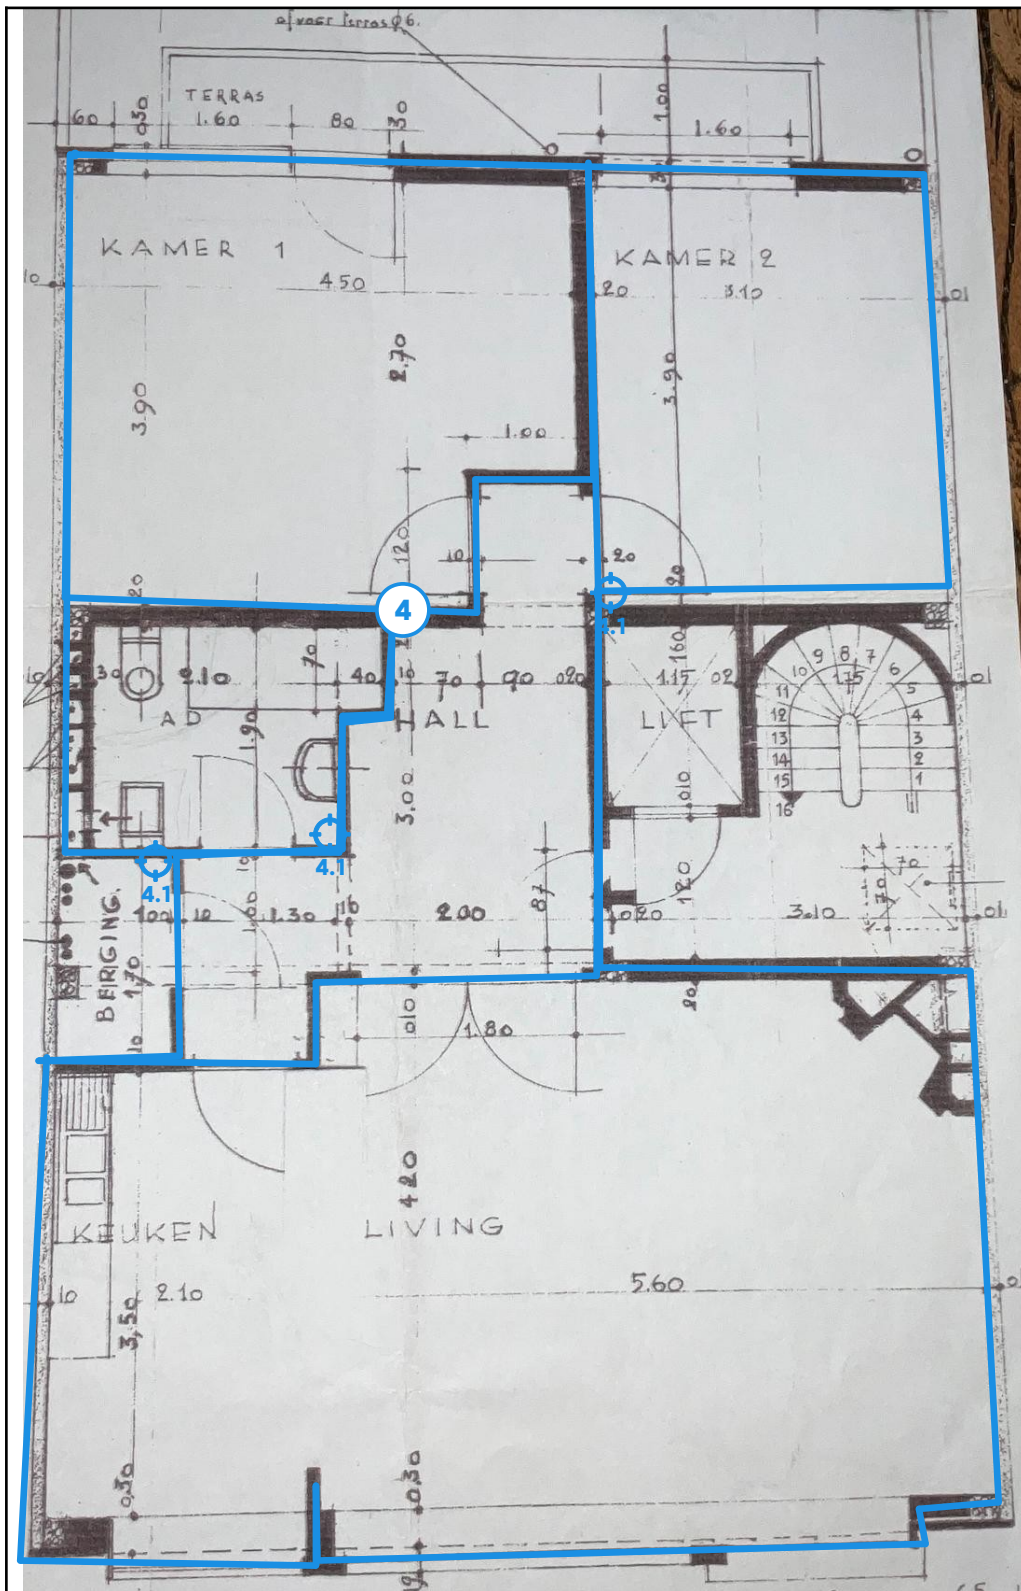
Plan 1.2: Plan appartement

4. Wanden: pleisterwerk.	Geen asbest	-
4.1 Code: 101	Mengmonster	-

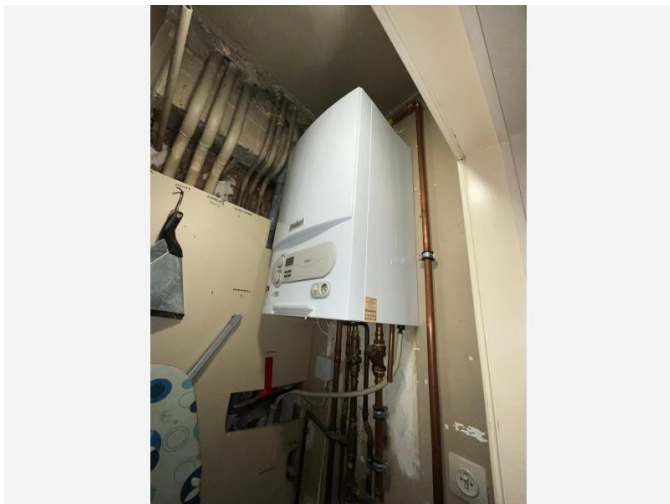
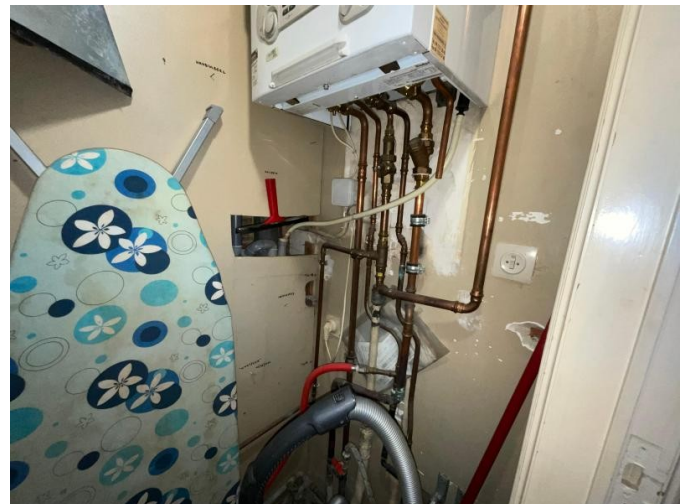
Beschrijving	Notitie	Terug te vinden op plannen
Fiche 6: Materialen aan de stookketel	De stookketel dateert van na 2001, derhalve wordt de gehele installatie beschouwd als niet-asbestverdacht.	-
Fiche 7: Afkitting schrijnwerk	Er werd geen asbestverdacht afkittingsmateriaal vastgesteld, noch tussen kozijn en glas, noch tussen kozijn en muur.	-
