# Asbestinventarisatetest

Lunderstraat 14, 1840 Londerzeel

Attestnummer : 20260410-000030.000

Uitgegeven op : 10.04.2026

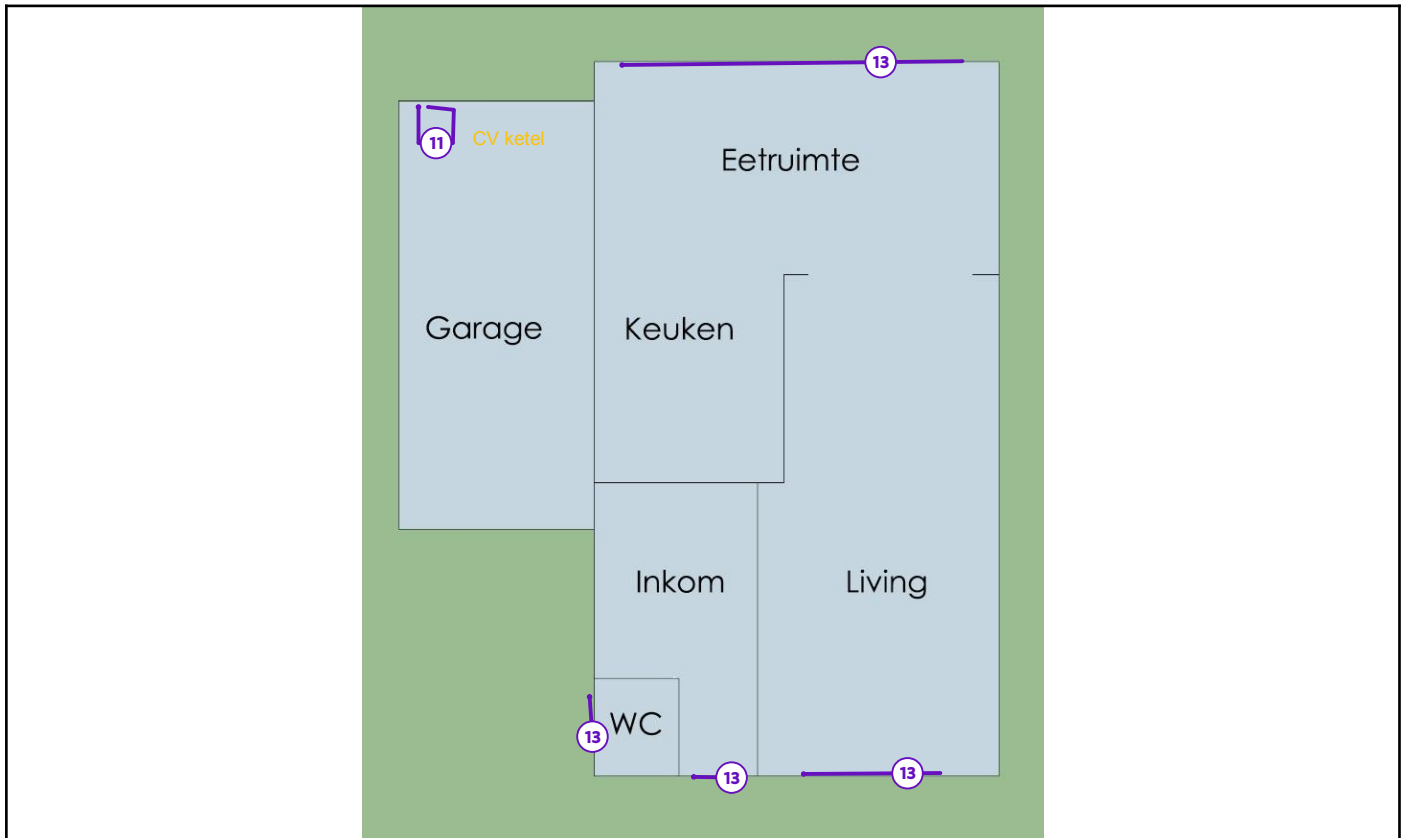
## Plan 1.1: \_GV raamdichtingen - CV ketel

Beschrijving	Type	Actie
11. - Materialen aan de stookketel (dichtingen, isolerend materiaal, )	Overige ruimte of materiaal	-
13. - Afdichtingsmateriaal (mastiek, kit, ) aan schrijnwerk (niet aanwezig)	Overige ruimte of materiaal	-

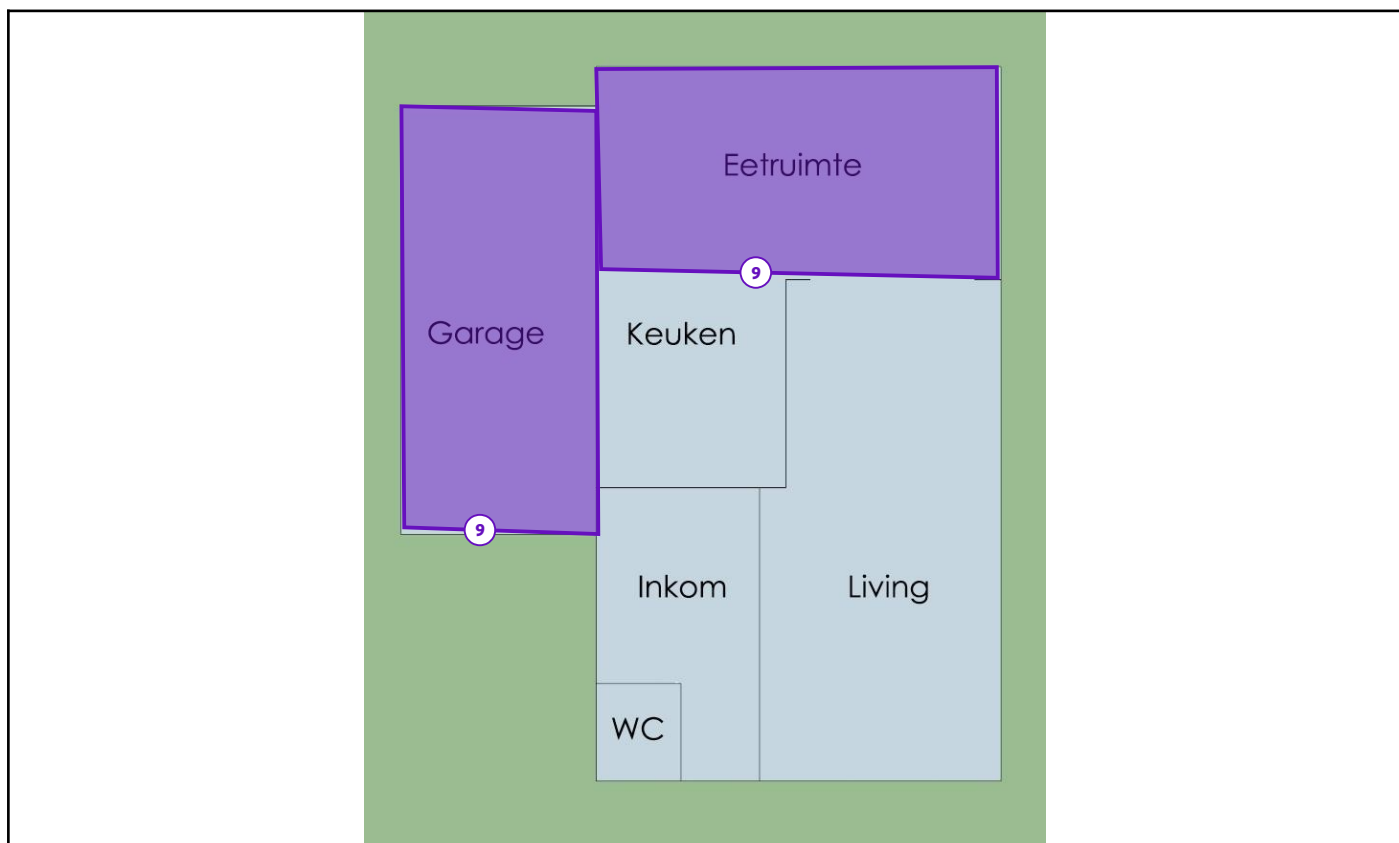
## Plan 1.2: \_GV plat dak

Beschrijving	Type	Actie
9. - Dakbedekking plat dak (roofing)	Overige ruimte of materiaal	-

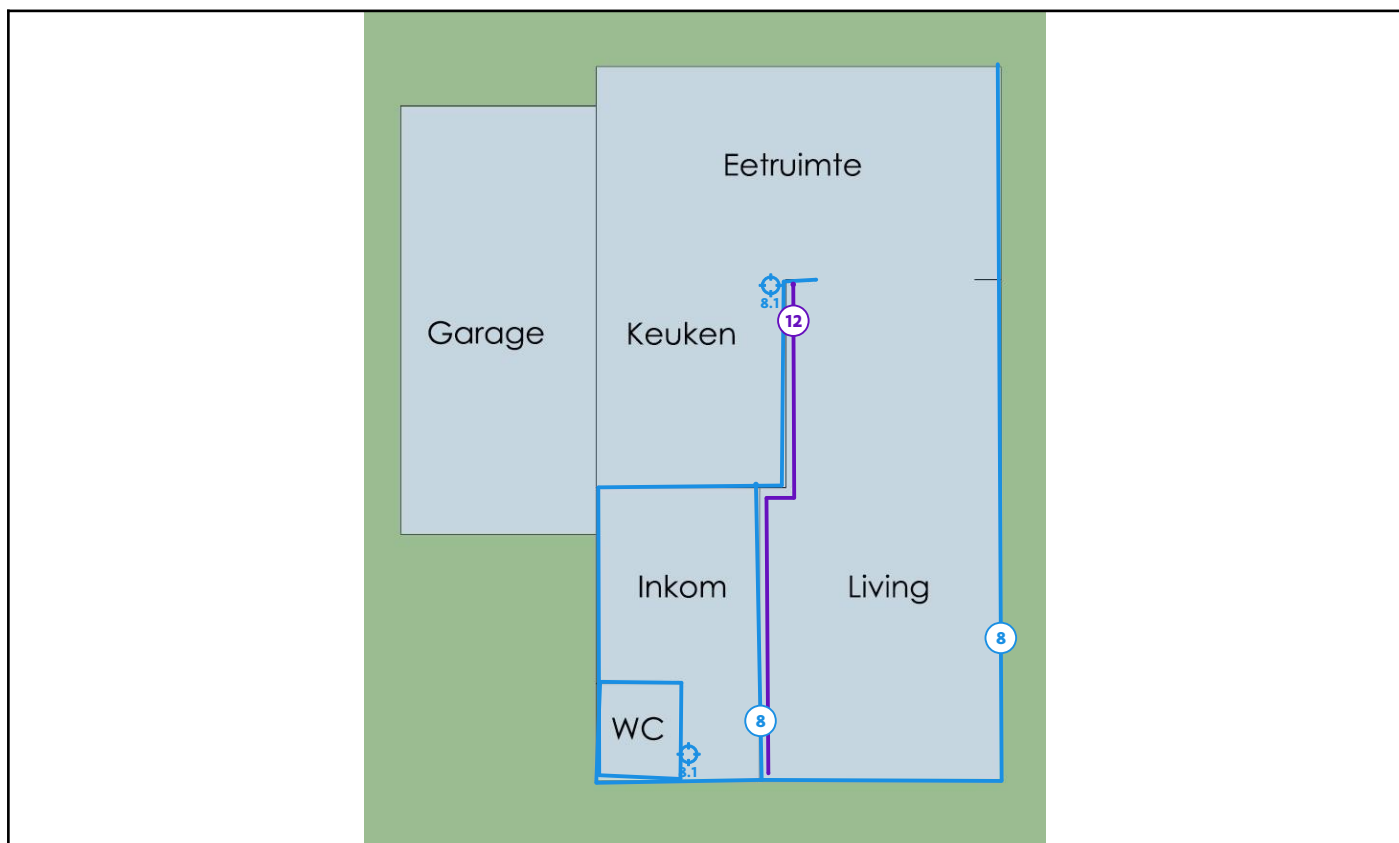
## Plan 1.4: \_GV muurpleister - gipskartonplaat wanden

Beschrijving	Type	Actie
8. - Muurpleister	Geen asbest	-
8.1 Code: MM01	Mengmonster	-
12. - Voorzetwanden	Overige ruimte of materiaal	-

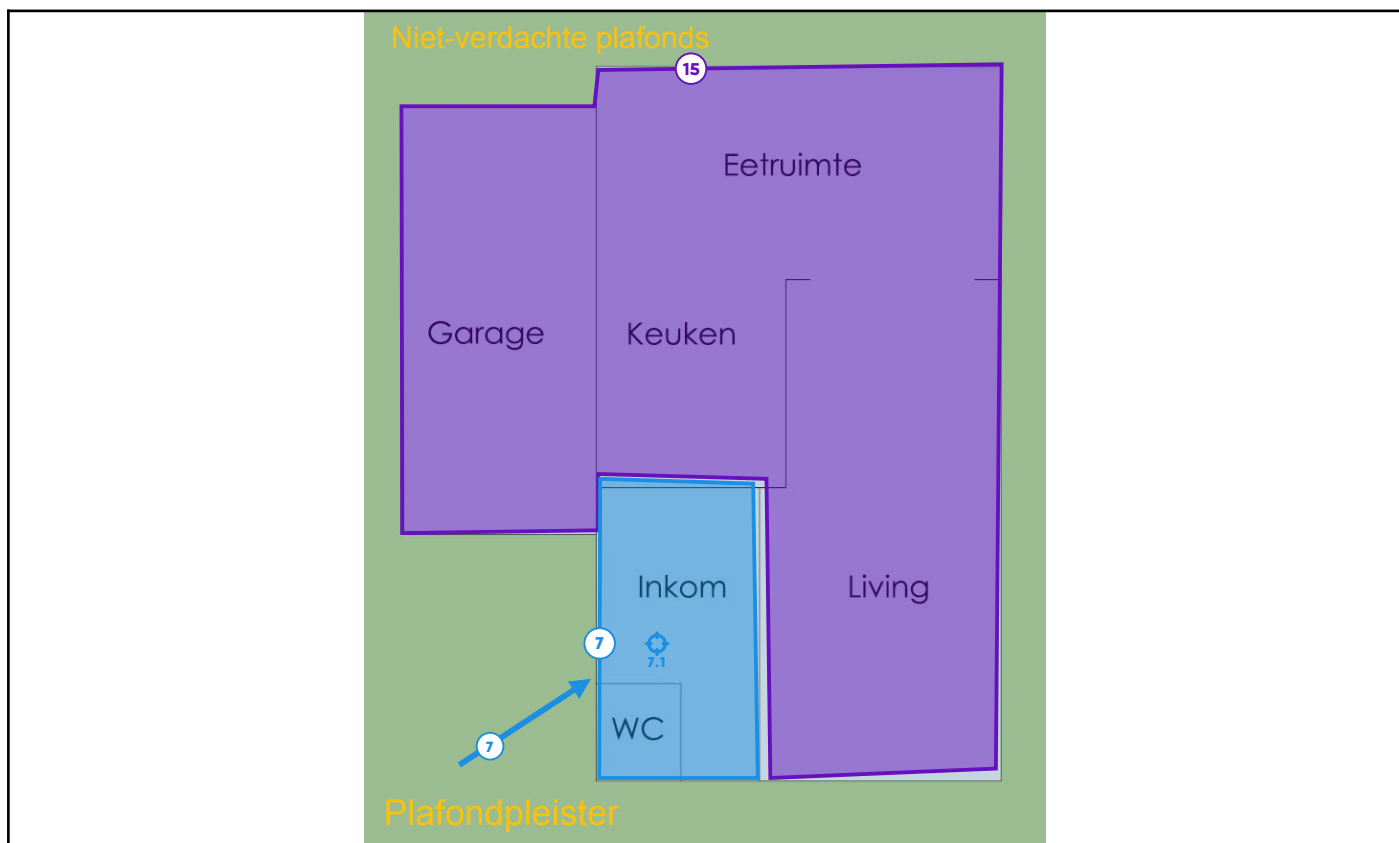
## Plan 1.5: \_GV plafonds

Beschrijving	Type	Actie
7. - Pleisterwerk plafonds	Geen asbest	-
7.1 Code: MM02	Mengmonster	-
15. - Plafonds uit niet asbestverdacht materiaal	Overige ruimte of materiaal	-

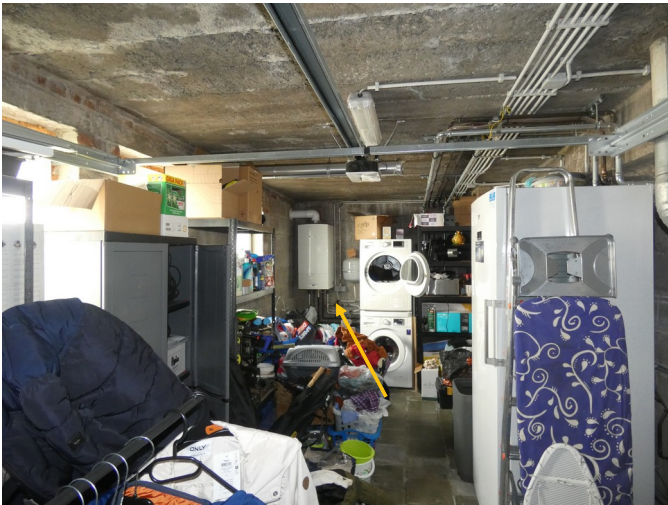
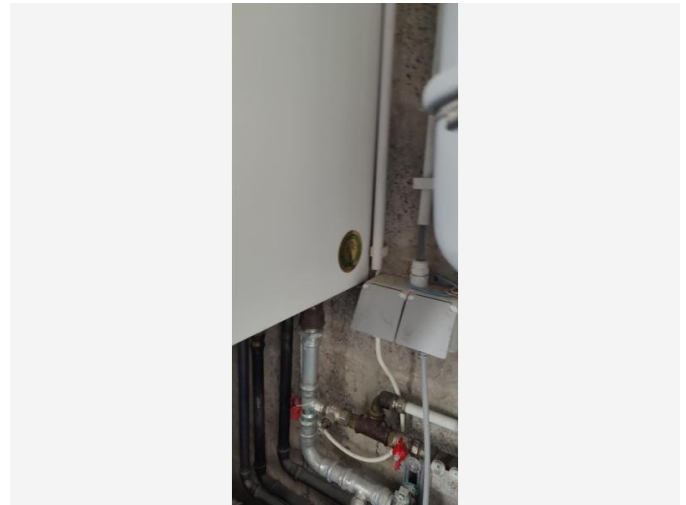
## Fiche 11: - Materialen aan de stookketel (dichtingen, isolerend materiaal, )

Fiche 11: - Materialen aan de stookketel (dichtingen, isolerend materiaal, )	<p>De aanwezige stookketel, inclusief alle aansluitingen, zijn zeer recent vernieuwd. In deze installatie zijn geen asbest-verdachte materialen aanwezig</p>	<p>Plan 1.1: _GV raamdichtingen - CV ketel</p>
Fiche 12: - Voorzetwanden	<p>Er werden enkele voorzetwanden (valse muren) aangebracht als binnenwand. Als deskundige kan ik geen uitspraak doen over eventuele asbestverdachte toepassingen die aanwezig zijn of verborgen zitten achter de voorzetwanden. Bij renovaties, sloop of verbouwingen is het aan te raden een destructieve asbestinventaris op te stellen voor deze ruimtes.</p> <p>Dit onderzoek behoort momenteel niet tot onze taak in deze opdracht.</p>	<p>Plan 1.4: _GV muurpleister - gipskartonplaat wanden</p>
Fiche 13: - Afdichtingsmateriaal (mastiek, kit, ) aan schrijnwerk (niet aanwezig)	<p>Het schrijnwerk is na 2001 volledig vernieuwd. De gebruikte kisten zijn niet asbest-verdacht.</p>	<p>Plan 1.1: _GV raamdichtingen - CV ketel</p> <p>Plan 1.8: _1e raamafdichtingen</p>
