# Asbestinventarisatetest

Lange Heihoekstraat 24, 9150 Kruibeke

Attestnummer : 20230825-000084.001

Uitgegeven op : 25.08.2023

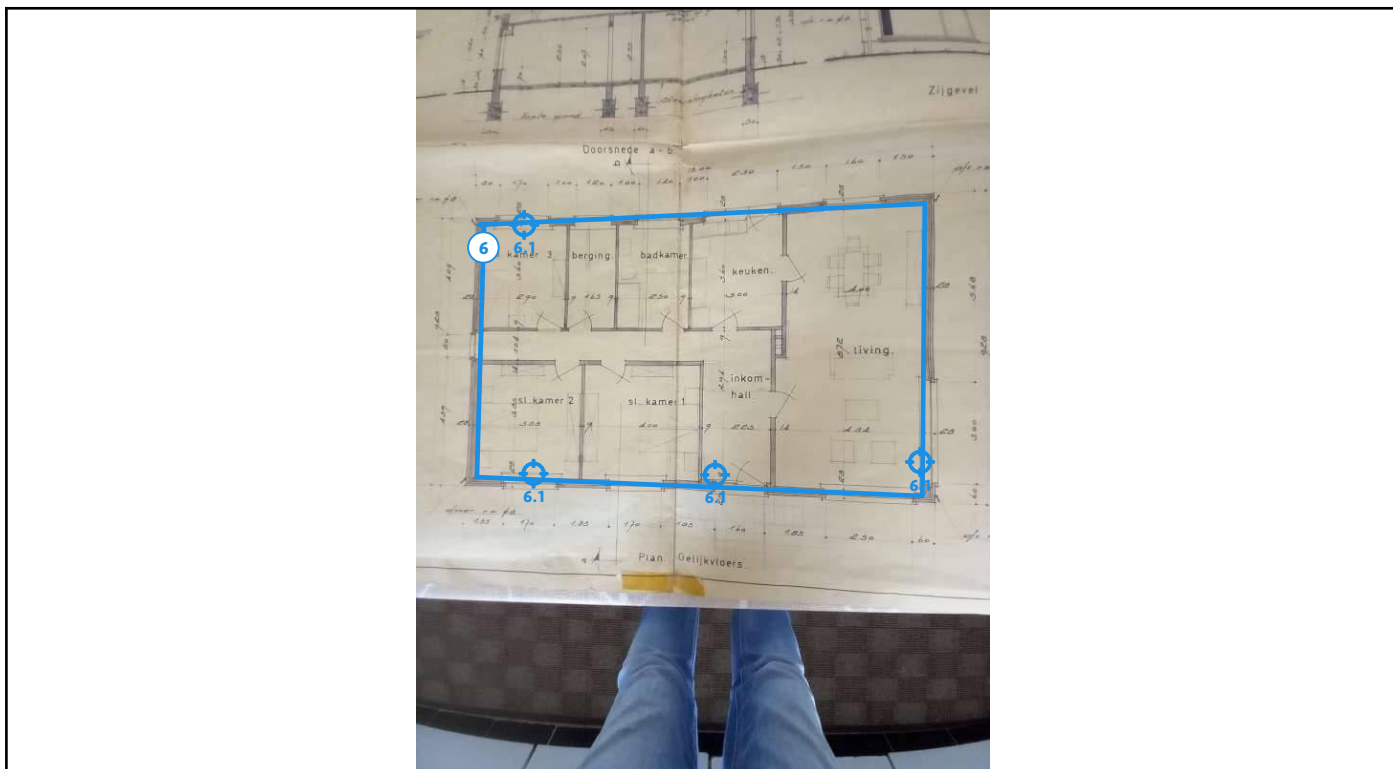
# Plan 1.1: Gelijkvloers

Beschrijving	Type	Actie
6. Pleister wand	Geen asbest	-
6.1 Code: Pleister wand	Mengmonster	-

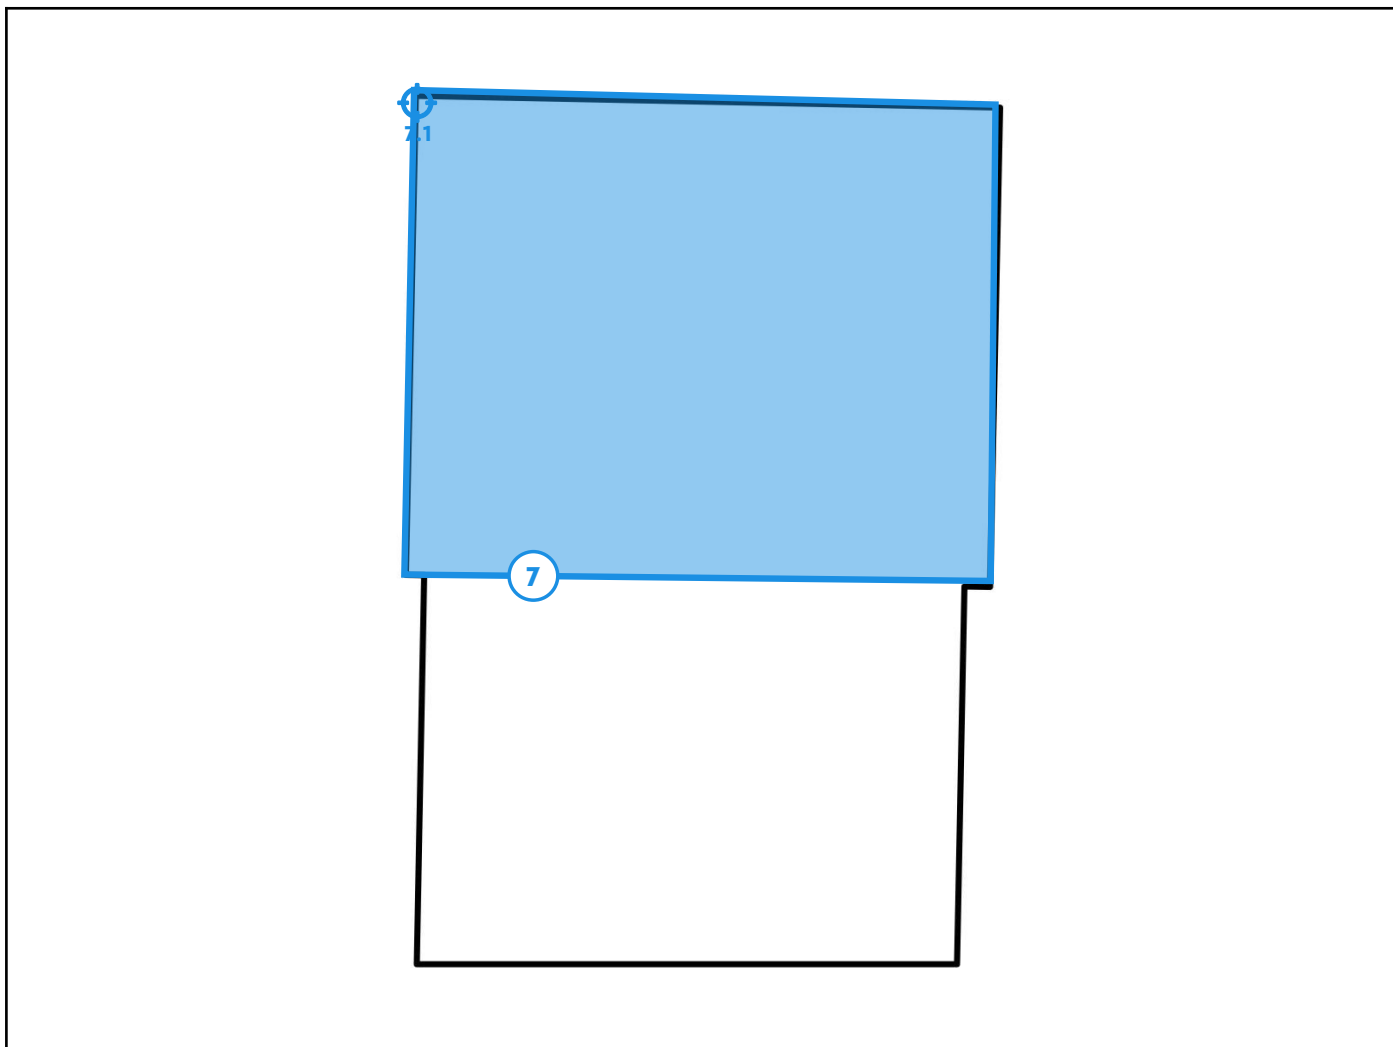
## Plan 3.1: Tuinhuis + afdak plan

Beschrijving	Type	Actie
7. Shingles op tuinhuis	Geen asbest	-
7.1 Code: Shingle	Puntmonster	-
