Asbestinventarisatetest

Berchemlei 85/202, 2140 Antwerpen

Attestnummer : 20260222-000228.000

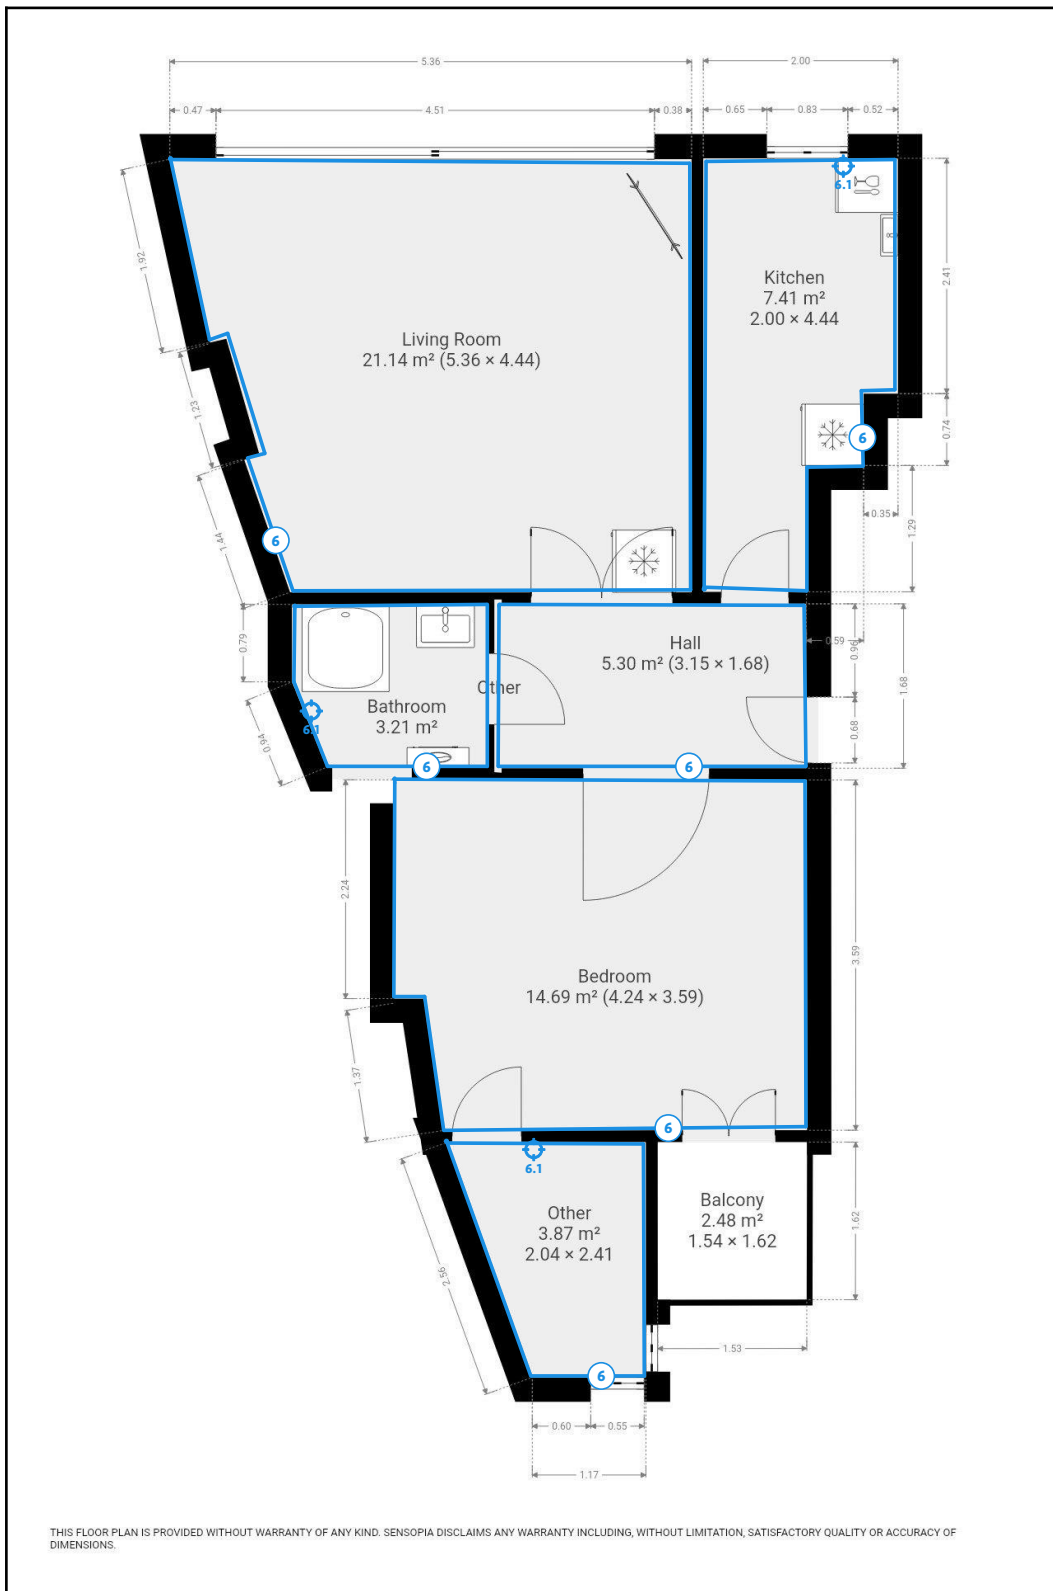
Plan 1.1: GRONDPLAN NIV+2 MUREN

6. PLEISTERWERK MUREN	Geen asbest	-
6.1 Code: MM001	Mengmonster	-

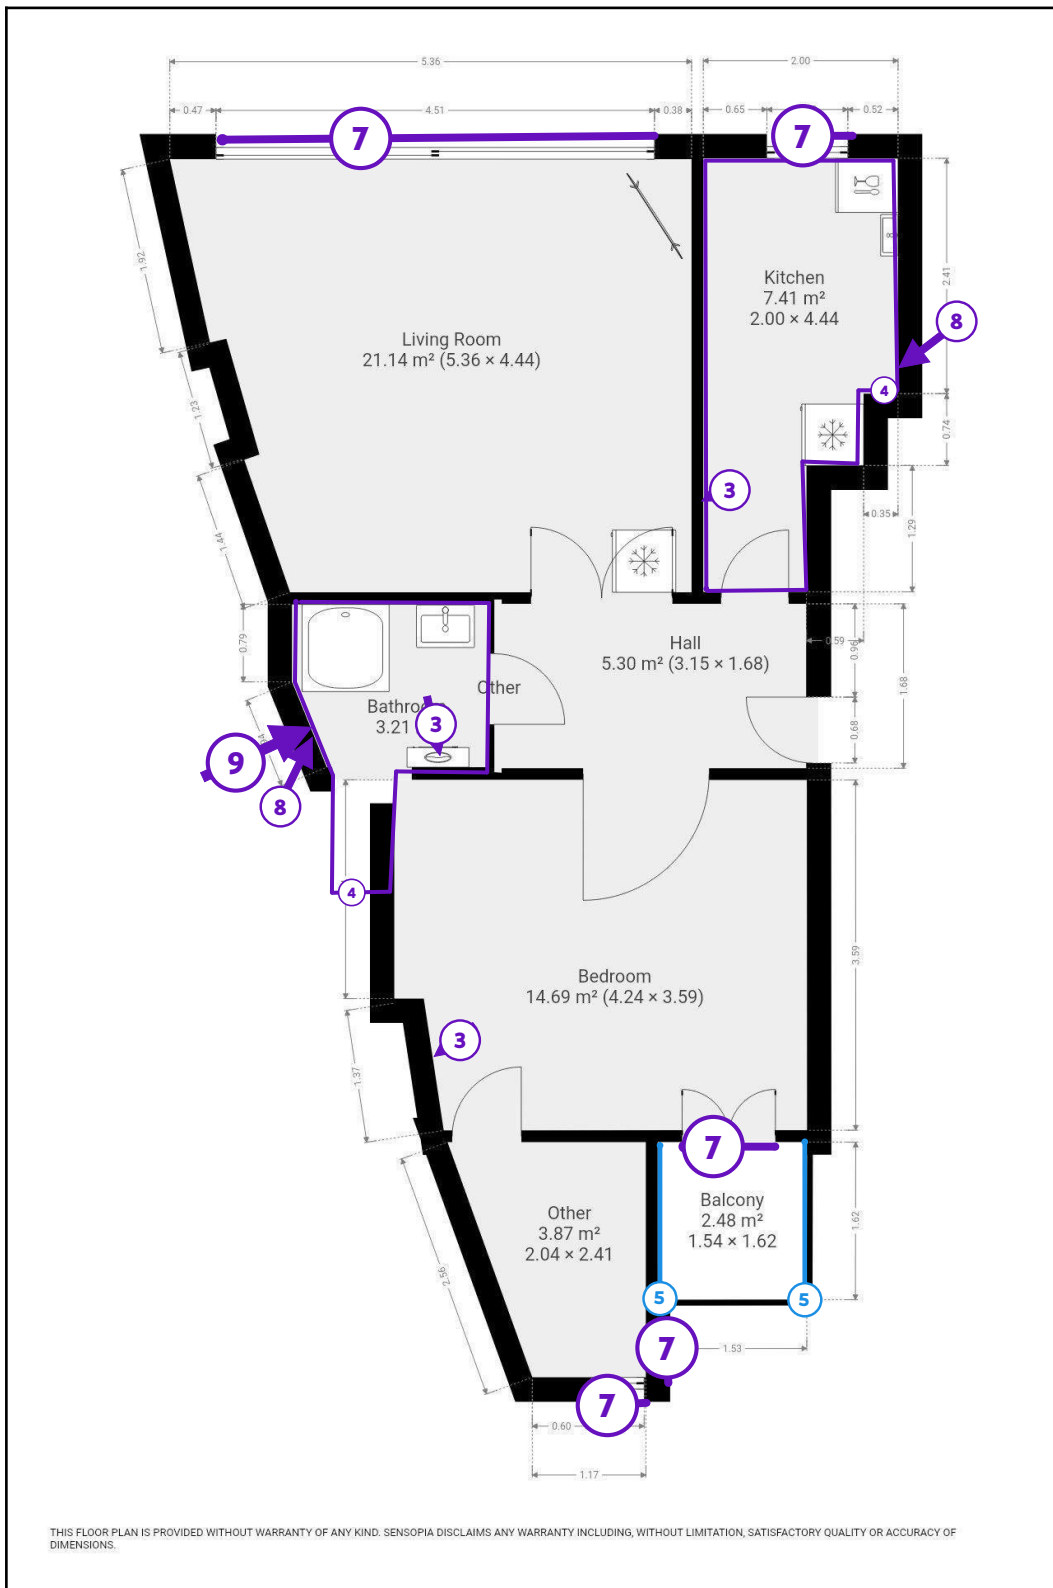
Plan 1.4: GRONDPLAN NIV +2 ALGEMEEN

3. GEKOPPELDE RADIATOREN	Advies	-
4. FAIENCETEGELS	Advies	-
5. CREPI	Geen asbest	-
7. AFDICHTINGSMATERIAAL TUSSEN GLAS (OF PANEEL) EN SCHRIJNWERK	Overige ruimte of materiaal	-
8. ROOKGASKANALEN	Overige ruimte of materiaal	-
9. CV KETEL JUNKERS ZWB28-3 CE CONDENSATIEKETEL	Overige ruimte of materiaal	-
