Asbestinventarisatetest

Stationsstraat 178, 9420 Erpe-Mere

Attestnummer : 20260309-000436.000

Zone 1: Hoofdgebouw

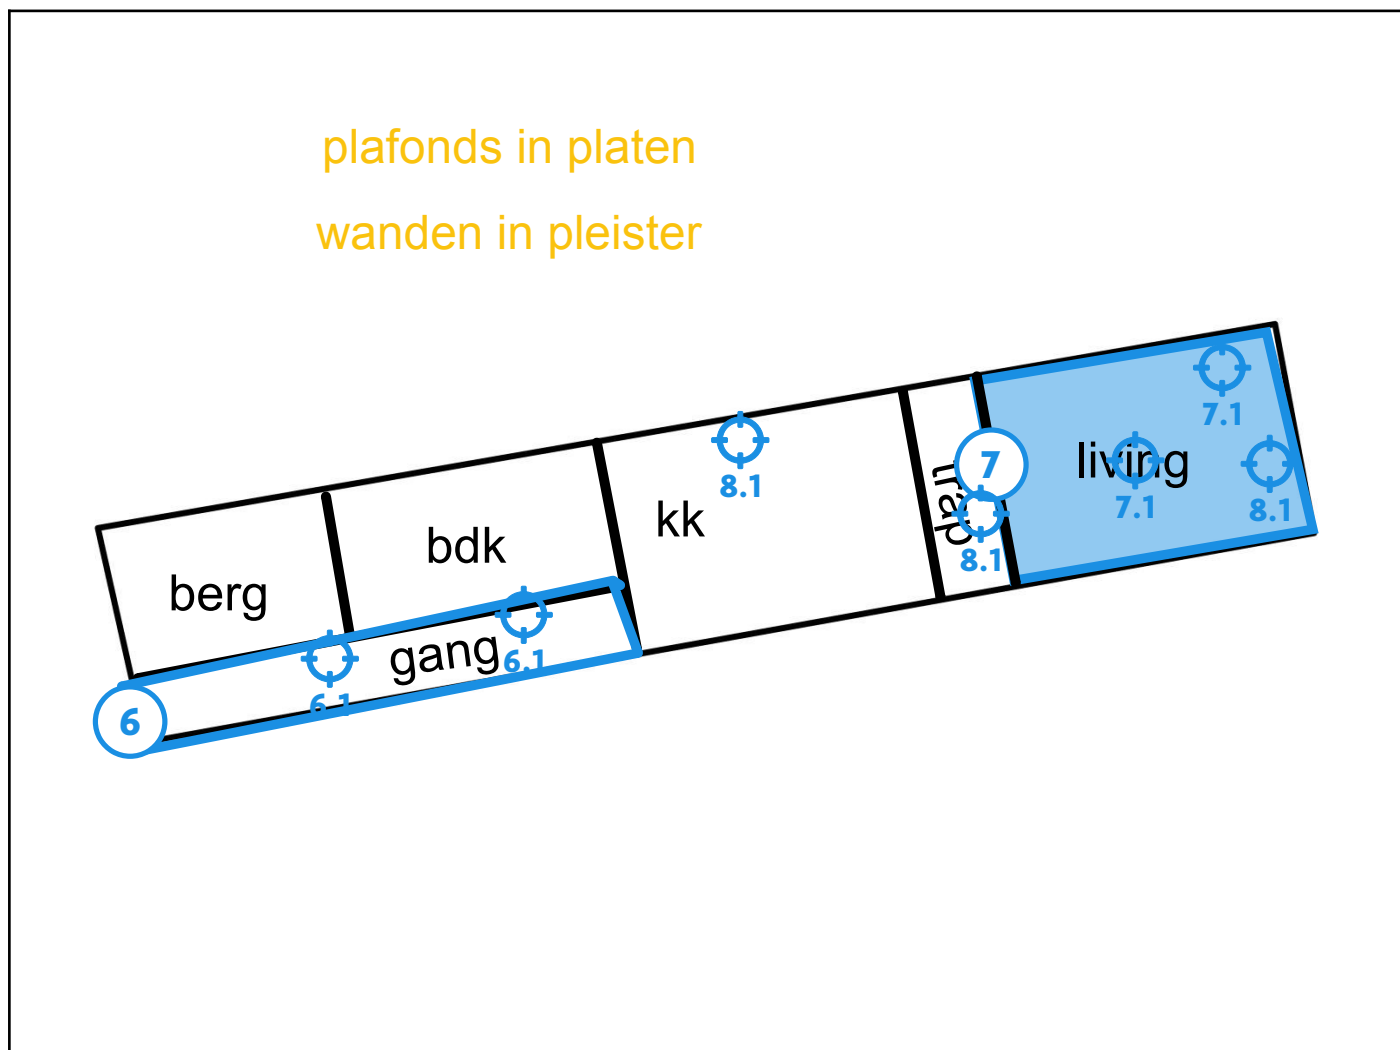
Plan 1.1: Hoofdgebouw plan gvl

Beschrijving	Type	Actie
5. Plafond type: Plaatmateriaal	Advies	-
6. Cementering Gvl	Geen asbest	-
6.1 Code: Mm3	Mengmonster	-
7. pleisterwerk plafond	Geen asbest	-
7.1 Code: mm02	Mengmonster	-
8. pleisterwerk wanden	Geen asbest	-
8.1 Code: mm01	Mengmonster	-

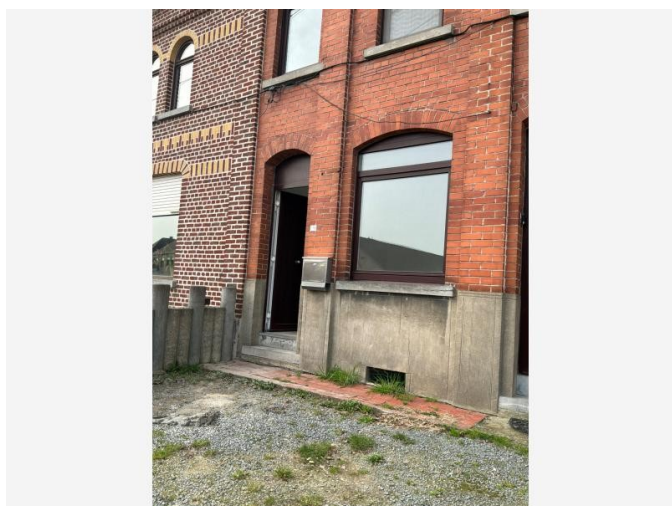
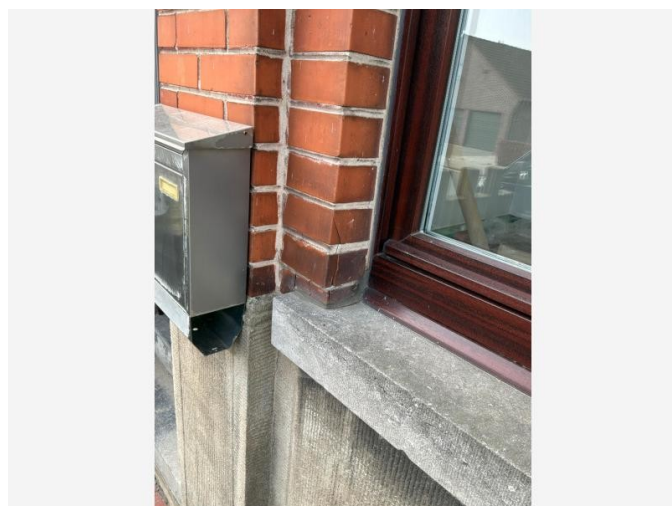
Beschrijving	Notitie	Terug te vinden op plannen
Fiche 9: mastiek type: siliconen	Aanwezig in alle ramen, buiten de andere aangeduide types.	-
Fiche 10: Dak type: metaal	Dit dak type is niet asbest verdacht.	Plan 1.2: Hoofdgebouw plan 1e
