# Asbestinventarisatetest

Dennenlaan 78, 9120 Beveren-Kruibeke-Zwijndrecht

Attestnummer : 20251008-000289.001

Uitgegeven op : 13.11.2025

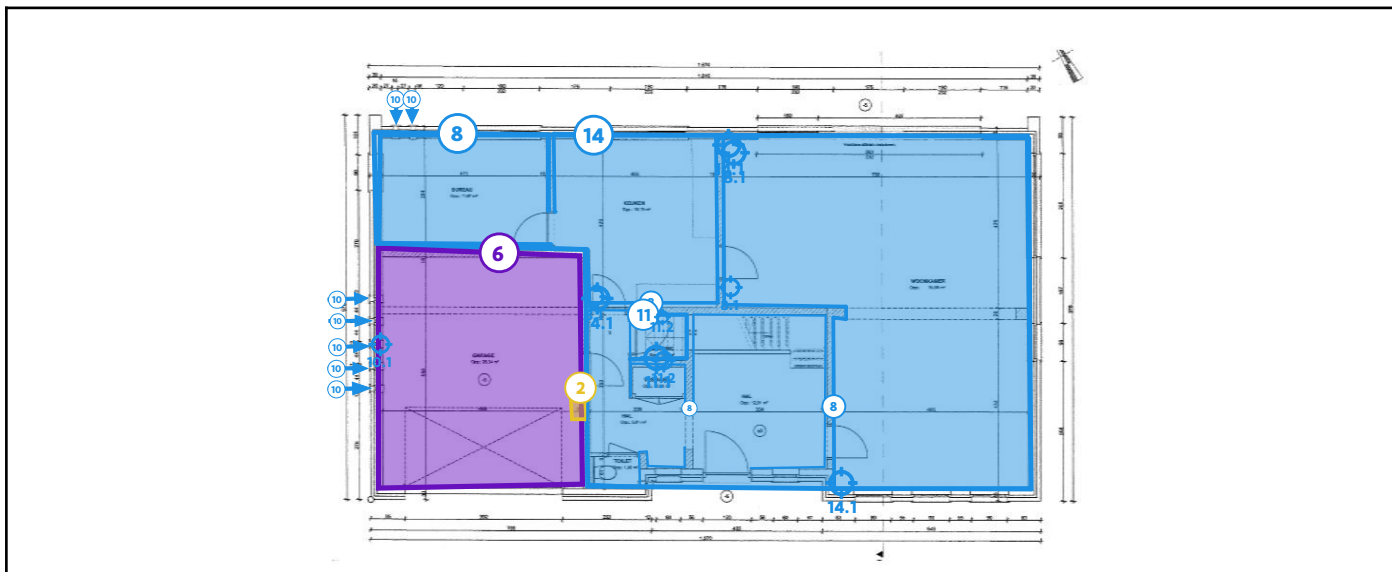
# Plan 1.1: Gelijkvloers

Beschrijving	Type	Actie
2. Elektrische meter	Asbestmateriaal	Zorgvuldig beheren
6. plafondisolatie met houtwolcementplaten	Advies	-
8. Pleisterwerk wanden	Geen asbest	-
8.1 Code: 9019795	Mengmonster	-
10. Afdichtingsmateriaal (mastiek) in glastegelstroken	Geen asbest	-
10.1 Code: 9019797	Puntmonster	-
11. Keldermuur (cement)	Geen asbest	-
11.1 Code: 9019799	Puntmonster	-
11.2 Code: 9080913	Mengmonster	-
14. Pleisterwerk plafonds	Geen asbest	-
14.1 Code: 9019796	Mengmonster	-

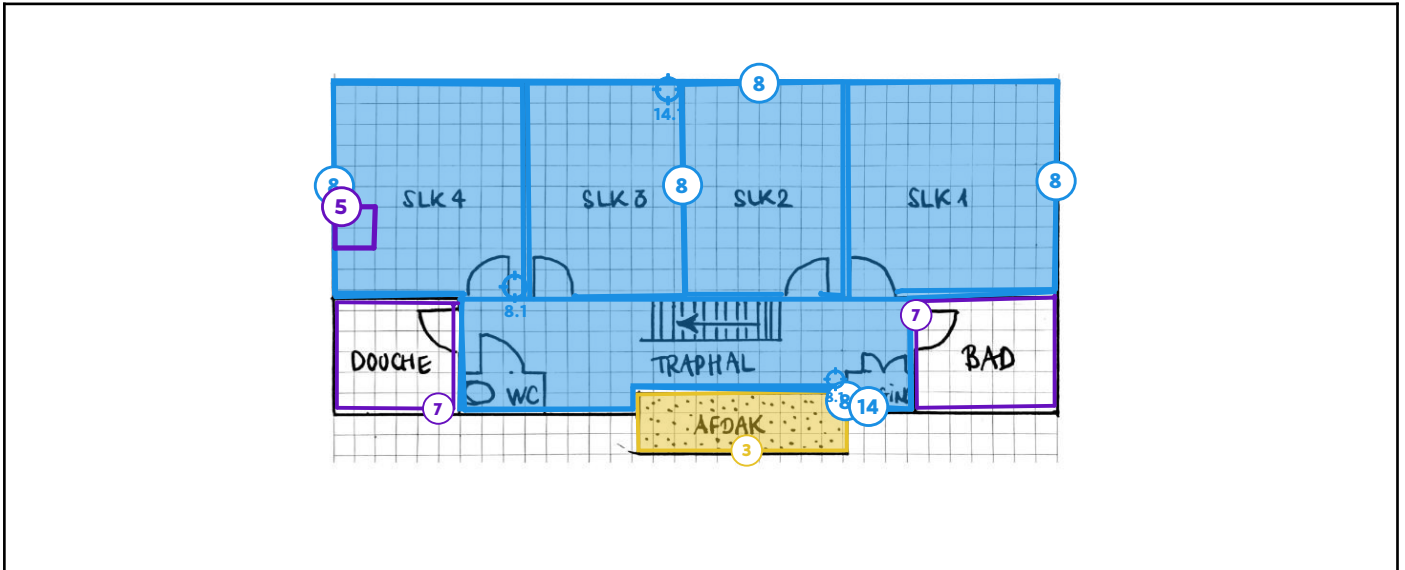
## Plan 1.2: Verdieping

Beschrijving	Type	Actie
3. Roofing op plat dak (boven deur) en dakkapel	Asbestmateriaal	Zorgvuldig beheren
5. Schouw met rookgaskanaal	Beperking	-
7. Faiencetegels (lijm) in douche en badkamer	Advies	-
8. Pleisterwerk wanden	Geen asbest	-
8.1 Code: 9019795	Mengmonster	-
14. Pleisterwerk plafonds	Geen asbest	-
14.1 Code: 9019796	Mengmonster	-

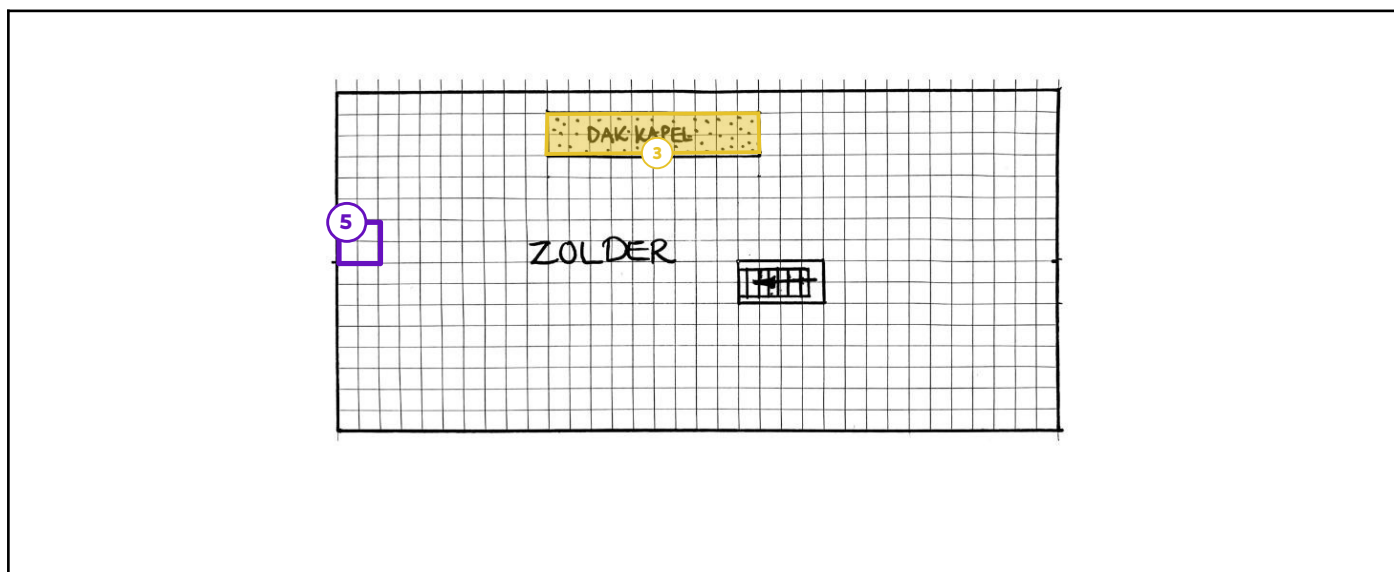
## Plan 1.3: Zolder

Beschrijving	Type	Actie
3. Roofing op plat dak (boven deur) en dakkapel	Asbestmateriaal	Zorgvuldig beheren
5. Schouw met rookgaskanaal	Beperking	-

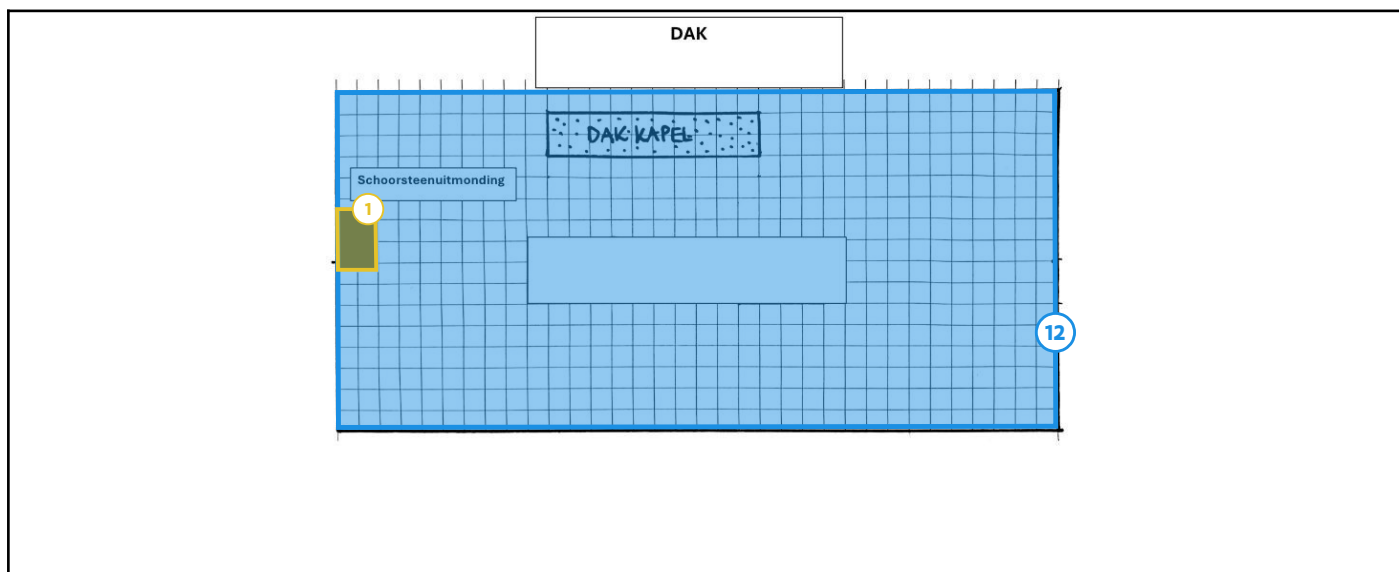
## Plan 1.4: Dak

Beschrijving	Type	Actie
1. Metalen afdekplaat met roofing op schoorsteenuitmondning	Asbestmateriaal	Zorgvuldig beheren
12. Dakbekleding (leien)	Geen asbest	-

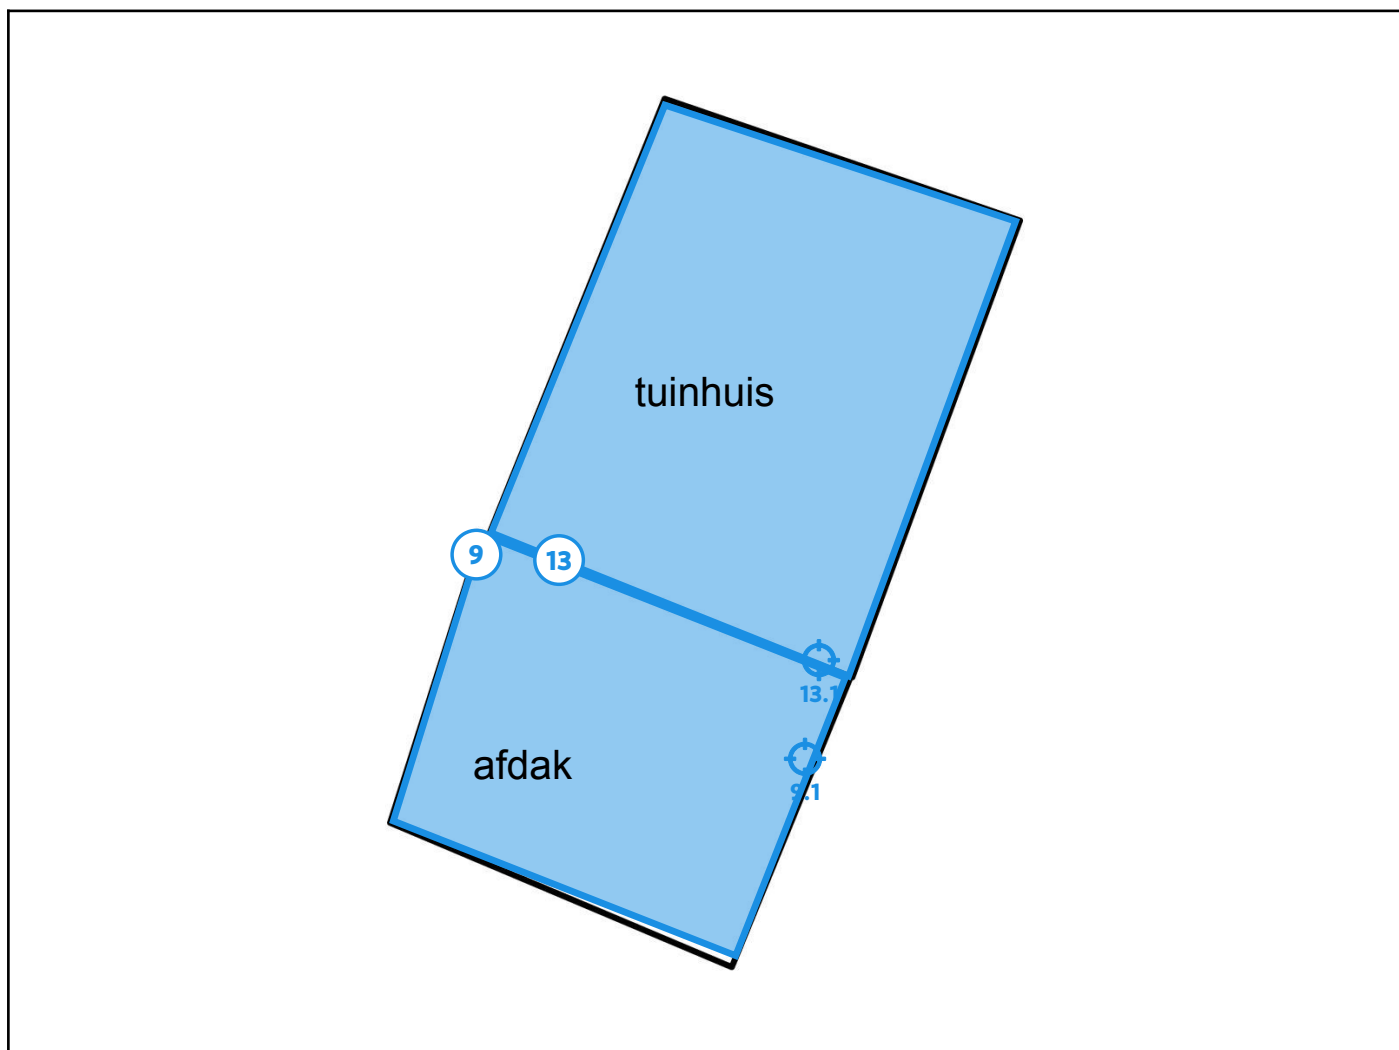
## Plan 2.1: Tuinhuis met afdak

Beschrijving	Type	Actie
9. Bitumen golfplaat afdakje aan tuinhuis	Geen asbest	-
9.1 Code: 9019798	Puntmonster	-
13. Shingles van tuinhuisje	Geen asbest	-
13.1 Code: 9019800	Puntmonster	-

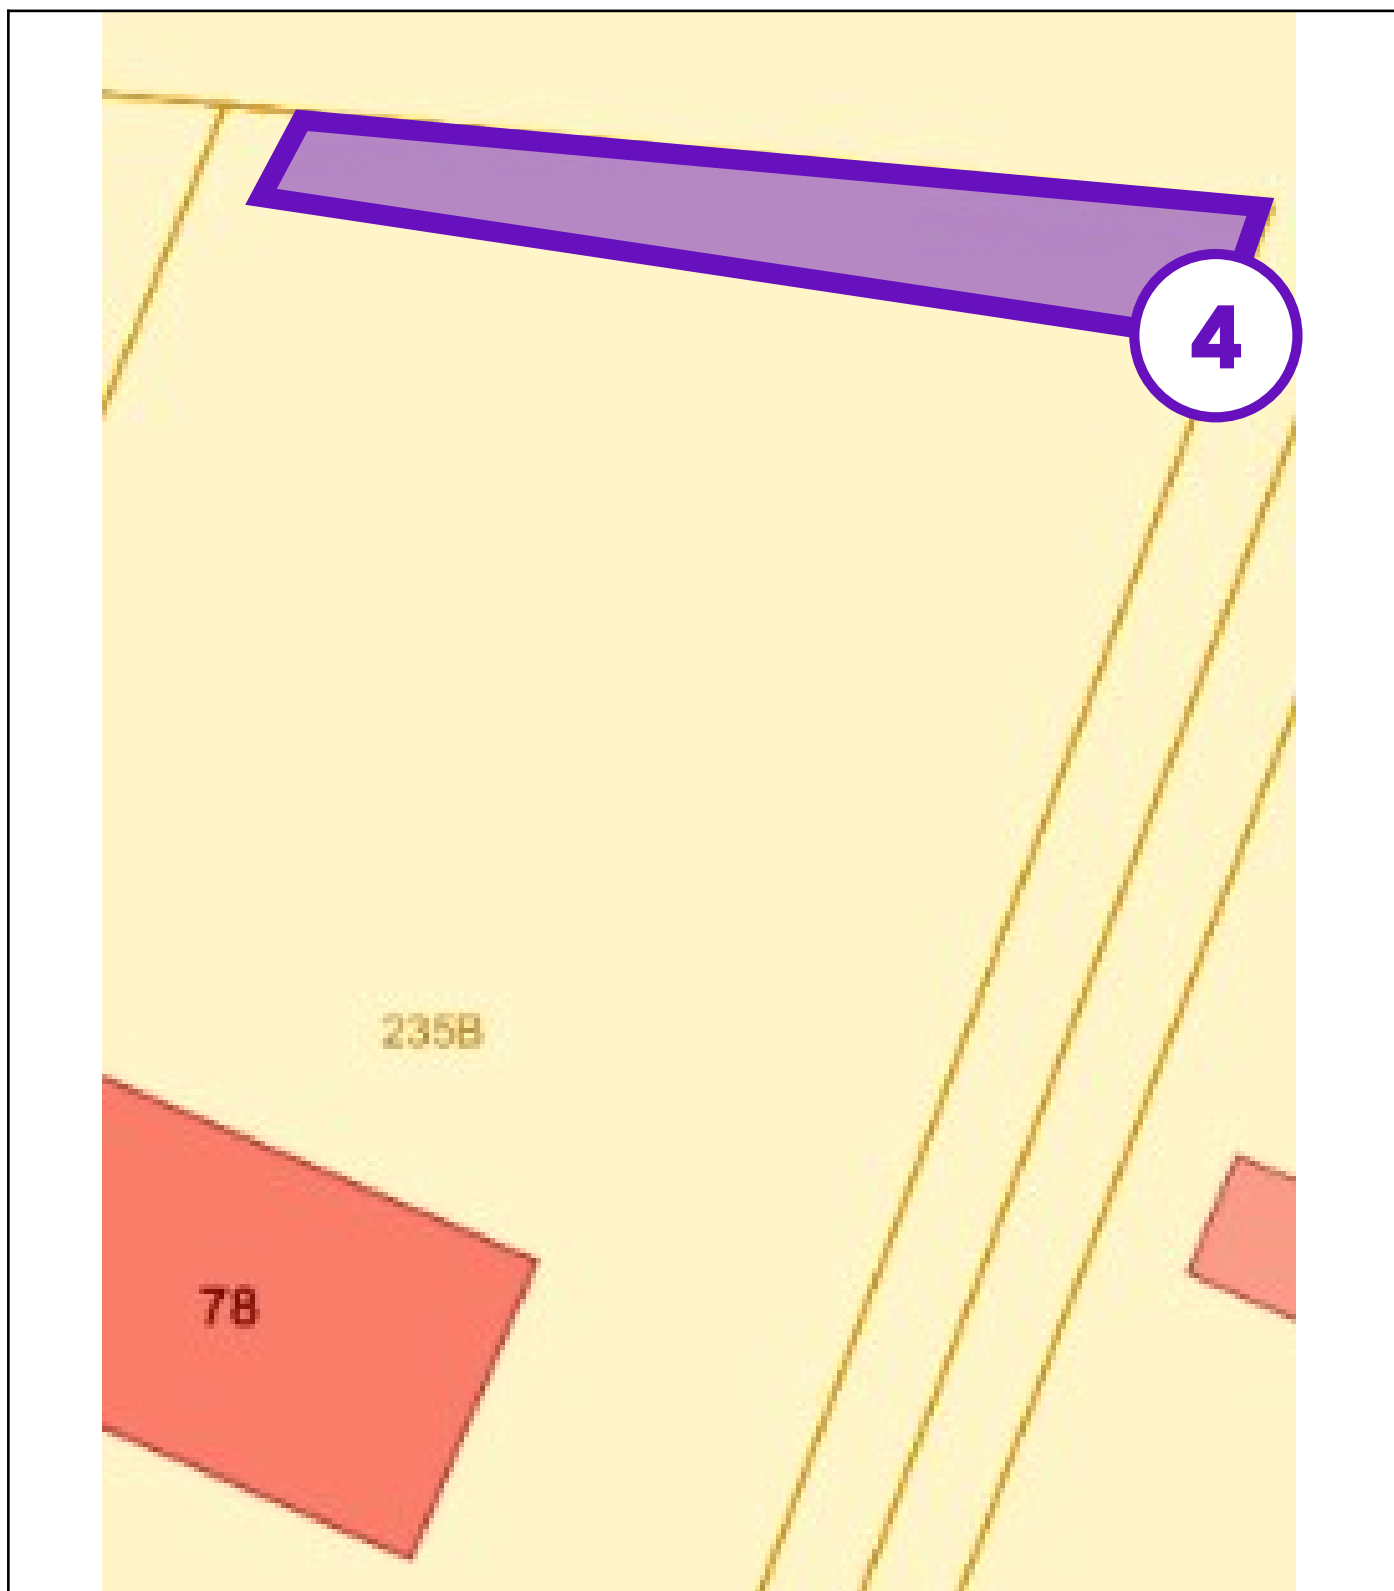
## Plan 3.1: Vaststellingen buiten de constructies

4. Groenboord achteraan	Beperking	-
-------------------------	-----------	---

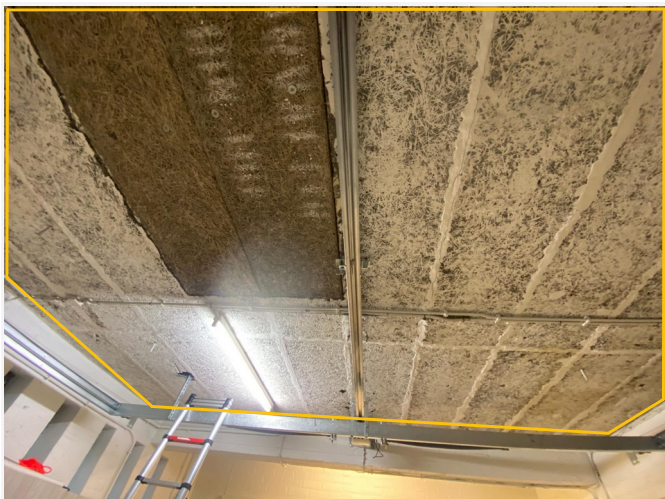
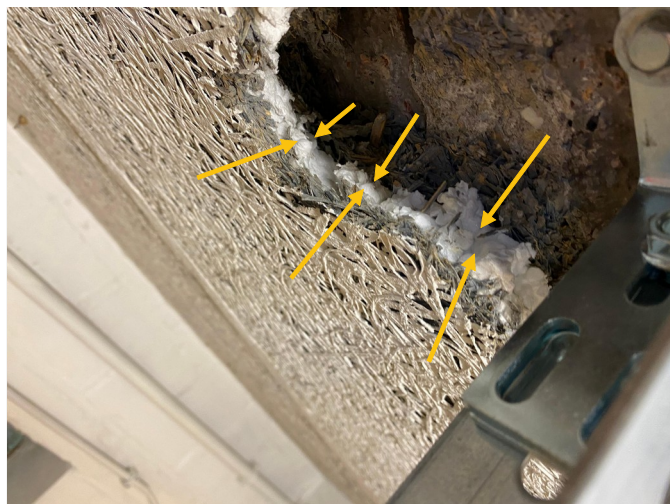
<b>Basis voor advies</b>	De asbestdeskundige beoordeelt het materiaal als niet-asbestverdacht.
<b>Primaire drager</b>	Plafond
<b>(Asbest)materiaal</b>	In-situ afwerkingslagen - Thermische isolatie
<b>Bindmiddel</b>	Cement
<b>Gebondenheid bindmiddel</b>	Hecht
