Asbestinventarisatetest

Hovestraat 99, 2370 Arendonk

Attestnummer : 20260409-000089.000

Uitgegeven op : 09.04.2026

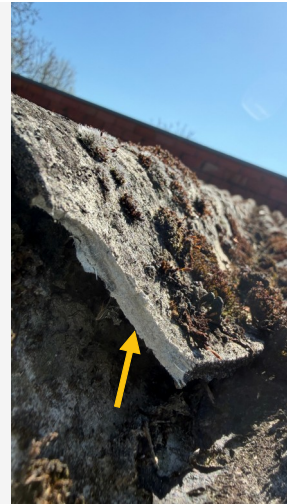
Detailfoto

Het asbestmateriaal valt onder de mijlpaal van 2034.

Verwijderen

Te nemen maatregelen

- Verwijder dit asbestmateriaal zo snel mogelijk. Volg de toestand goed op.
- Hemelwater dat afspoelt van asbestcement daken of gevels kan asbestdeeltjes bevatten. Gebruik het enkel voor gesloten circuits (bv. spoelen toiletten). Reinig na het vervangen van het dak of de gevel de dakgoten en regenwaterput of -ton om asbesthoudend sediment of slib te verwijderen

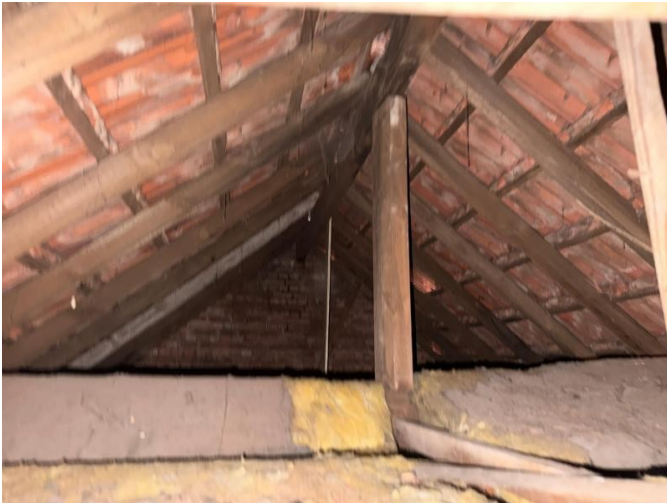
Situeringfoto

- Plan 1.18: De woning (dakbedekking en schouwen)

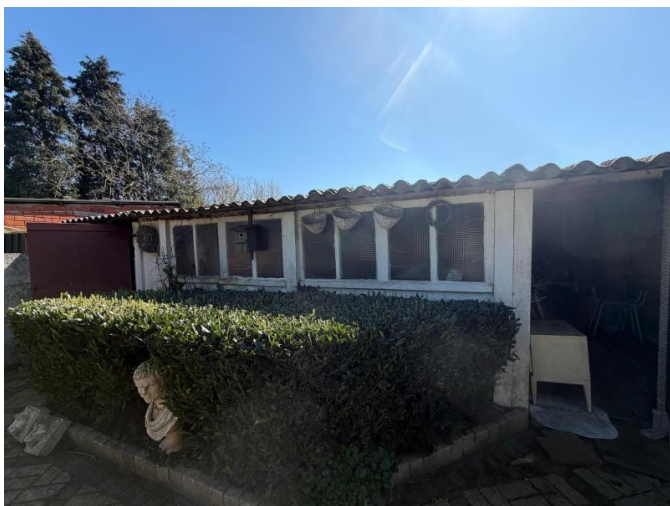
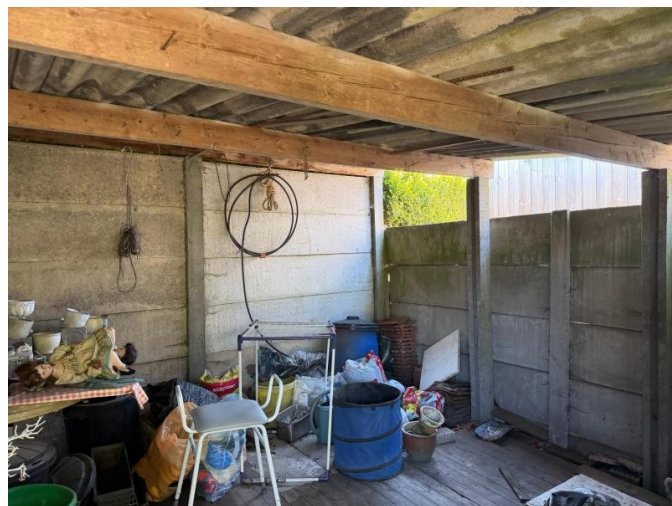
Situeringfoto

Informatie over een niet-asbestverdacht materiaal

Basis voor advies	De asbestdeskundige beoordeelt het materiaal als niet-asbestverdacht.
--------------------------	---

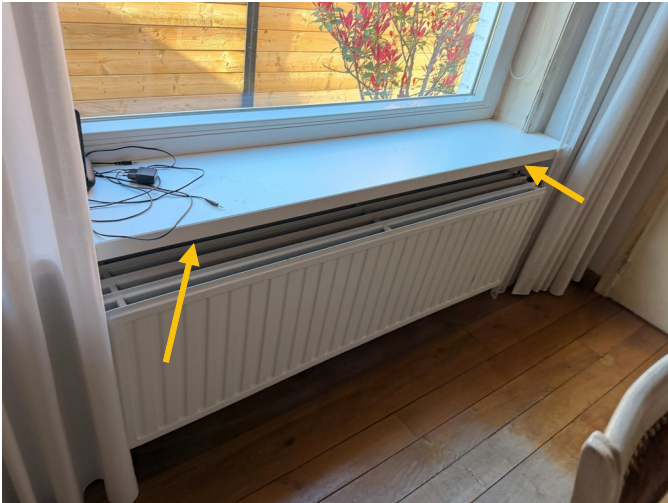
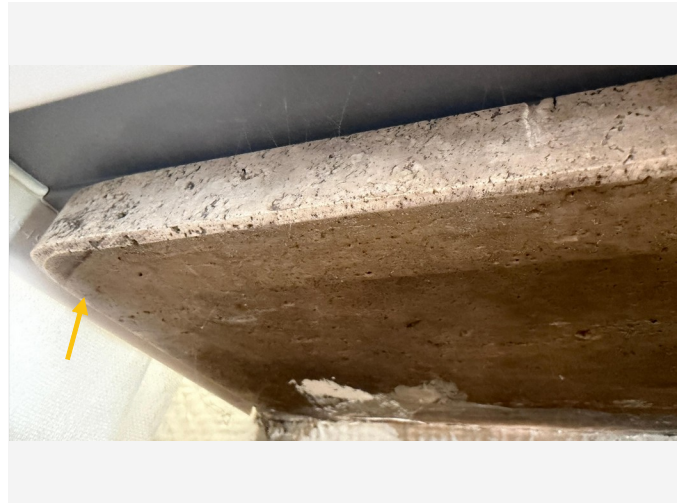
Situeringfoto

Informatie over een niet-asbestverdacht materiaal

Basis voor advies	De asbestdeskundige beoordeelt het materiaal als niet-asbestverdacht.
-------------------	---

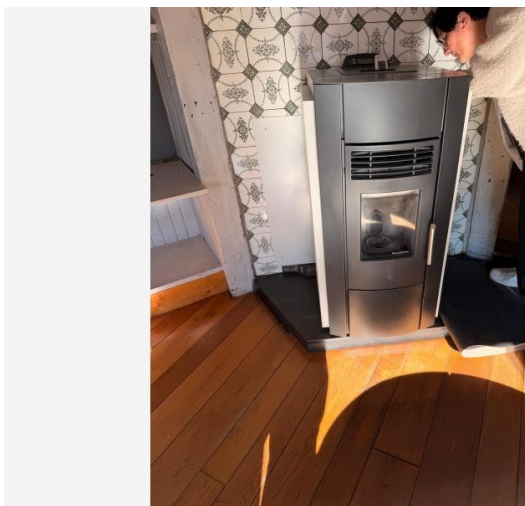
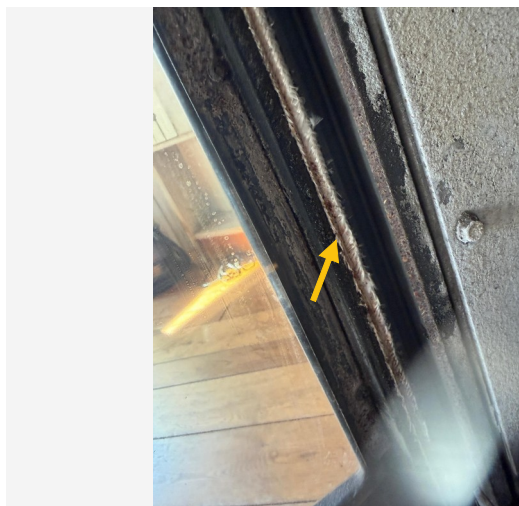
Situeringfoto

Informatie over een niet-asbestverdacht materiaal

De asbestdeskundige beoordeelt het materiaal als niet-asbestverdacht.

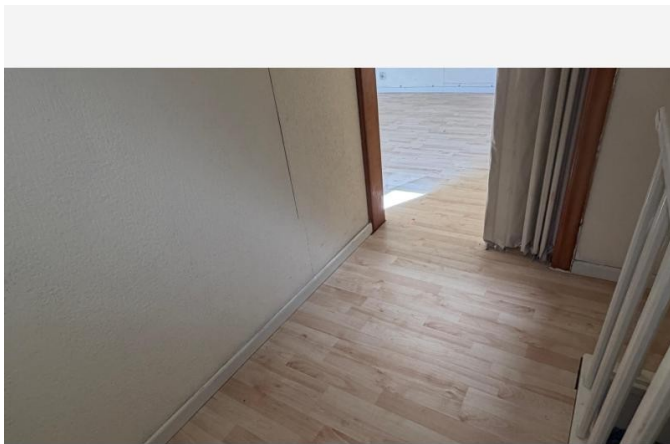
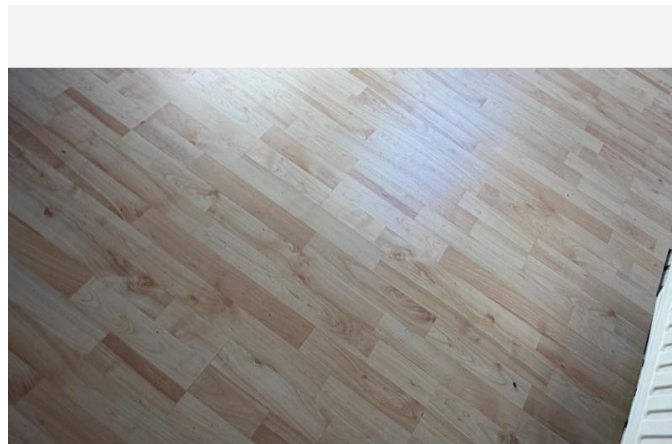
Situeringfoto

Informatie over een niet-asbestverdacht materiaal

Basis voor advies	De asbestdeskundige beoordeelt het materiaal als niet-asbestverdacht.
-------------------	---

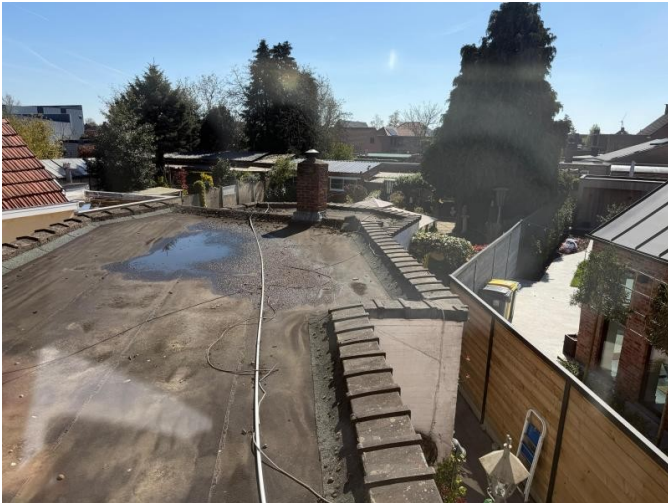
Situeringfoto

Informatie over een materiaal dat de asbestdeskundige niet kan waarnemen of vaststellen

Basis voor advies	Beoordeling op basis van expertise, zonder een vaststelling door de asbestdeskundige.
-------------------	---

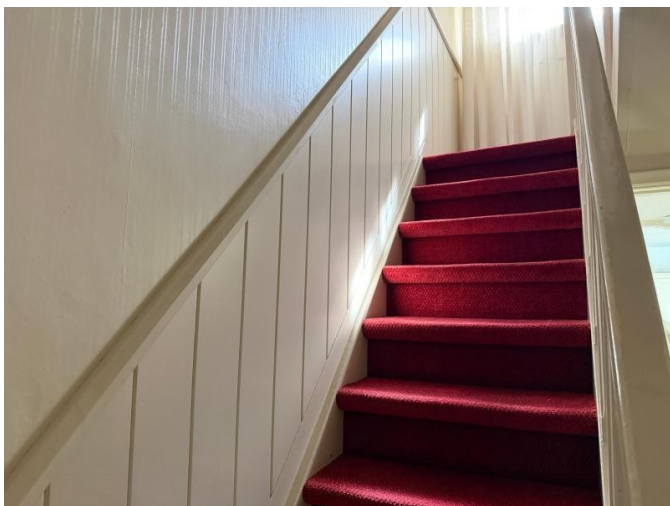
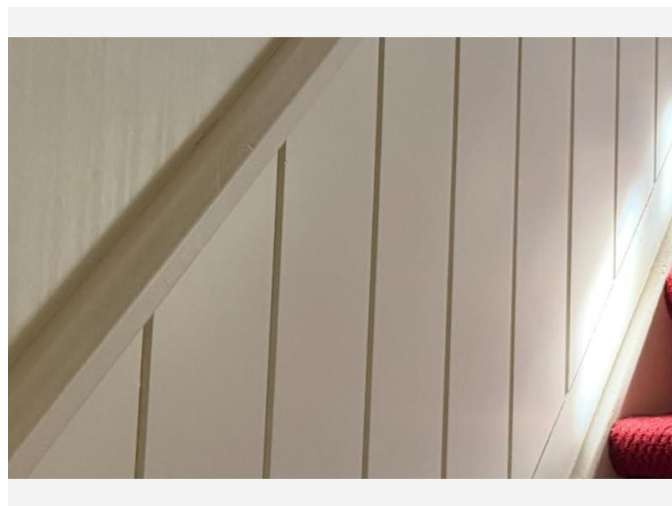
Situeringfoto

Informatie over een materiaal dat de asbestdeskundige niet kan waarnemen of vaststellen

Basis voor advies	Beoordeling op basis van expertise, zonder een vaststelling door de asbestdeskundige.
-------------------	---

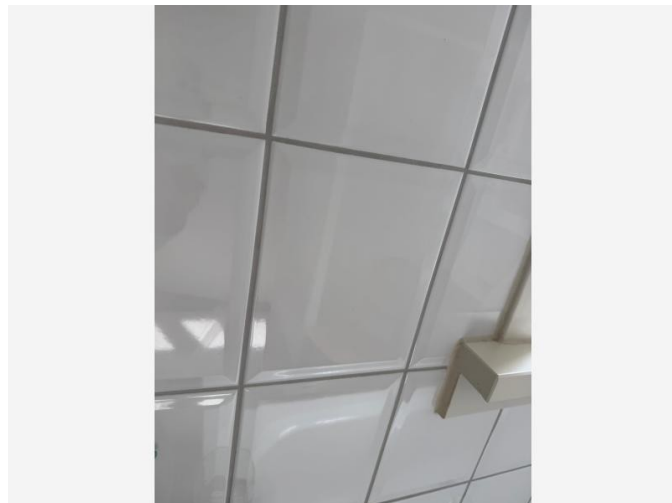
Situeringfoto

Informatie over een materiaal dat de asbestdeskundige niet kan waarnemen of vaststellen

In het inspectieprotocol is een monsternamen van tegellijm verplicht om dit te identificeren als niet asbesthoudend. Er waren geen facturen ter beschikking die bevestigen dat de tegels na 2000 waren geplaatst. Er waren geen bestaande beschadigingen aan de wandtegels om de lijm voldoende te kunnen inspecteren. Om dit af te toetsen is het aangewezen om bij eventuele renovatiewerken aan de tegels verder onderzoek/staalname te laten uitvoeren ter controle. Deskundige kan geen uitspraak doen over de gebruikte lijm zonder destructief onderzoek. Asbestverdacht materiaal dat niet waarneembaar is door de aanwezigheid van niet-asbestverdacht afschermend materiaal, vormt geen deel van het standaard onderzoek van de asbestdeskundige.

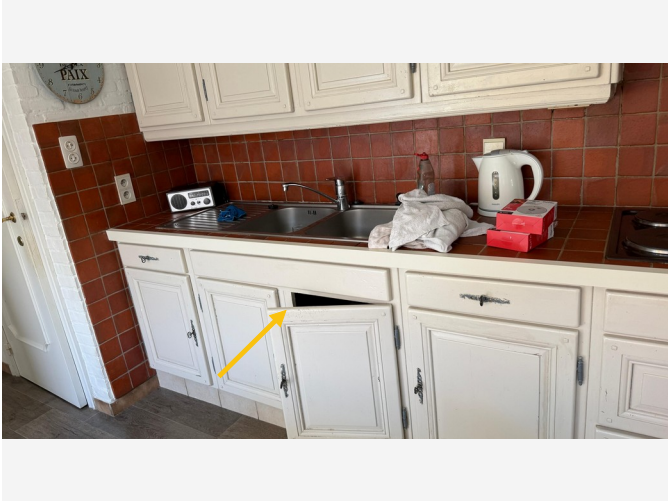
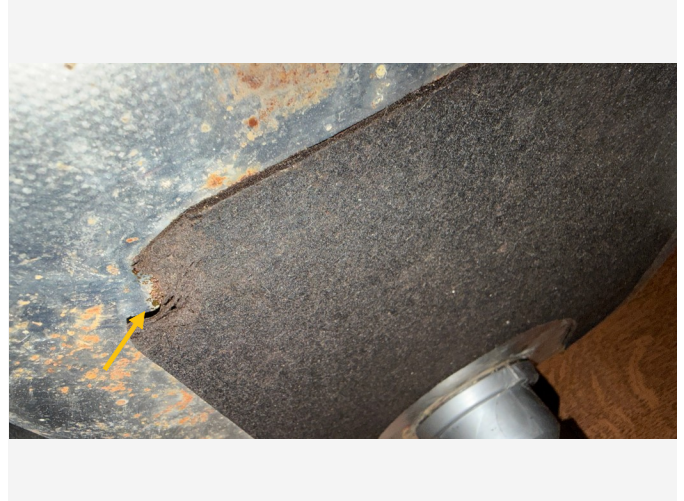
Conclusie

Geen asbest

#	Type	Referentie	Resultaat
14.1	Puntmonster	MM3	Geen asbest

Beschrijving	Anti-dreun spoelbak in keuken
Omgeving	Binnen
Primaire drager	Sanitaire infrastructuur en uitrusting (toe- en afvoer)
Bindmiddel van materiaal	Bitumen (roofing, teer, asfalt)
Gebondenheid op basis van bindmiddel	Hecht
Hoeveelheid (gewicht - aantal)	<ul style="list-style-type: none">• 0,10 kg - 2 stuks
Totaal gewicht	0,20 kg
Identificatiemethode	Een monstername door de asbestdeskundige met laboanalyse door een asbestlabo.
Destructieve handeling voor identificatie	Nee
Opmerking	De hoeveelheid is een zo nauwkeurig mogelijke opmeting. Hieraan kunnen evenwel geen rechten worden ontleend.

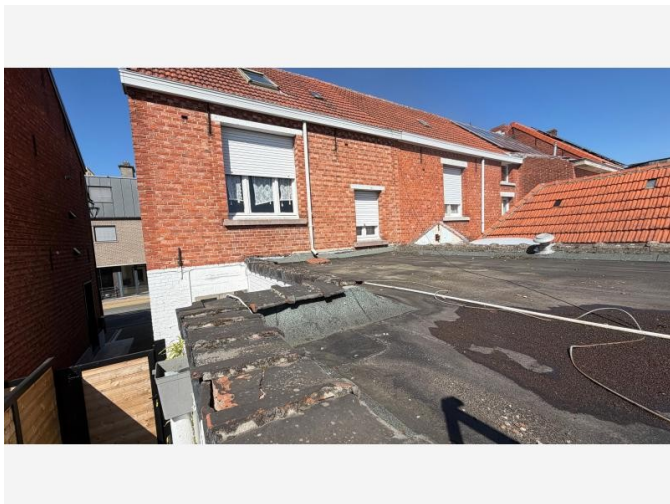
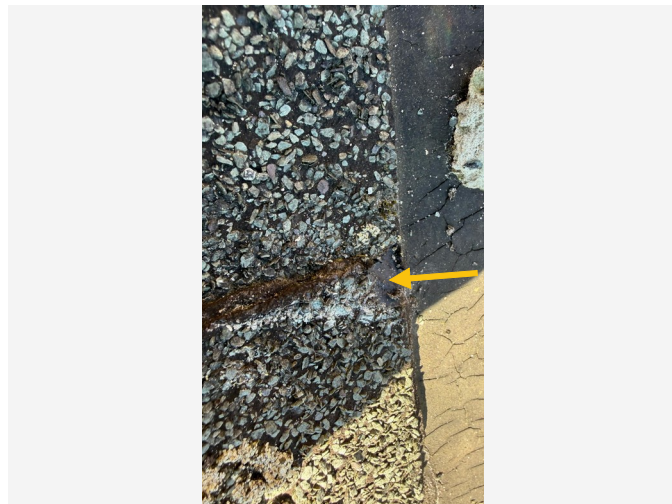
Fiche 15: Roofing plat dak achterbouw

Conclusie

Geen asbest

#	Type	Referentie	Resultaat
15.1	Puntmonster	MM6	Geen asbest

Beschrijving	Roofing plat dak achterbouw
Omgeving	Buiten
Primaire drager	Plat dak
Bindmiddel van materiaal	Bitumen (roofing, teer, asfalt)
Gebondenheid op basis van bindmiddel	Hecht
Hoeveelheid (oppervlakte - aantal)	• 64,43 m ² - 1 stuk
Totale oppervlakte	64,43 m ²
Identificatiemethode	Een monstername door de asbestdeskundige met laboanalyse door een asbestlabo.
Destructieve handeling voor identificatie	Nee
Opmerking	Staalname tot op de eventuele onderliggende lagen is niet mogelijk zonder uitbreiding naar een destructief onderzoek. Er werd een staal genomen aan een overlappend stuk roofing waardoor de waterdichtheid van de dakbedekking niet in het gedrang komt. De eigenaar heeft zich ertoe verbonden om het staalname punt definitief te herstellen. De twee onderliggende lagen zijn niet inspecteerbaar. Bij werken aan dit dak, inspecteer de onderliggende lagen en neem staal van deze.

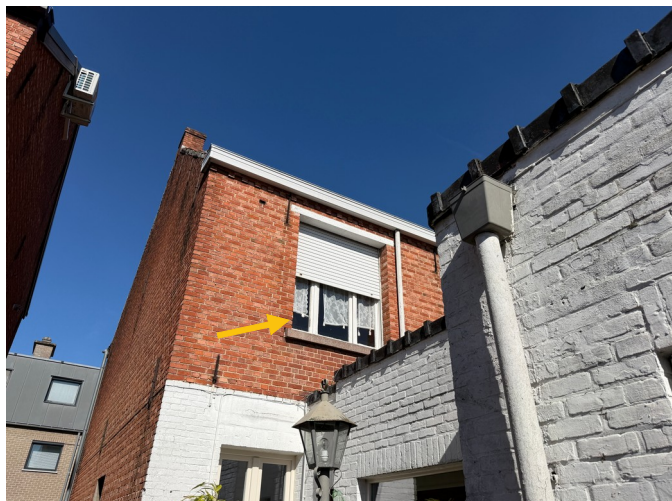
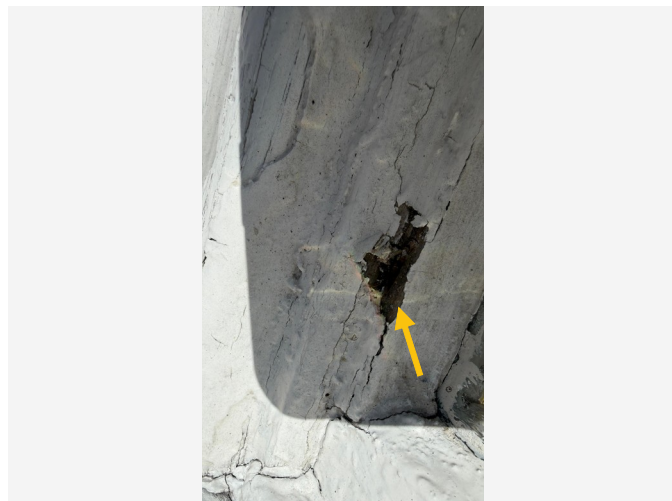
Fiche 16: Mastiek tussen raam en glas houten ramen woning

Conclusie

Geen asbest

#	Type	Referentie	Resultaat
16.1	Puntmonster	MM5	Geen asbest

Beschrijving	Mastiek tussen raam en glas houten ramen woning
Omgeving	Buiten
Primaire drager	Wandopening verticaal (raam, deur, ...)
Bindmiddel van materiaal	Kitten, mastiek, pasta
Gebondenheid op basis van bindmiddel	Hecht
Hoeveelheid (lengte - aantal)	<ul style="list-style-type: none">• 2,00 m - 7 stuks
Totale lengte	14,00 m
Identificatiemethode	Een monstername door de asbestdeskundige met laboanalyse door een asbestlabo.
Destructieve handeling voor identificatie	Nee
Opmerking	De hoeveelheid is een zo nauwkeurig mogelijke opmeting. Hieraan kunnen evenwel geen rechten worden ontleend. De mastiek van de overige PVC ramen van de woning hebben niet-asbestverdachte mastiek (soepele siliconen)

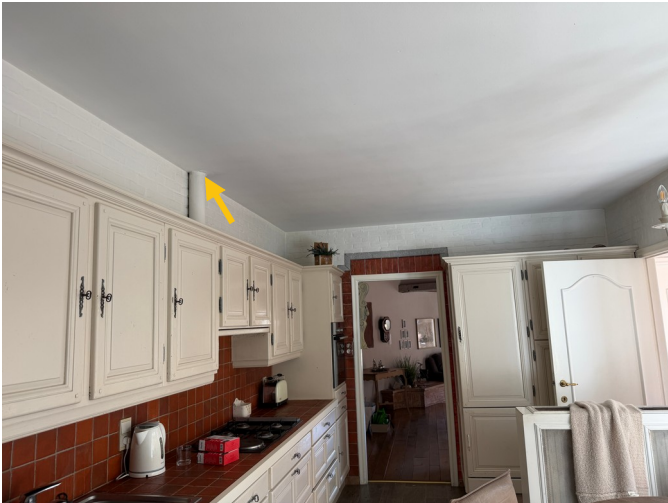
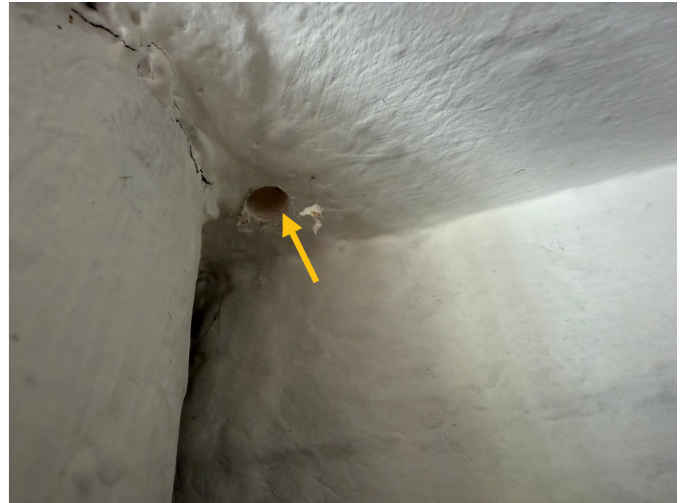
Conclusie

Geen asbest

#	Type	Referentie	Resultaat
17.1	Mengmonster	MM2	Geen asbest

Beschrijving	Beploistering plafonds woning
Omgeving	Binnen
Primaire drager	Plafond
Bindmiddel van materiaal	Gips - kalk
Gebondenheid op basis van bindmiddel	Niet-hechtgebonden
Hoeveelheid (oppervlakte - dikte - aantal)	• 155,00 m ² - 1,50 cm - 1 stuk
Totaal volume	2,325 m ³
Identificatiemethode	Een monstername door de asbestdeskundige met laboanalyse door een asbestlabo.
Destructieve handeling voor identificatie	Nee
Opmerking	<p>Volgens het inspectieprotocol is een monstername van het pleisterwerk (is een steekproef) verplicht om dit te identificeren als niet-asbesthoudend.</p> <p>Locatie staalnames:</p> <p>individuele ruimte: slaapkamer 3 voorzijde</p> <p>natte ruimte: keuken</p> <p>traphal: niet mogelijk</p> <p>stookplaats : niet mogelijk</p> <p>Geen staalname mogelijk plafonds badkamer, CV ruimte wegens houten/PVC beplating en het plafond van de inkomhal en nachthal zijn valse beplatingen.</p> <p>De hoeveelheid is een zo nauwkeurig mogelijke opmeting. Hieraan kunnen evenwel geen rechten worden ontleend. De dikte is een schatting die voorkomt uit de monsterplaatsen en is daarom niet altijd representatief.</p>

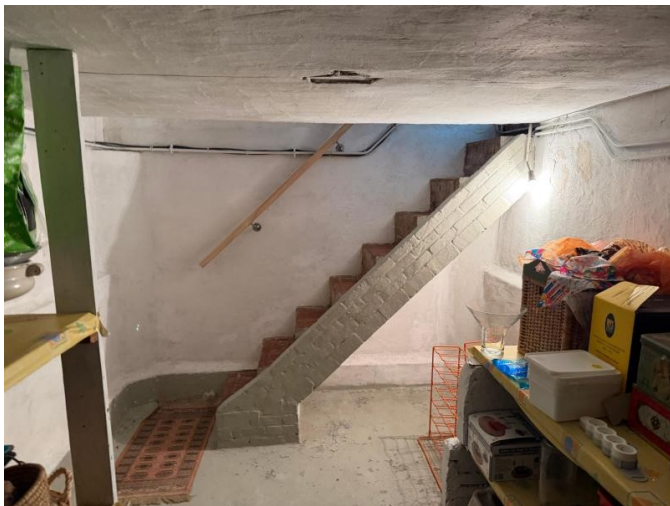
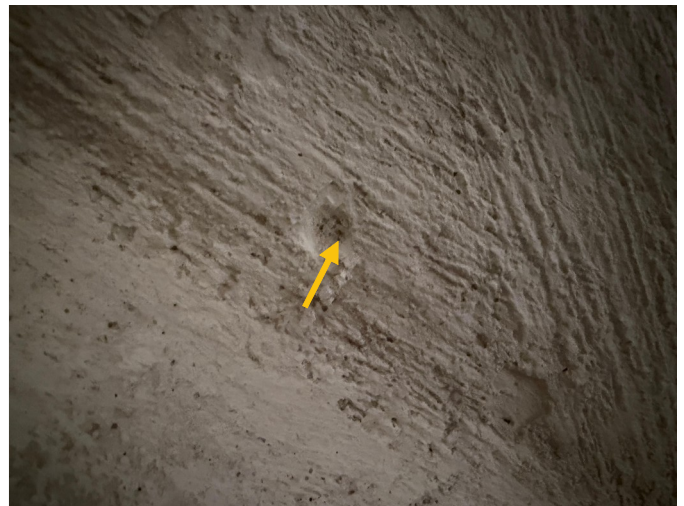
Conclusie

Geen asbest

#	Type	Referentie	Resultaat
18.1	Mengmonster	MM7	Geen asbest

Beschrijving	Waterkerende smeerlaag kelder
Omgeving	Binnen
Primaire drager	Binnenwand
Bindmiddel van materiaal	Cement
Gebondenheid op basis van bindmiddel	Hecht
Hoeveelheid (gewicht - aantal)	<ul style="list-style-type: none">• 10,00 kg - 1 stuk
Totaal gewicht	10,00 kg
Identificatiemethode	Een monstername door de asbestdeskundige met laboanalyse door een asbestlabo.
Destructieve handeling voor identificatie	Nee
Opmerking	De hoeveelheid is een zo nauwkeurig mogelijke opmeting. Hieraan kunnen evenwel geen rechten worden ontleend.

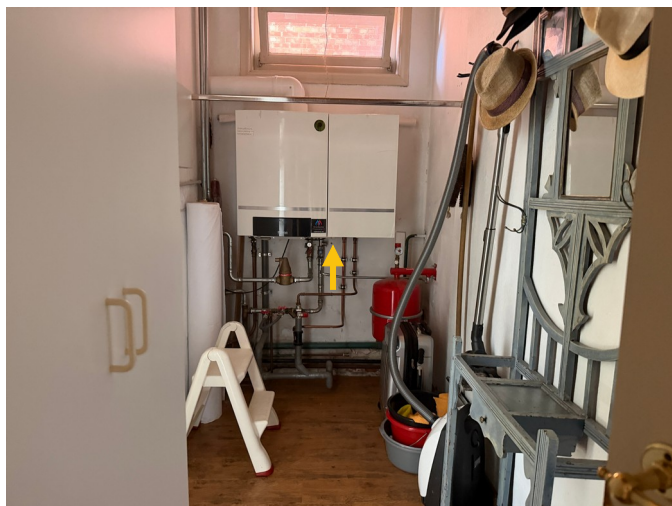
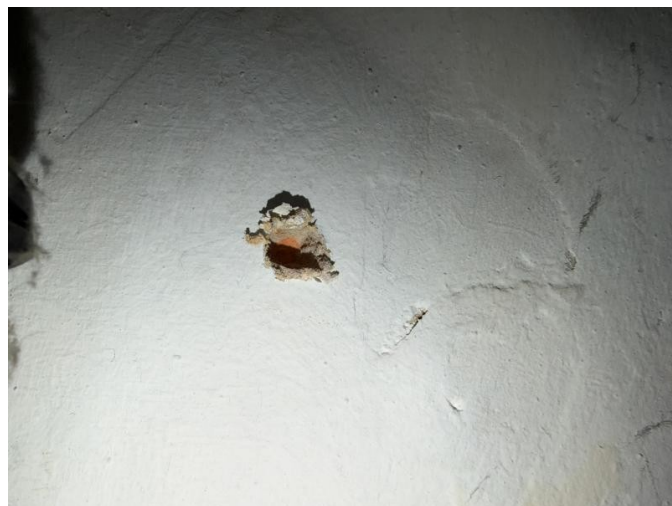
Conclusie

Geen asbest

#	Type	Referentie	Resultaat
19.1	Mengmonster	MM1	Geen asbest

Beschrijving	Beploistering wanden woning
Omgeving	Binnen
Primaire drager	Binnenwand
Bindmiddel van materiaal	Gips - kalk
Gebondenheid op basis van bindmiddel	Niet-hechtgebonden
Hoeveelheid (oppervlakte - dikte - aantal)	<ul style="list-style-type: none"> • 300,00 m² - 1,50 cm - 1 stuk
Totaal volume	4,50 m ³
Identificatiemethode	Een monsternamen door de asbestdeskundige met laboanalyse door een asbestlabo.
Destructieve handeling voor identificatie	Nee
Opmerking	<p>Volgens het inspectieprotocol is een monsternamen van het pleisterwerk (is een steekproef) verplicht om dit te identificeren als niet-asbesthoudend. Locatie staalnames:</p> <p>individuele ruimte: slaapkamer 1 achterzijde</p> <p>natte ruimte: badkamer gelijkvloers</p> <p>traphal: nachthal +1</p> <p>stookplaats : CV ruimte gelijkvloers</p> <p>Geen staalname mogelijk wanden keuken wegens ofwel betegeld ofwel geen bepleistering, geen bepleistering aan wanden zolder</p> <p>De hoeveelheid is een zo nauwkeurig mogelijke opmeting. Hieraan kunnen evenwel geen rechten worden ontleend. De dikte is een schatting die voorkomt uit de monsterplaatsen en is daarom niet altijd representatief.</p>

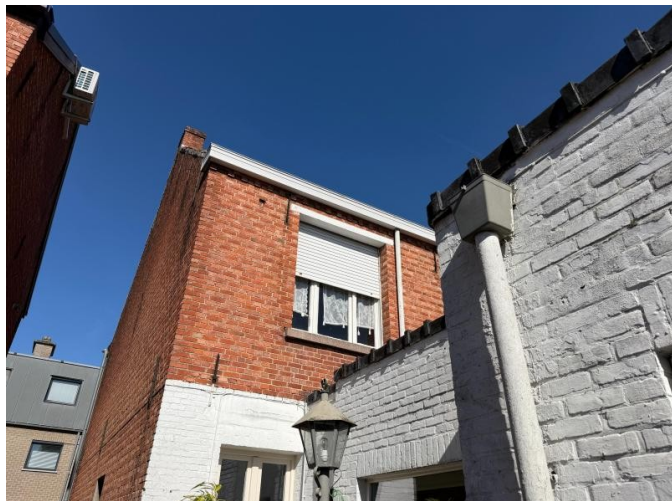
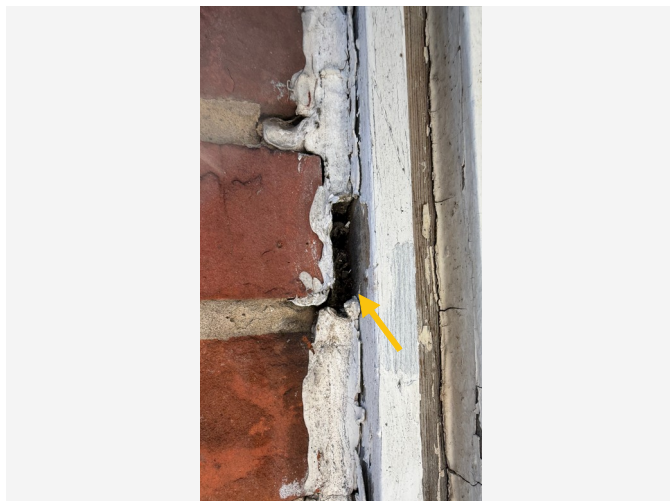
Fiche 20: Mastiek tussen raam en muur houten ramen woning

Conclusie

Geen asbest

#	Type	Referentie	Resultaat
20.1	Puntmonster	MM4	Geen asbest

Beschrijving	Mastiek tussen raam en muur houten ramen woning
Omgeving	Buiten
Primaire drager	Wandopening verticaal (raam, deur, ...)
Bindmiddel van materiaal	Kitten, mastiek, pasta
Gebondenheid op basis van bindmiddel	Hecht
Hoeveelheid (lengte - aantal)	<ul style="list-style-type: none">• 2,00 m - 7 stuks
Totale lengte	14,00 m
Identificatiemethode	Een monstername door de asbestdeskundige met laboanalyse door een asbestlabo.
Destructieve handeling voor identificatie	Nee
Opmerking	De hoeveelheid is een zo nauwkeurig mogelijke opmeting. Hieraan kunnen evenwel geen rechten worden ontleend. De overige mastiek van de PVC ramen hebben niet-asbestverdachte mastiek nl soepele siliconen.

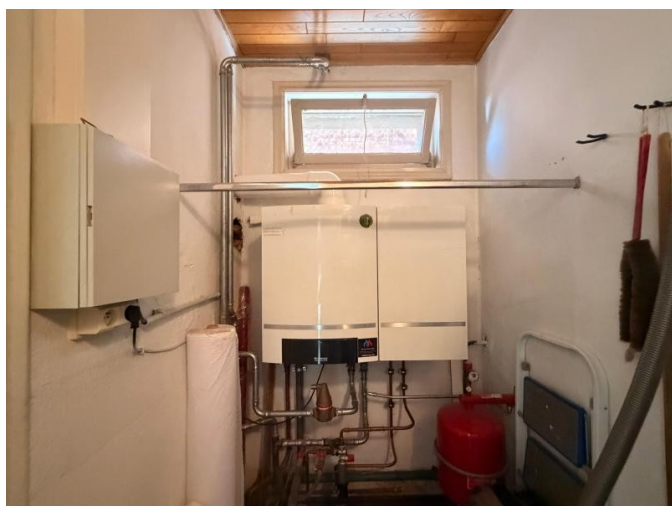
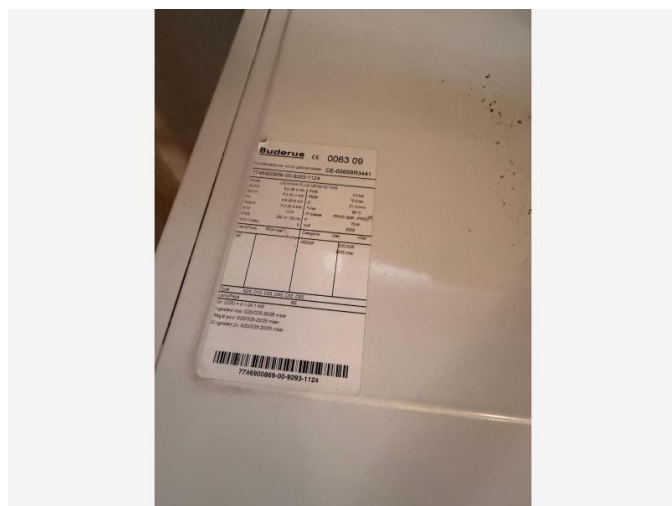
Beschrijving	Notitie	Terug te vinden op plannen
Fiche 21: CV-ketel in Cv ruimte gelijkvloers	De CV-ketel (dichtingen, isolerend materiaal) is niet asbestverdacht. De CV ketel is van het merk Buderus type LOGAMAX PLUS GB 162 met label 7746900869-00-9293-1124, fabricagejaar 2009, niet-asbestverdacht.	Plan 1.5: De woning gelijkvloers
Fiche 22: Dakbedekking bestaande uit dakpannen hellend dak woning	De dakbedekking is niet-asbestverdacht. Het dak is opgebouwd uit dakpannen, panlatten, kepers.	Plan 1.18: De woning (dakbedekking en schouwen)
