Asbestinventarisatetest

Brigandsstraat 5, 2450 Meerhout

Attestnummer : 20260221-000186.000

Uitgegeven op : 21.02.2026

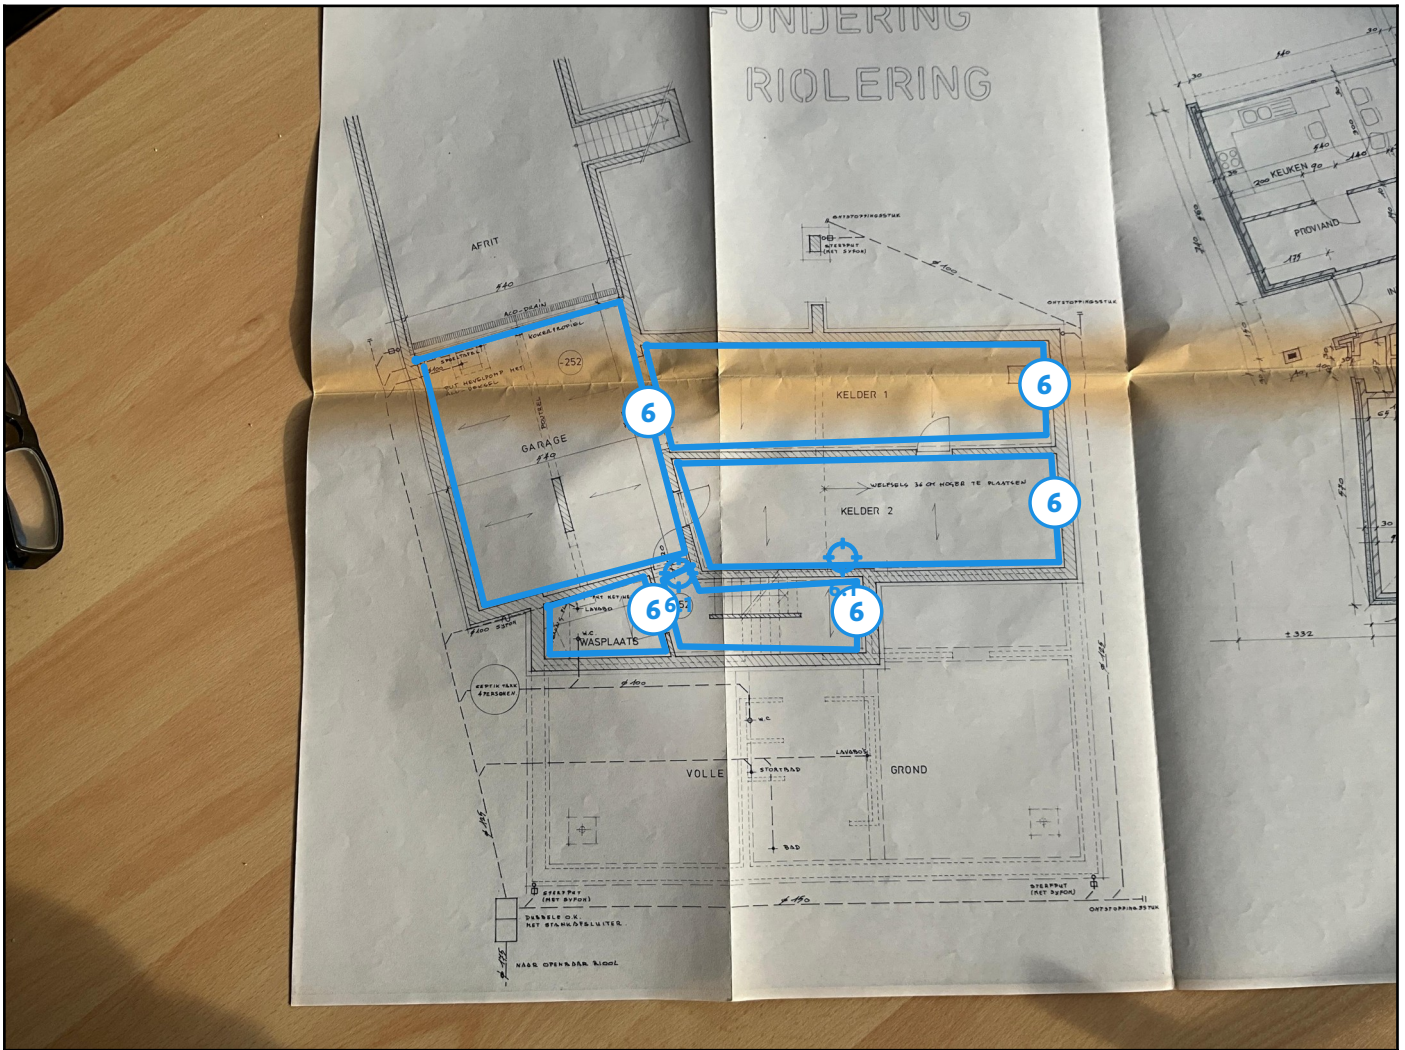
Plan 1.1: Kelder: cementering

Beschrijving	Type	Actie
6. Cementering kelder (met staalname)	Geen asbest	-
6.1 Code: 5	Mengmonster	-

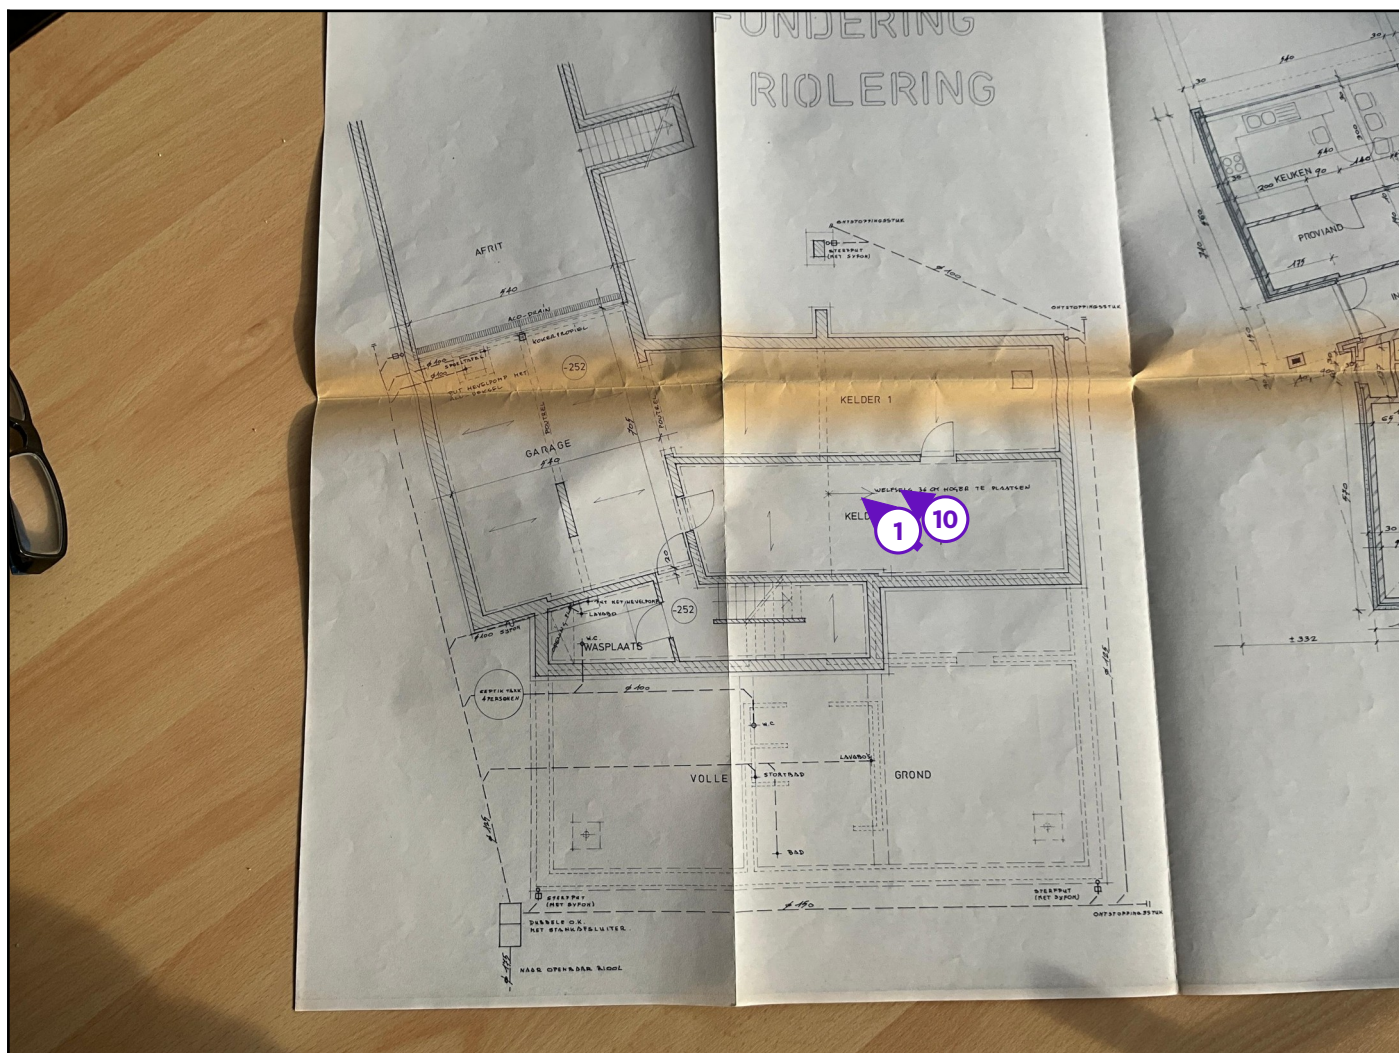
Plan 1.2: Kelder: HVAC

Beschrijving	Type	Actie
1. CV geen info	Beperking	-
10. CV Ketel/boiler	Overige ruimte of materiaal	-

Er is geen info gekend, zoals bouwjaar of gebruikt materiaal, laat de ketel controleren door een opgeleid techniker. 8u basis asbest

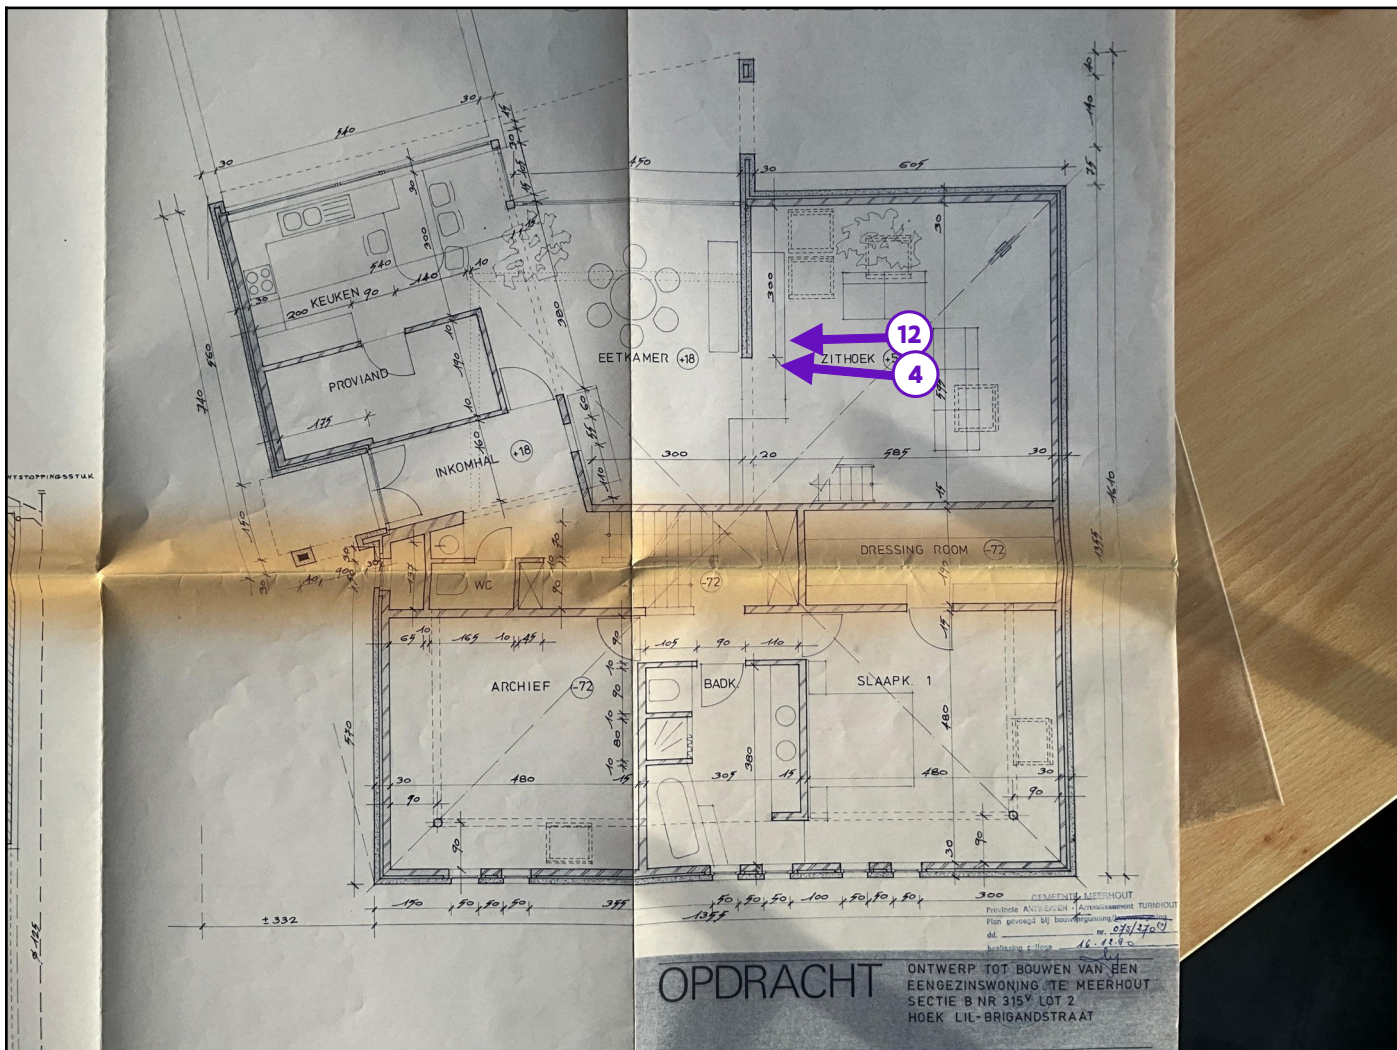
Plan 1.3: GLV: HVAC / niet waarneembaar

Beschrijving	Type	Actie
4. Niet waarneembaar schouw	Advies	-
12. Kachel	Overige ruimte of materiaal	-

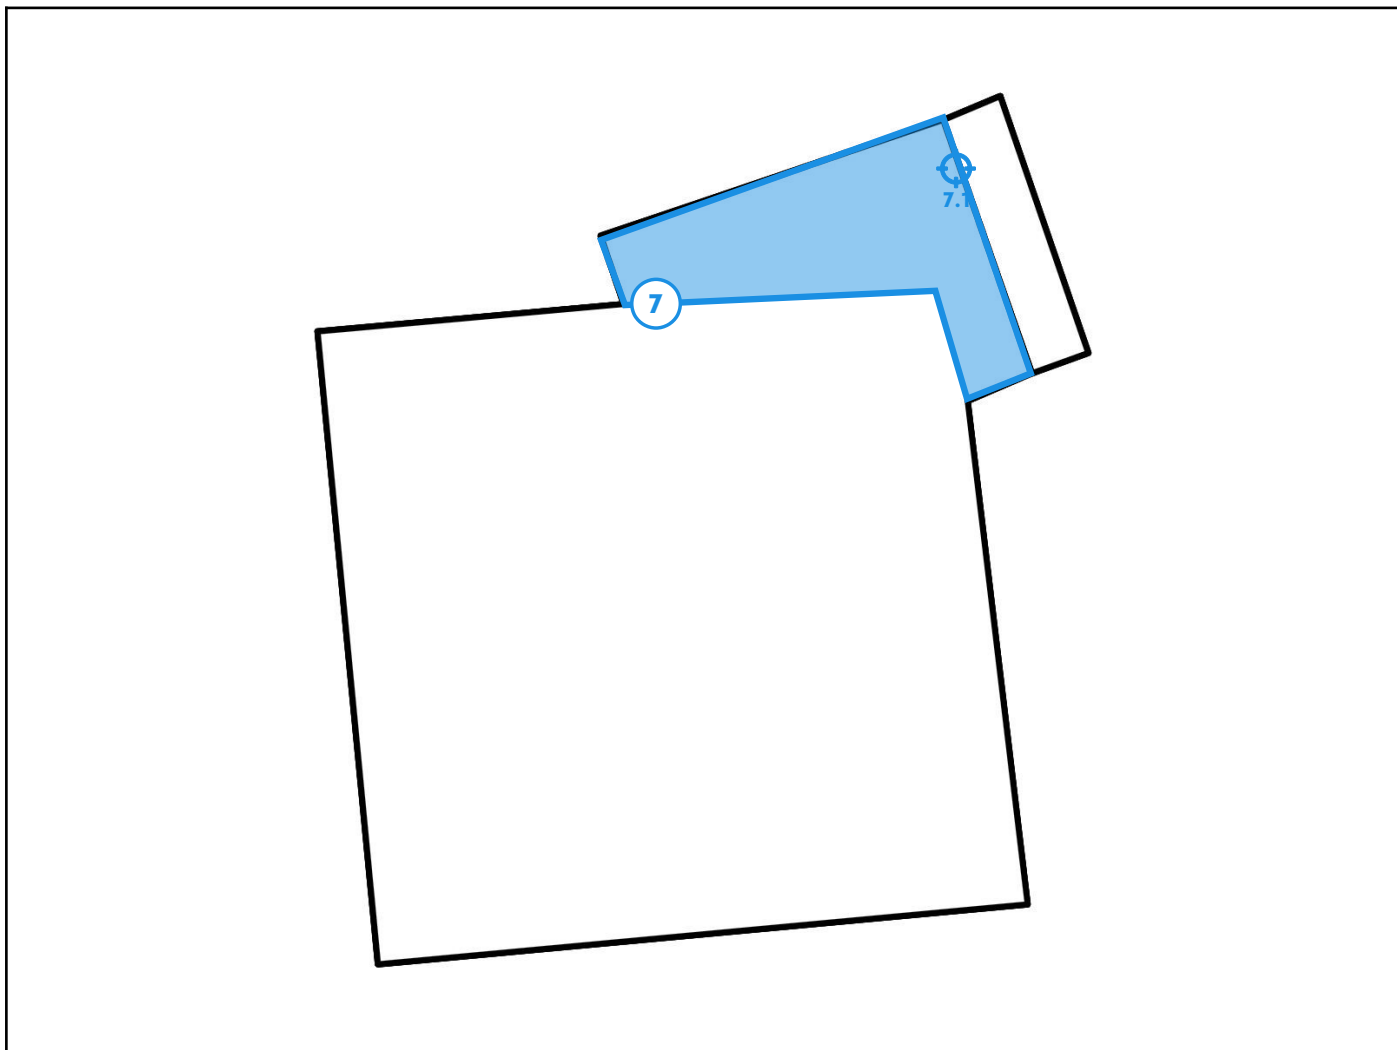
Plan 1.4: Woning; daken

Beschrijving	Type	Actie
7. Roofing (met staalname)	Geen asbest	-
7.1 Code: 4	Puntmonster	-

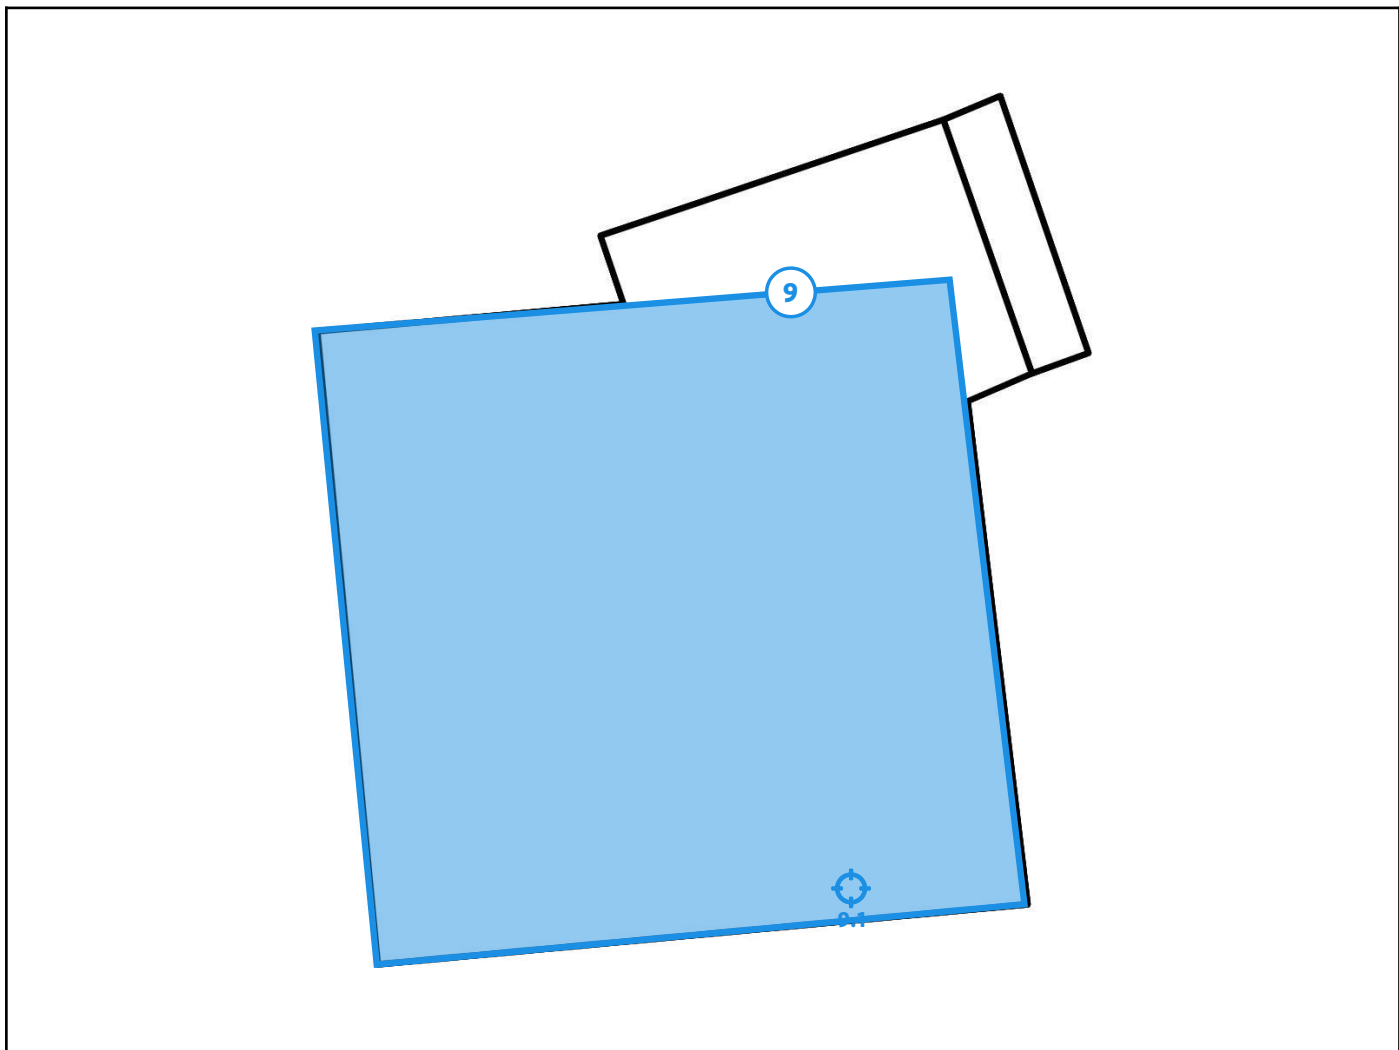
Plan 1.5: Woning; onderdak

Beschrijving	Type	Actie
9. Onderdak (staalname)	Geen asbest	-
9.1 Code: 3	Puntmonster	-

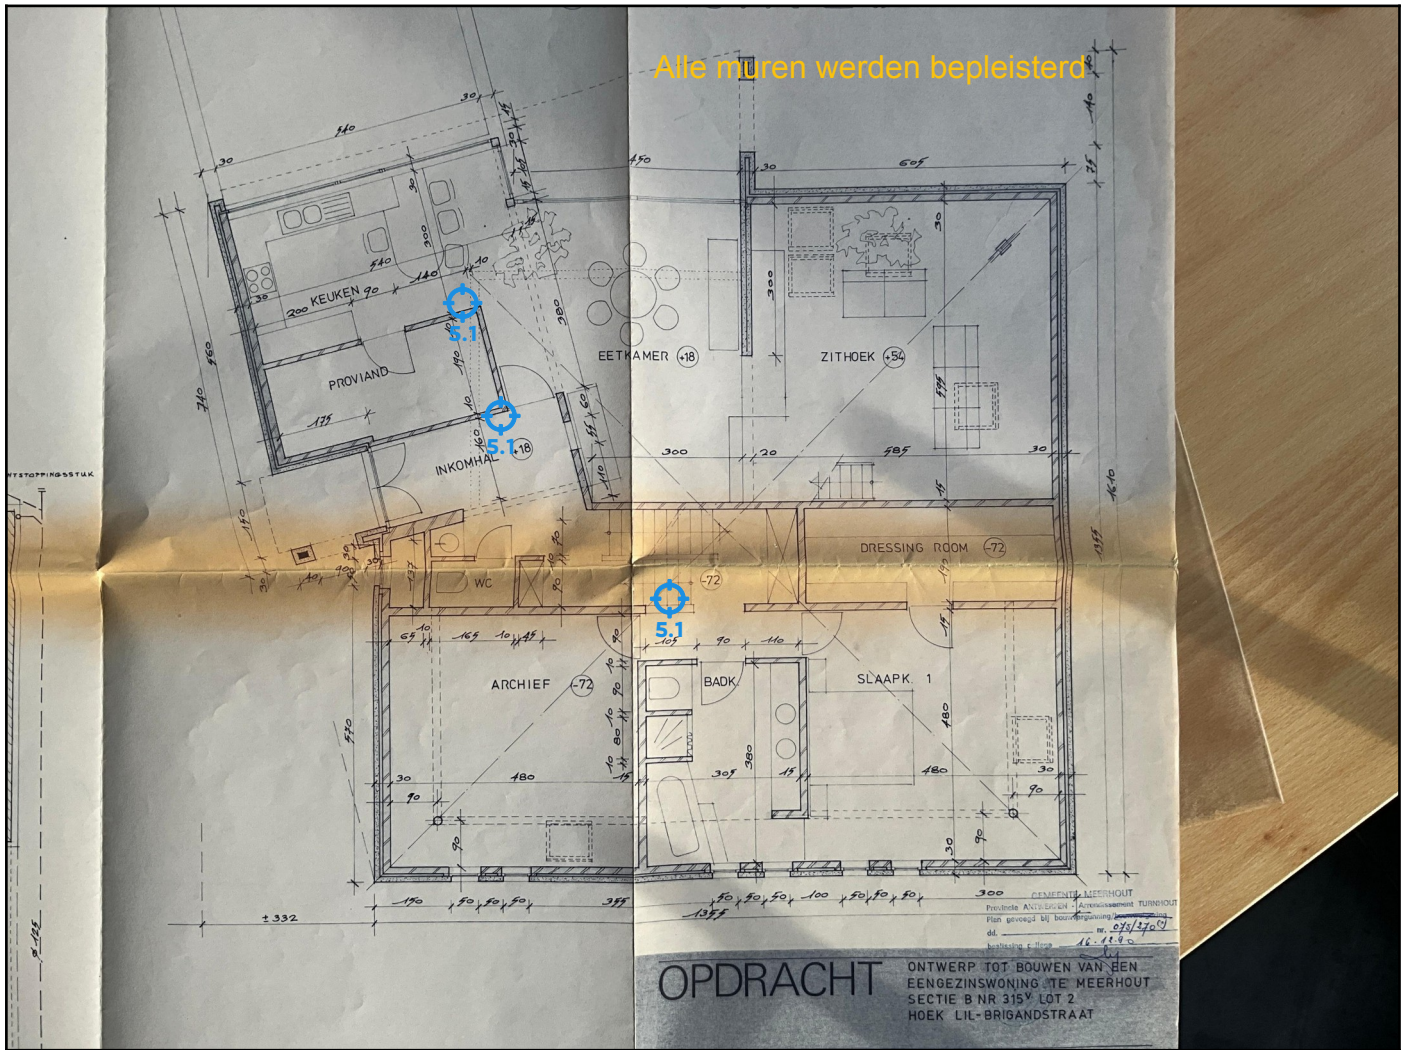
Plan 1.7: GLV: muren

Beschrijving	Type	Actie
5. Muurpleister	Geen asbest	-
5.1 Code: 1	Mengmonster	-

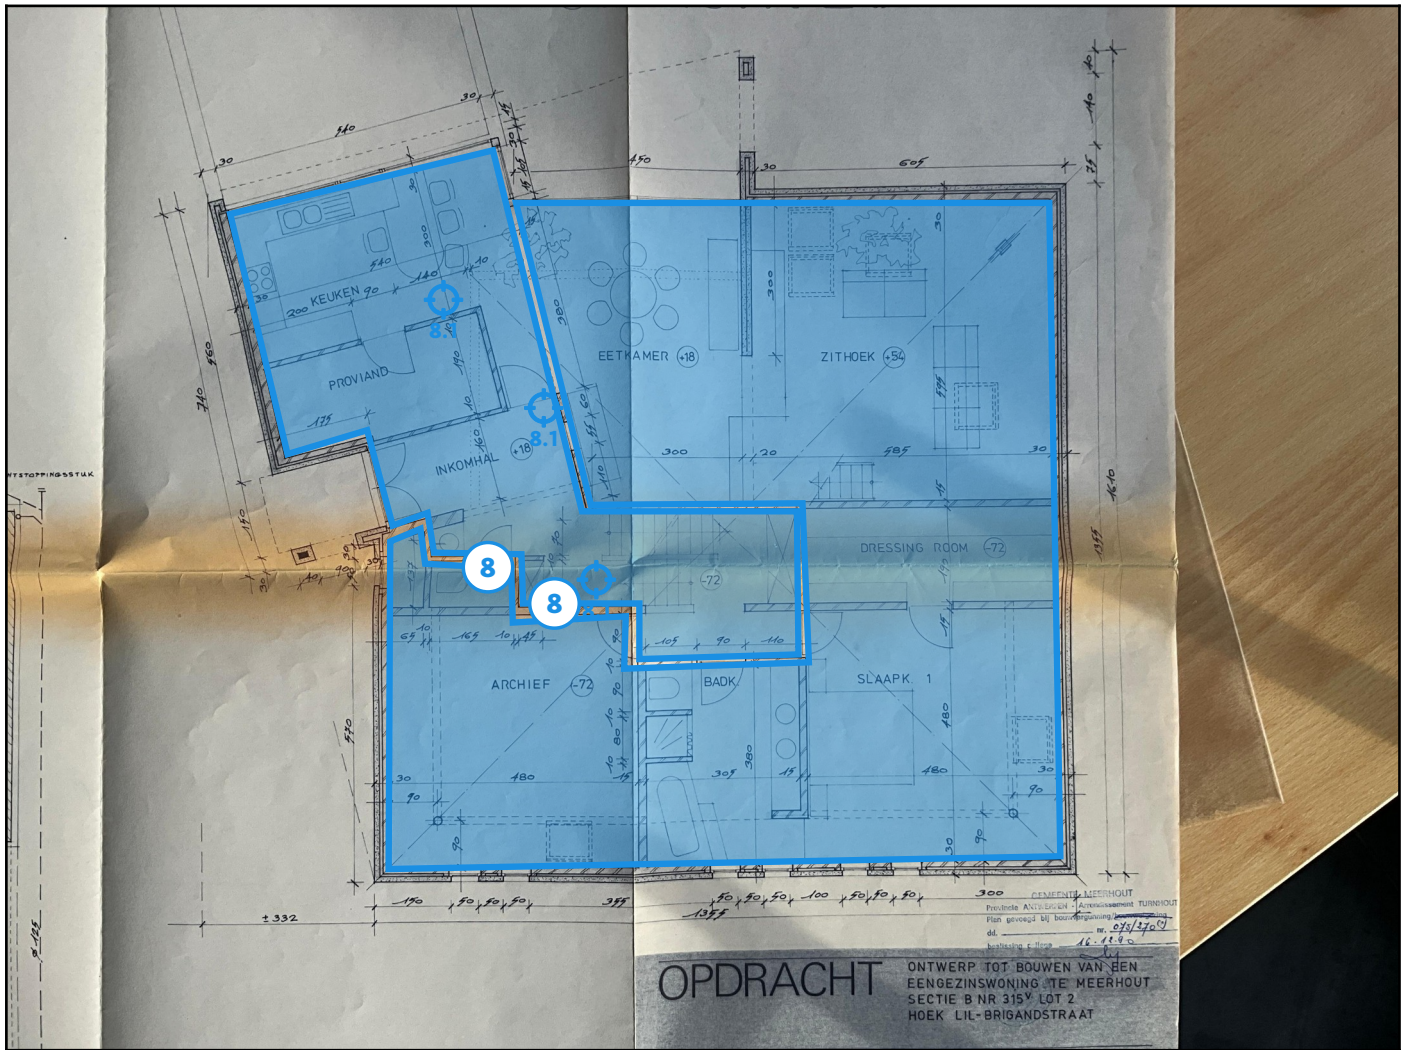
Plan 1.9: GLV: plafonds

Beschrijving	Type	Actie
8. Plafondpleister	Geen asbest	-
8.1 Code: 2	Mengmonster	-

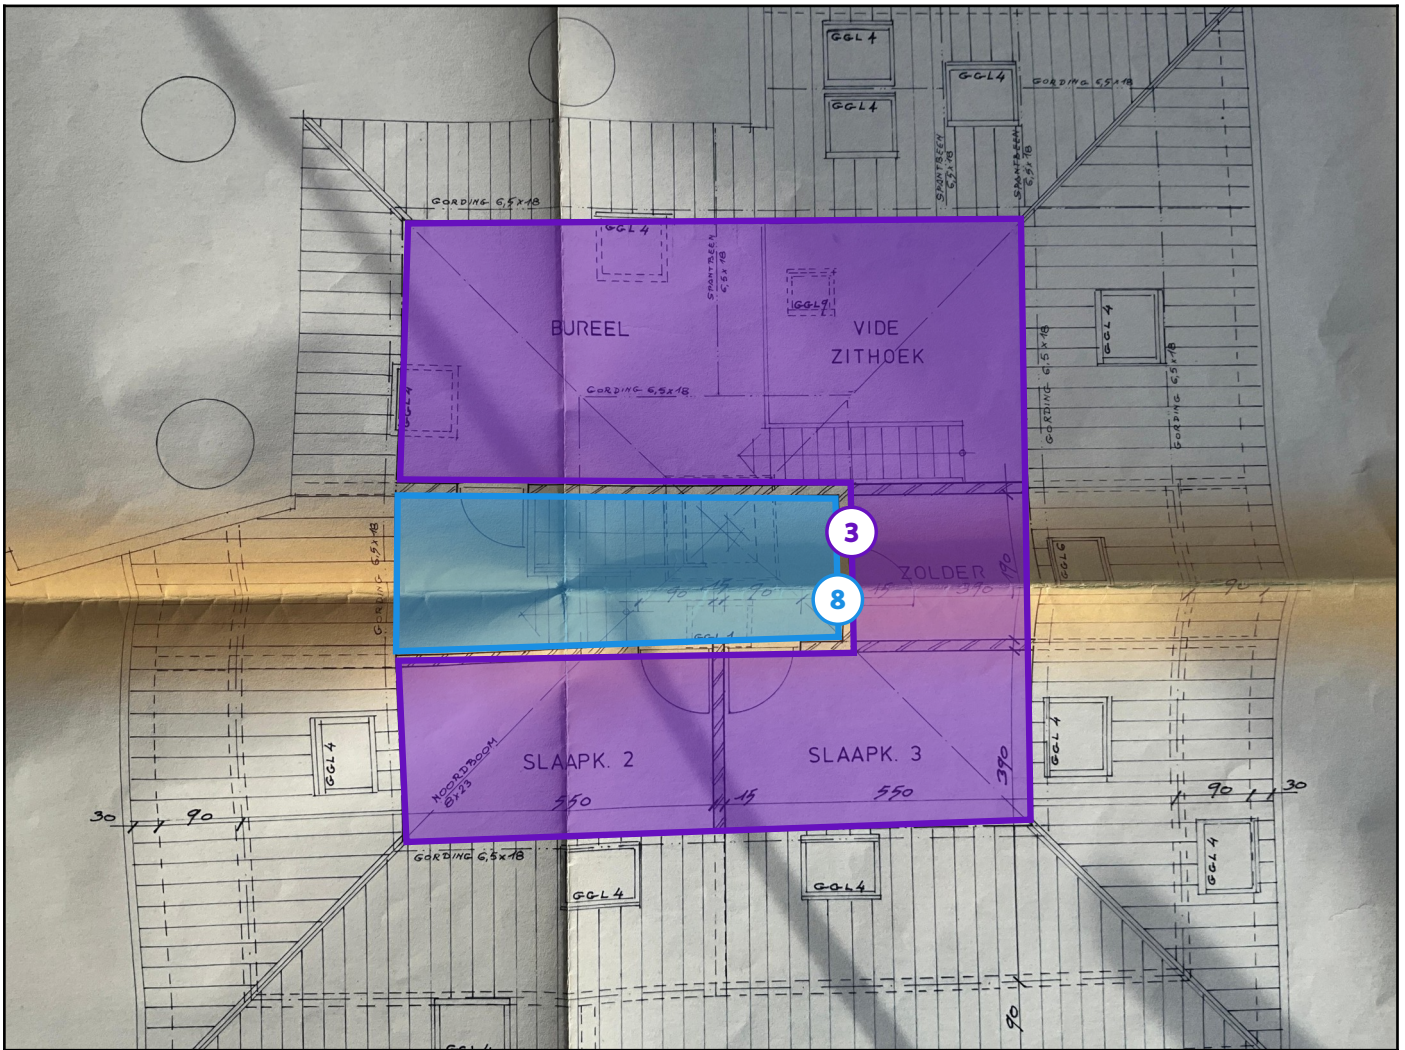
Plan 1.10: V1: plafonds

Beschrijving	Type	Actie
3. Valse plafonds	Advies	-
8. Plafondpleister	Geen asbest	-

Plafonds zijn afgewerkt met valse plafonds in plaatmateriaal. Het is niet duidelijk of er pleisterwerk of ander verdacht asbestmateriaal aanwezig is achter / op deze valse plafonds, het is aangewezen om bijkomend onderzoek uit te voeren bij werken. Zonder destructieve handeling is het niet mogelijk om na te gaan of er asbesthoudende materialen aanwezig zijn achter de plafond afwerking. Als bij sloop of renovatie blijkt dat er achter deze plafonds nog pleisterwerk of asbest verdachte toepassingen aanwezig zijn, moet dit bemonsterd worden.

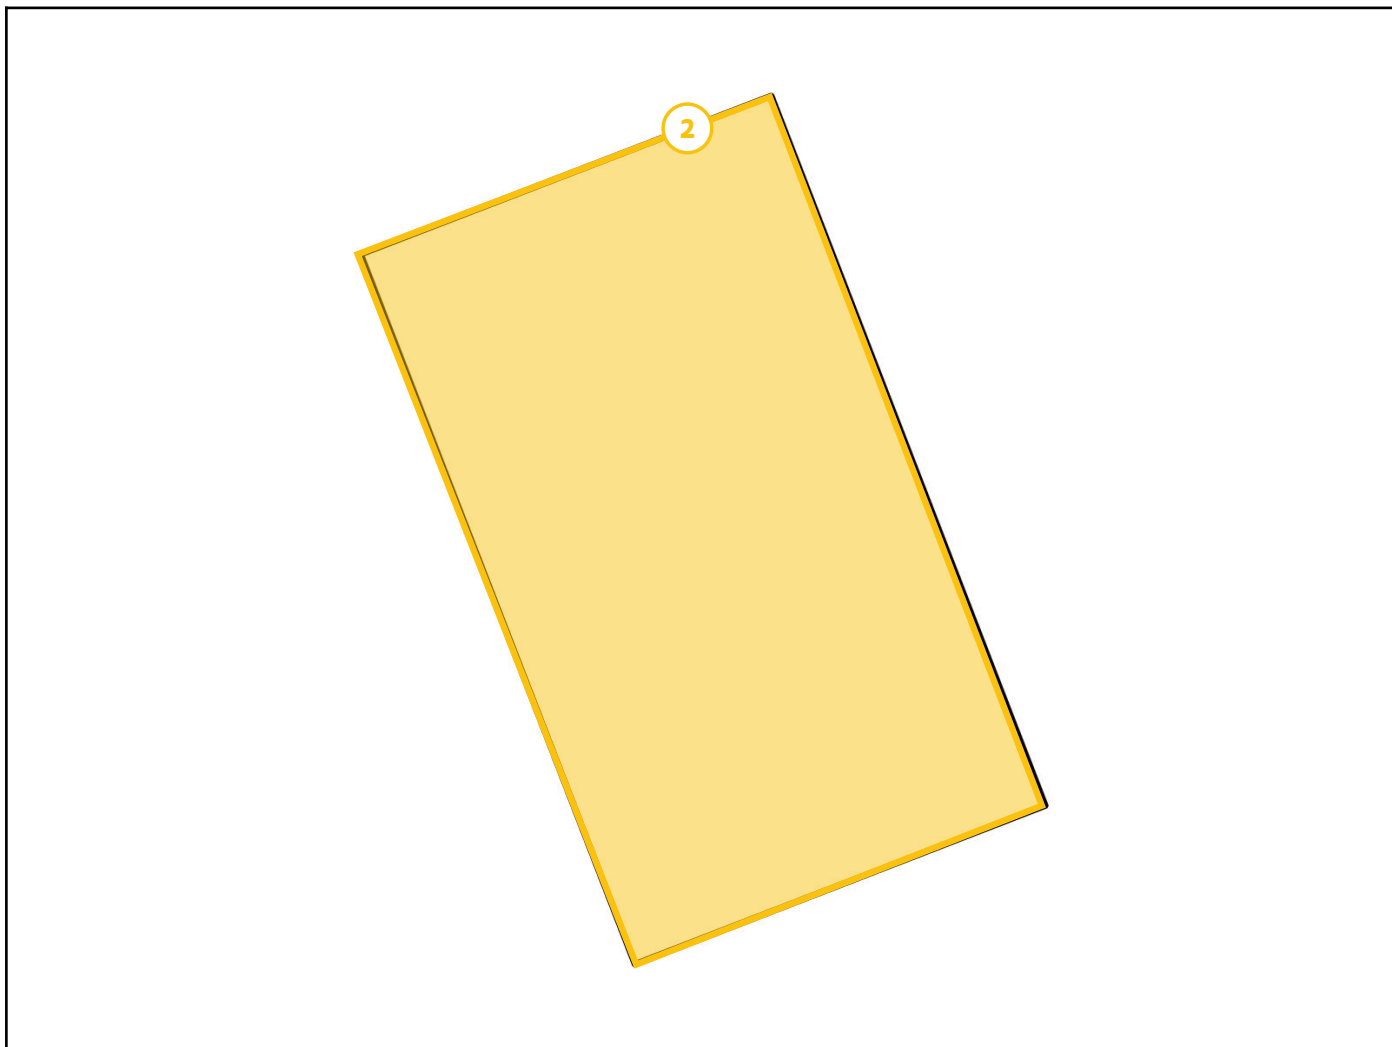
Plan 4.1: Garage

Beschrijving	Type	Actie
2. garage	Uitsluiting	-

Bouwjaar: 2016

Constructies gebouwd vanaf 2001 moeten niet onderzocht worden
