Asbestinventarisatetest

Kuilstraat 155, 9420 Erpe-Mere

Attestnummer : 20250609-000260.000

Niet-asbestveilig

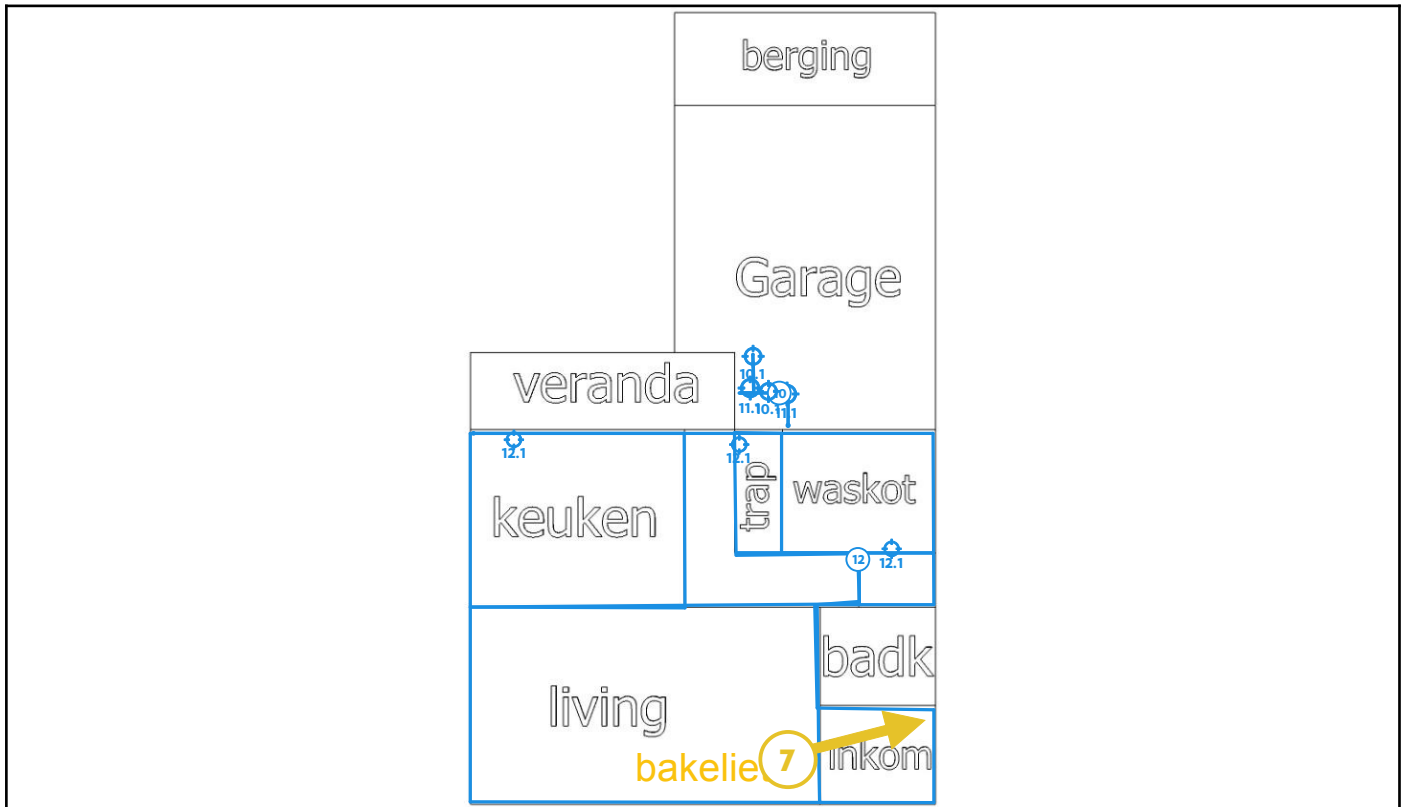
Plan 1.1: gelijkvloers

Beschrijving	Type	Actie
7. bakeliet	Asbestmateriaal	Zorgvuldig beheren
10. leidingisolatie recht stuk	Geen asbest	-
10.1 Code: 4	Mengmonster	-
11. leidingisolatie bochten	Geen asbest	-
11.1 Code: 5	Mengmonster	-
12. muurpleister	Geen asbest	-
12.1 Code: 2	Mengmonster	-

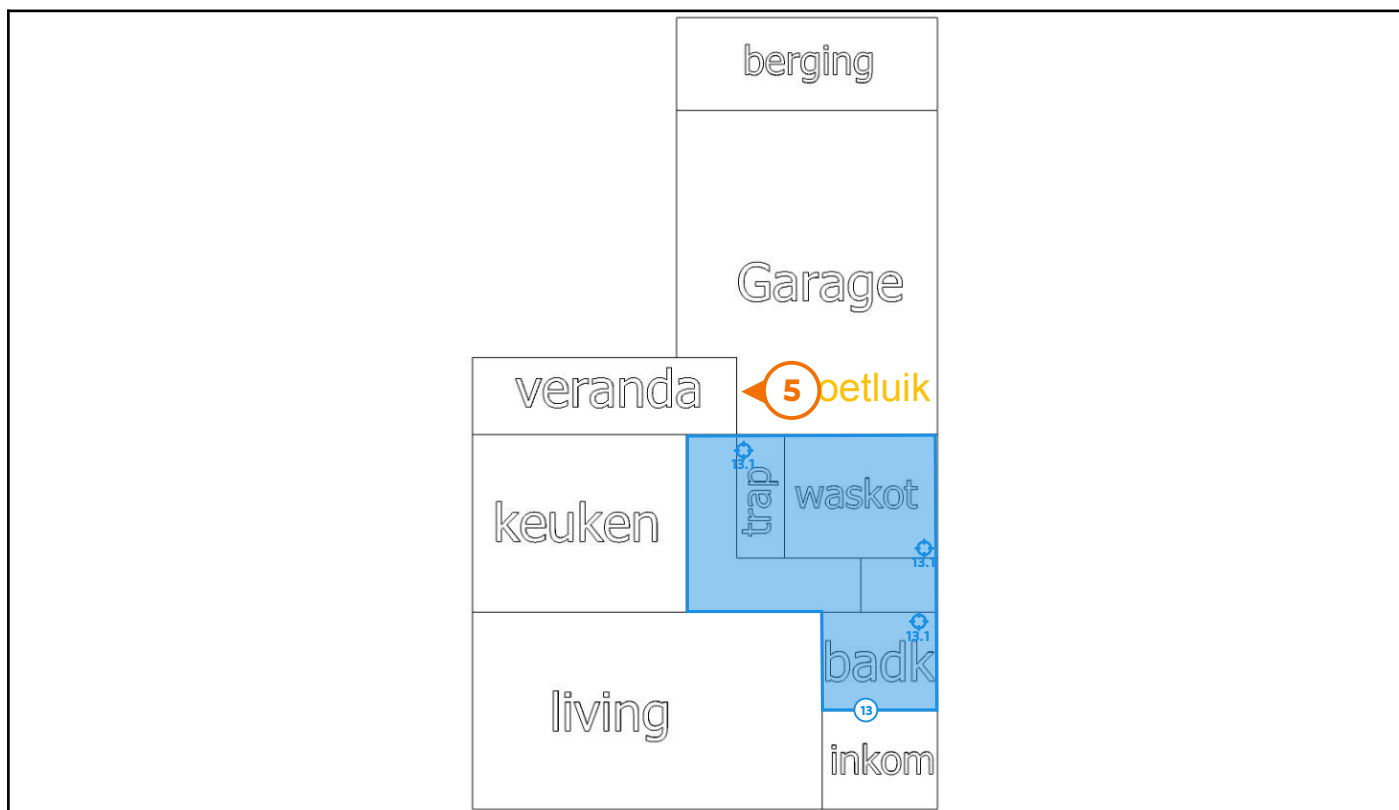
Plan 1.2: gelijkvloers

Beschrijving	Type	Actie
5. roetluik	Asbestmateriaal	Verwijderen
13. plafondpleister	Geen asbest	-
13.1 Code: 3	Mengmonster	-

- Eenvoudige handelingen: mag via doe-het-zelf of door werknemer(s) met opleidingsattest eenvoudige handelingen
Het roetluikje kan voorzichtig uitgeschoven of losgebeiteld worden , extra bevochtigen om stof te voorkomen
Draag de nodige wegwerp beschermingsmiddelen FFP 3 masker , handschoenen en tyvec CAT III type 5-6
Verpakken in plastic folie en afvoeren naar het containerpark als hechtgebonden asbestafval.
Roetluik opening (houder - kader)
Draag de nodige wegwerp beschermingsmiddelen FFP 3 masker , handschoenen en tyvec CAT III type 5-6

Extra bevochtigen van de roetluikkader , beitel rondom , boven en onder voorzichtig los zonder de kader te breken , verpakken in plastic folie en afvoeren als hechtgebonden afval.

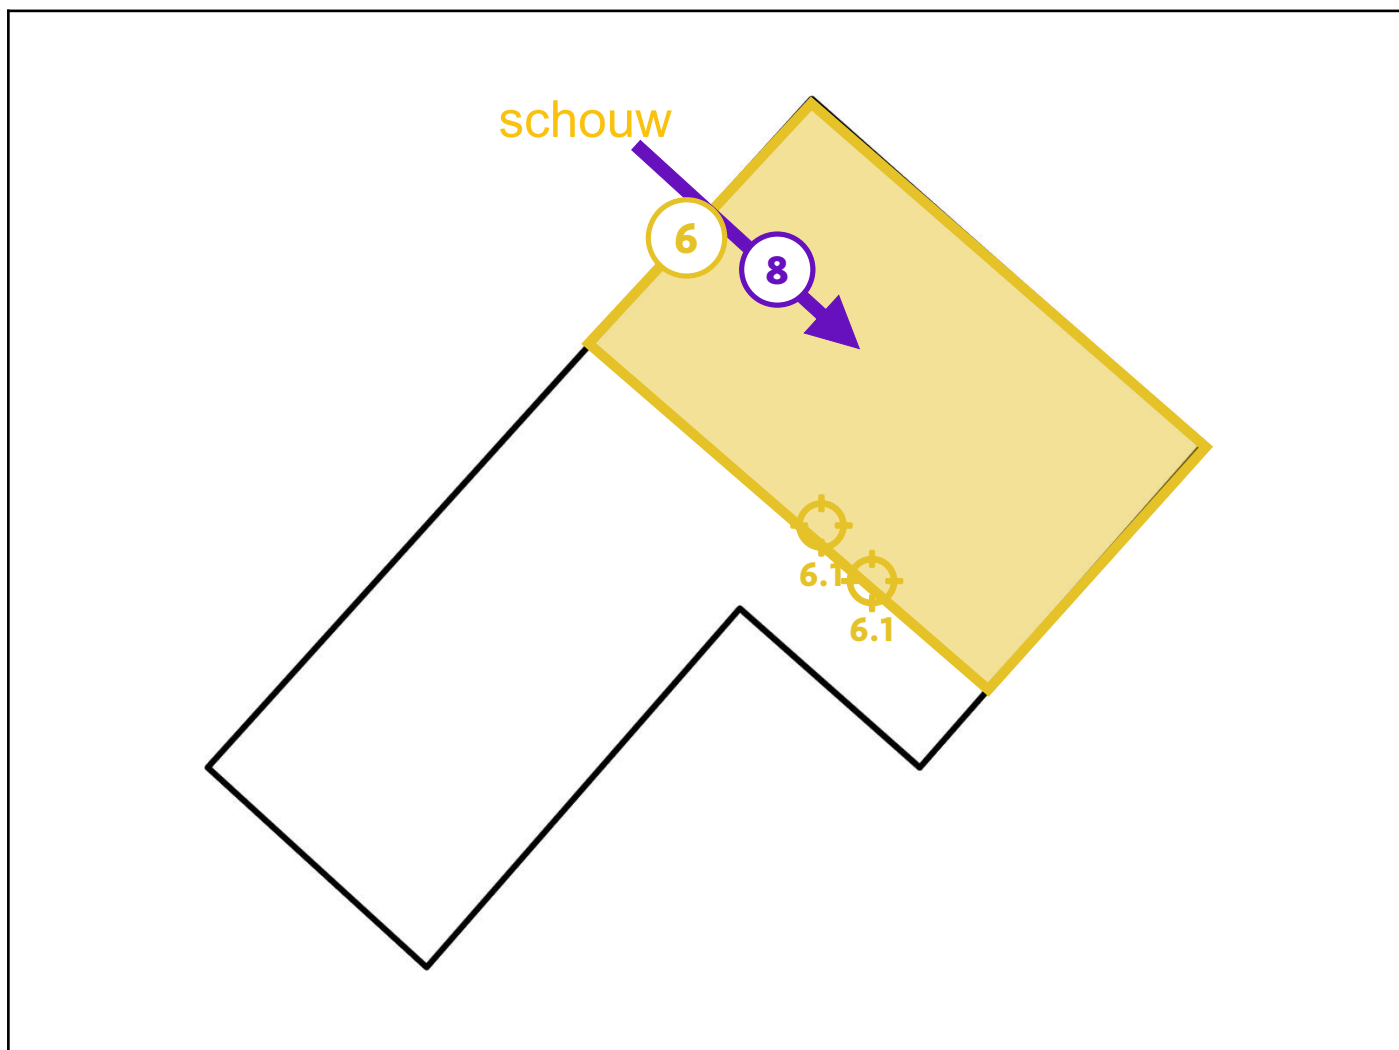
Plan 1.3: Hoofdgebouw plan

Beschrijving	Type	Actie
6. menuiserie onderdak	Asbestmateriaal	Zorgvuldig beheren
6.1 Code: 1	Mengmonster	-
8. open schouw op het dak	Beperking	-

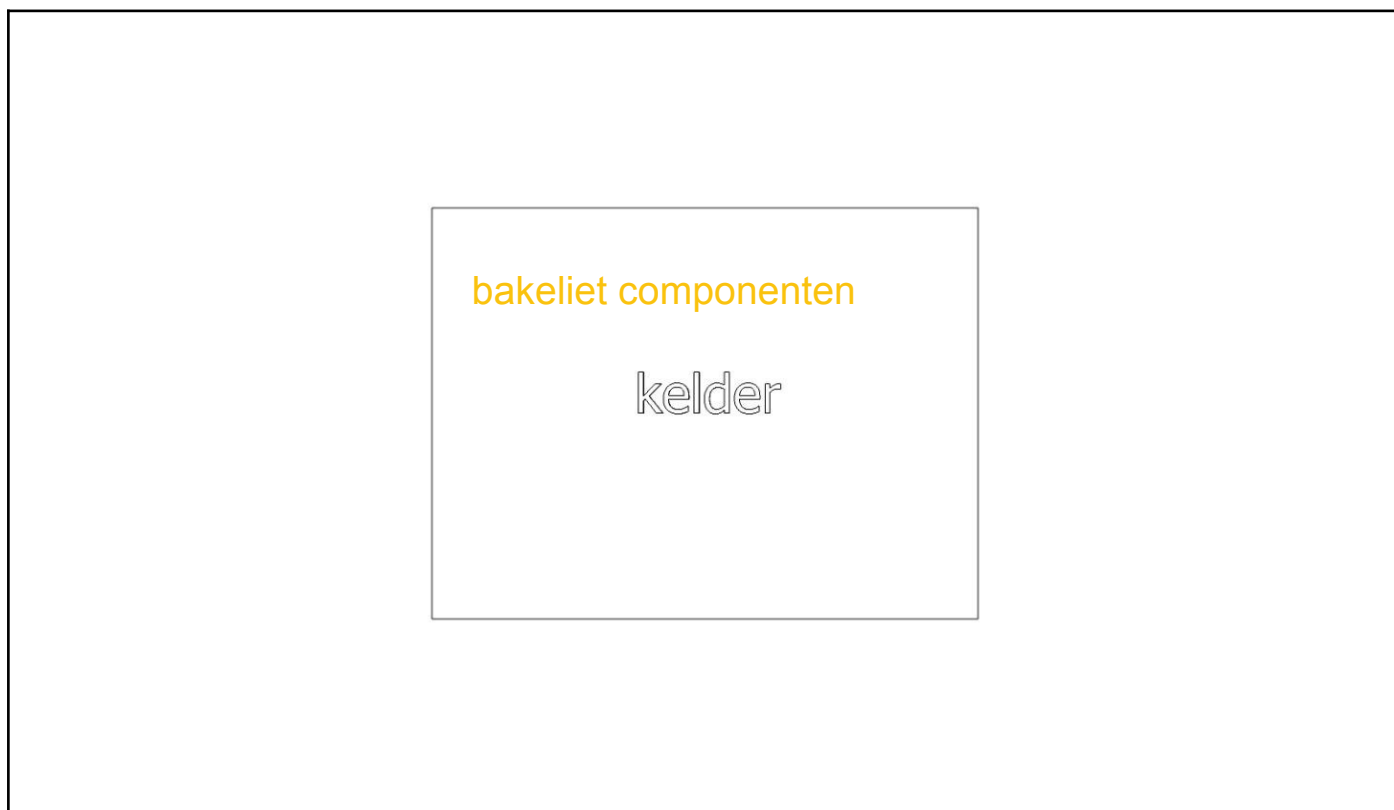
Plan 1.4: kelder

Beschrijving	Type	Actie
7. bakeliet	Asbestmateriaal	Zorgvuldig beheren

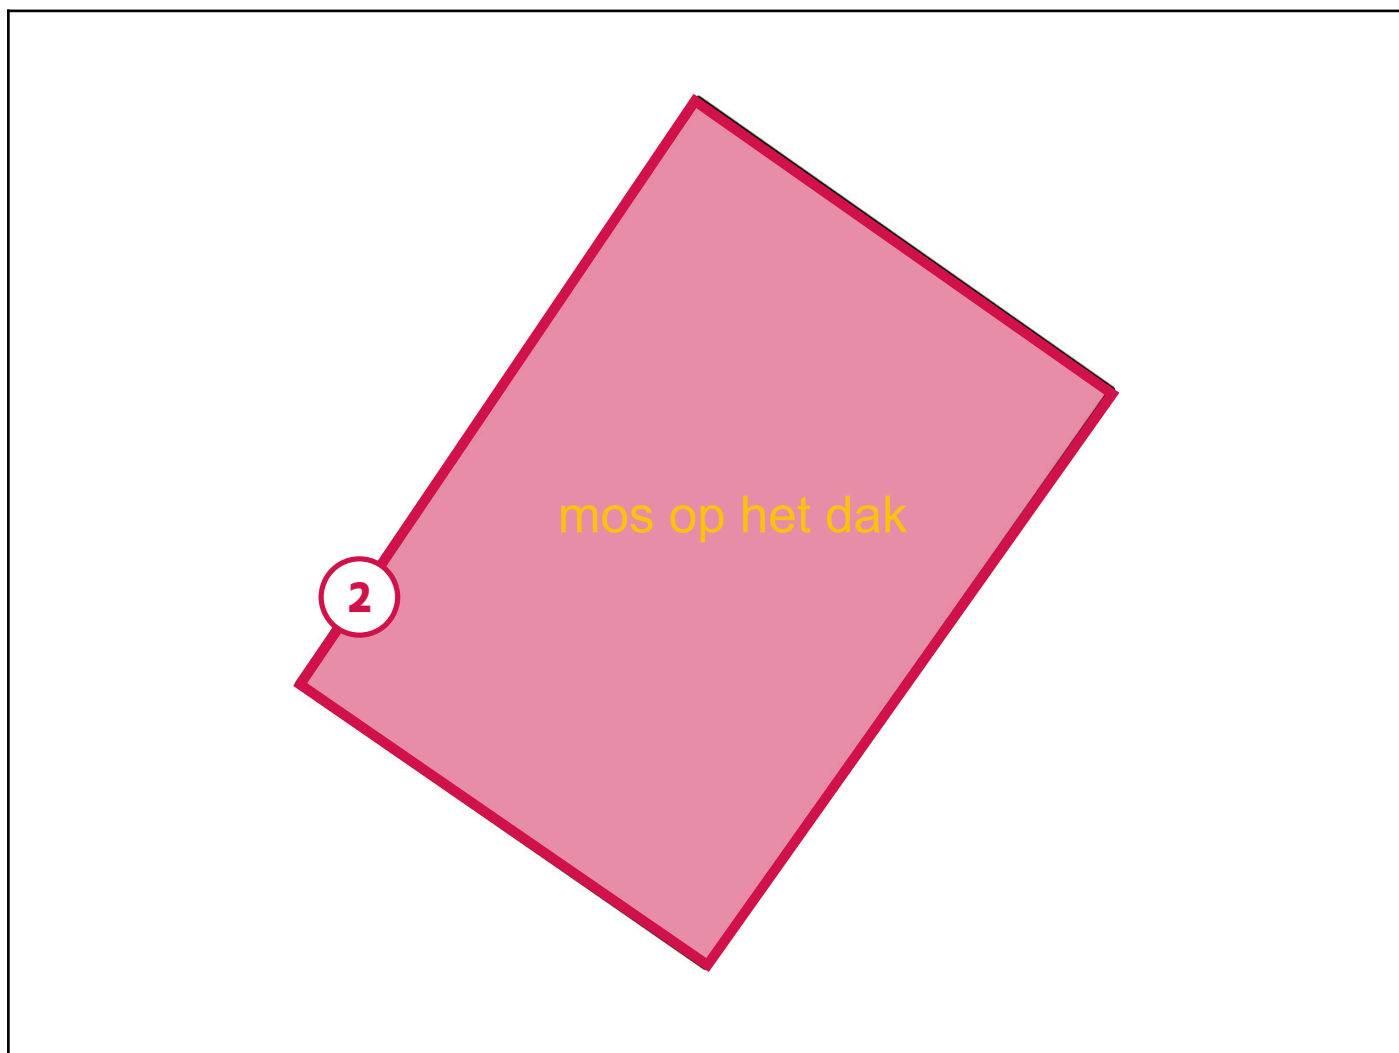
Plan 2.1: tuinhuis plan

Beschrijving	Type	Actie
2. golfplaten dak	Asbestmateriaal	Dringend verwijderen
3. mos op de golfplaten	Asbestmateriaal	Dringend verwijderen

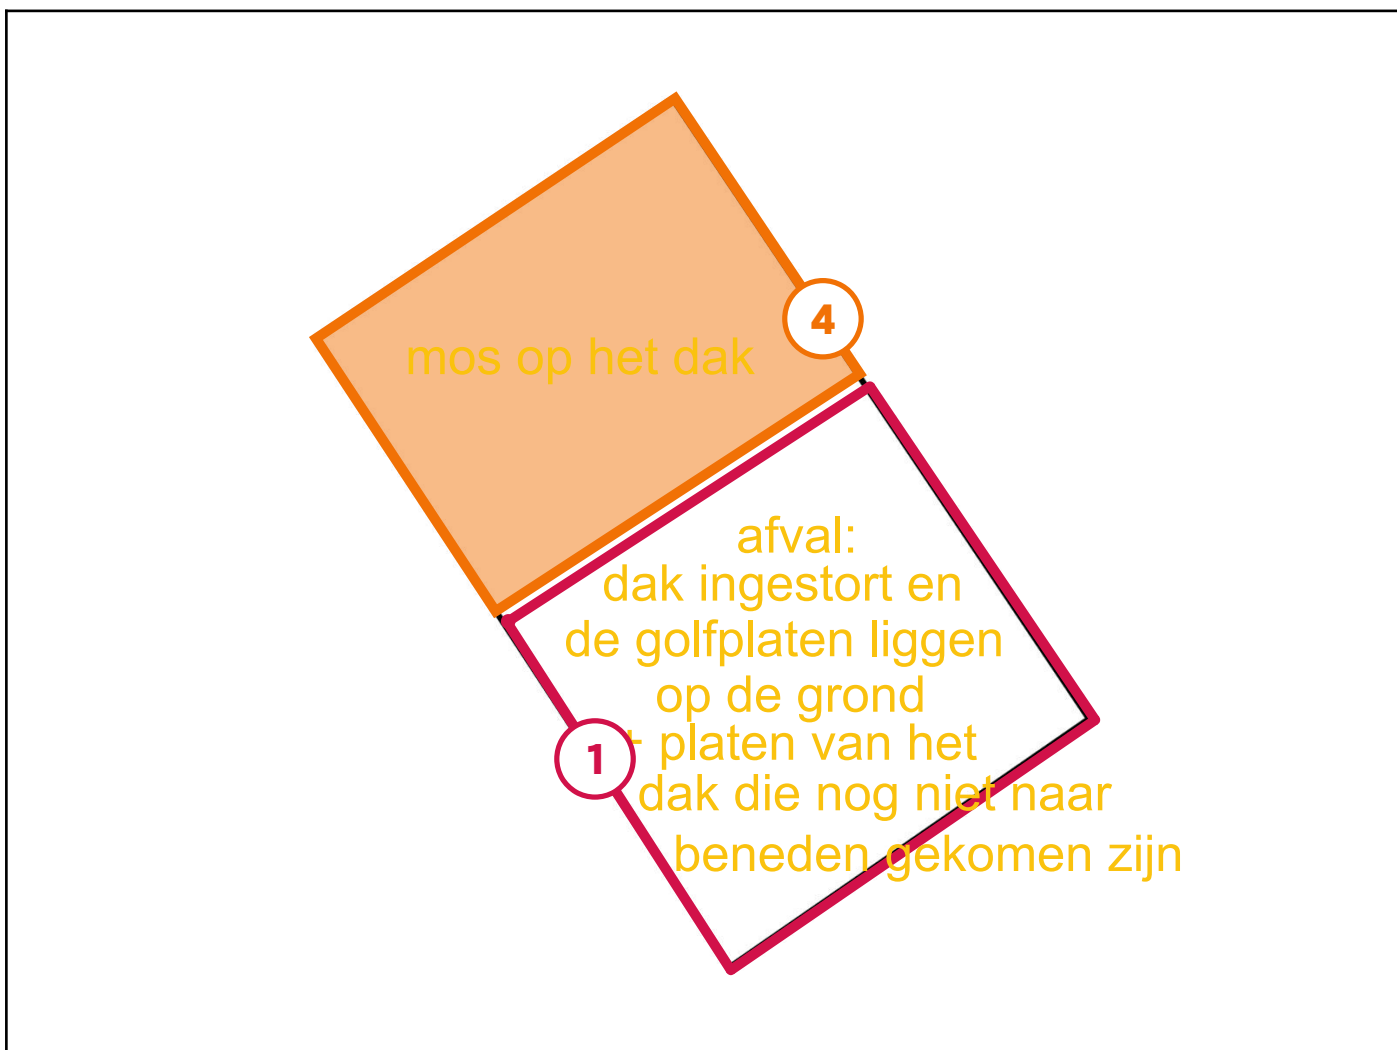
Plan 3.1: paardenstal plan

Beschrijving	Type	Actie
1. afval materiaal	Asbestmateriaal	Dringend verwijderen
3. mos op de golfplaten	Asbestmateriaal	Dringend verwijderen
4. afdak: golfplaten gevelbekleding en golfplaten dakbedekking	Asbestmateriaal	Verwijderen

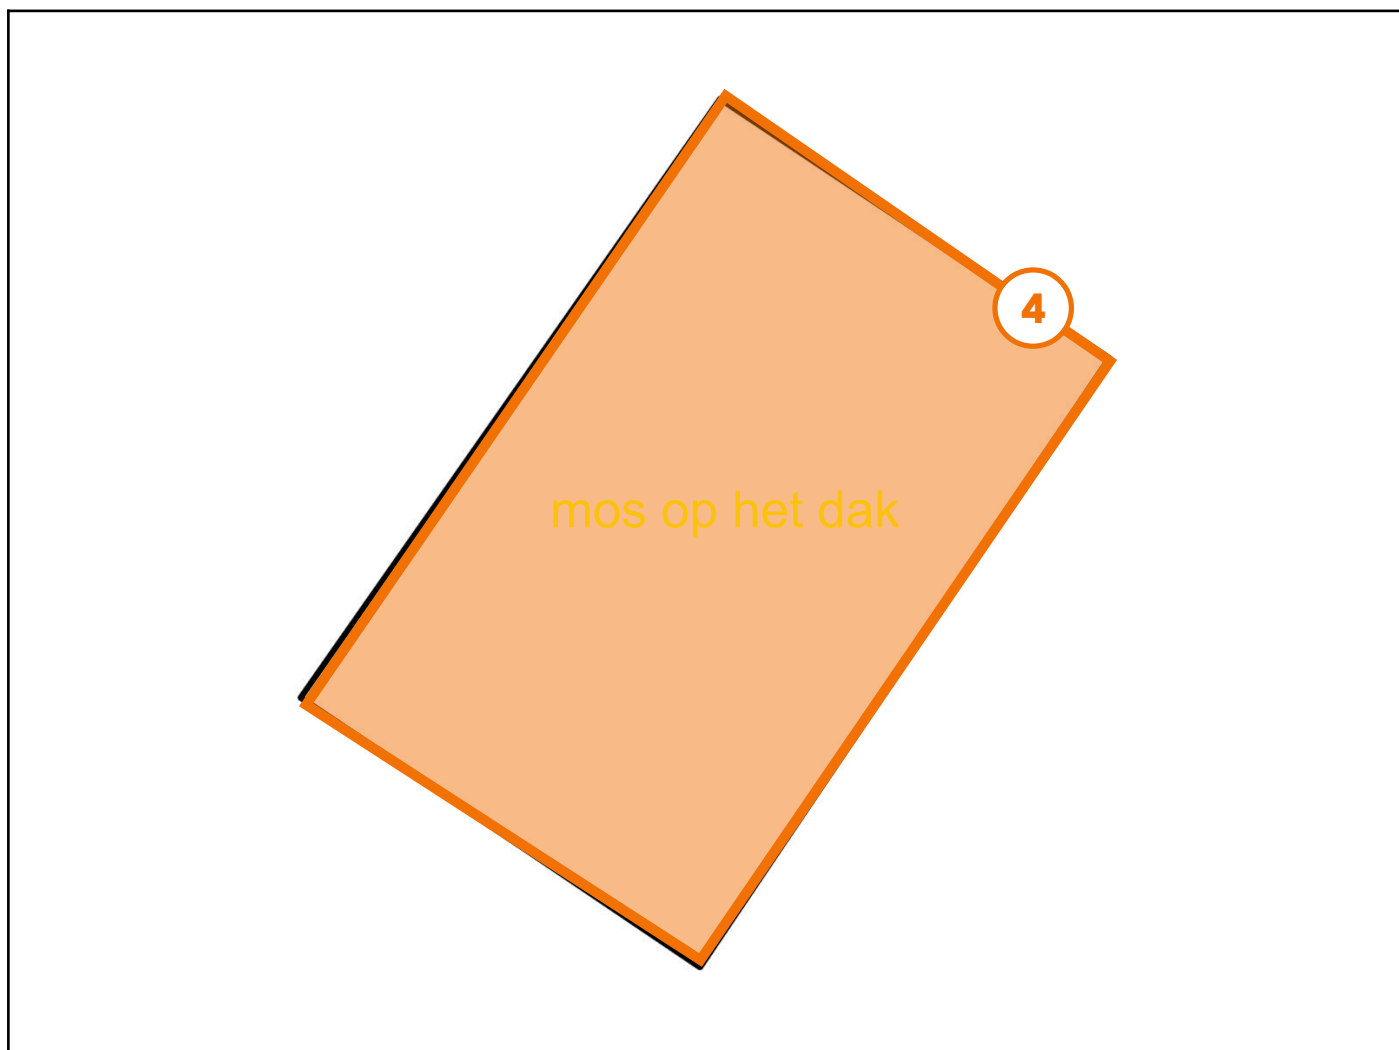
Plan 4.1: afdak plan

Beschrijving	Type	Actie
3. mos op de golfplaten	Asbestmateriaal	Dringend verwijderen
4. afdak: golfplaten gevelbekleding en golfplaten dakbedekking	Asbestmateriaal	Verwijderen
