Asbestinventarisatetest

Opperstraat 230, 1770 Liedekerke

Attestnummer : 20260404-000052.000

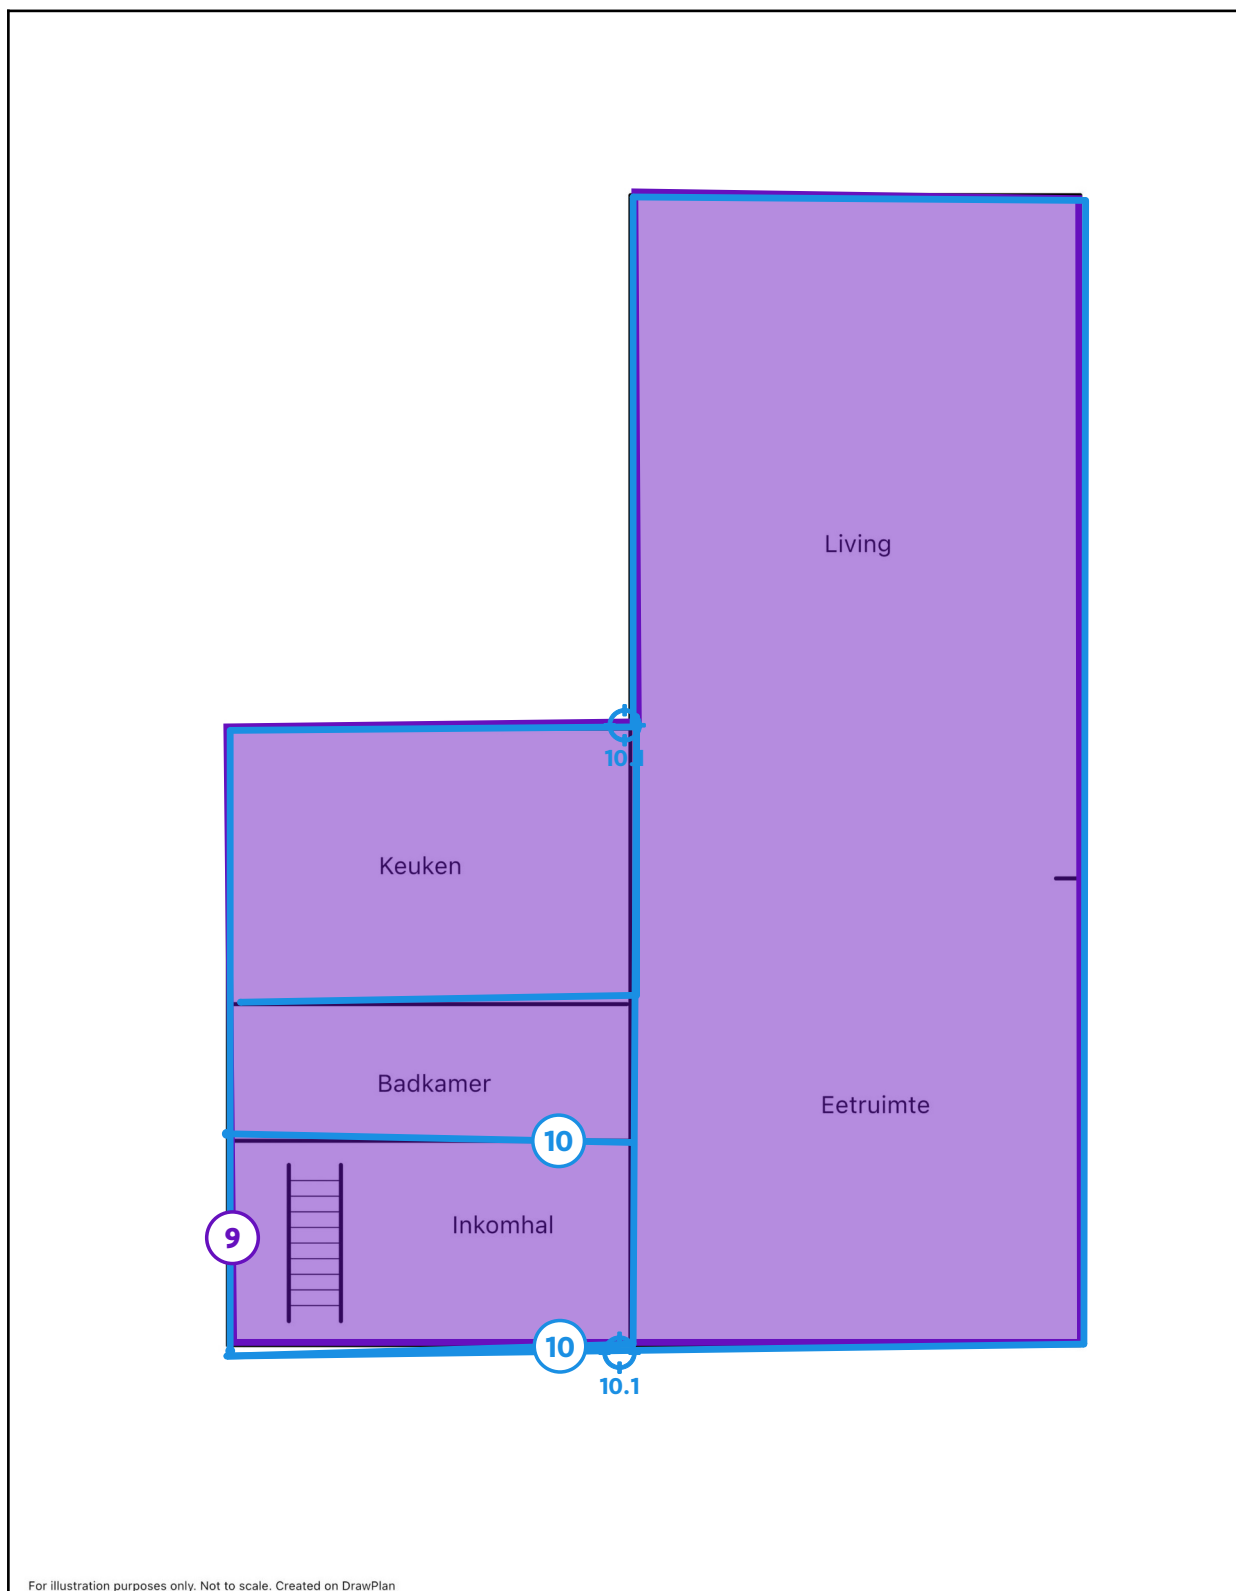
Plan 1.2: Gelijkvloers

5. Pakking CV-ketel	Asbestmateriaal	Verwijderen
9. Plafonds bestaande uit voorzetpanelen	Advies	-
10. Pleisterwerk wanden	Geen asbest	-
10.1 Code: 31326-Plei-opp	Mengmonster	-
11. Vinyl	Geen asbest	-
11.1 Code: 31326-vin-opp	Puntmonster	-

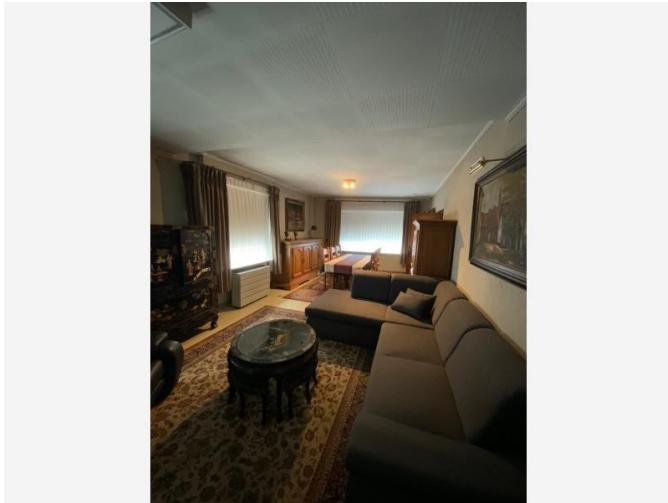
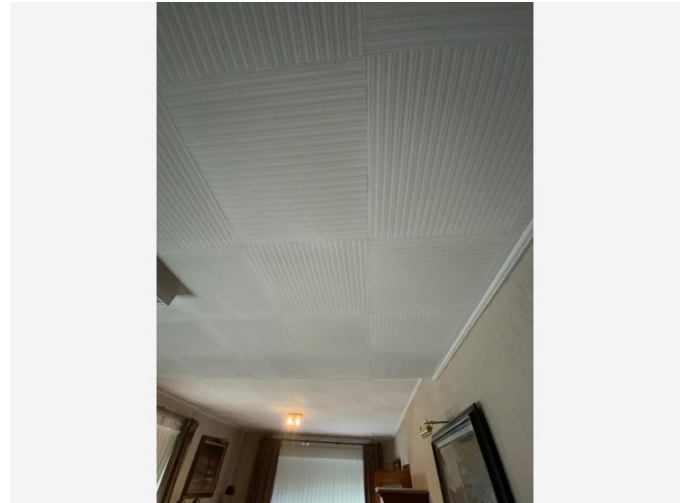
Basis voor advies	De asbestdeskundige beoordeelt het materiaal als niet-asbestverdacht.
Primaire drager	Plafond

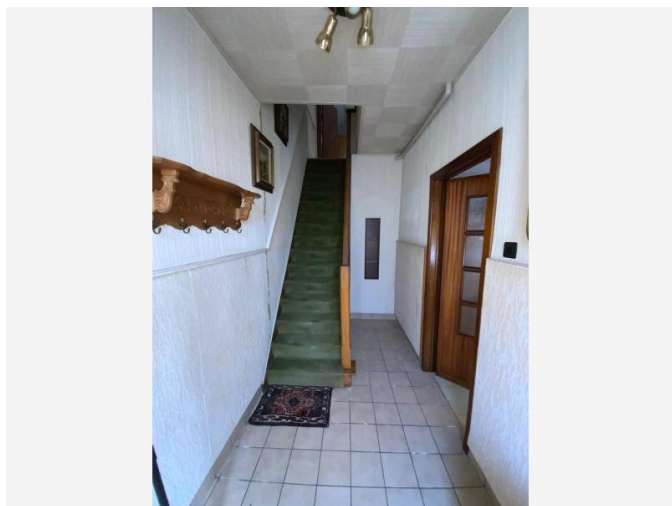
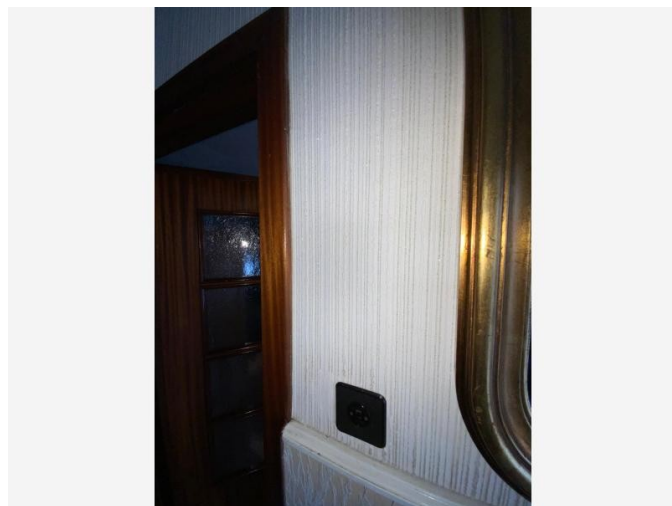
Beschrijving	Pleisterwerk wanden
Omgeving	Binnen
Primaire drager	Binnenwand
Bindmiddel van materiaal	Gips - kalk
Gebondenheid op basis van bindmiddel	Niet-hechtgebonden
Hoeveelheid (oppervlakte - dikte - aantal)	• 300,00 m ² - 1,00 cm - 1 stuk
Totaal volume	3,00 m ³
Identificatiemethode	Een monstername door de asbestdeskundige met laboanalyse door een asbestlabo.
Destructieve handeling voor identificatie	Nee
Opmerking	De hoeveelheid is een zo nauwkeurig mogelijke opmeting. Hieraan kunnen evenwel geen rechten worden ontleend. Waar mogelijk, wordt staalname uitgevoerd conform het inspectieprotocol: in een droge ruimte zoals een slaapkamer, in een natte ruimte zoals een keuken of badkamer, in een traphal en in een stookruimte.

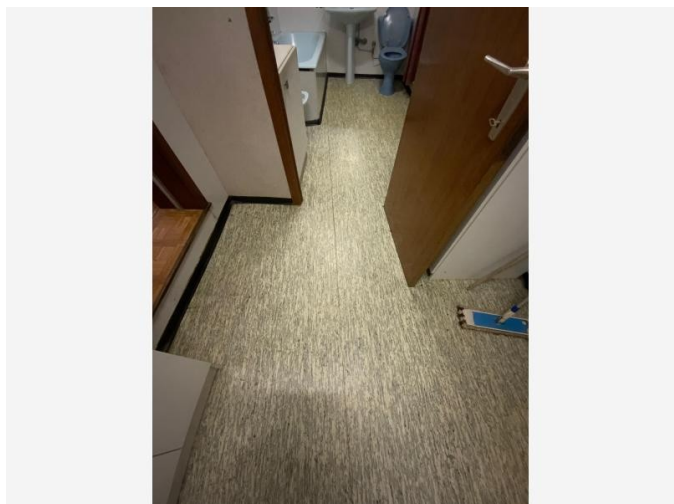
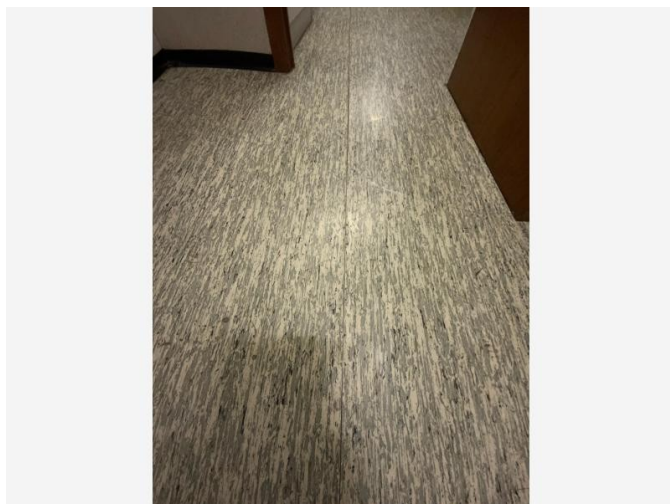
Beschrijving	Vinyl
Omgeving	Binnen
Primaire drager	Vloer
Bindmiddel van materiaal	Kunststof of -hars
Gebondenheid op basis van bindmiddel	Hecht
Hoeveelheid (oppervlakte - aantal)	• 15,00 m ² - 1 stuk
Totale oppervlakte	15,00 m ²
Identificatiemethode	Een monstername door de asbestdeskundige met laboanalyse door een asbestlabo.
Destructieve handeling voor identificatie	Nee
