Asbestinventarisatetest

Steenweg op Gierle 179, 2300 Turnhout

Attestnummer : 20250223-000087.000

Zone 1: Woning

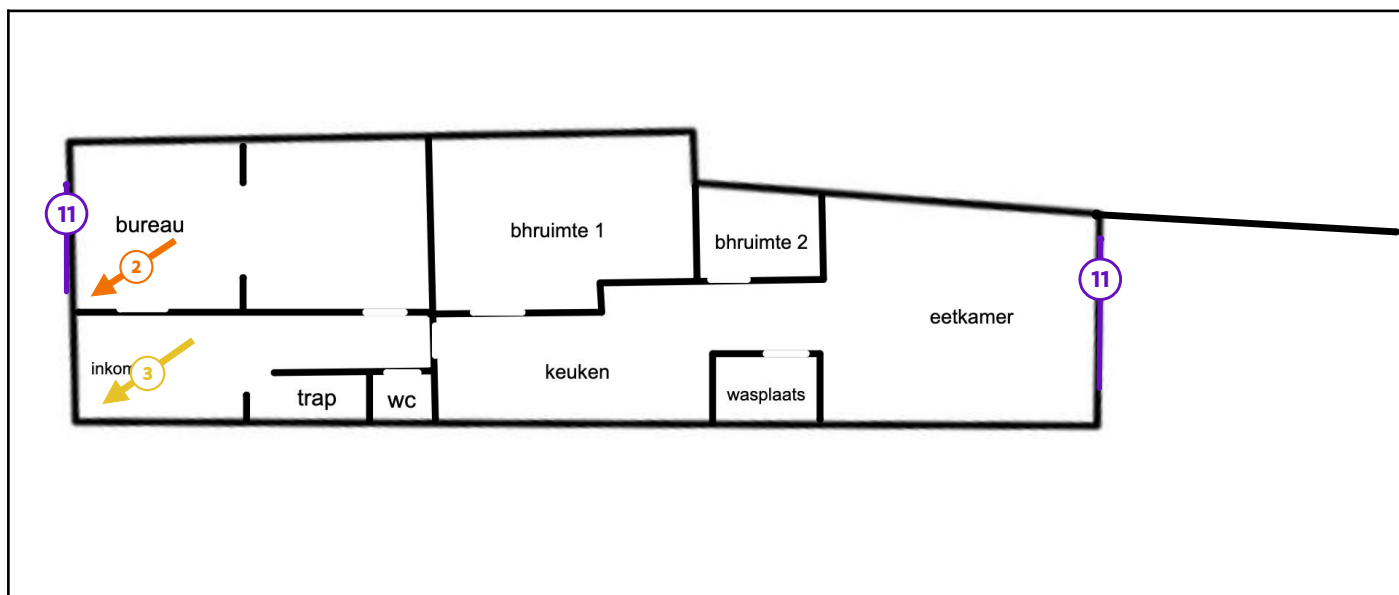
Plan 1.1: Gelijkvloers

Beschrijving	Type	Actie
2. Doorvoerbuis inkom gasleiding	Asbestmateriaal	Maatregelen nemen
3. Bakeliet meterkast	Asbestmateriaal	Zorgvuldig beheren
11. Ramen met flexibele kit	Advies	-

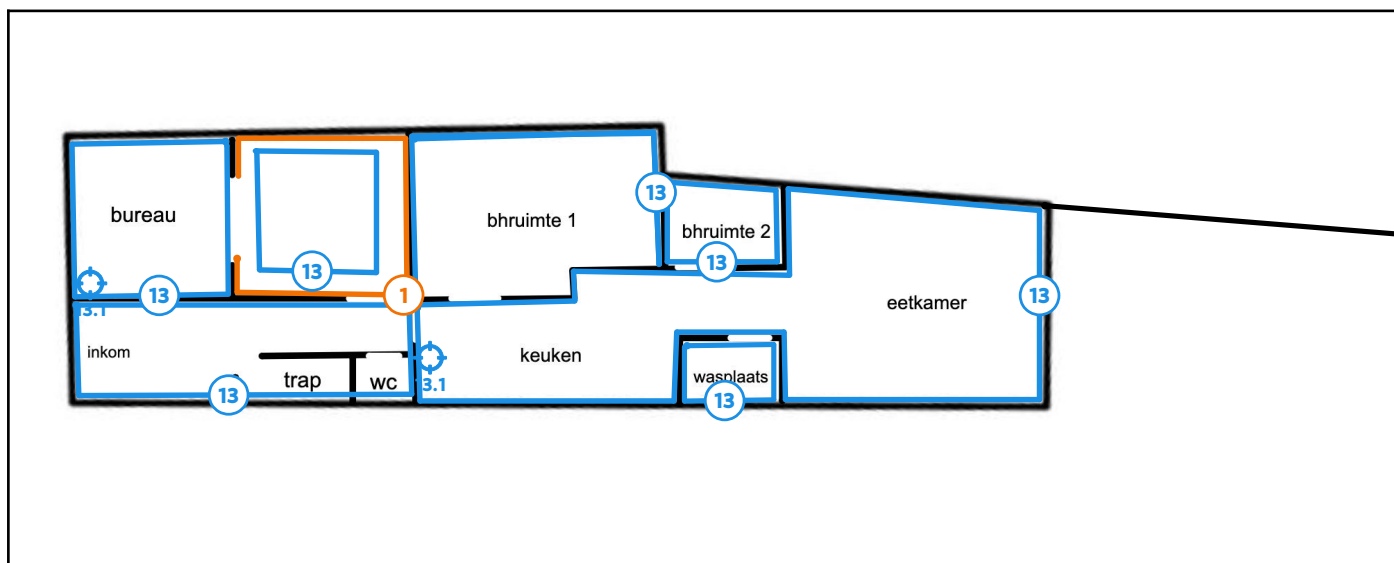
Plan 1.2: Gelijkvloers (wanden)

Beschrijving	Type	Actie
1. Lambrisering asbestcement	Asbestmateriaal	Verwijderen
13. Pleister wanden	Geen asbest	-
13.1 Code: 1	Mengmonster	-

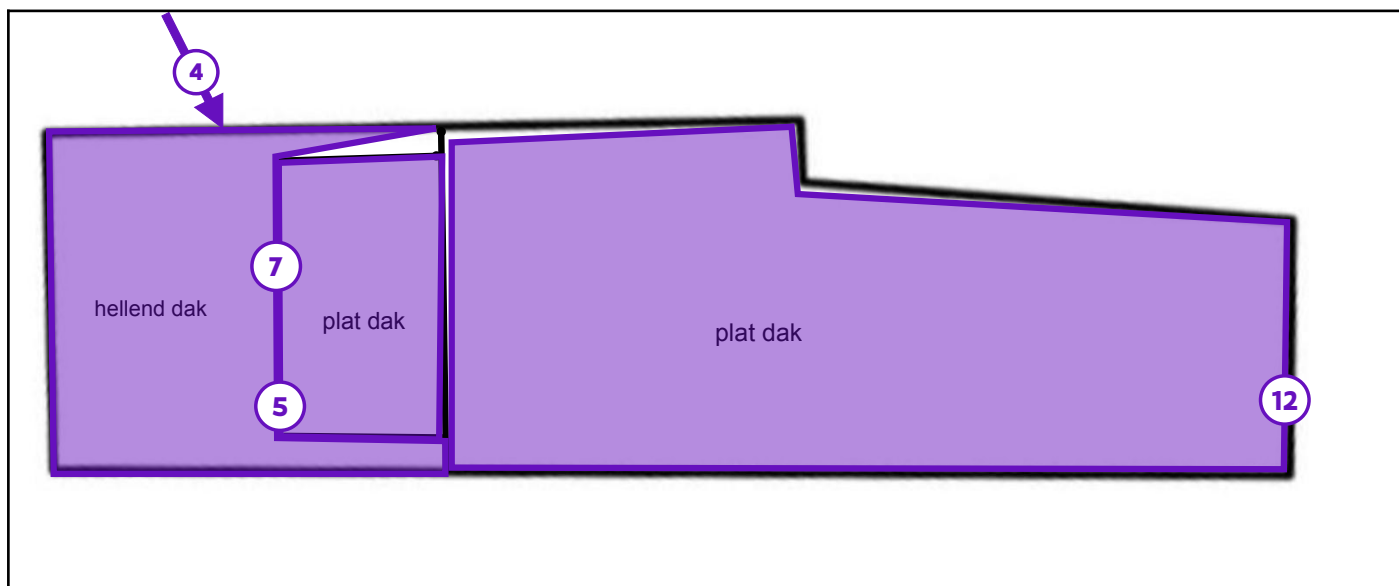
Plan 1.11: Dakenplan

Beschrijving	Type	Actie
4. Binnenzijde schouw	Beperking	-
5. Plat dak te hoog	Beperking	-
7. Dakopbouw	Advies	-
12. EPDM plat dak	Advies	-
