Asbestinventarisatetest

Vredestraat 50, 2300 Turnhout

Attestnummer : 20260307-000134.000

Uitgegeven op : 07.03.2026

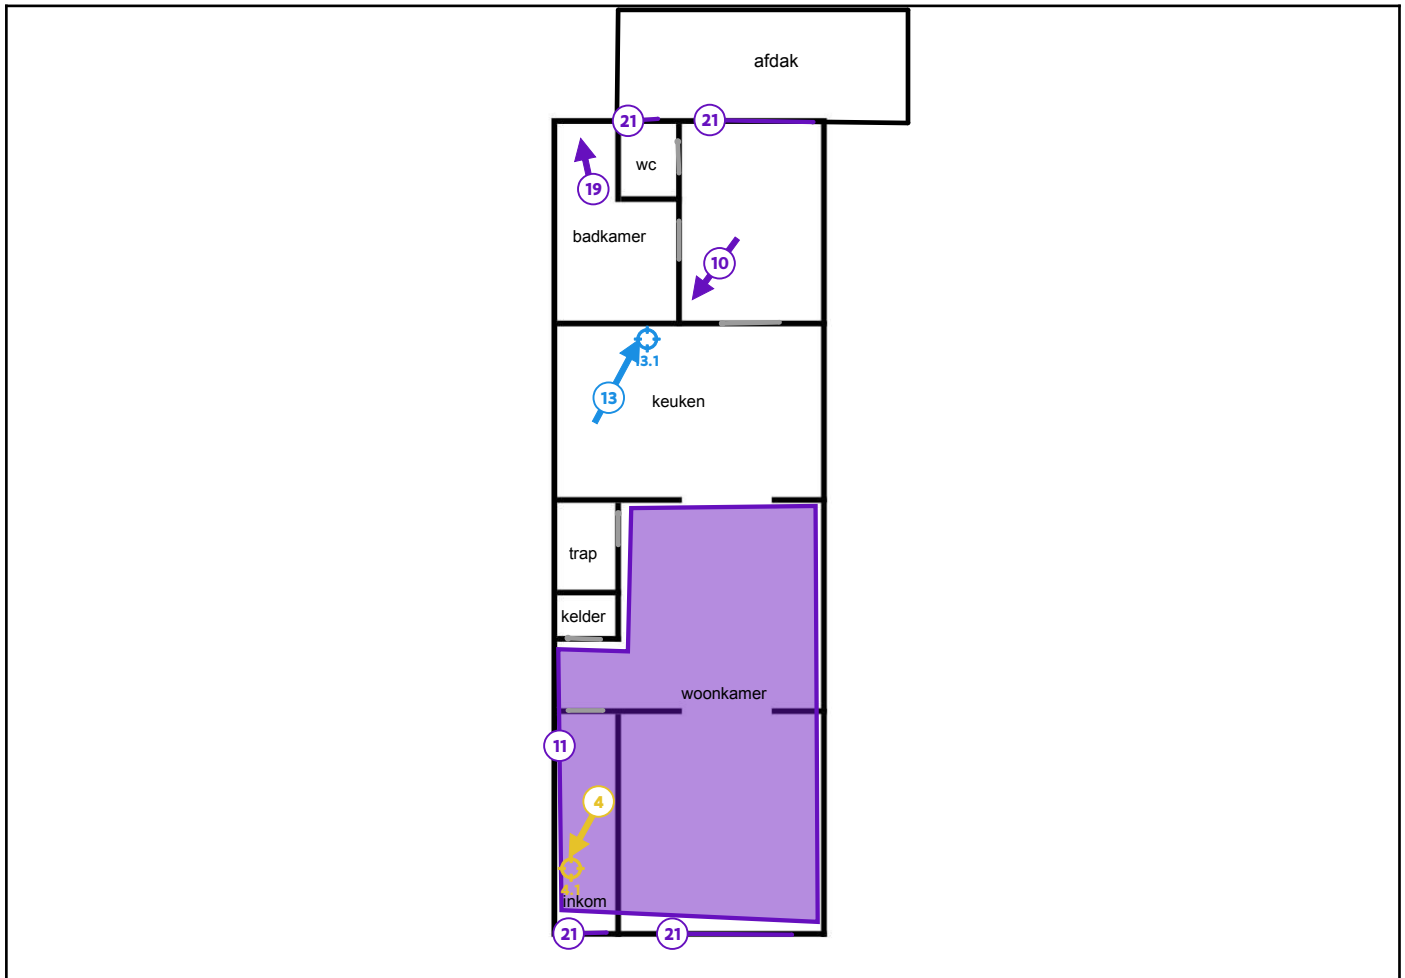
Plan 1.2: Gelijkvloers

Beschrijving	Type	Actie
4. Doorvoerbuis gasleiding	Asbestmateriaal	Zorgvuldig beheren
4.1 Code: 10	Puntmonster	-
10. Kachelkoord	Advies	-
11. Laminaat vloer	Advies	-
13. Anti-dreunplaat onder spoelbak	Geen asbest	-
13.1 Code: 9	Puntmonster	-
19. Geiser bouwjaar 2020	Overige ruimte of materiaal	-

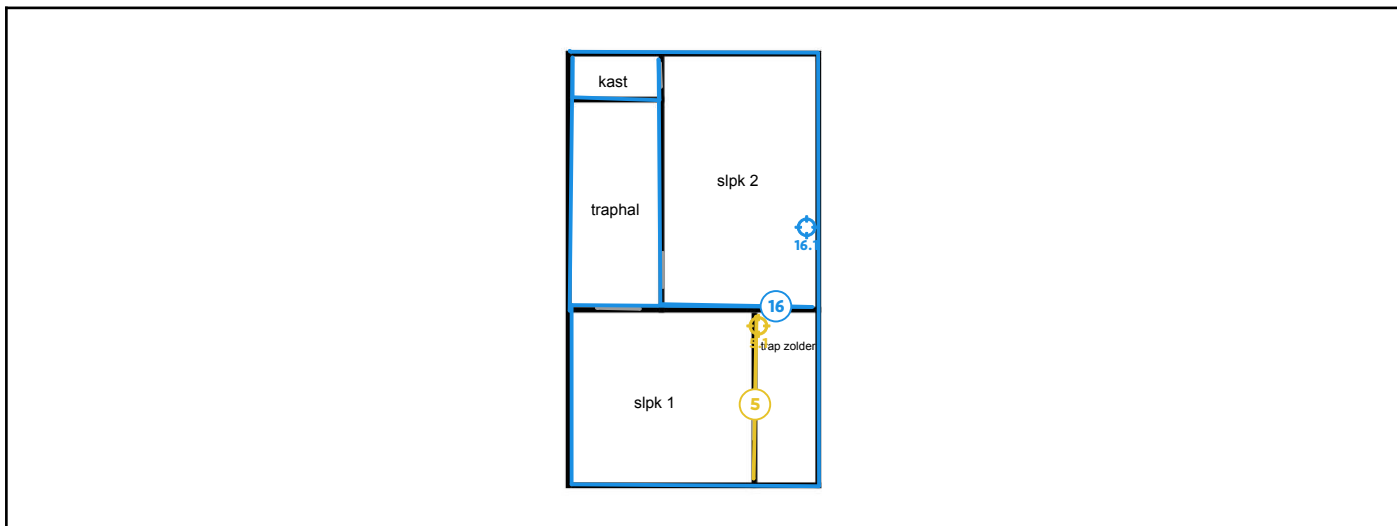
Plan 1.6: Verdieping (wanden)

Beschrijving	Type	Actie
5. Wand slpk 1 hardboard	Asbestmateriaal	Zorgvuldig beheren
5.1 Code: 8	Puntmonster	-
16. Pleister wanden	Geen asbest	-
16.1 Code: 1	Mengmonster	-

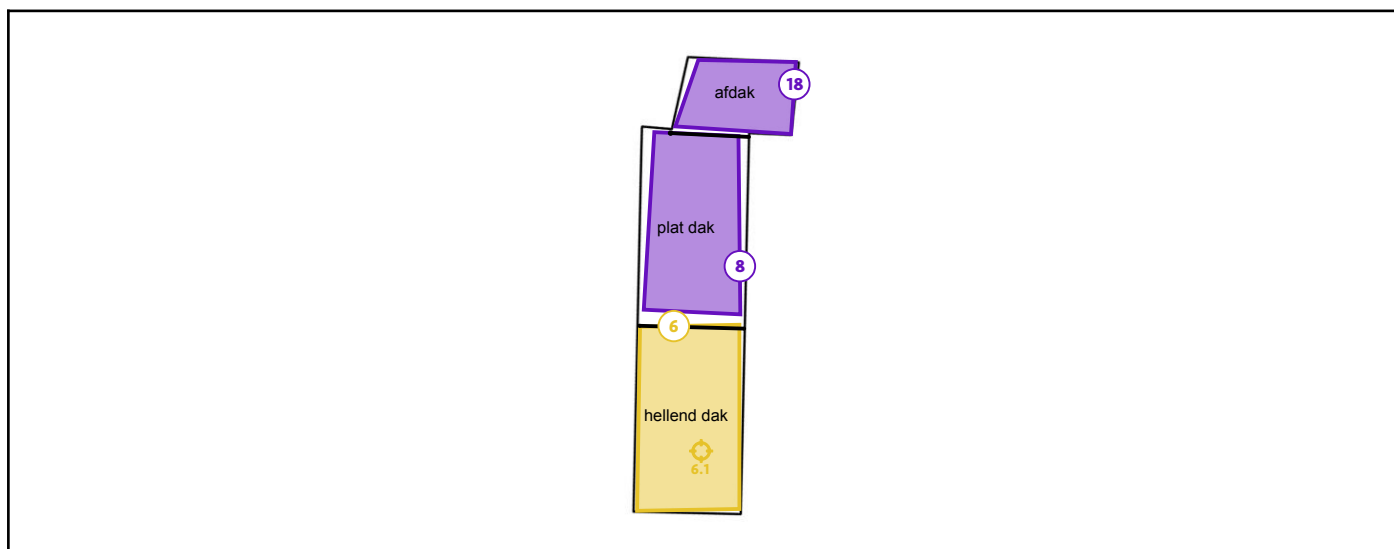
Plan 1.8: Onderdakplan

Beschrijving	Type	Actie
6. Onderdak type Menuiserite	Asbestmateriaal	Zorgvuldig beheren
6.1 Code: 4	Puntmonster	-
8. Onderdak niet waarneembaar	Beperking	-
18. Dak polyester/PVC/polycarbonaat	Overige ruimte of materiaal	-

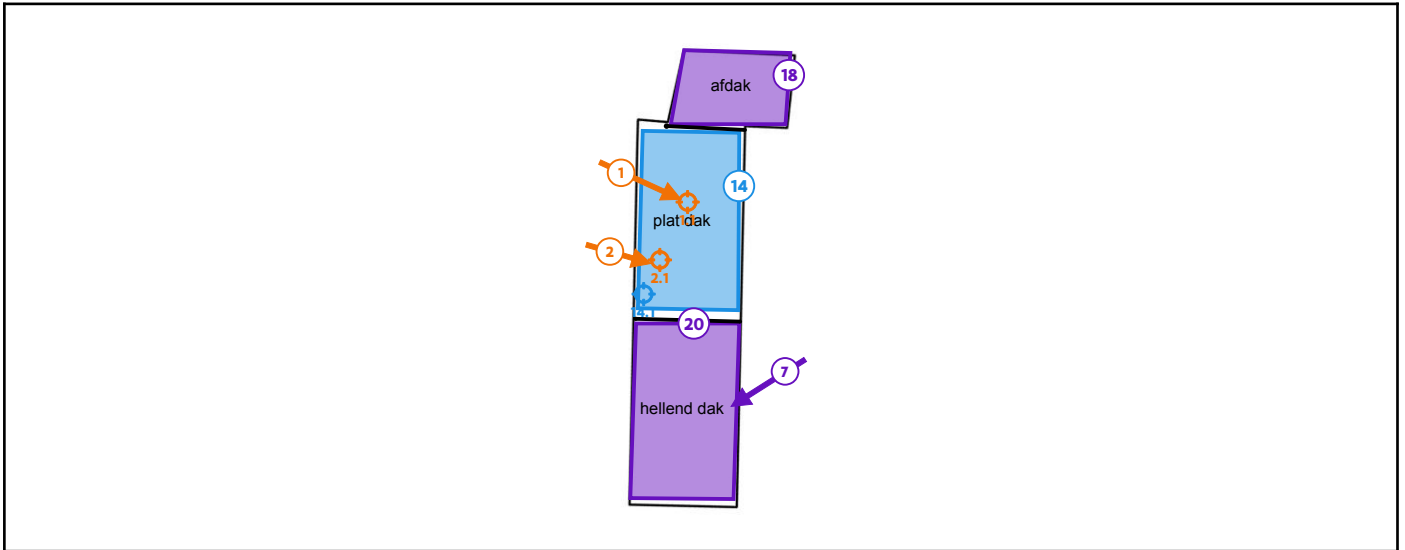
Plan 1.9: Dakenplan

Beschrijving	Type	Actie
1. Rookgaskanaal asbestcement	Asbestmateriaal	Verwijderen
1.1 Code: 5	Puntmonster	-
2. Schouwhoed vezelcement	Asbestmateriaal	Verwijderen
2.1 Code: 7	Puntmonster	-
7. Binnenzijde schouw	Beperking	-
14. Roofing met staalname	Geen asbest	-
14.1 Code: 6	Puntmonster	-
18. Dak polyester/PVC/polycarbonaat	Overige ruimte of materiaal	-
20. Dakpannen (niet verdacht)	Overige ruimte of materiaal	-

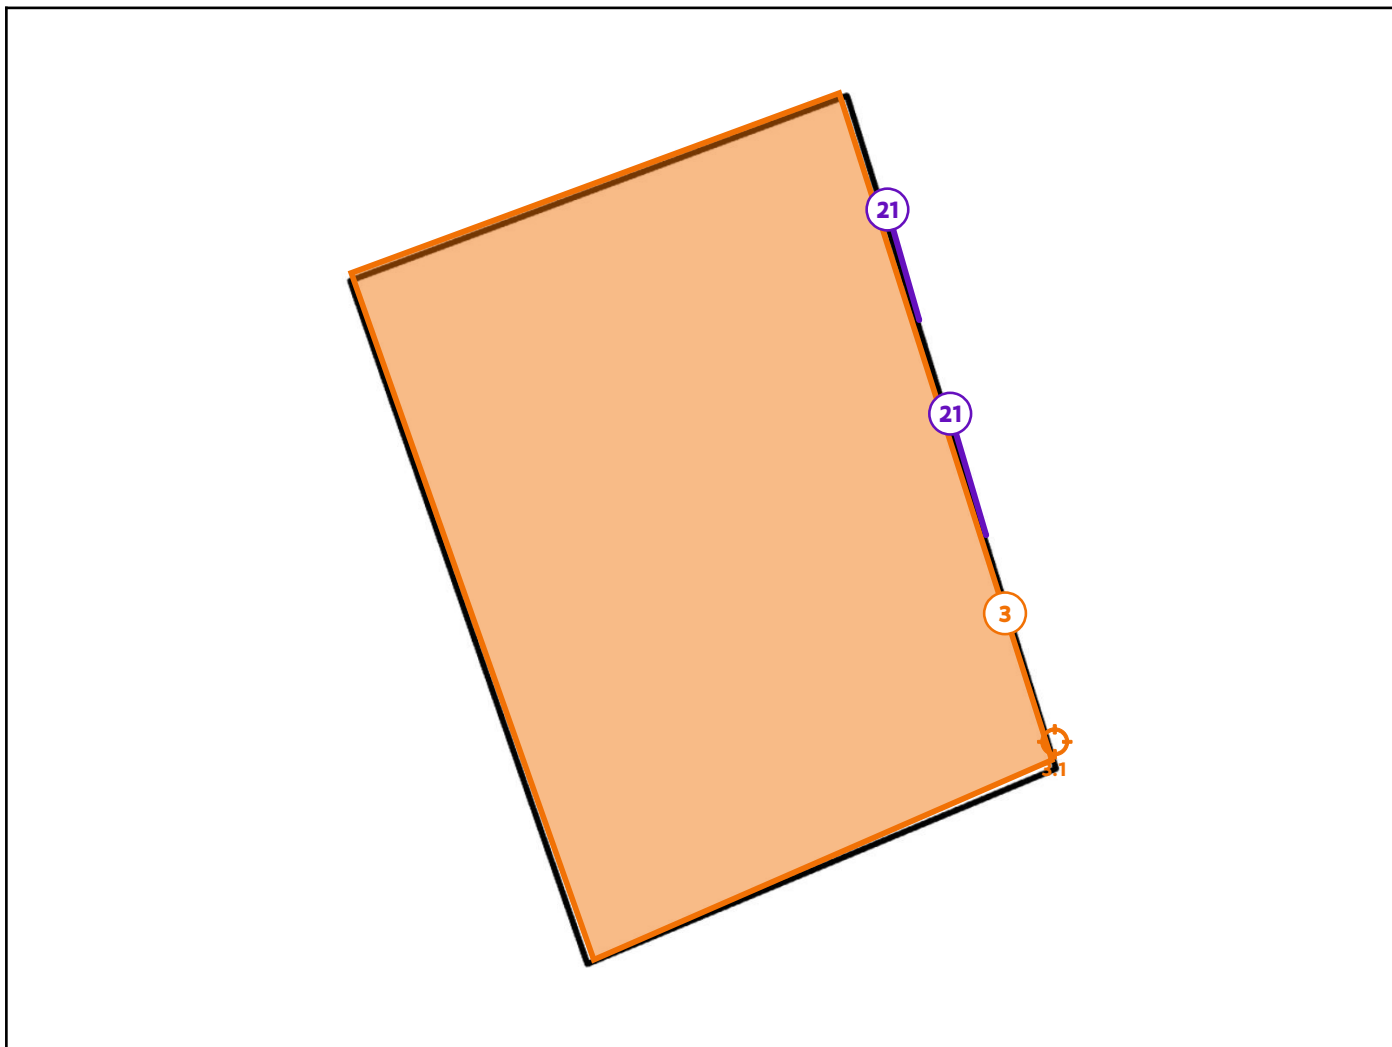
Plan 2.1: Tuinberging plan

Beschrijving	Type	Actie
3. Golfplaten dak	Asbestmateriaal	Verwijderen
3.1 Code: 3	Puntmonster	-
21. Silikonenkit aan de ramen	Overige ruimte of materiaal	-

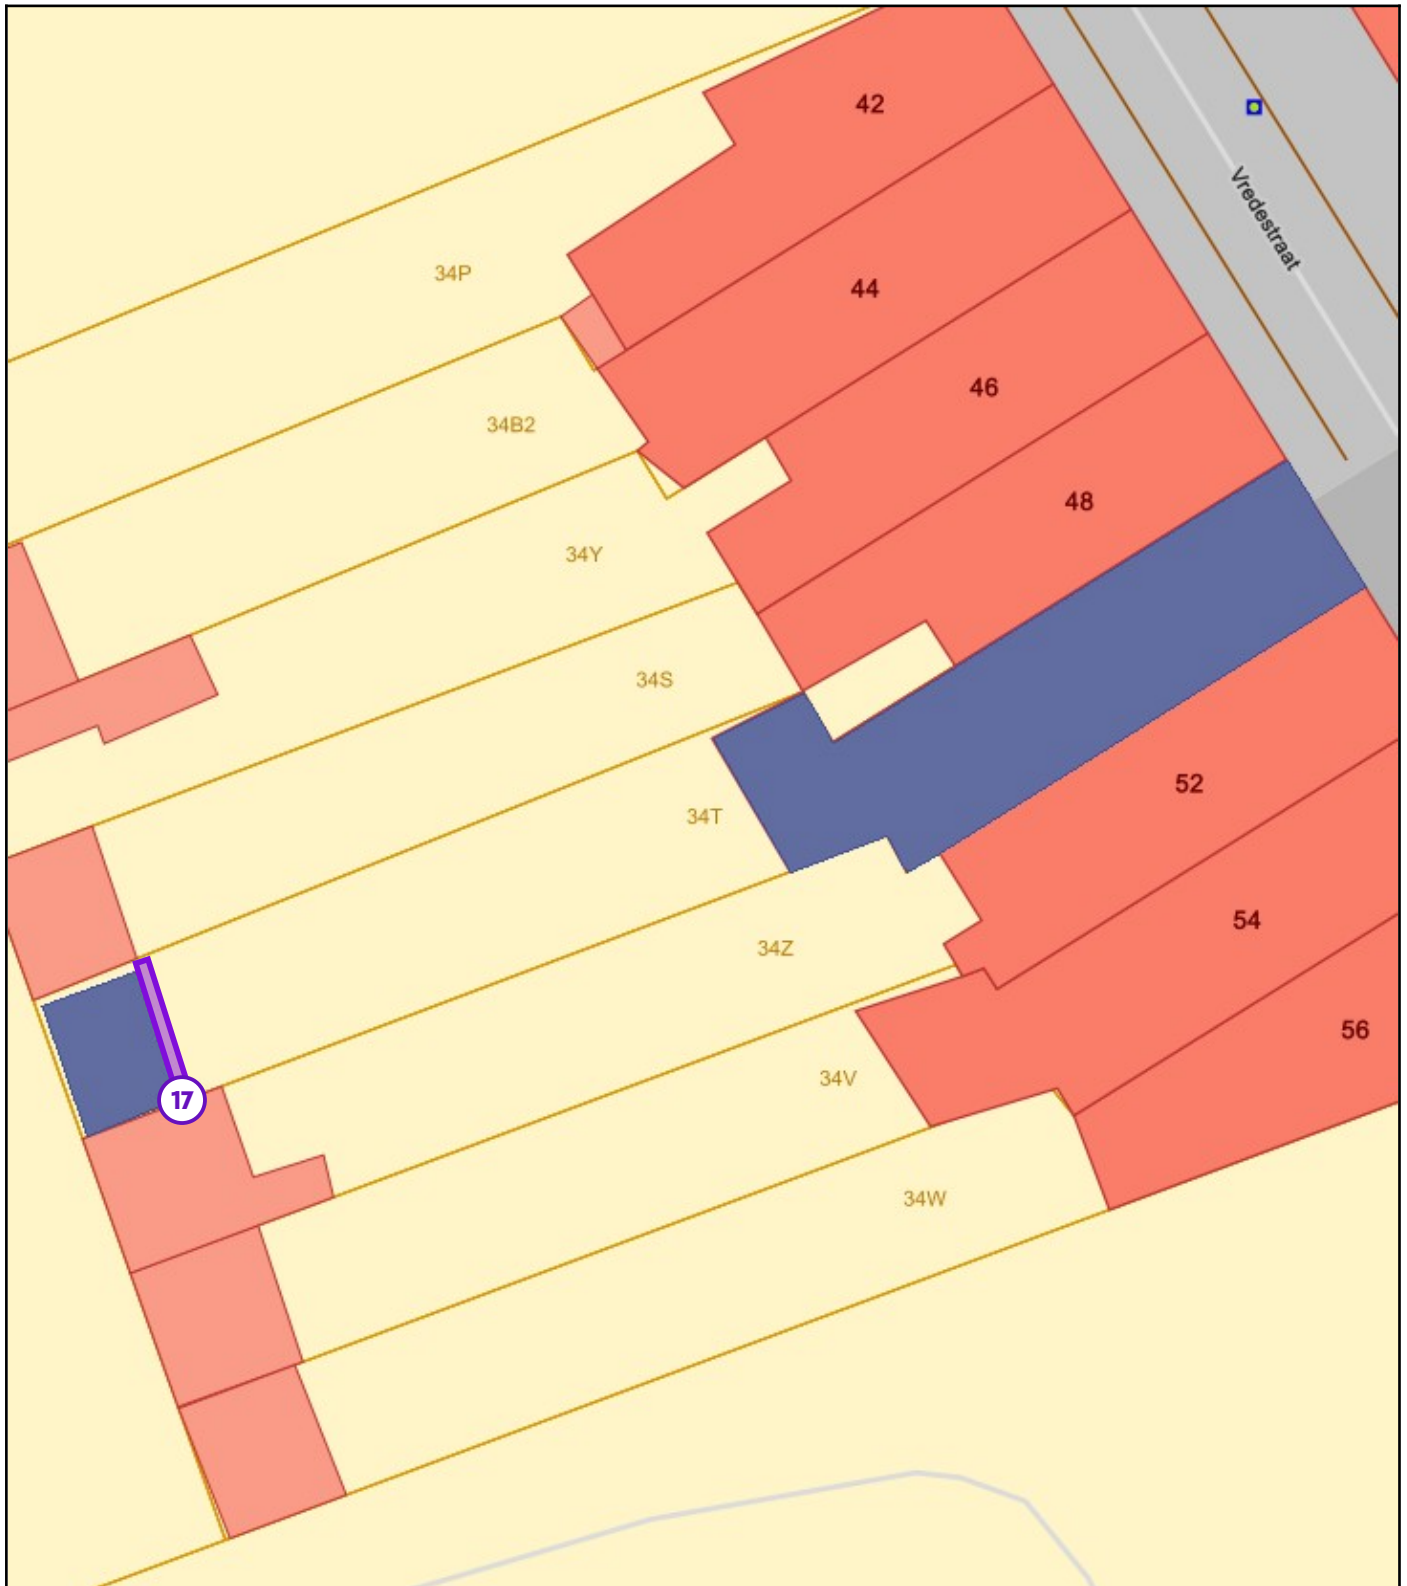
Plan 3.1: Afdruiptzones/afvloeizones

17. Afdruipzone golfplaten	Afdruipzone/afvloeizone	-
----------------------------	-------------------------	---
