# Asbestinventarisatetest

Hoogstraat 1, 9880 Aalter

Attestnummer : 20260320-000102.000

Uitgegeven op : 20.03.2026

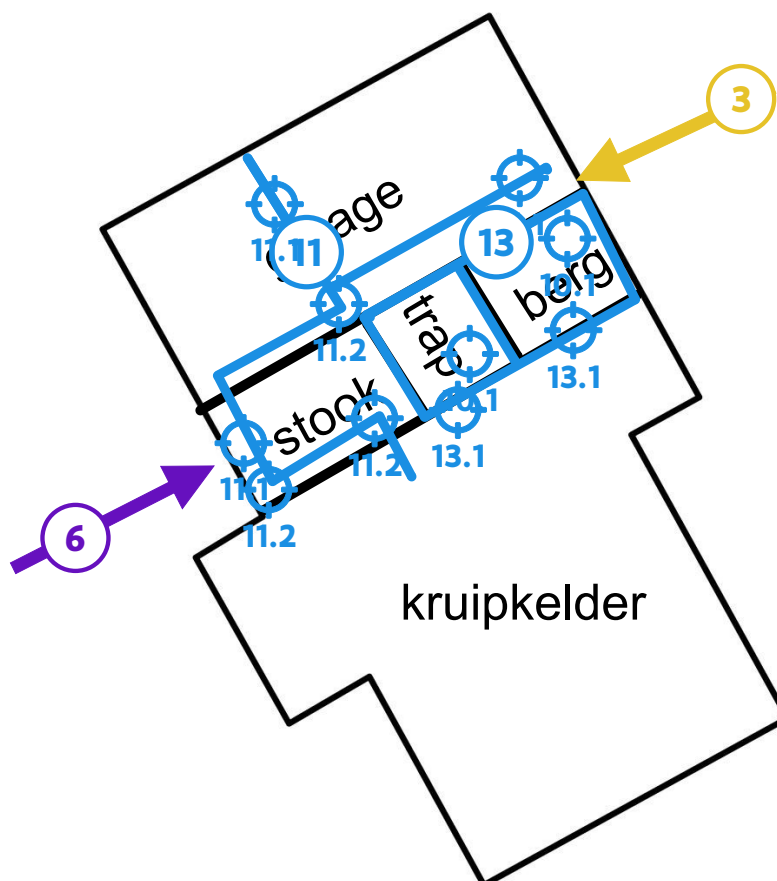
## Plan 1.1: Hoofdgebouw plan gvl

betreft alle compartiment radiatoren gvl  
plafonds, trap en berging in pleister

buisisolatie loopt verder in kruipkelder
