Asbestinventarisatetest

Groeneweg 11, 9420 Erpe-Mere

Attestnummer : 20260326-000205.000

Niet-asbestveilig

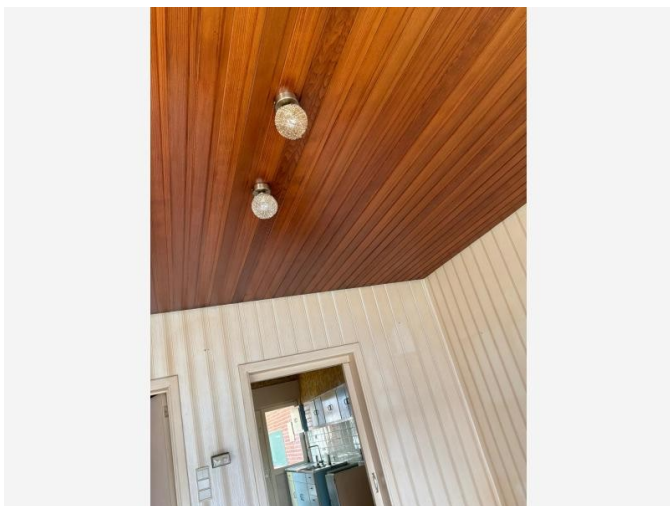
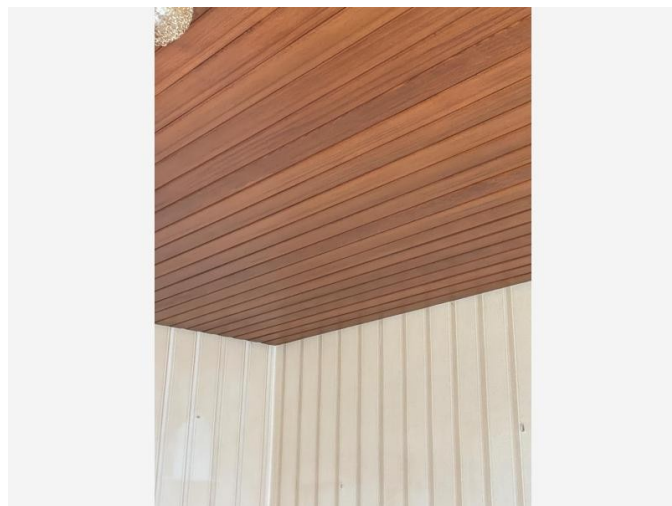
Basis voor advies	De asbestdeskundige beoordeelt het materiaal als niet-asbestverdacht.
--------------------------	---

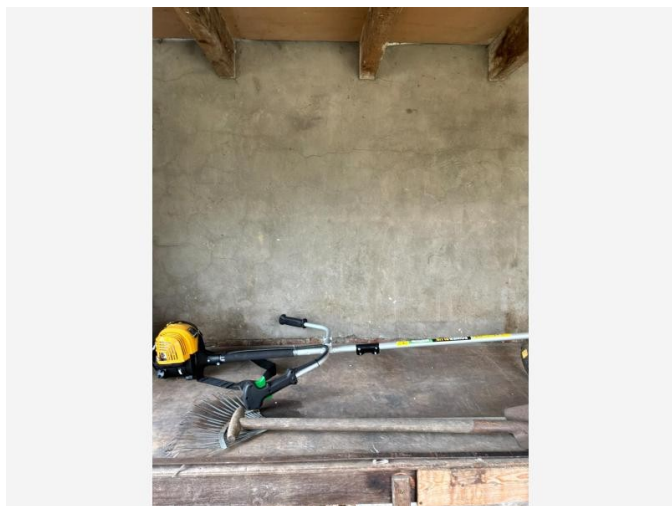
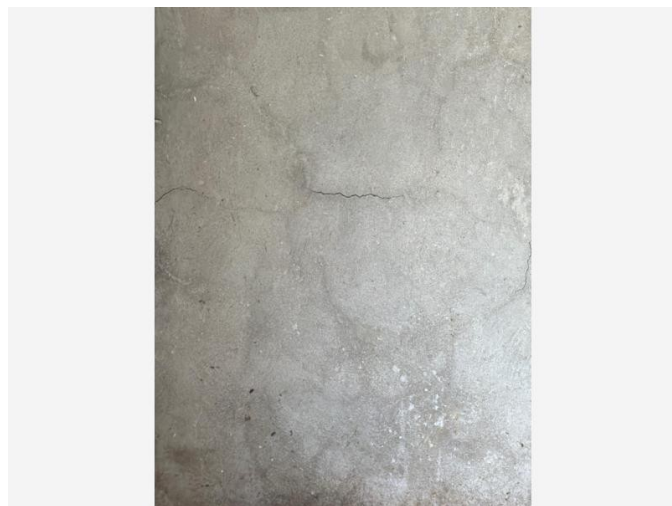
Beschrijving	pleisterwerk plafond
Omgeving	Binnen
Primaire drager	Plafond
Bindmiddel van materiaal	Gips - kalk
Gebondenheid op basis van bindmiddel	Niet-hechtgebonden
Hoeveelheid (oppervlakte - dikte - aantal)	• 120,00 m ² - 1,00 cm - 1 stuk
Totaal volume	1,20 m ³
Identificatiemethode	Een monstername door de asbestdeskundige met laboanalyse door een asbestlabo.
Destructieve handeling voor identificatie	Nee
Opmerking	Geschatte hoeveelheid. Monsters genomen conform IP2. Ruimtes niet aanwezig:stook en natte

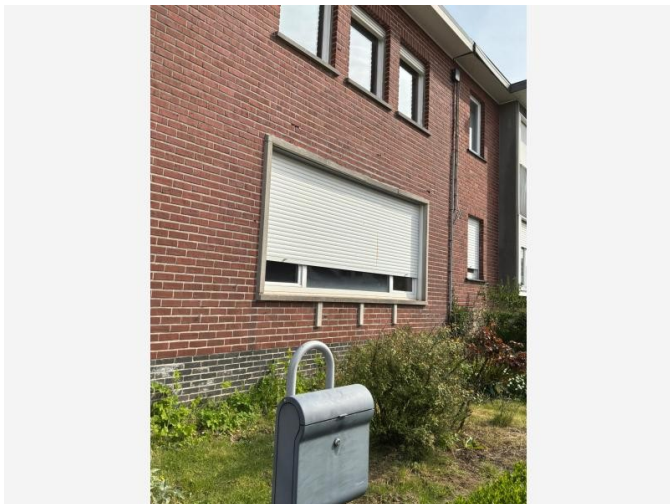
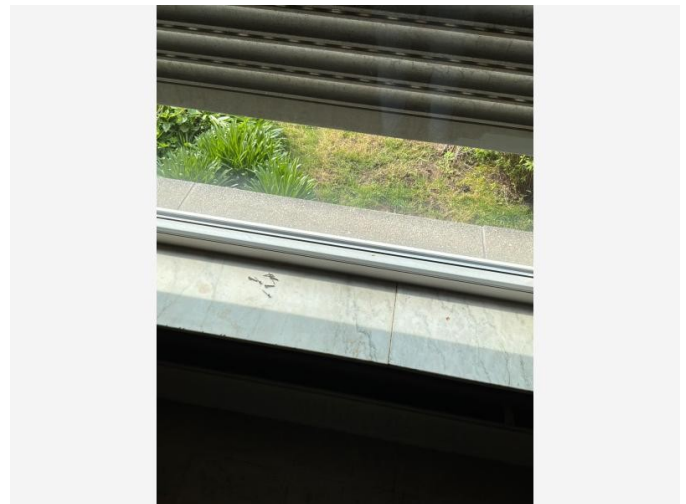
Beschrijving	Notitie	Terug te vinden op plannen
Fiche 16: mastiek type: siliconen	Aanwezig in alle ramen, buiten de andere aangeduide types.	-
Fiche 17: Ketel van na 2001	Deze ketel is van na 2001 en kan dus geen asbest verdachte materialen bevatten.	Plan 1.4: Hoofdgebouw plan kelder

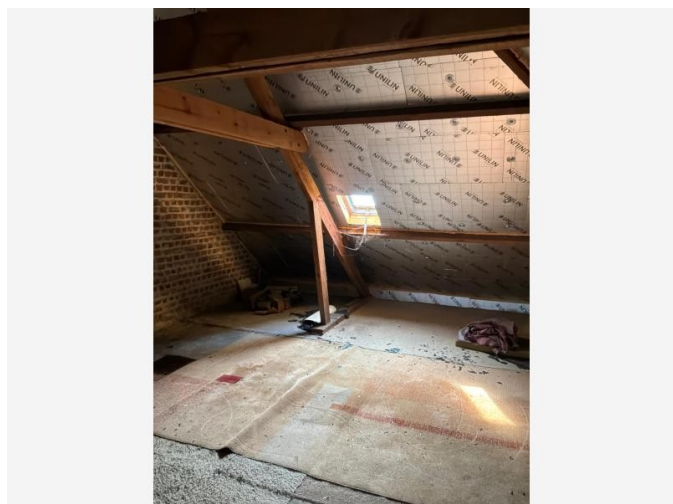
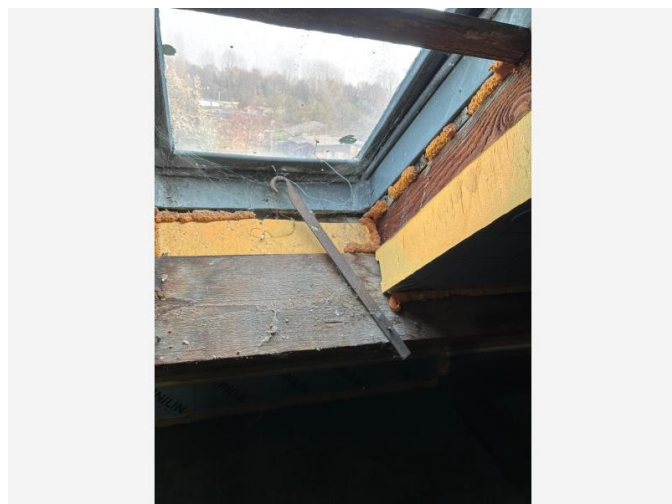
Beschrijving	Notitie	Terug te vinden op plannen
Fiche 18: Onderdak type: geen	Dit onderdak type is niet asbest verdacht. (Deze zijn steekproefsgewijs vastgesteld en kunnen, indien de vastelling dit niet toeliet, geen uitspraak doen over het volledige onderdak.)	-
Fiche 19: Lift: niet aanwezig	In deze eenheid is geen liftinfrastructuur aanwezig.	-
