Asbestinventarisatetest

Duivenstraat 6, 2350 Vosselaar

Attestnummer : 20260131-000127.000

Uitgegeven op : 31.01.2026

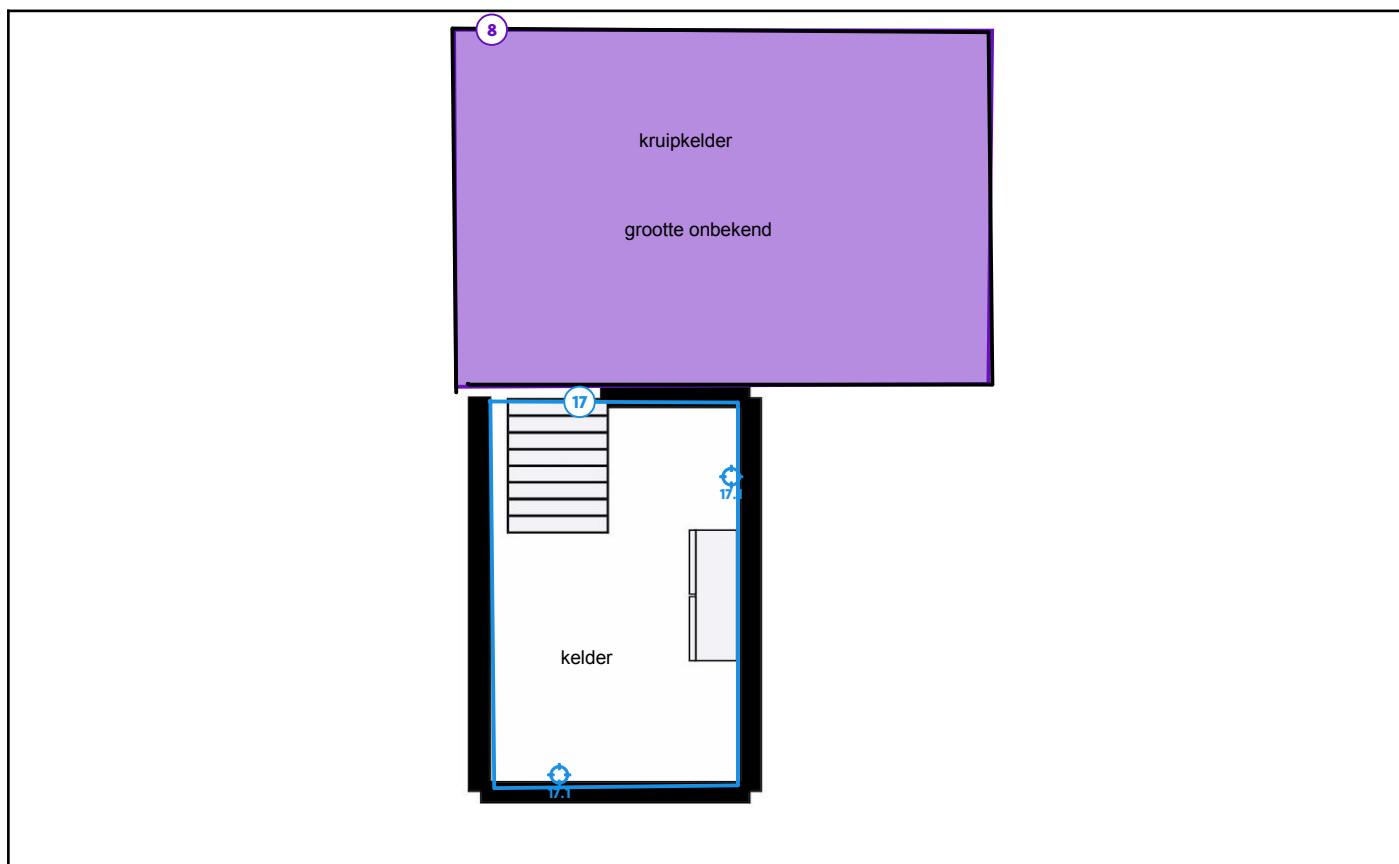
Plan 1.1: Kelder

Beschrijving	Type	Actie
8. Kruipkelder	Beperking	-
17. Cementering binnen	Geen asbest	-
17.1 Code: 6	Mengmonster	-

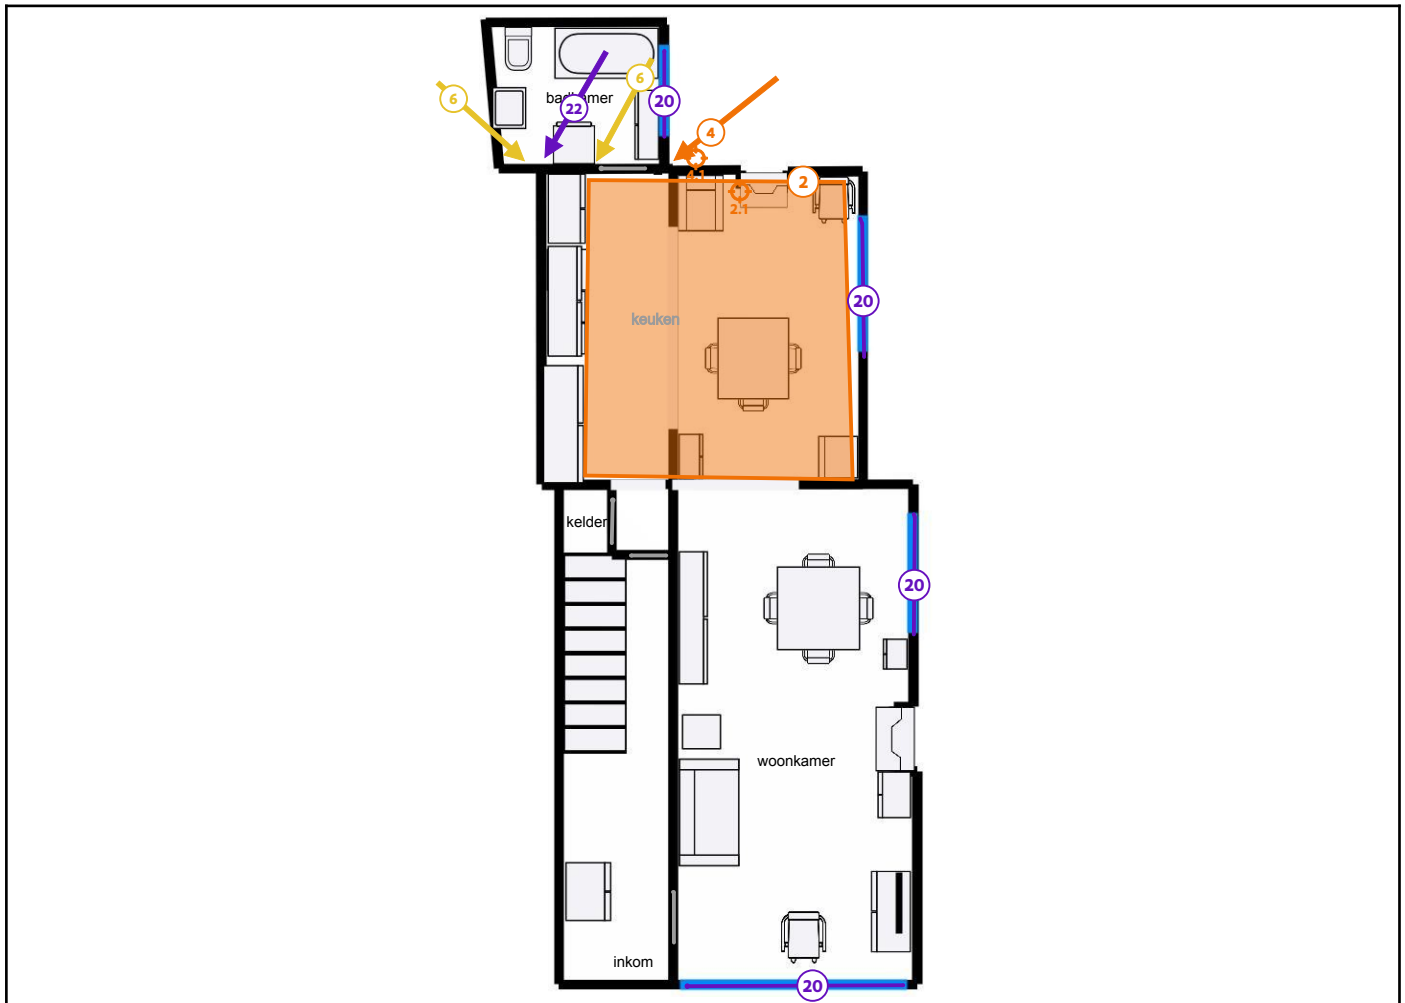
Plan 1.2: Gelijkvloers

Beschrijving	Type	Actie
2. Vinyl vloerzeil keuken-eetkamer	Asbestmateriaal	Verwijderen
2.1 Code: 3	Puntmonster	-
4. Afvoerbuïs	Asbestmateriaal	Verwijderen
4.1 Code: 8	Puntmonster	-
6. Bakeliet schakelaars/stopcontacten	Asbestmateriaal	Zorgvuldig beheren
20. Silikonenkit aan de ramen	Overige ruimte of materiaal	-
22. Geiser bouwjaar 2023	Overige ruimte of materiaal	-

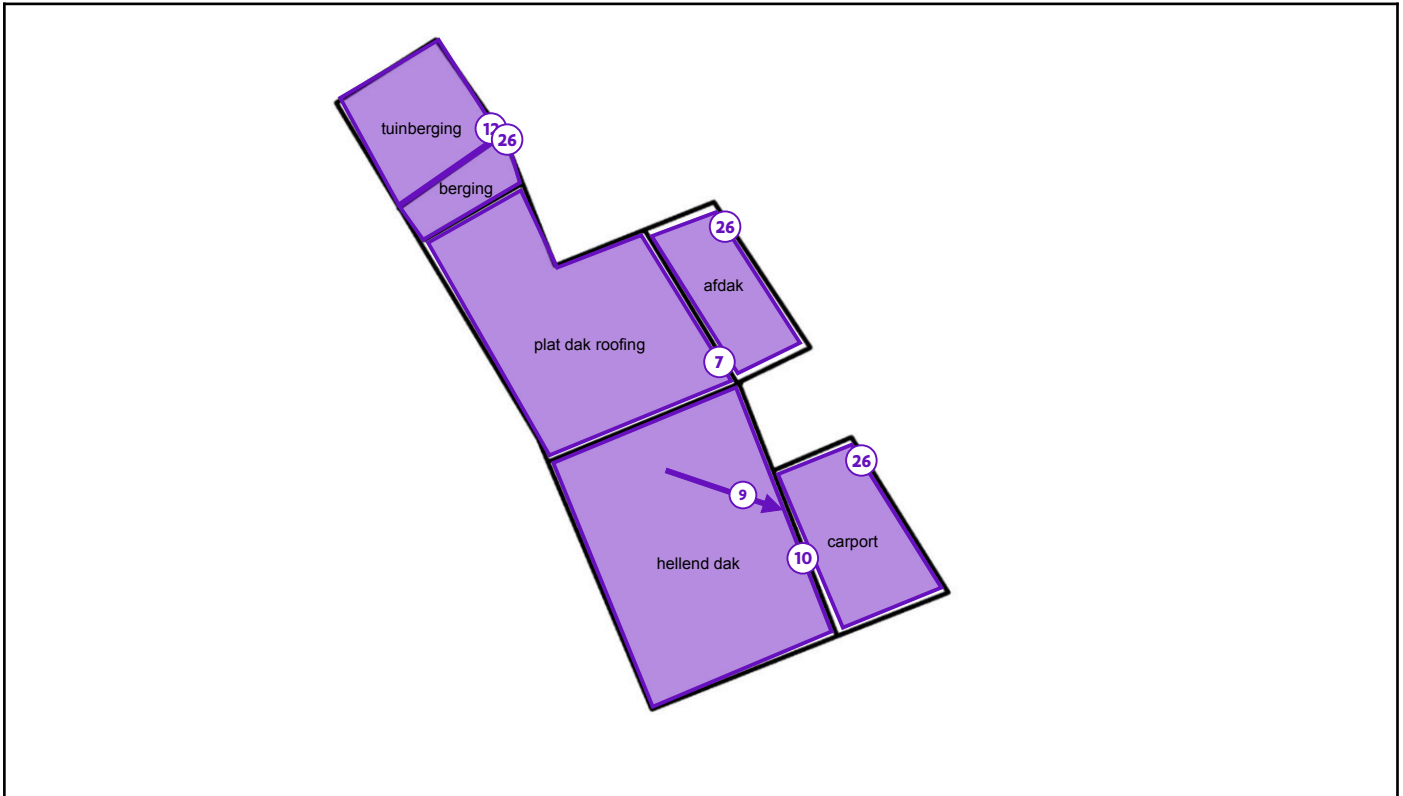
Plan 1.8: Onderdakplan

Beschrijving	Type	Actie
7. Onderdak niet waarneembaar	Beperking	-
9. Binnenzijde schouw	Beperking	-
10. Onderdak schuimfolie	Advies	-
12. Onderdak isolatieplaten	Advies	-
26. Onderdak (niet aanwezig)	Overige ruimte of materiaal	-

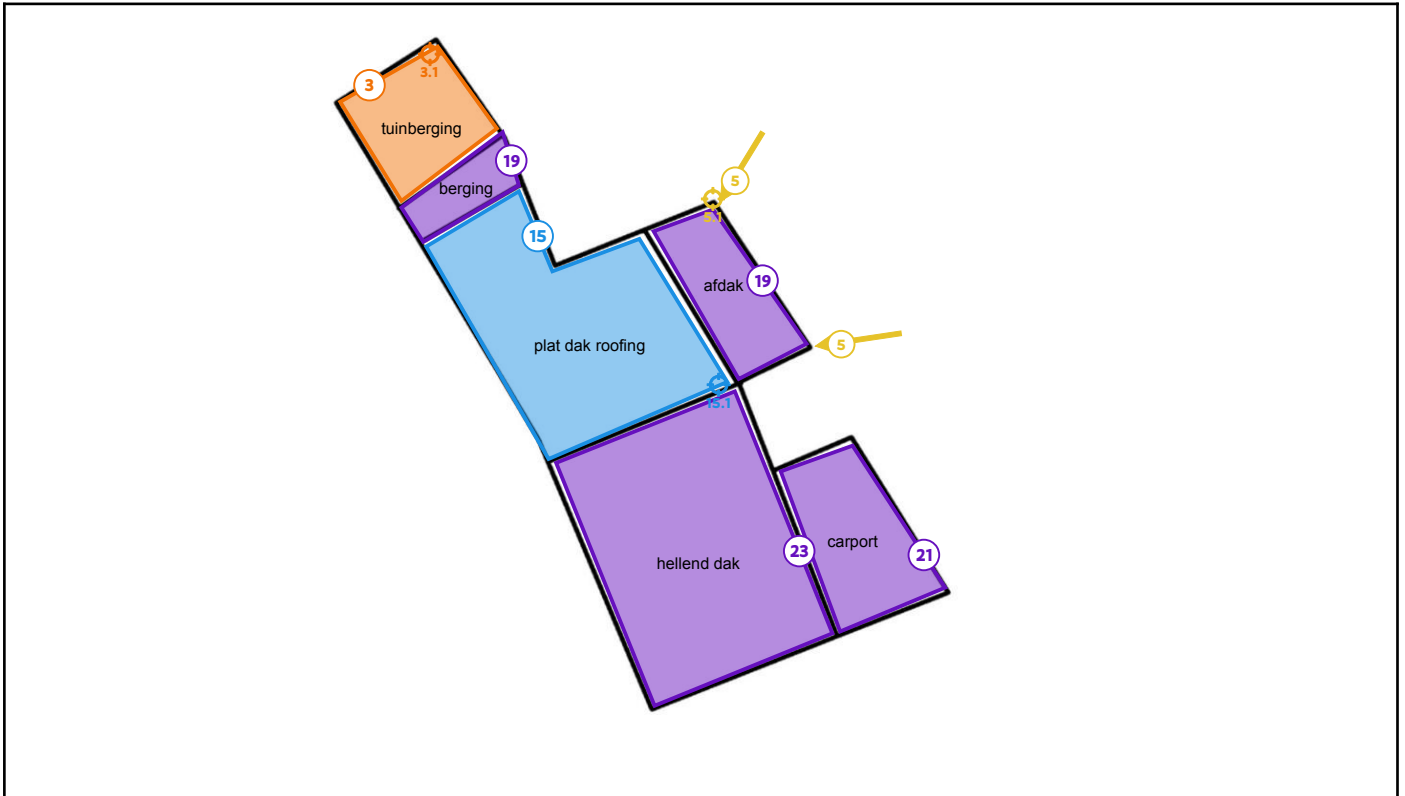
Plan 1.9: Dakenplan

Beschrijving	Type	Actie
3. Golfplaten dak	Asbestmateriaal	Verwijderen
3.1 Code: 7	Puntmonster	-
5. Steunpalen afdak	Asbestmateriaal	Zorgvuldig beheren
5.1 Code: 5	Puntmonster	-
15. Roofing met staalname	Geen asbest	-
15.1 Code: 4	Puntmonster	-
19. Dak polyester/PVC/polycarbonaat	Overige ruimte of materiaal	-
21. Damwandplaten dak	Overige ruimte of materiaal	-
23. Dakpannen (niet verdacht)	Overige ruimte of materiaal	-

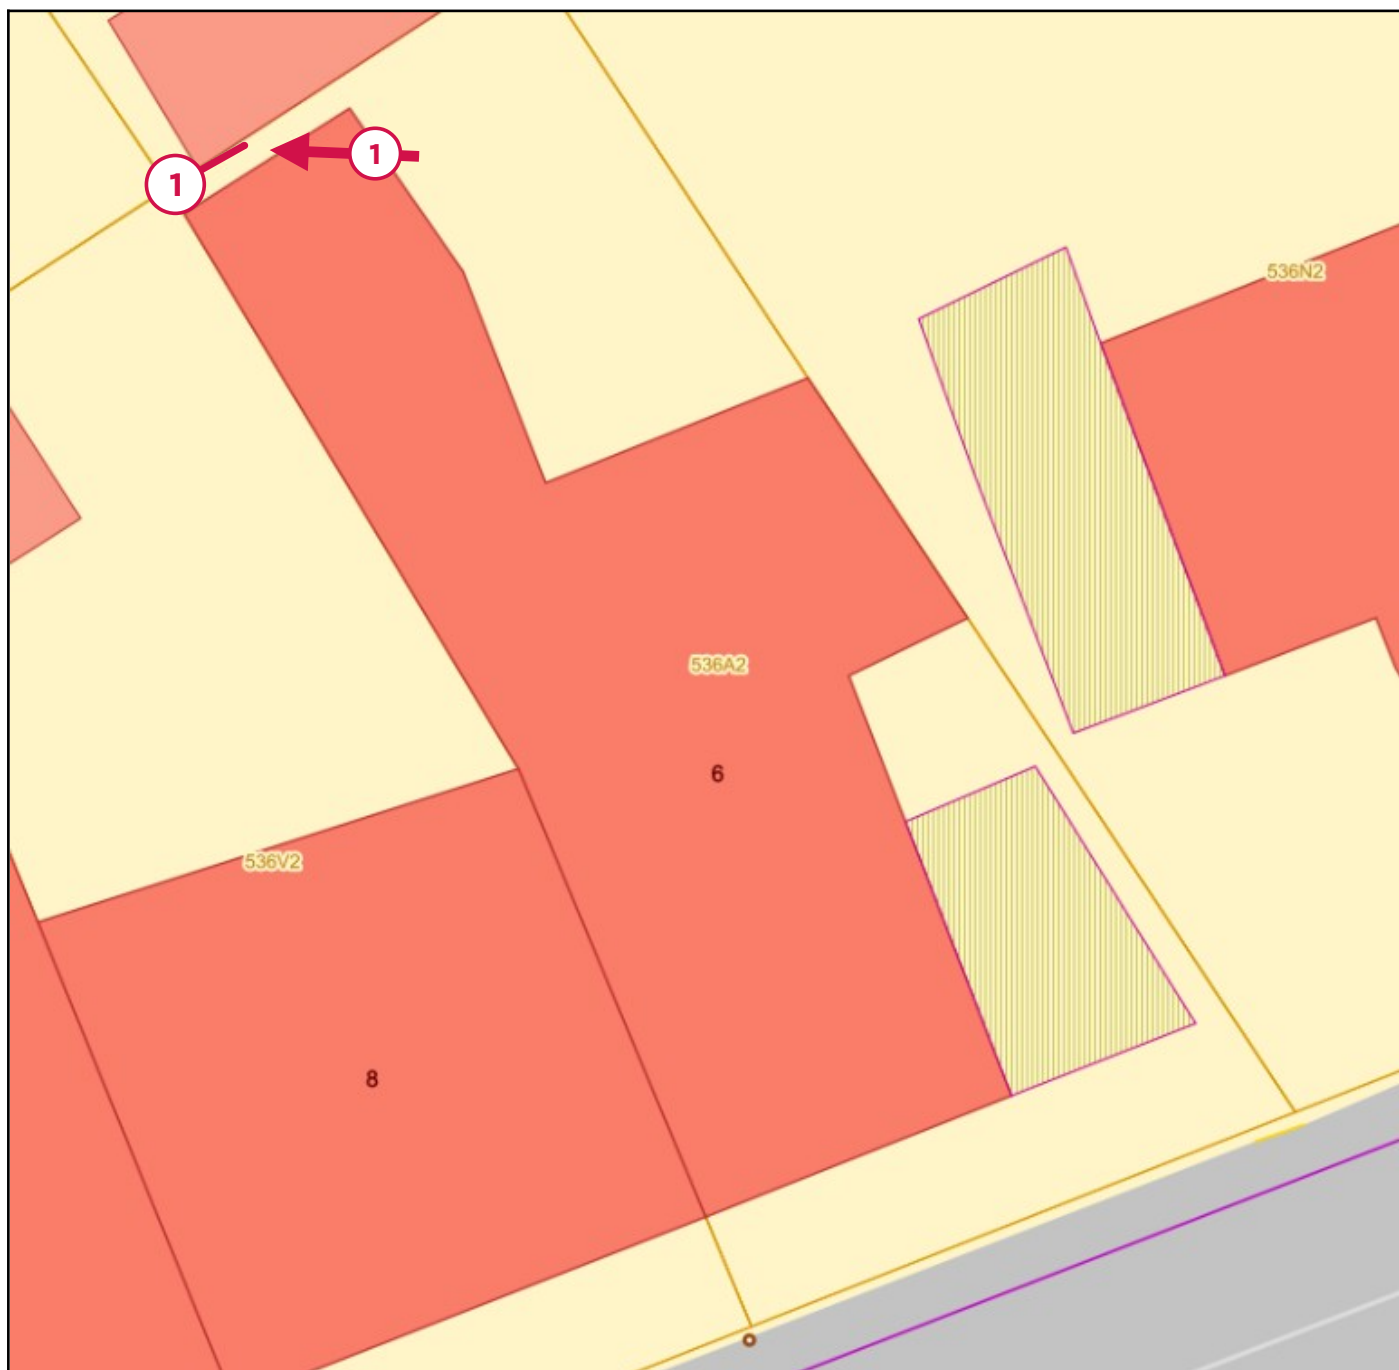
Plan 2.1: Vaststellingen buiten de constructies

Beschrijving	Type	Actie
1. Afval (golfplaten)	Asbestmateriaal	Dringend verwijderen

- Verwijder het asbestafval.
- Voer bijkomende staalname(s) uit.

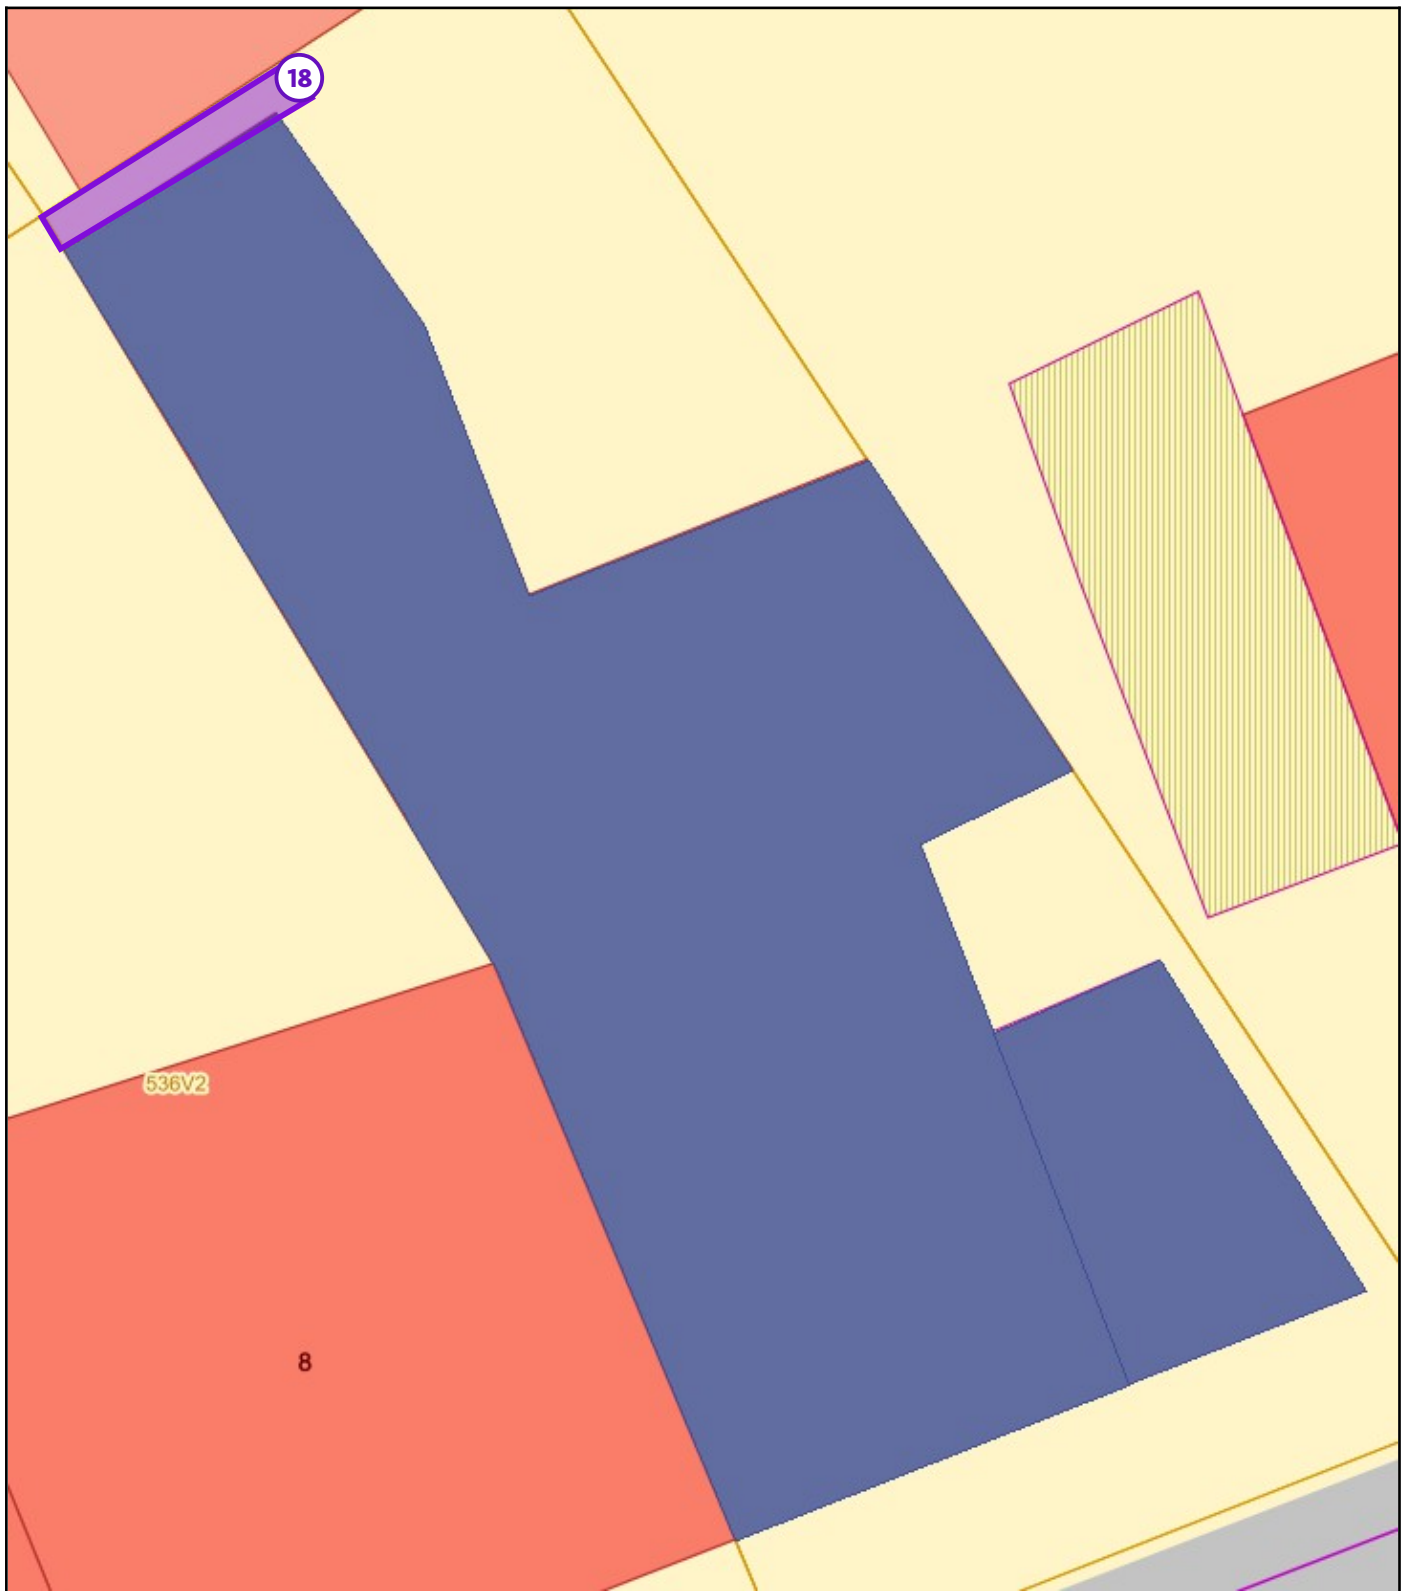
Plan 2.2: Afdruipzones/afvloeizones

18. Afdruipzone golfplaten	Afdruipzone/afvloeizone	-
----------------------------	-------------------------	---
