Asbestinventarisatetest

Hoberg 18, 2350 Vosselaar

Attestnummer : 20260413-000425.000

Asbestveilig (maar niet asbestvrij)

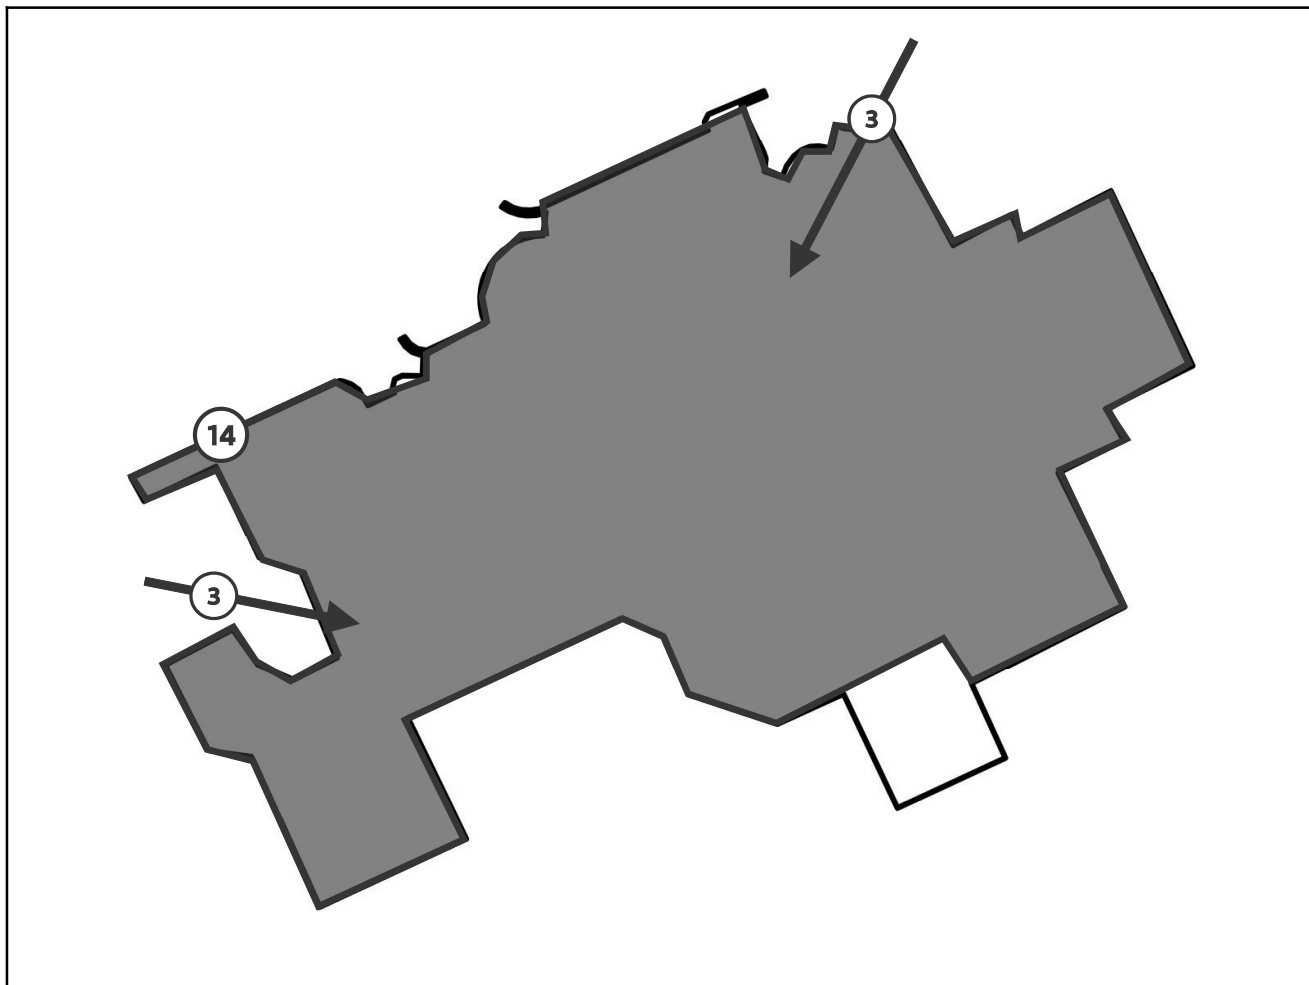
Plan 1.1: Woning: dak / schouw

Beschrijving	Type	Actie
3. Schouw op het dak (beperkingsfiche)	Beperking	-
14. Dakbedekking niet verdacht.	Overige ruimte of materiaal	-

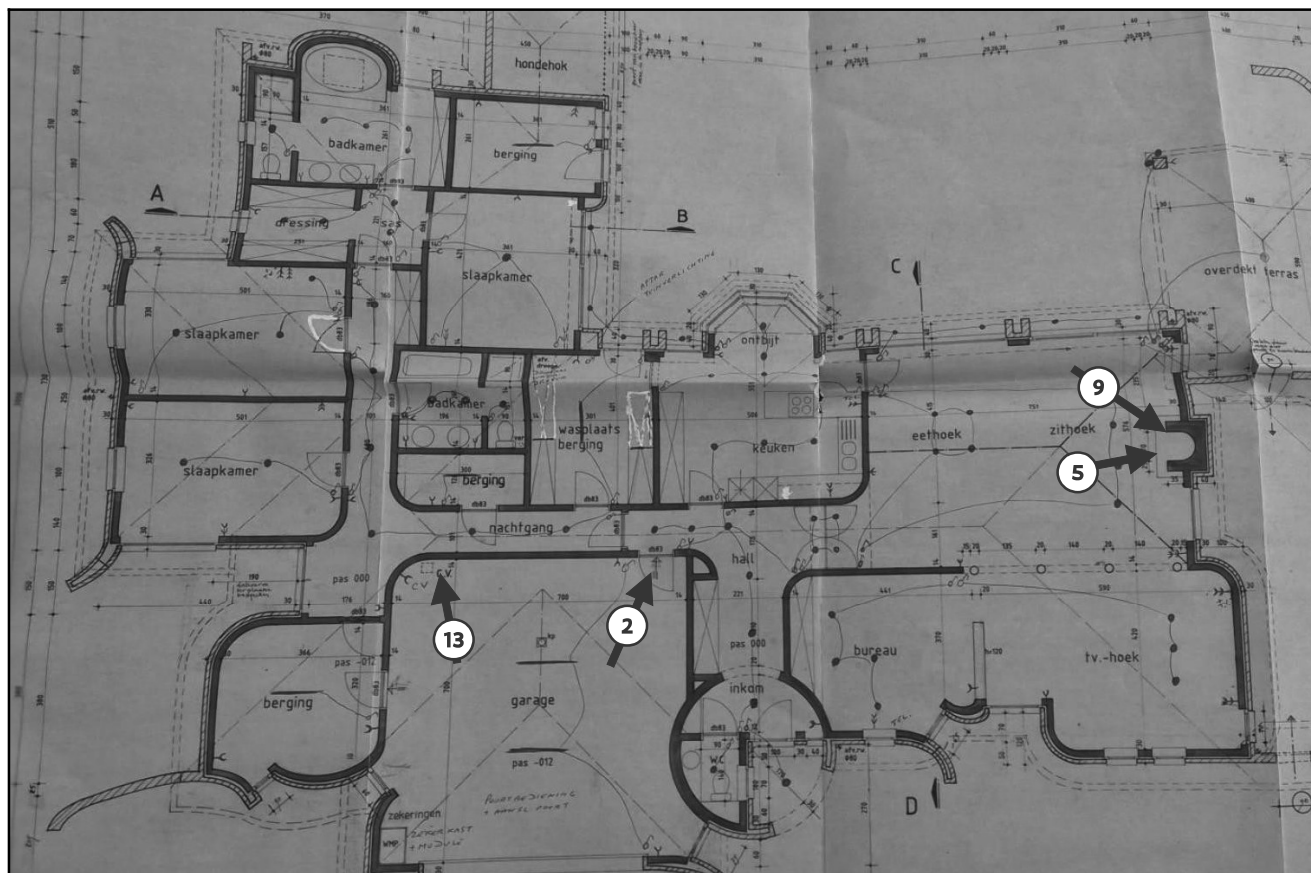
Plan 1.3: Woning: HVAC / niet waarneembaar / kruipruimte

Beschrijving	Type	Actie
2. Kruipruimte	Beperking	-
5. Kachel	Advies	-
9. Niet waarneembaar schouw	Advies	-
13. CV Ketel	Overige ruimte of materiaal	-

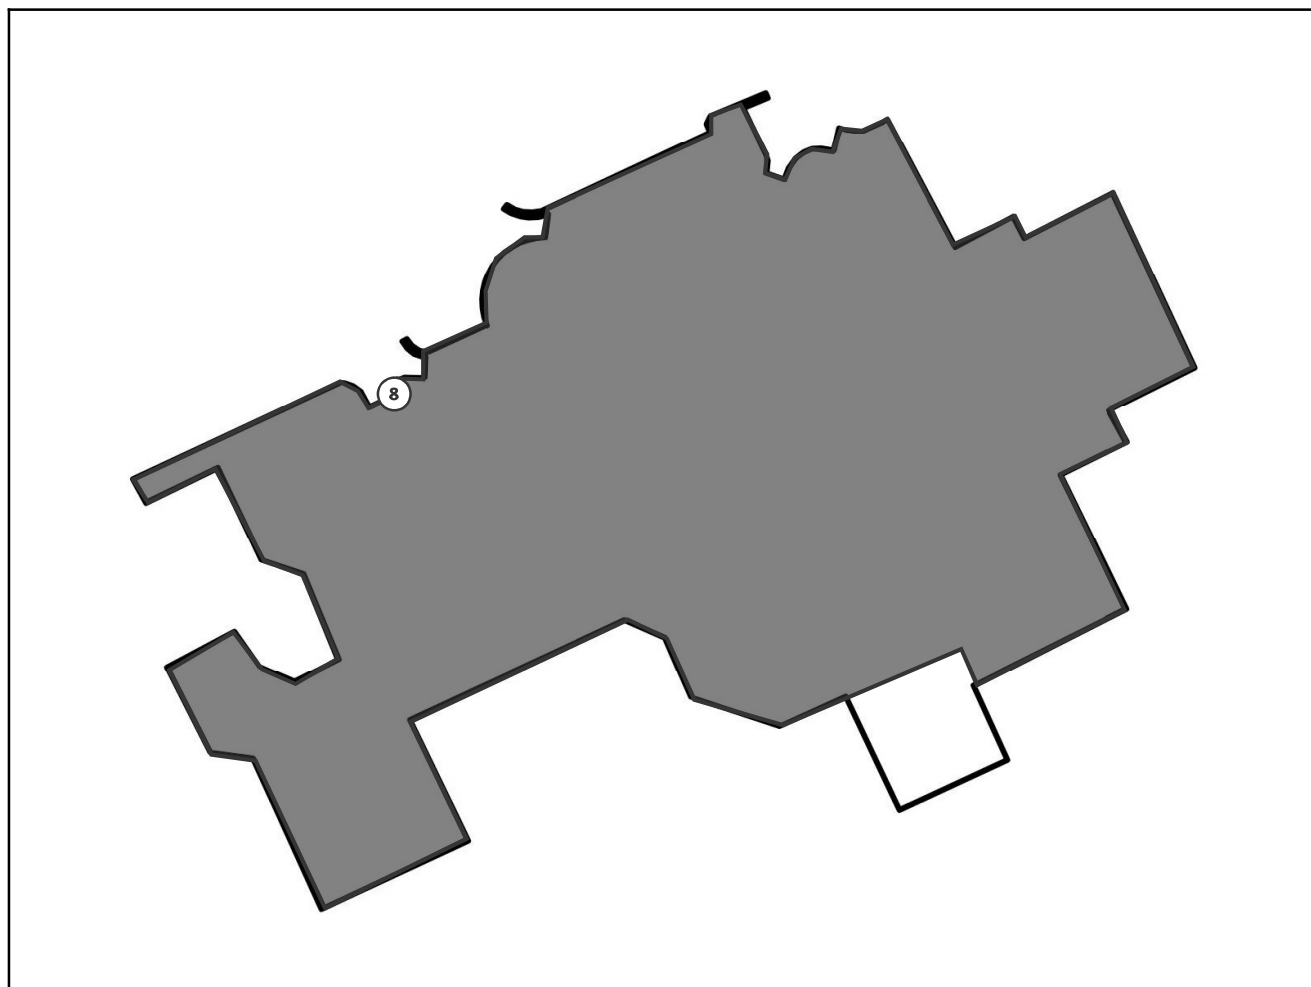
Plan 1.4: Woning: zolder

Beschrijving	Type	Actie
8. Niet waarneembaar zolder	Advies	-

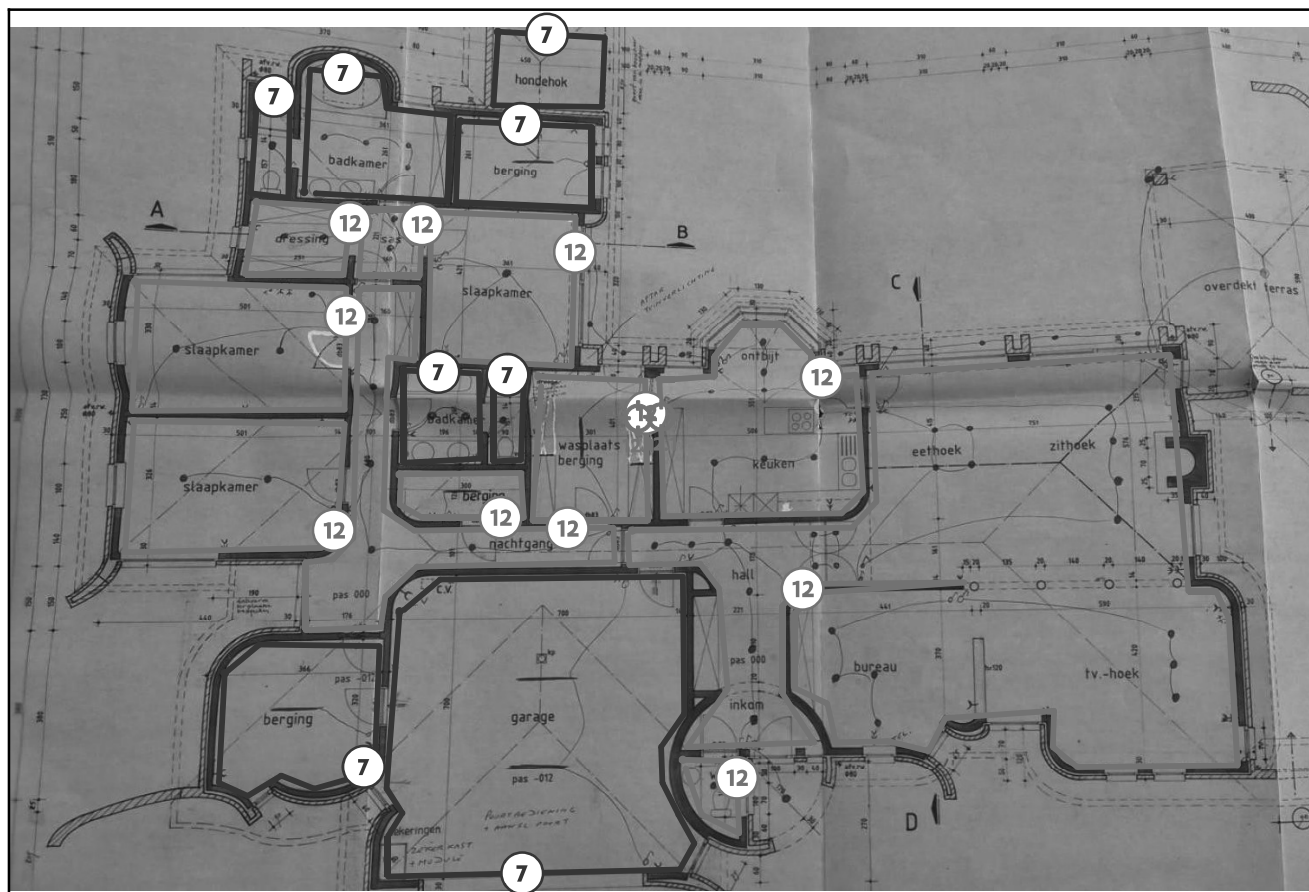
Plan 1.5: Woning: muren

Beschrijving	Type	Actie
7. Niet verdachte wanden	Advies	-
12. Muurpleister	Geen asbest	-
12.1 Code: 1	Mengmonster	-

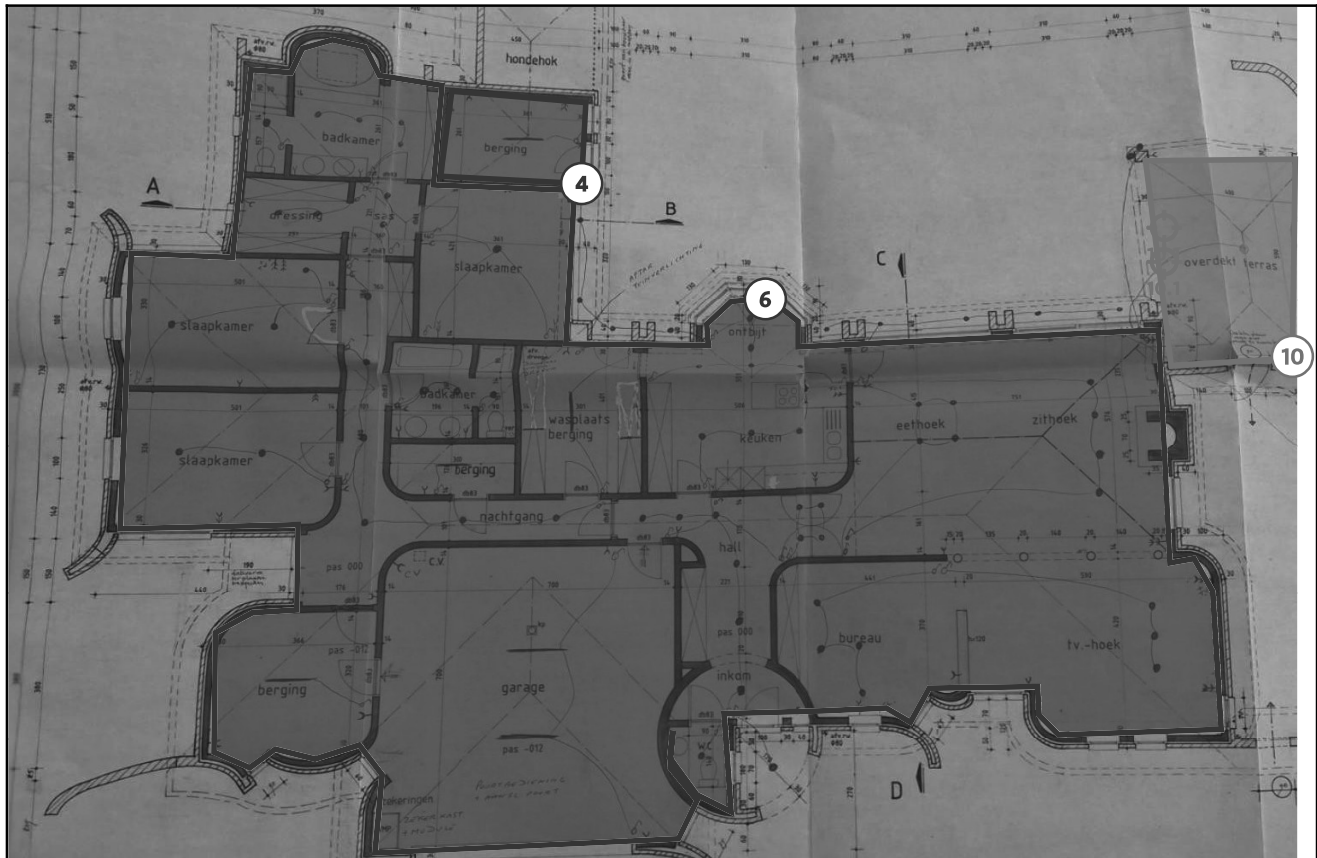
Plan 1.6: Woning: plafonds

Beschrijving	Type	Actie
4. Niet verdachte plafonds	Advies	-
6. Valse plafonds	Advies	-
10. Plafondpleister	Geen asbest	-
10.1 Code: 2	Mengmonster	-

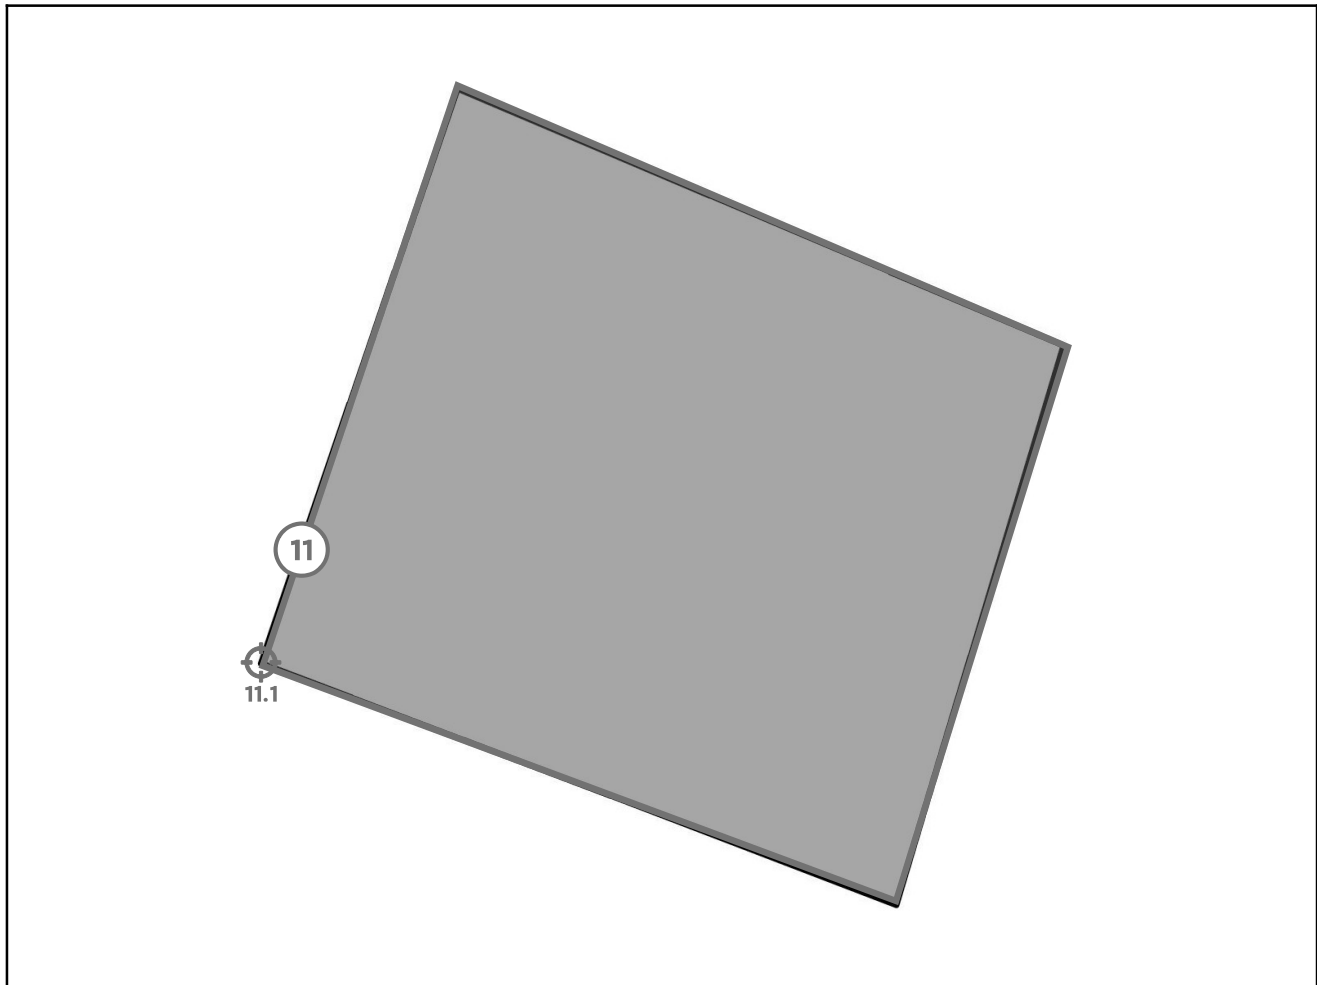
Plan 2.1: Tuinhuis: roofing

Beschrijving	Type	Actie
11. Roofing (met staalname)	Geen asbest	-
11.1 Code: 3	Puntmonster	-

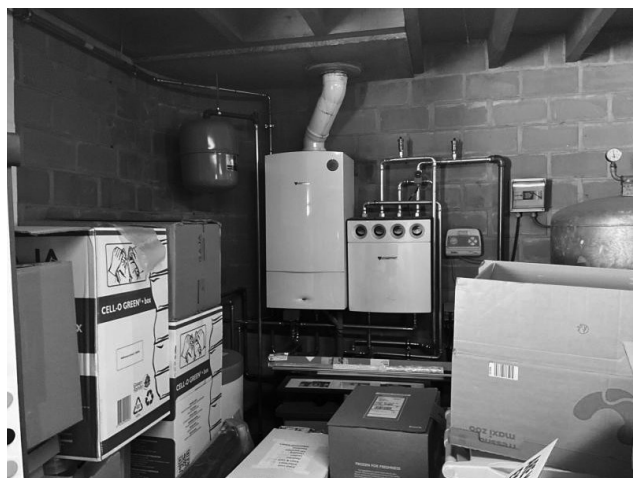
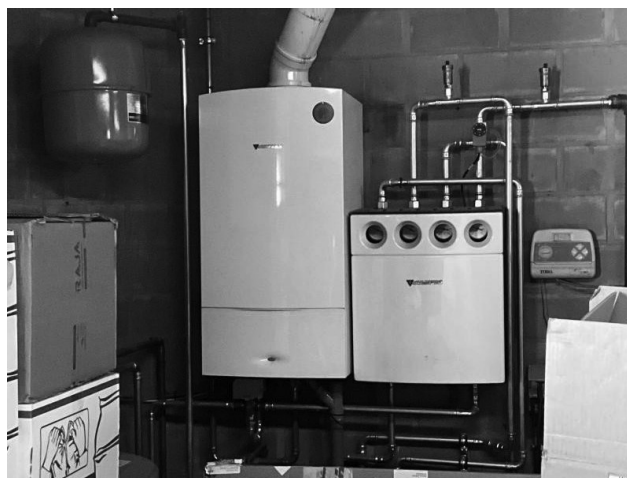
Beschrijving	Notitie	Terug te vinden op plannen
Fiche 13: CV Ketel	De CV ketel werd gecontroleerd en is niet asbest verdacht geen risico bouwjaar.	Plan 1.3: Woning: HVAC / niet waarneembaar / kruipruimte
Fiche 14: Dakbedekking niet verdacht.	De dakbedekking wordt gecontroleerd. deze bestaat uit pannen en bevat geen asbest verdachte materialen.	Plan 1.1: Woning: dak / schouw
Fiche 15: Kit niet verdacht (visueel vastgesteld)	De gebruikte siliconen kit is niet asbestverdacht	-
