Asbestinventarisatetest

Zwaluwenplein 8, 3090 Overijse

Attestnummer : 20251118-000176.000

Uitgegeven op : 18.11.2025

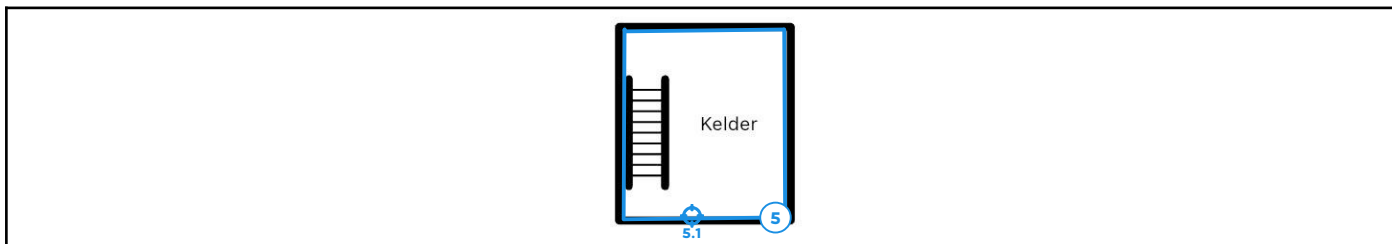
Plan 1.1: Kelder

Beschrijving	Type	Actie
5. Pleisterwerk wanden	Geen asbest	-
5.1 Code: PR-M001	Mengmonster	-

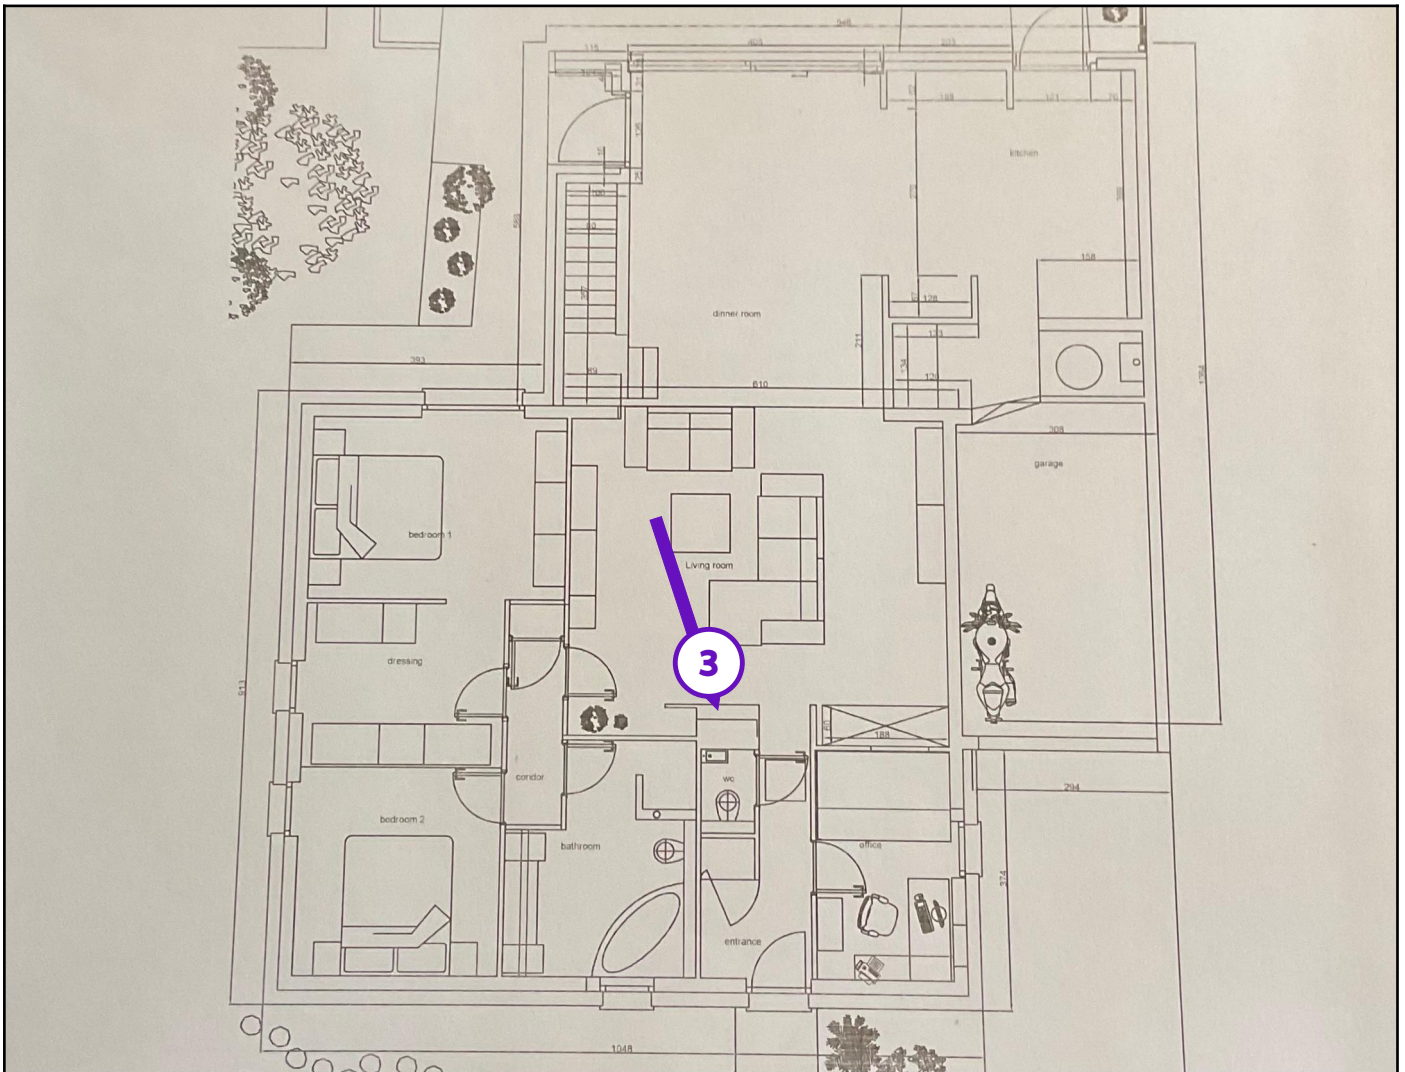
Plan 1.2: Gelijkvloers

Alle ramen zijn niet-asbestverdacht

Beschrijving	Type	Actie
3. Kachelkoord (niet-asbestverdacht)	Advies	-
6. Kit aan de ramen (niet-asbestverdacht)	Overige ruimte of materiaal	-

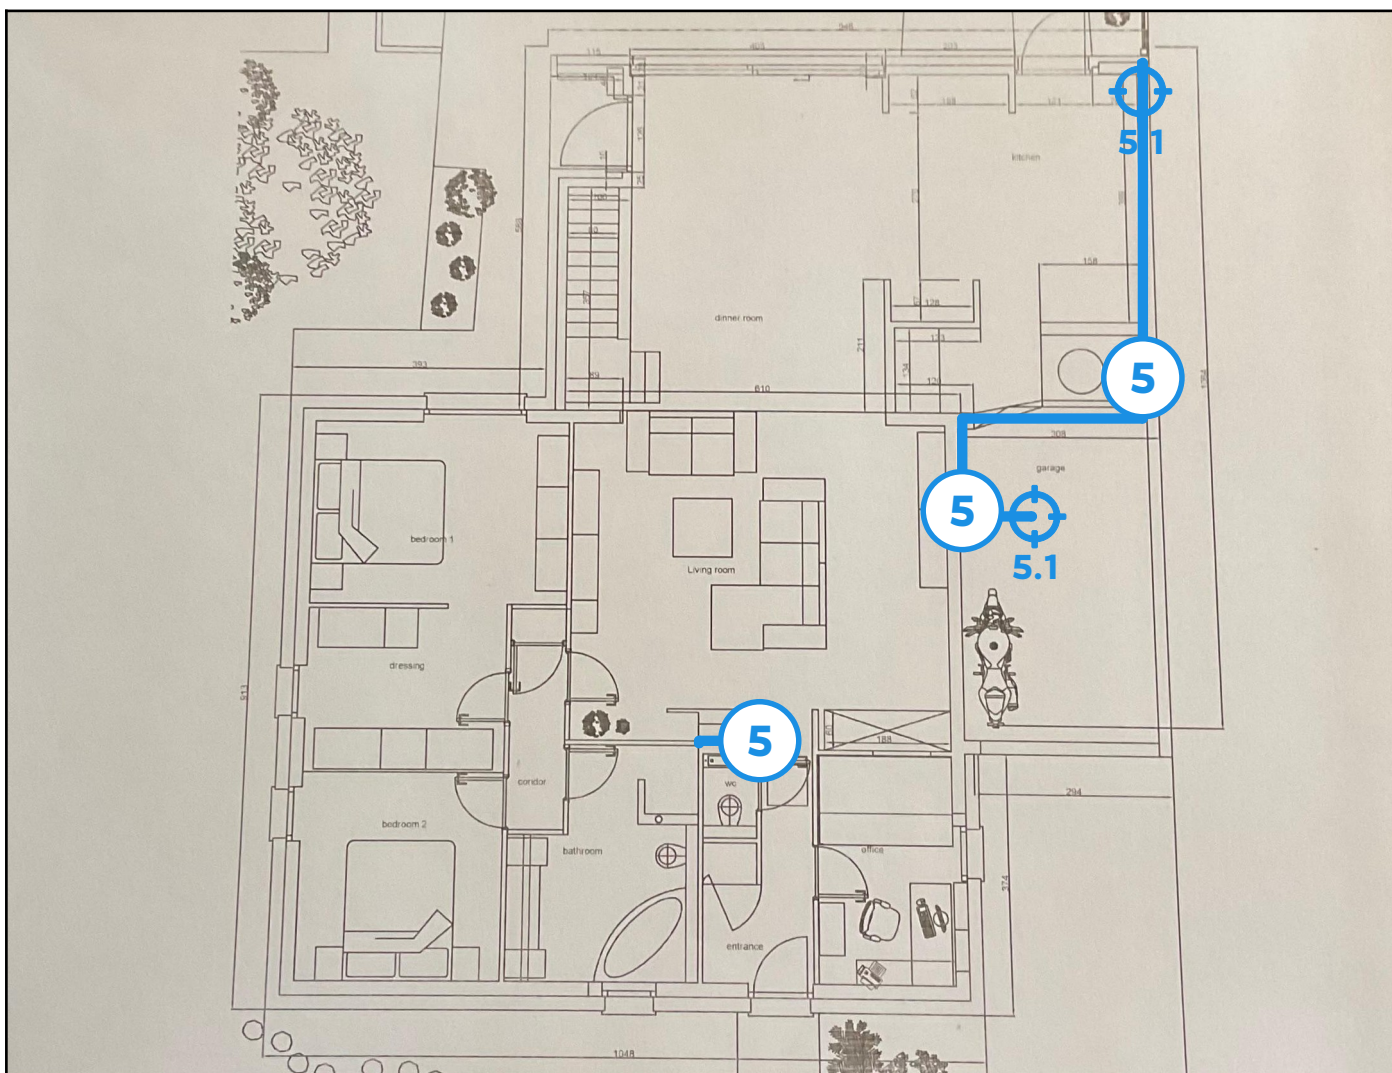
Plan 1.3: Gelijkvloers (pleisterwerk)

Alle plafonds zijn bedekt met gyproc platen

Beschrijving	Type	Actie
4. Plafonds bedekt met gyproc platen (niet-asbestverdacht)	Advies	-
5. Pleisterwerk wanden	Geen asbest	-
5.1 Code: PR-M001	Mengmonster	-

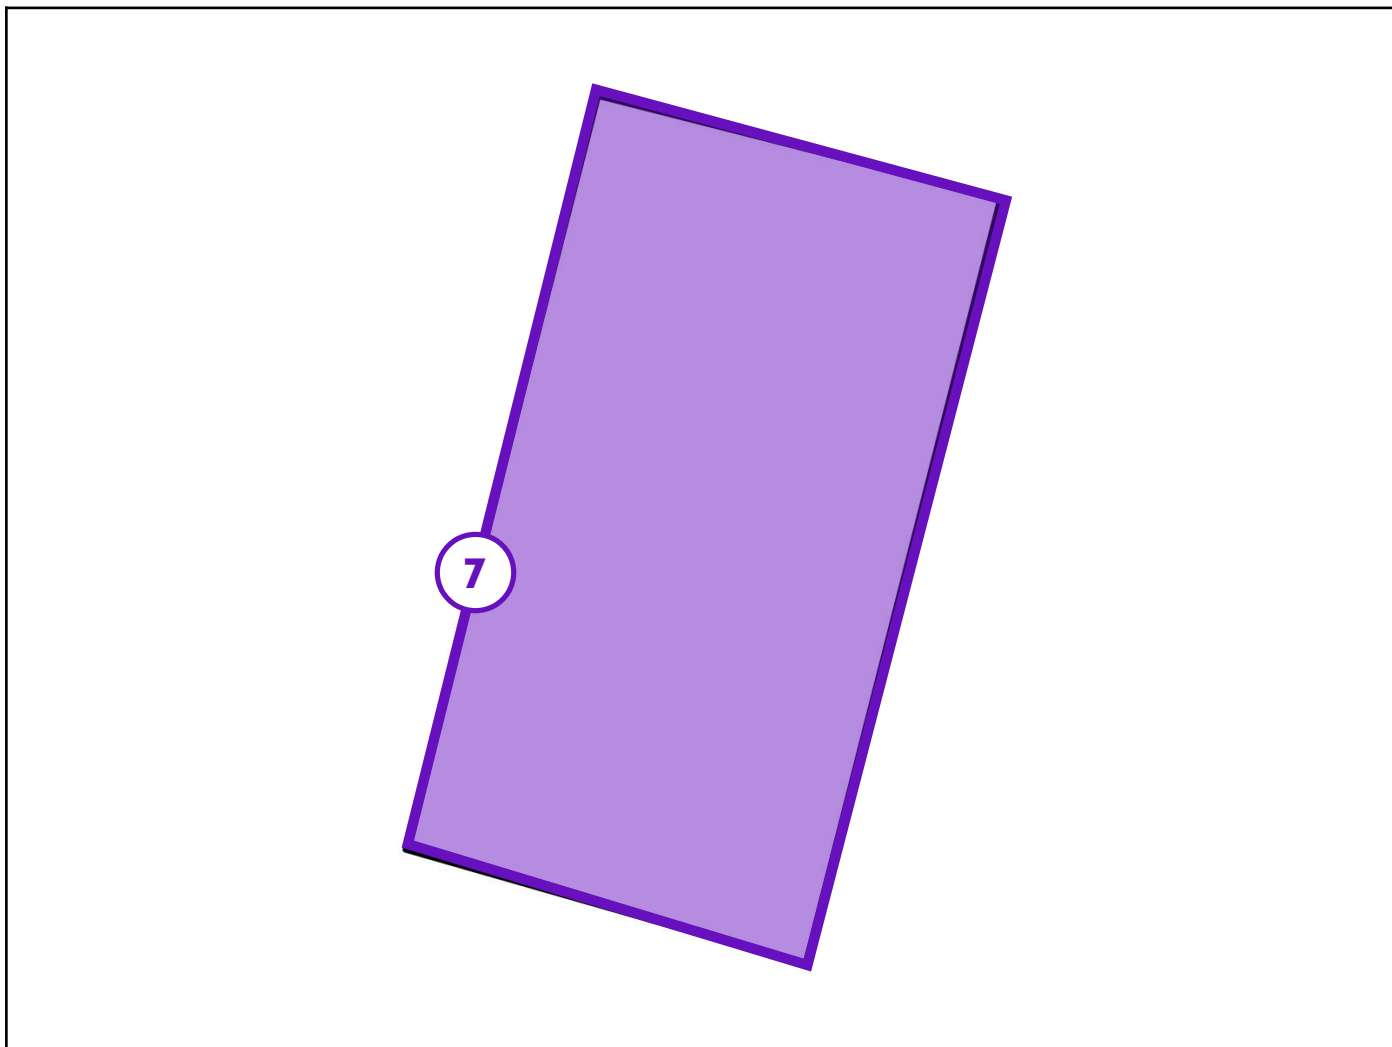
Plan 2.1: Tuinhuis plan

Beschrijving	Type	Actie
7. EPDM (niet-asbestverdacht)	Overige ruimte of materiaal	-

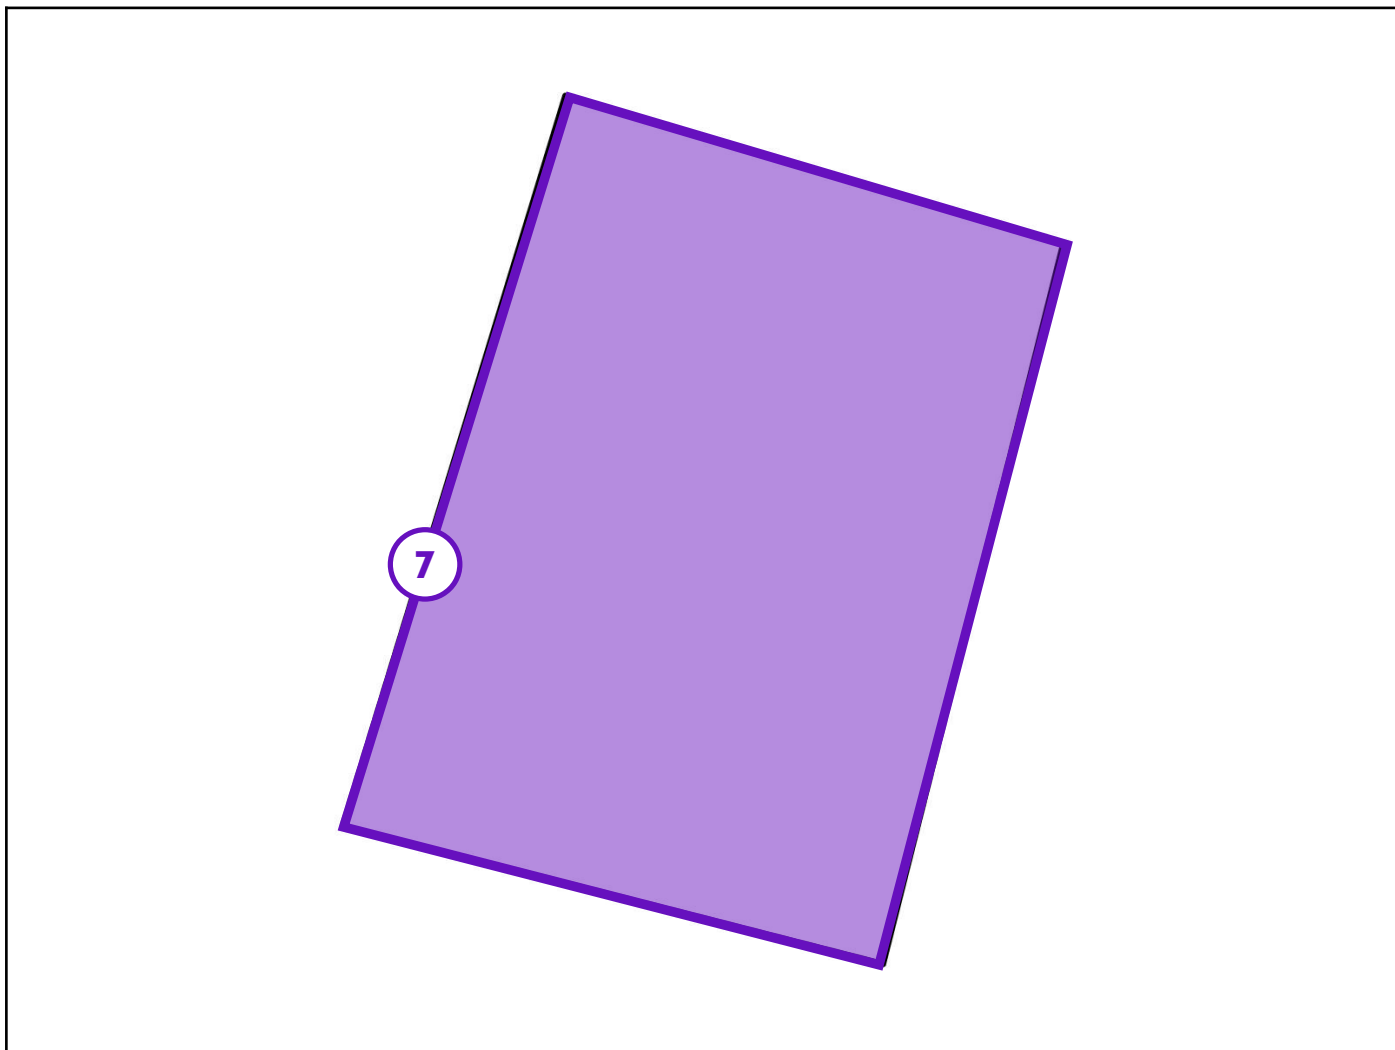
Plan 3.1: Carport plan

Beschrijving	Type	Actie
7. EPDM (niet-asbestverdacht)	Overige ruimte of materiaal	-

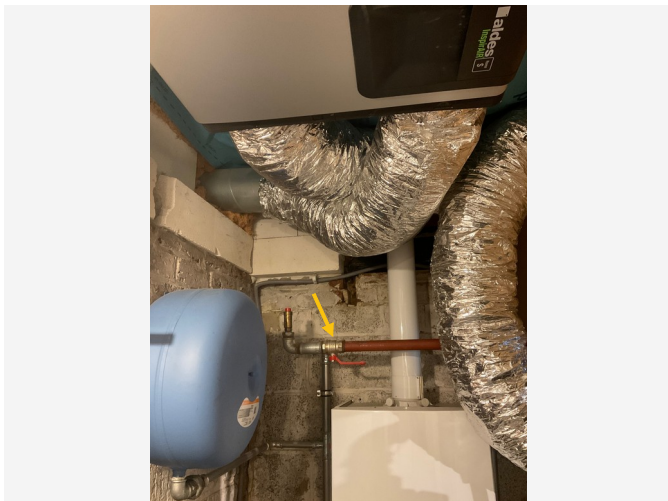
Beschrijving	Notitie	Terug te vinden op plannen
Fiche 9: Leidingisolatie (niet aanwezig)	Er is geen asbestverdachte leidingisolatie aanwezig.	-
Fiche 10: Liftinfrastructuur (niet aanwezig)	Er is geen liftinfrastructuur aanwezig op de inspectielocatie.	-
Fiche 11: Dak/onderdak (niet-asbestverdacht)	Tijdens de inspectie is op basis van de facturen vastgesteld dat het dak, zowel hellend als plat, in 2015 zijn vervangen geweest en dus niet-asbestverdacht zijn.	Plan 1.4: Dak/onderdak
