Asbestinventarisatetest

Obbeekstraat 22, 3550 Heusden-Zolder

Attestnummer : 20230822-000405.000

Asbestveilig

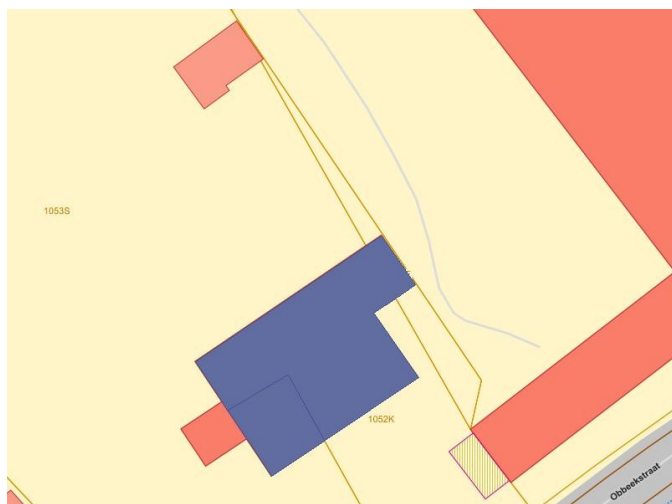
Zone 1: Hoofdgebouw

- 0 Asbestmaterialen
- 0 Beperkingen
- 1 Uitsluitingen**
- 0 Roerende goederen
- 0 Puin, steenslag, (water)bodem
- 1 Adviezen**
- 2 Geen asbest**

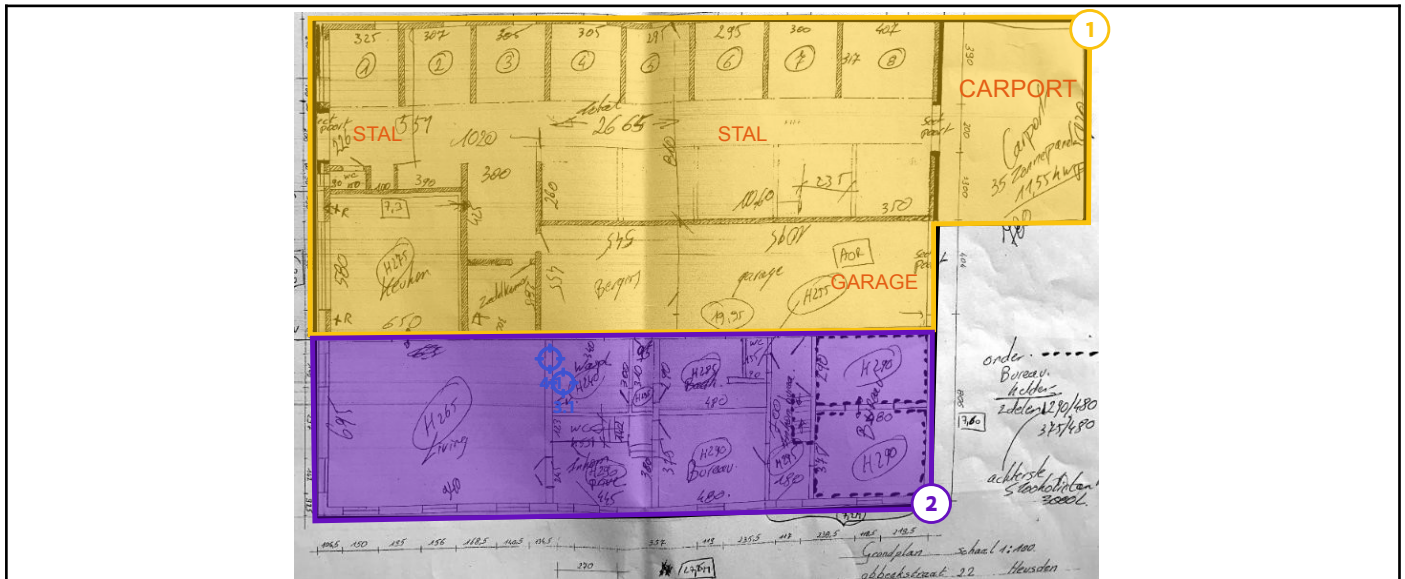
Plan 1.2: plan Gelijkvloers Obbekstraat 22 HZ

Beschrijving	Type	Actie
1. Gedeelte gebouw na 2007	Uitsluiting	-
2. Algemeen advies	Advies	-
3. Pleisterwerk Muur	Geen asbest	-
3.1 Code: MM01	Mengmonster	-
4. Pleisterwerk plafond	Geen asbest	-
4.1 Code: MM02	Mengmonster	-

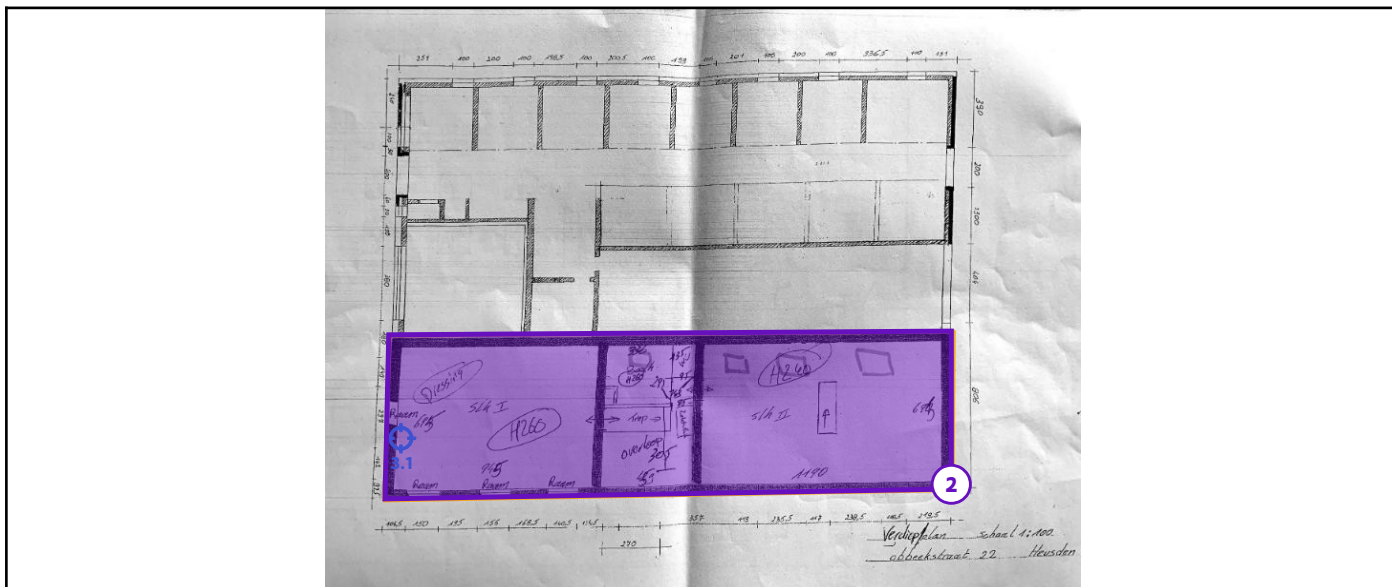
Plan 1.3: plan verdieping Obbekstraat 22 HZ

Beschrijving	Type	Actie
2. Algemeen advies	Advies	-
3. Pleisterwerk Muur	Geen asbest	-
3.1 Code: MM01	Mengmonster	-

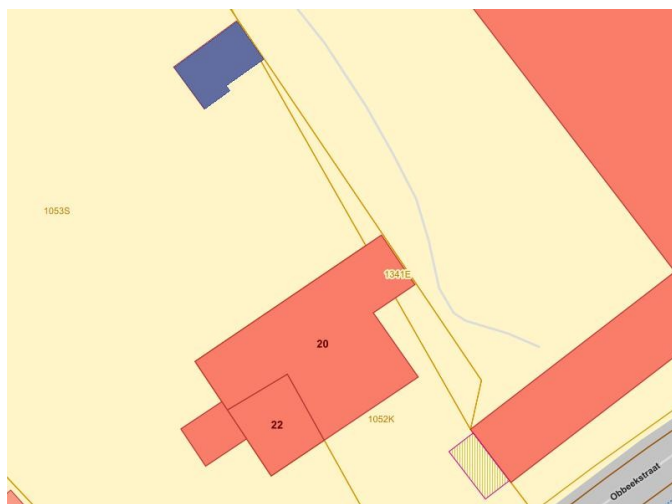
Zone 2: Bijgebouw

- 0 Asbestmaterialen
- 0 Beperkingen
- 1 Uitsluitingen**
- 0 Roerende goederen
- 0 Puin, steenslag, (water)bodem
- 0 Adviezen
- 0 Geen asbest

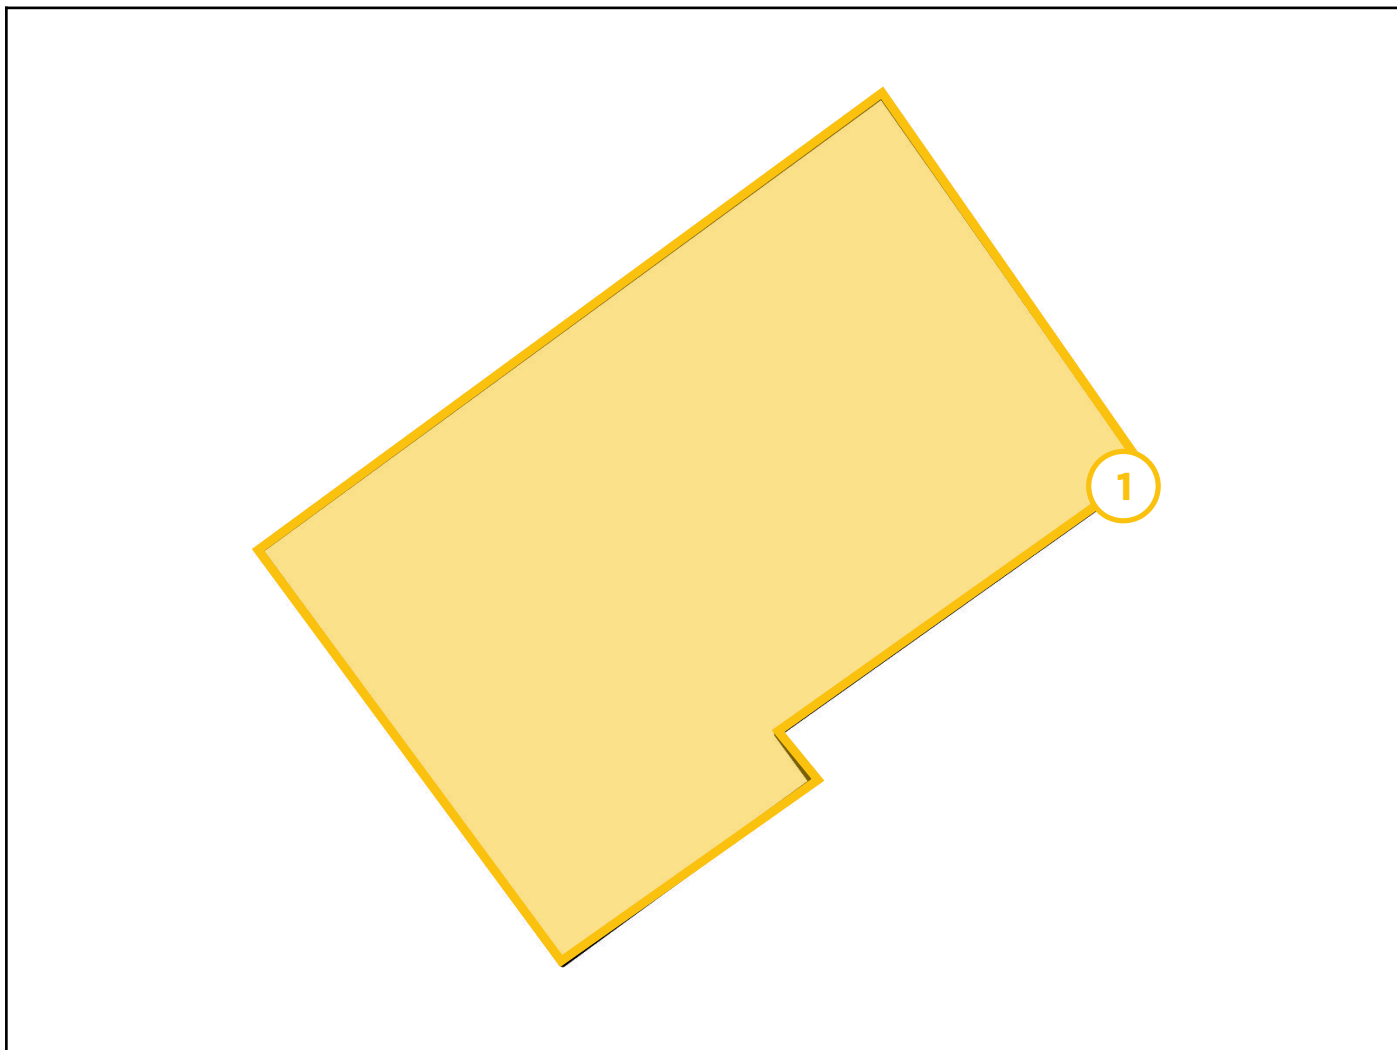
Plan 2.1: Bijgebouw plan

Beschrijving	Type	Actie
1. Gedeelte gebouw na 2007	Uitsluiting	-

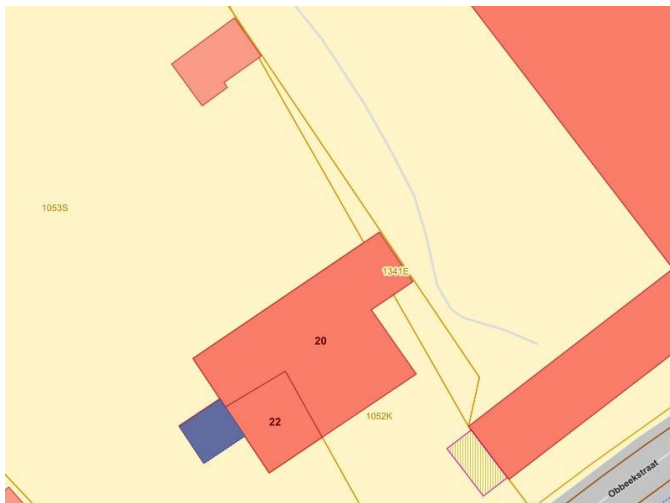
Zone 3: Hoofdgebouw

- 0 Asbestmaterialen
- 0 Beperkingen
- 0 Uitsluitingen
- 0 Roerende goederen
- 0 Puin, steenslag, (water)bodem
- 1 Adviezen**
- 0 Geen asbest

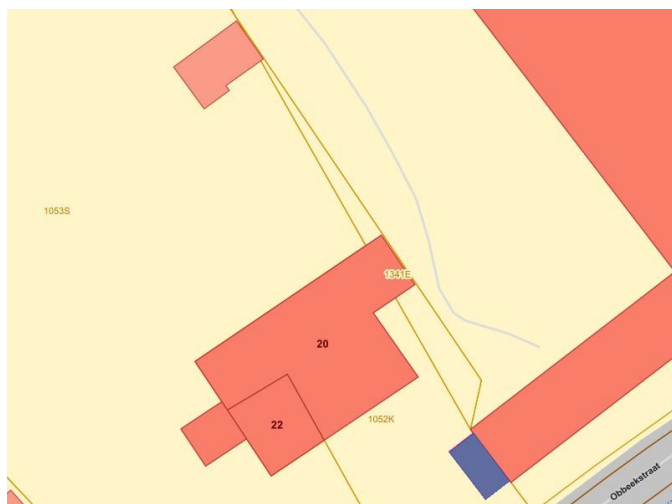
Zone 4: Afdak

- 0 Asbestmaterialen
- 0 Beperkingen
- 0 Uitsluitingen
- 0 Roerende goederen
- 0 Puin, steenslag, (water)bodem
- 1 Adviezen**
- 0 Geen asbest
