# Asbestinventarisatetest

Maalbeekstraat 100, 3583 Beringen

Attestnummer : 20260328-000039.000

Uitgegeven op : 28.03.2026

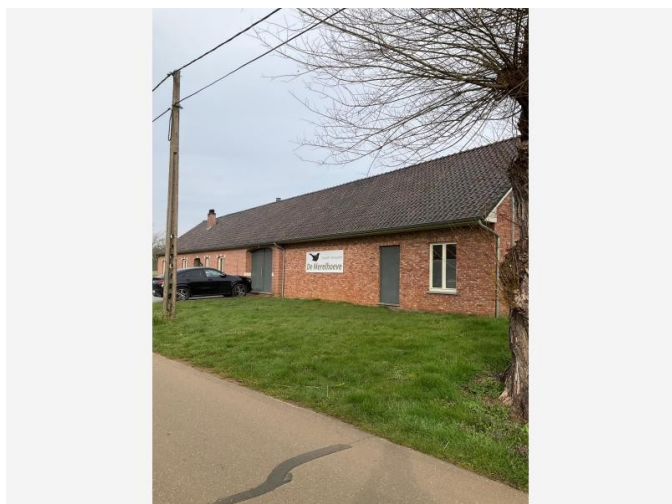
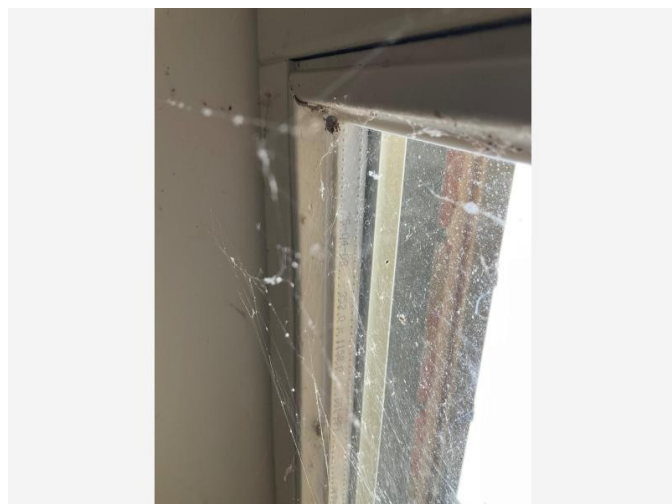
### Fiche 8: mastiek en kit aan buitenschrijnwerk

Beschrijving	Notitie	Terug te vinden op plannen
Fiche 8: mastiek en kit aan buitenschrijnwerk	houten buitenschrijnwerk met HR-glas bouwjaar 2008	-
Fiche 9: plafonds allerhande afwerkingsmaterialen	geen plafond in gebruikshal, ruwe welfsels en gemetste potten in tussendeel, gyroc, PVC en houtafwerkingen in woning.  mogelijks nog pleisterwerk aanwezig onder afwerkingen,  voor werken of demontage is het aangeraden om een destructieve staalname uit te voeren ter uitsluiting aanwezigheid asbest.	Plan 1.3: gelijkvloers
Fiche 10: onderdak hoofdgebouw geen asbestverdachte materiaal	geperste kartonplaten als onderdak.	Plan 1.5: dakplan
Fiche 11: keramische dakpannen op woning en schuur en weidestalling	keramische dakpannen	-
Fiche 12: mazout verwarmingsinstallatie bouwjaar 2005	mazout ketel bouwjaar 2005, niet asbestverdacht.	Plan 1.3: gelijkvloers

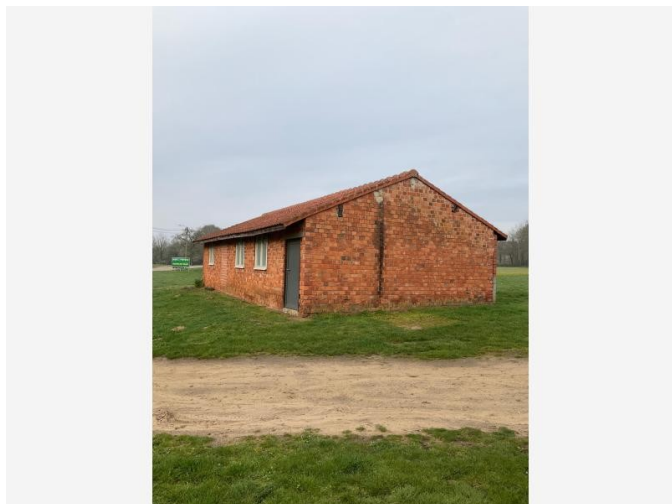
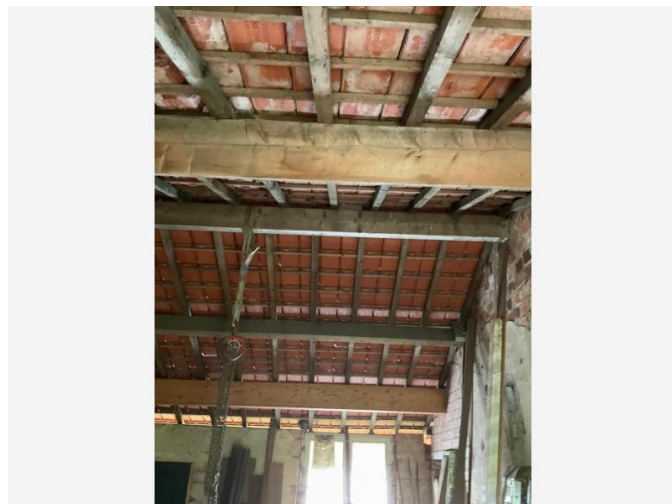
### Fiche 15: stallingen en schuurgeen onderdak

Beschrijving	Notitie	Terug te vinden op plannen
Fiche 13: leidingisolatie	-	-
Fiche 14: liftinfrastructuur	-	-
Fiche 15: stallingen en schuurgeen onderdak	-	-
