Asbestinventarisatetest

Kortemansstraat 100, 1731 Asse

Attestnummer : 20250705-000148.000

Uitgegeven op : 05.07.2025

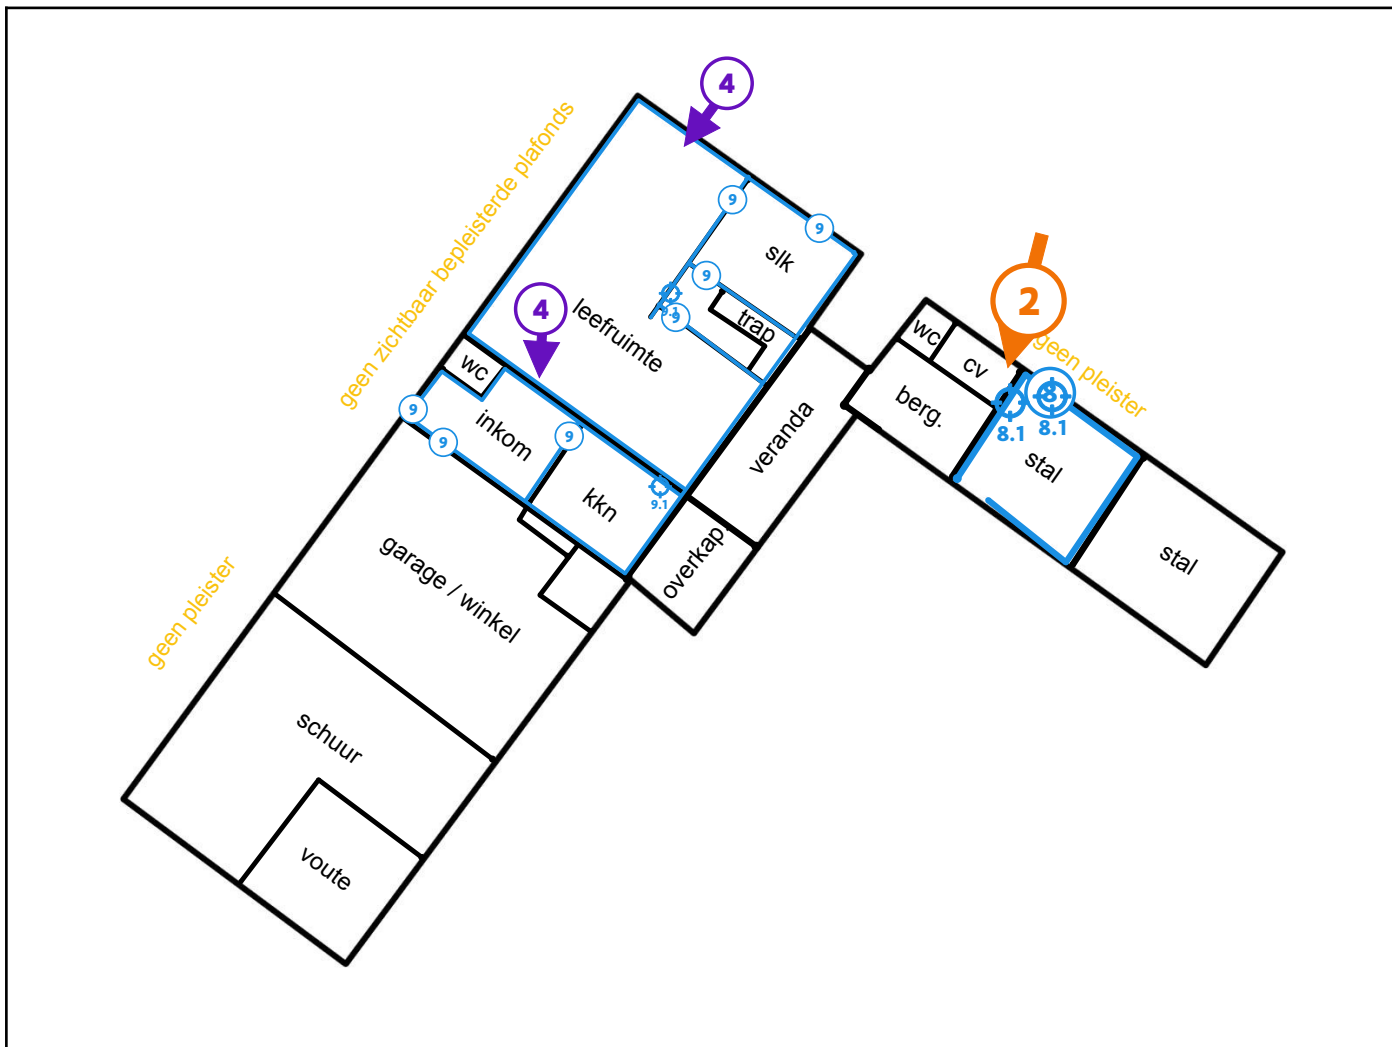
Plan 1.1: woning + bijgebouwen plan verdieping 0

Beschrijving	Type	Actie
2. schouwkap berging CV	Asbestmateriaal	Verwijderen
4. schouwpotten	Advies	-
7. pleister plafond	Geen asbest	-
8. cementering stalling mazouttank	Geen asbest	-
8.1 Code: ST04	Mengmonster	-
9. pleister muur	Geen asbest	-
9.1 Code: ST01	Mengmonster	-

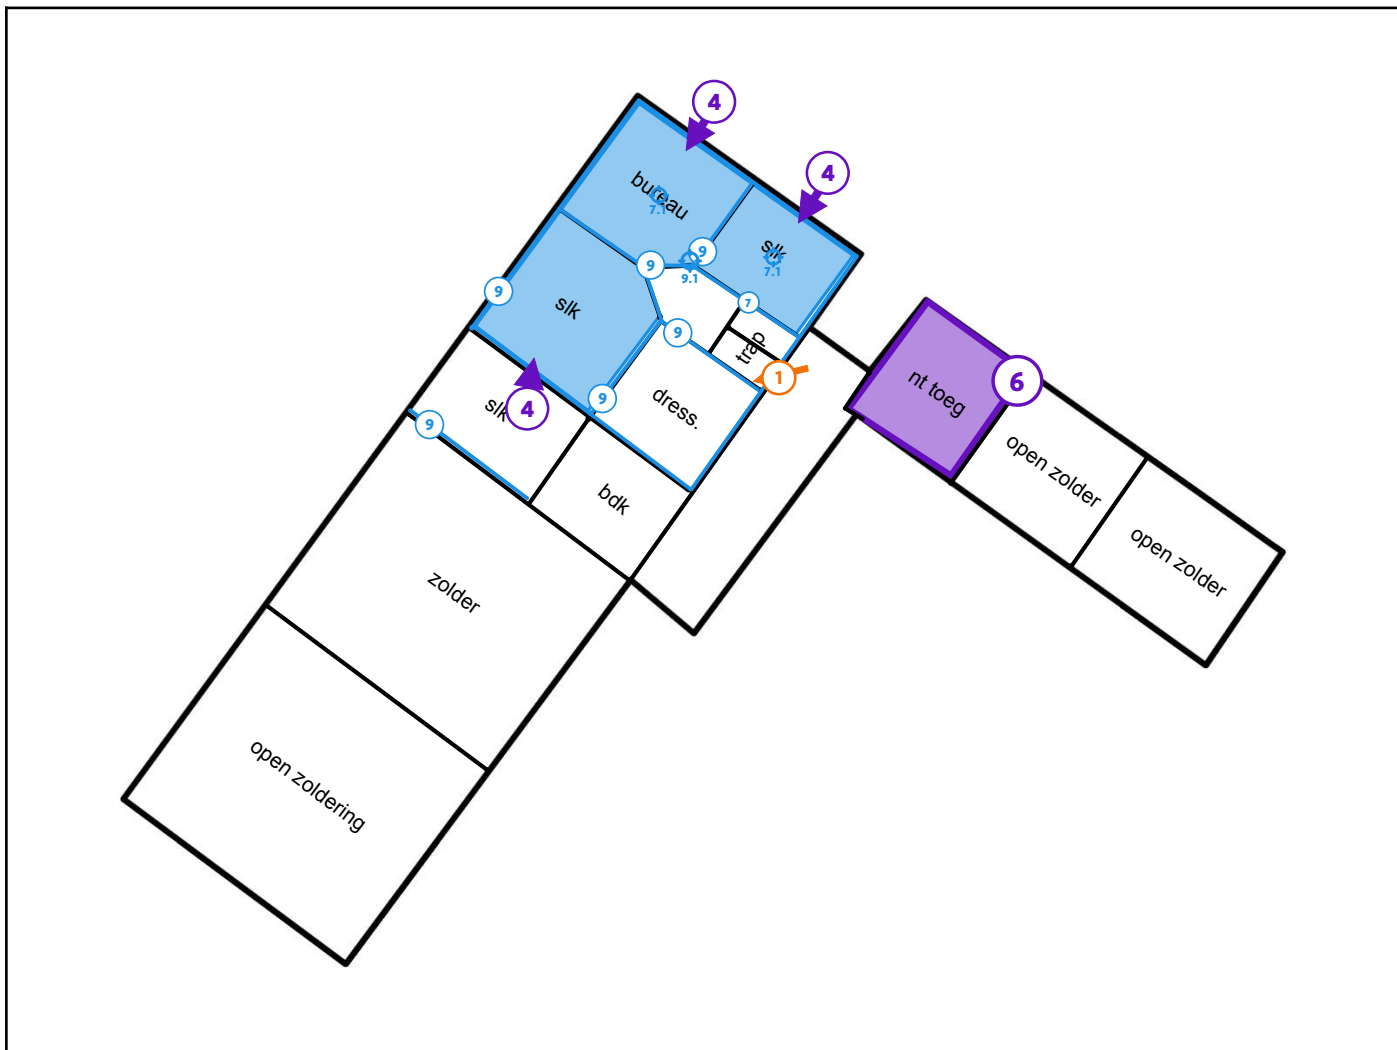
Plan 1.2: woning + bijgebouwen plan verdieping +1

Beschrijving	Type	Actie
1. uitzetstuk in koppeling cv buis	Asbestmateriaal	Verwijderen
4. schouwpotten	Advies	-
6. niet toegankelijke zolder boven berging/ cv ruimte	Advies	-
7. pleister plafond	Geen asbest	-
7.1 Code: ST02	Mengmonster	-
9. pleister muur	Geen asbest	-

9.1 Code: ST01	Mengmonster	-
----------------	-------------	---

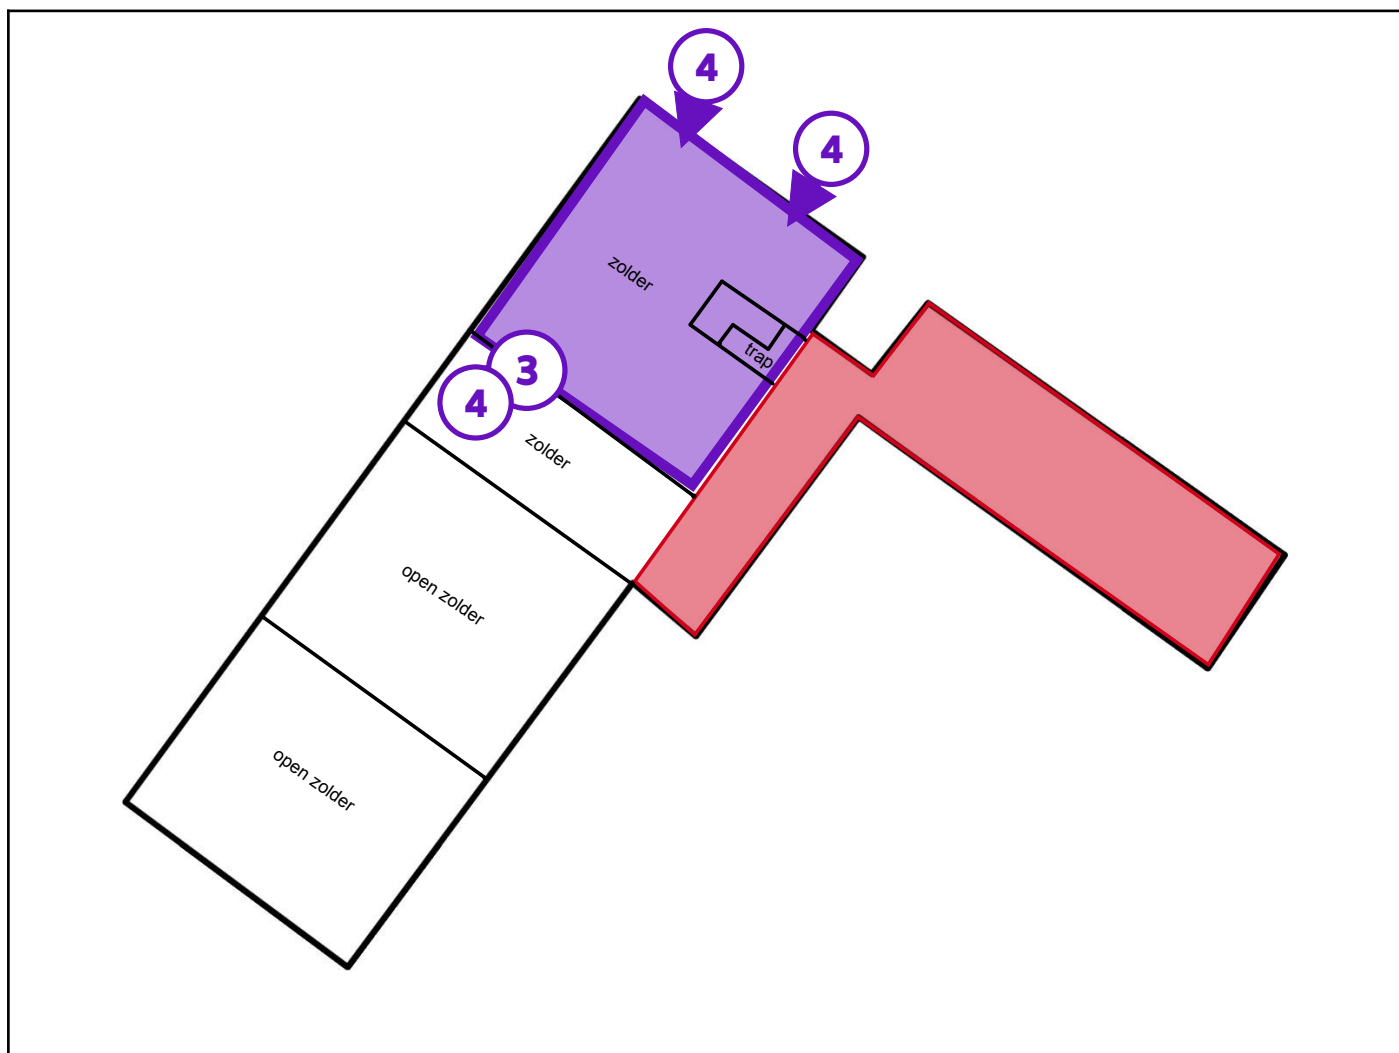
Plan 1.3: woning + bijgebouwen plan verdieping +2

Beschrijving	Type	Actie
3. onderdak	Advies	-
4. schouwputten	Advies	-

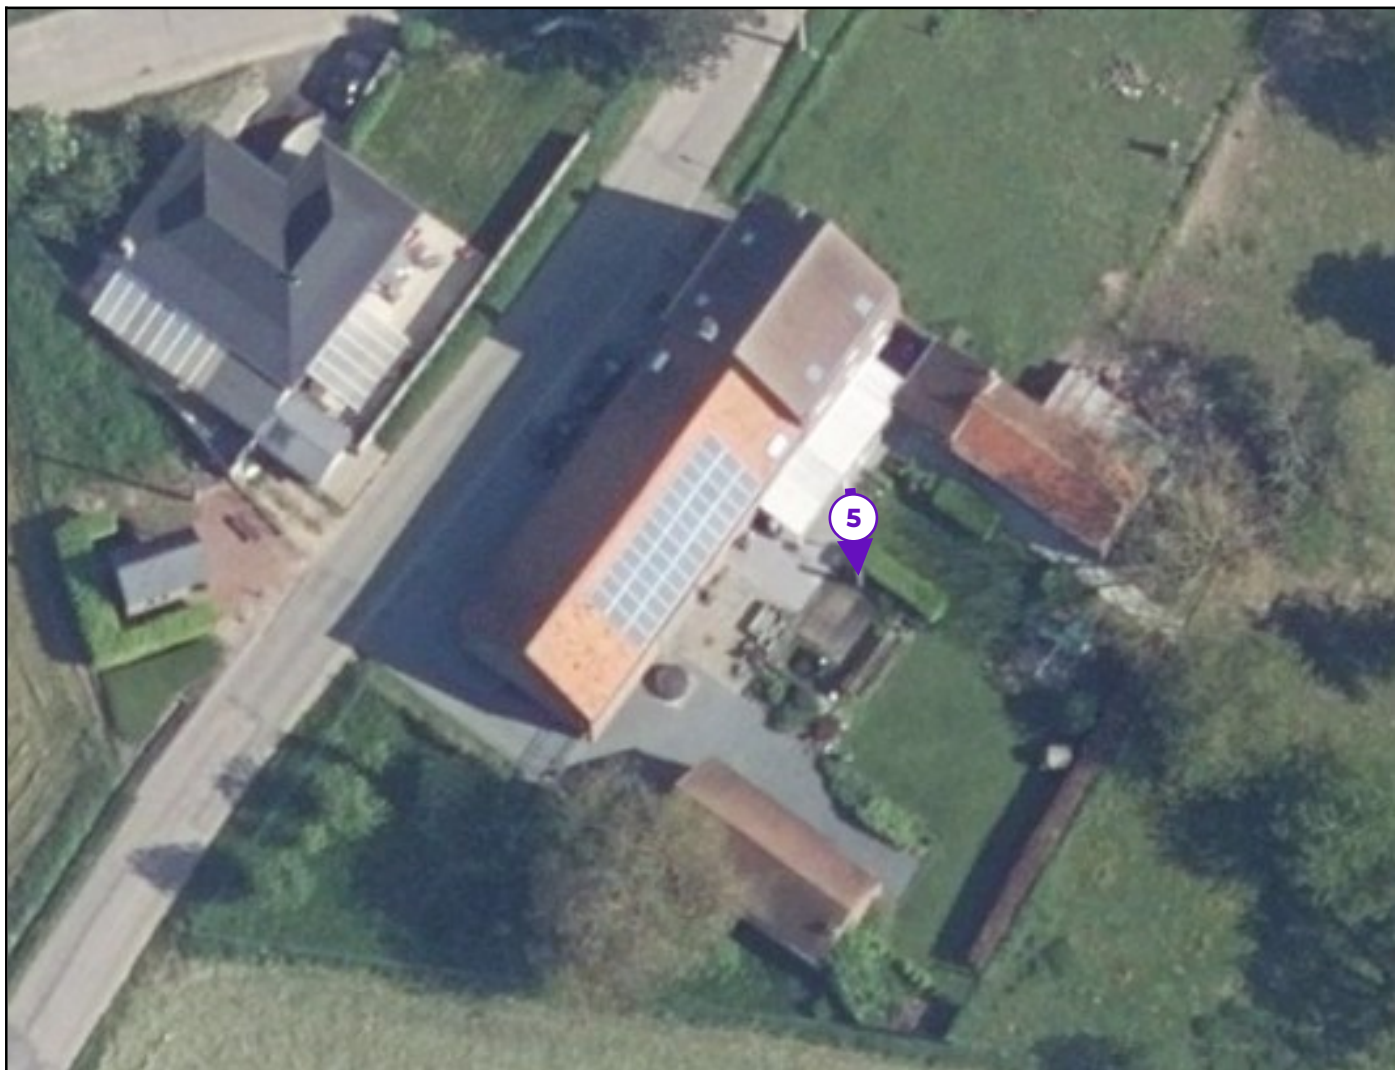
Plan 4.1: Vaststellingen buiten de constructies

Beschrijving	Type	Actie
5. waterpomp - pakking	Advies	-
