Asbestinventarisatetest

Steenovenstraat 14, 9190 Stekene

Attestnummer : 20260413-000343.000

Uitgegeven op : 13.04.2026

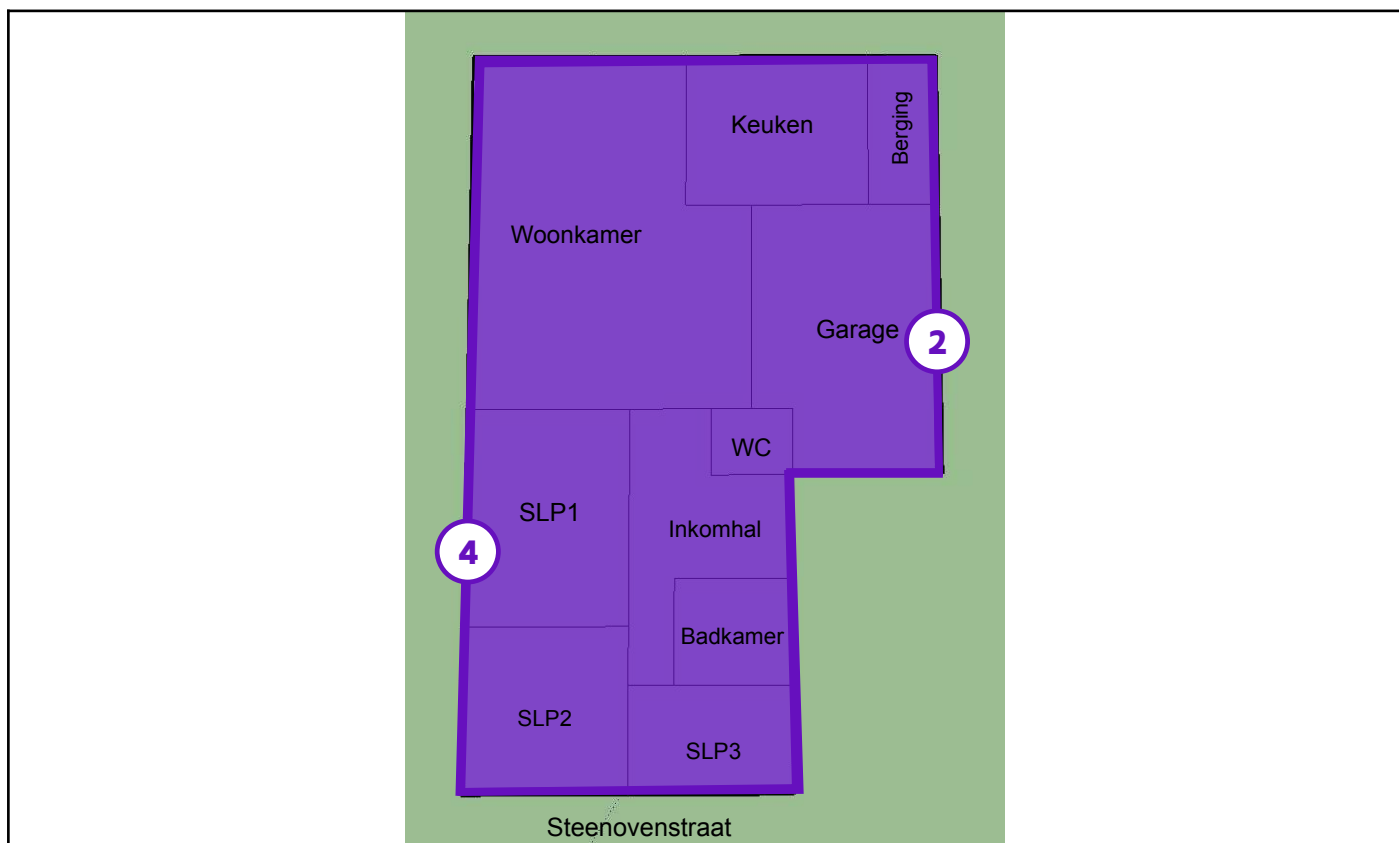
Plan 1.2: Gelijkvloers

Beschrijving	Type	Actie
2. Verlaagd plafond	Advies	-
4. Gipsplaat plafond (smeerlaag)	Advies	-

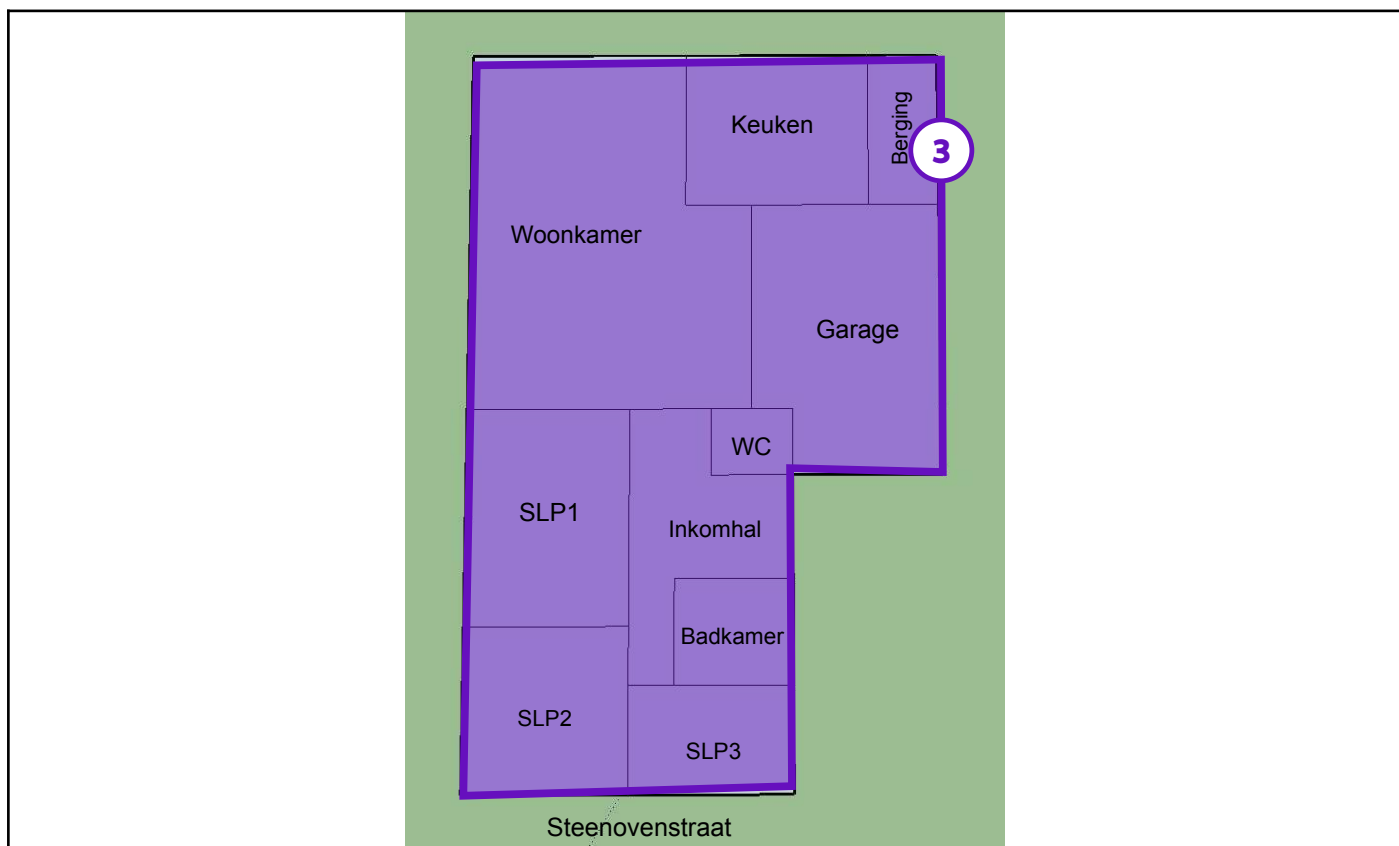
Plan 1.3: Gelijkvloers

Beschrijving	Type	Actie
3. Lijmlaag onder vloeren, vloerbedekking en faiences	Advies	-

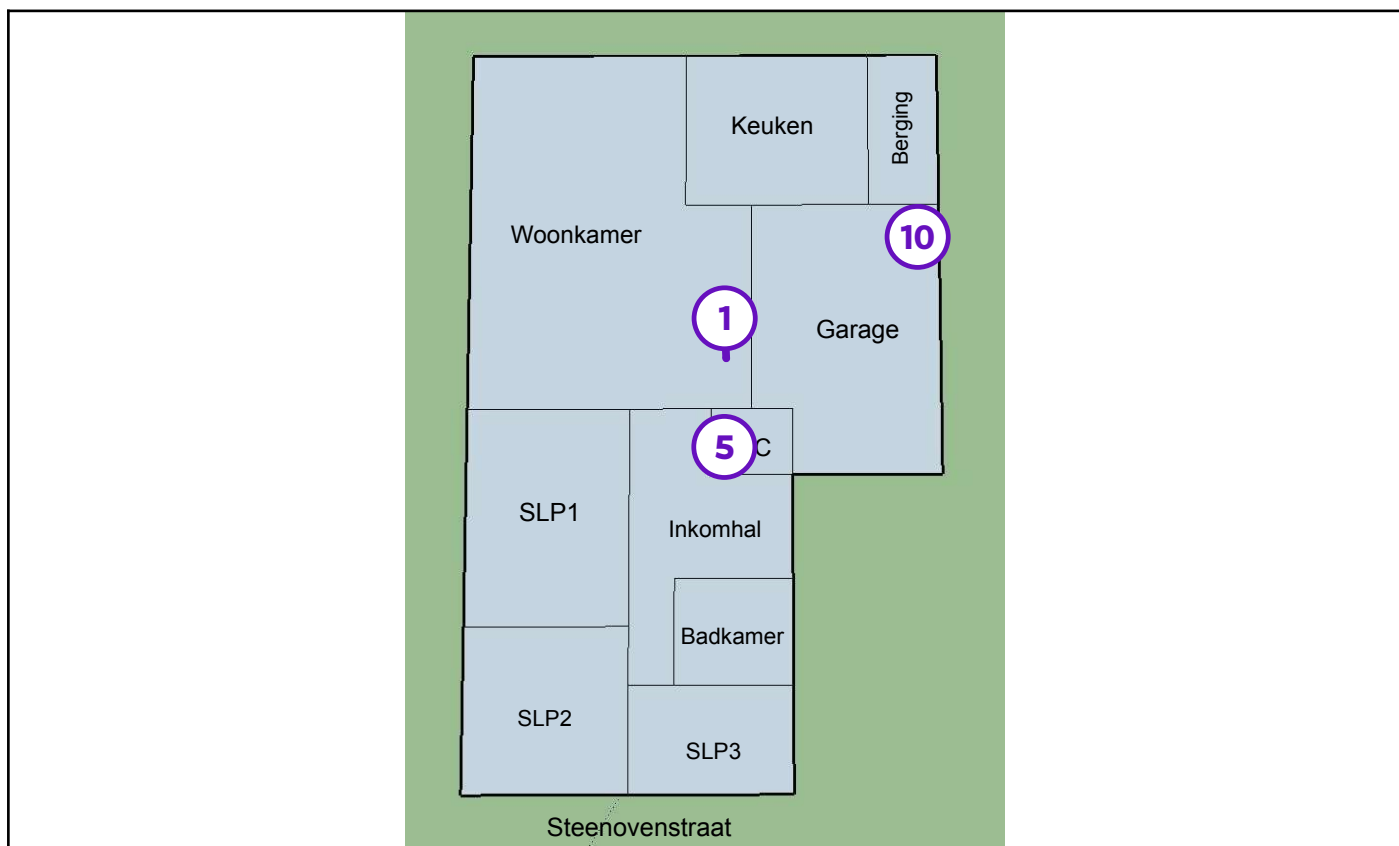
Plan 1.4: Gelijkvloers

Beschrijving	Type	Actie
1. Kachelkoord (niet asbesthoudend)	Advies	-
5. Doorvoering	Advies	-
10. Verwarmingsbrander van na 2001	Overige ruimte of materiaal	-

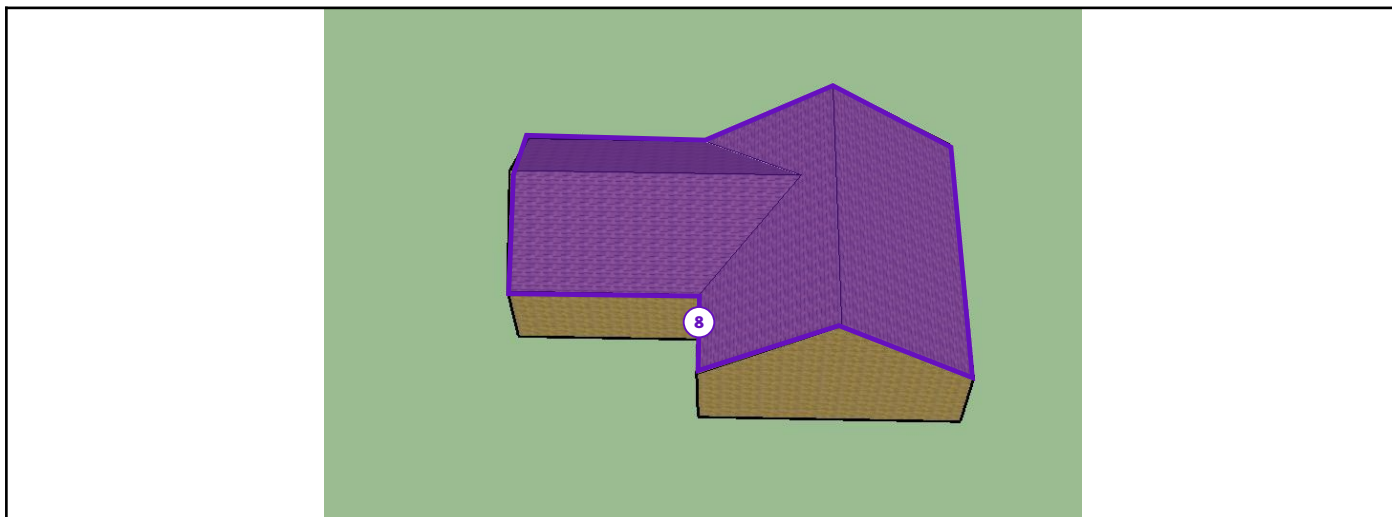
Plan 1.5: Dakenplan bovenaanzicht

Beschrijving	Type	Actie
8. Dakbedekkings is niet asbestverdacht	Overige ruimte of materiaal	-

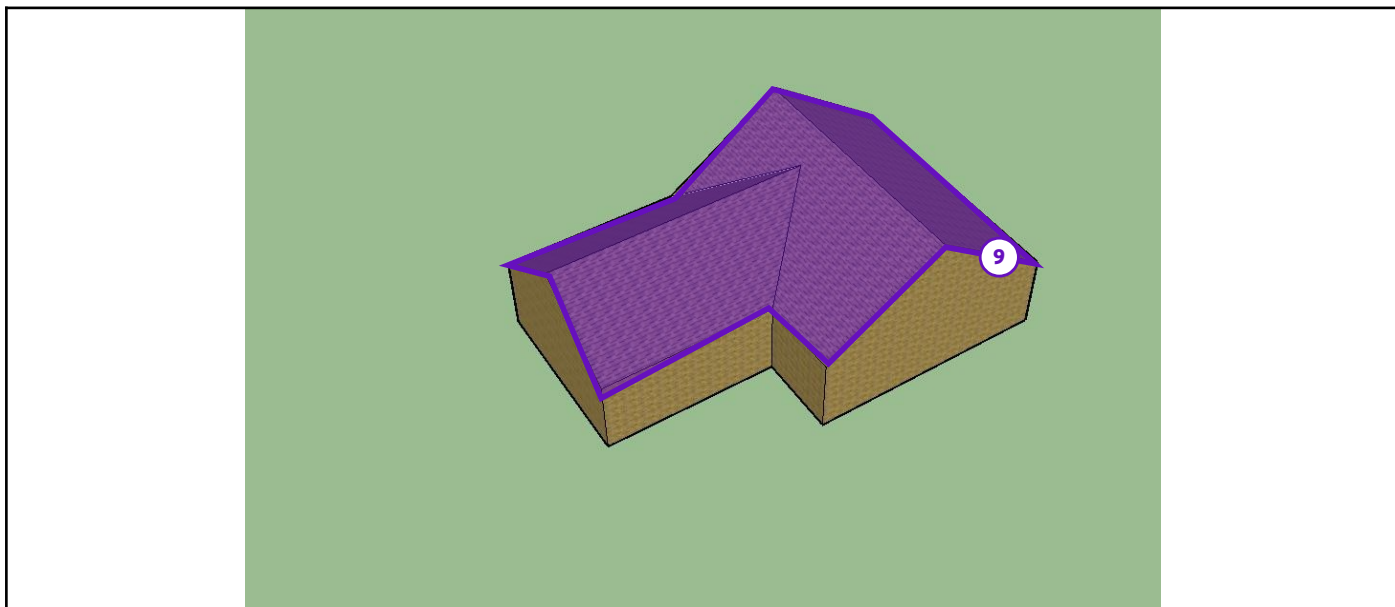
Plan 1.6: Dakenplan

Beschrijving	Type	Actie
9. Onderdak is niet asbestverdacht	Overige ruimte of materiaal	-

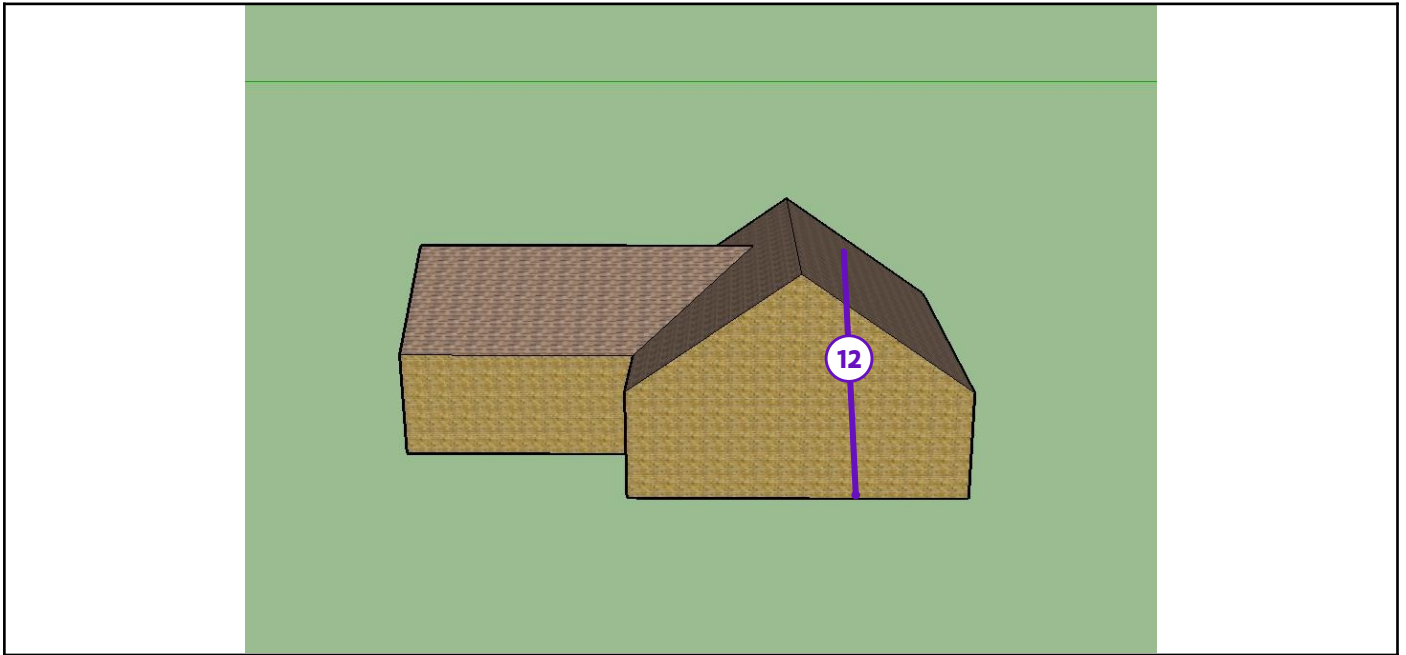
Plan 1.7: Buitengevel rechterzijaanzicht

Beschrijving	Type	Actie
12. Rookgaskanalen (niet abestverdacht)	Overige ruimte of materiaal	-

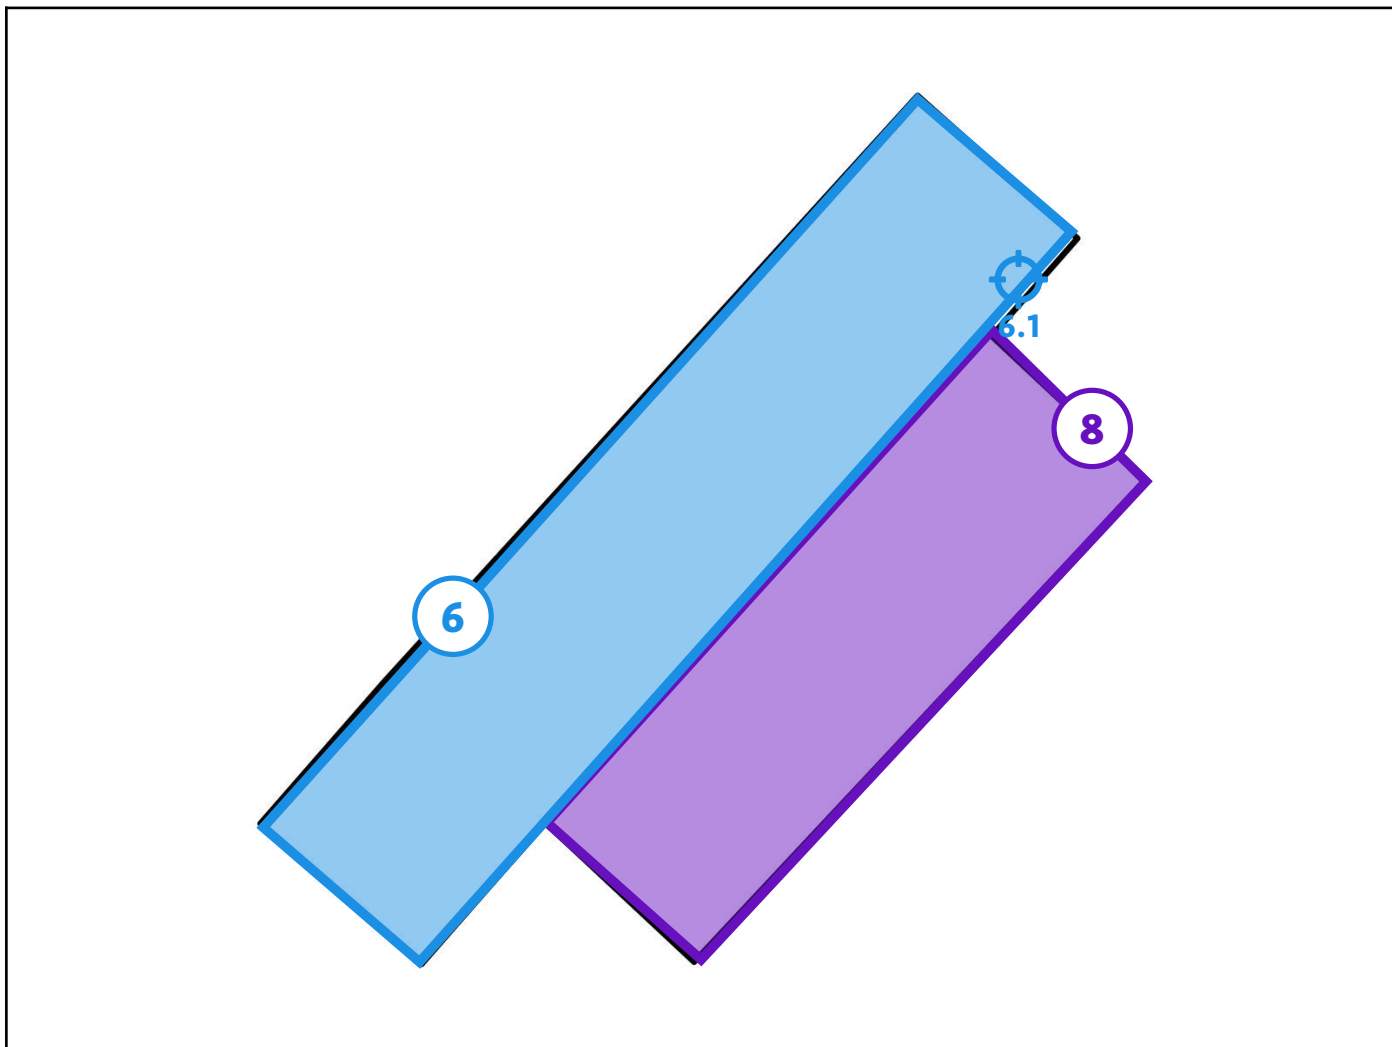
Plan 2.1: Bijgebouw plan

Beschrijving	Type	Actie
6. Shingles	Geen asbest	-
6.1 Code: PS01	Puntmonster	-
8. Dakbedekkings is niet asbestverdacht	Overige ruimte of materiaal	-

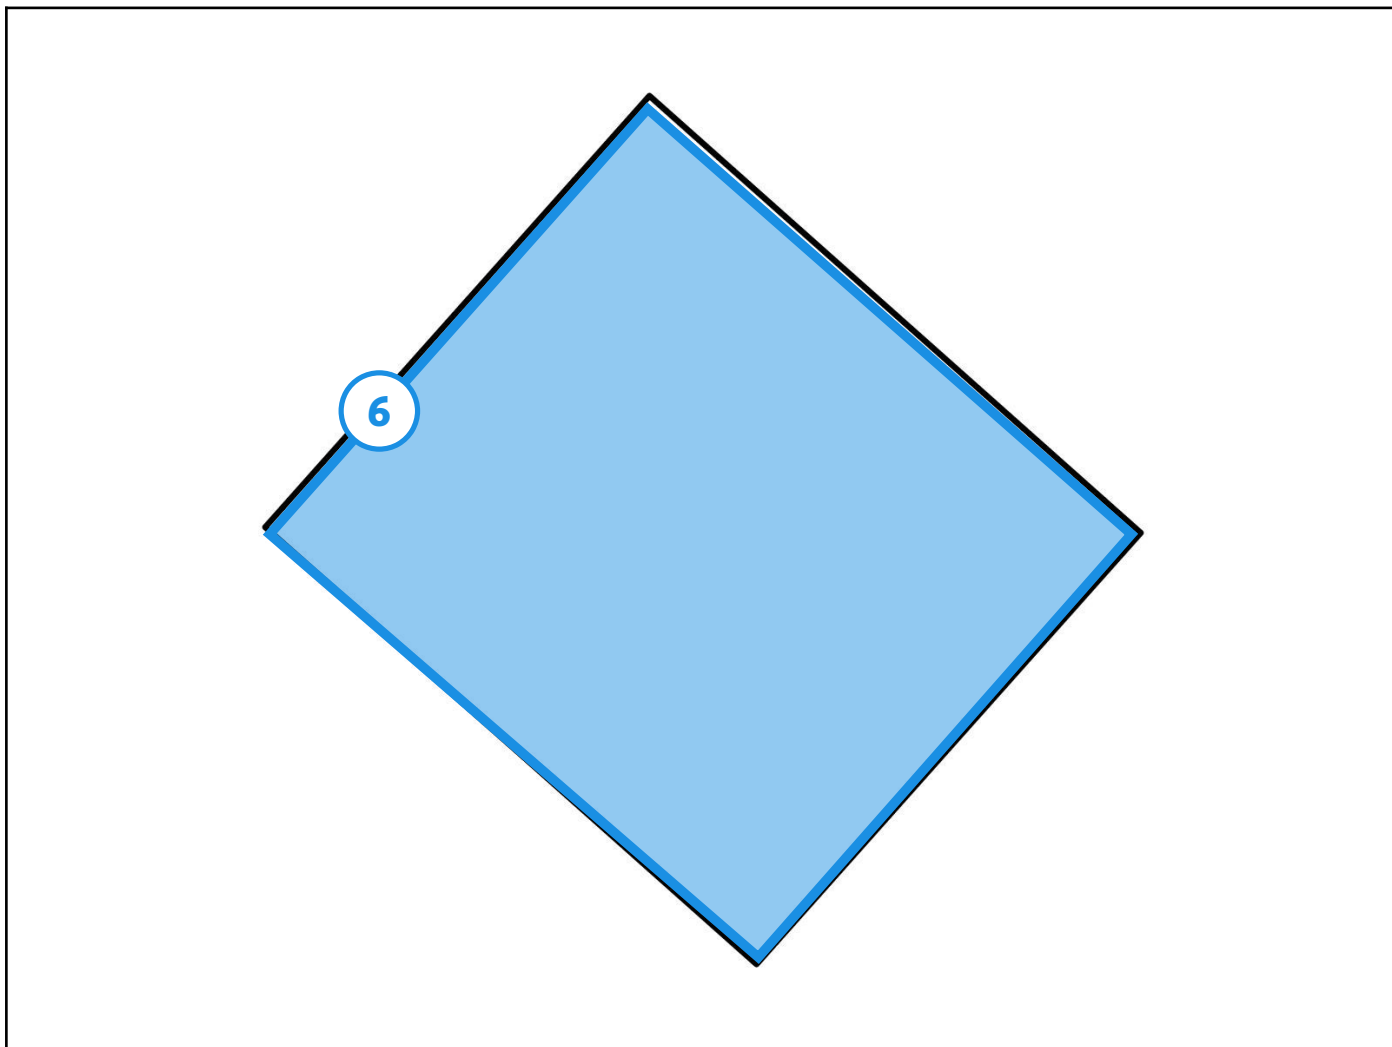
Plan 3.1: Tuinberging plan

Beschrijving	Type	Actie
6. Shingles	Geen asbest	-
