# Asbestinventarisatetest

Klavet 14C, 2440 Geel

Attestnummer : 20260305-000309.000

Uitgegeven op : 05.03.2026

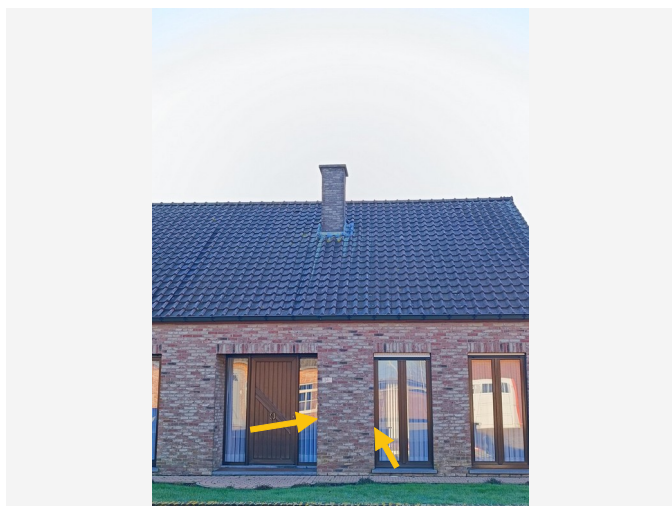
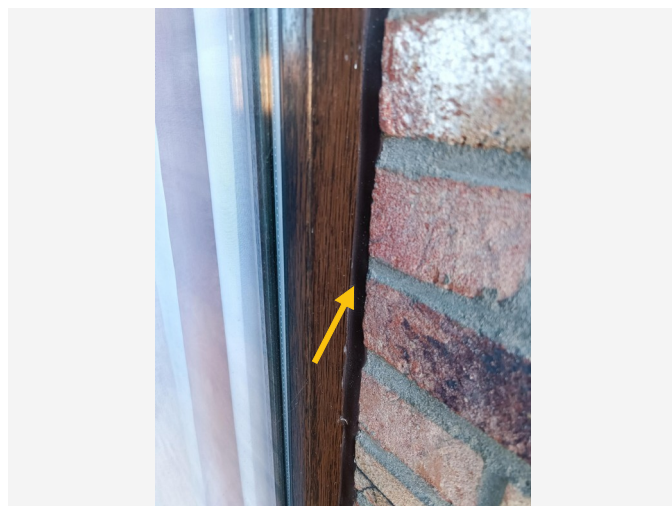
## Fiche 13: Mastiek

13. Mastiek	Overige ruimte of materiaal	-
-------------	-----------------------------	---

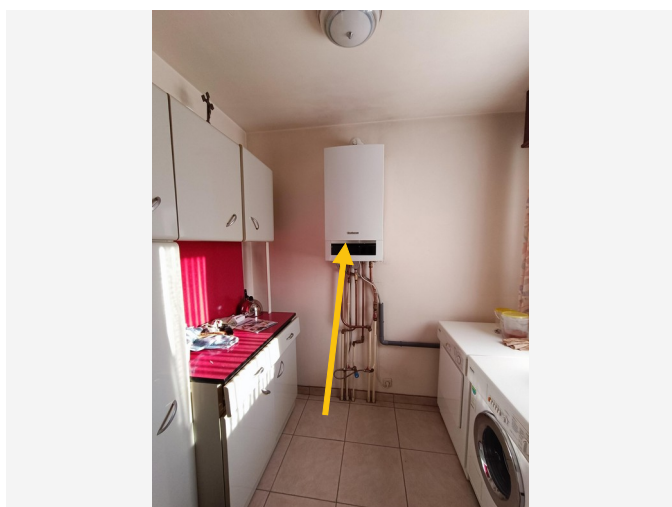
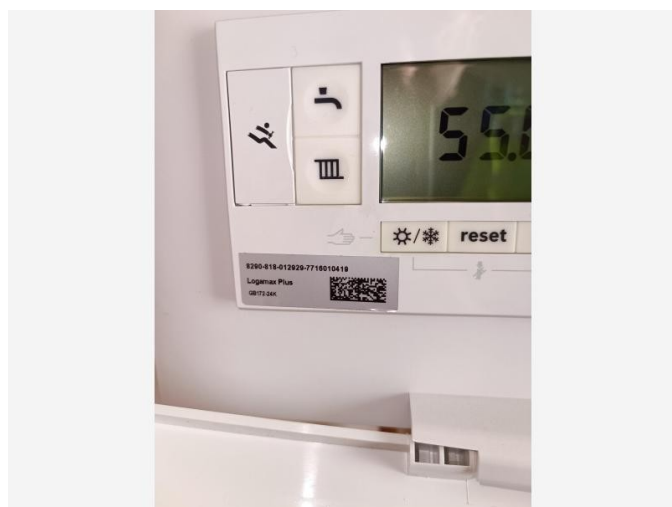
## Fiche 14: CV Ketel/boiler

10.1 Code: 7	Puntmonster	-
13. Mastiek	Overige ruimte of materiaal	-
14. CV Ketel/boiler	Overige ruimte of materiaal	-

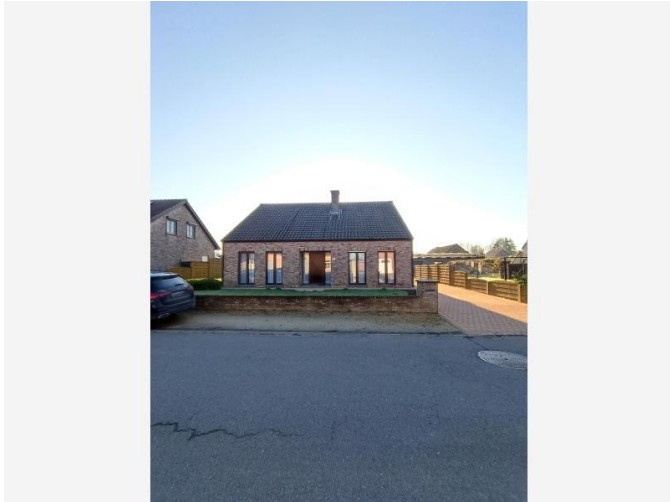
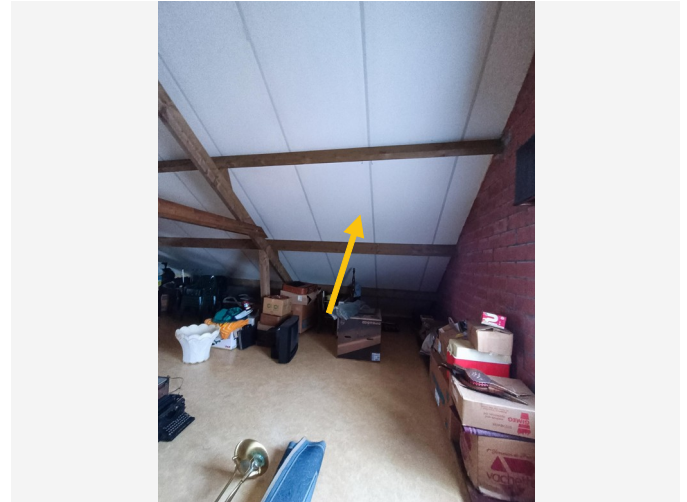
## Fiche 15: Onderdak

Beschrijving	Type	Actie
15. Onderdak	Overige ruimte of materiaal	-

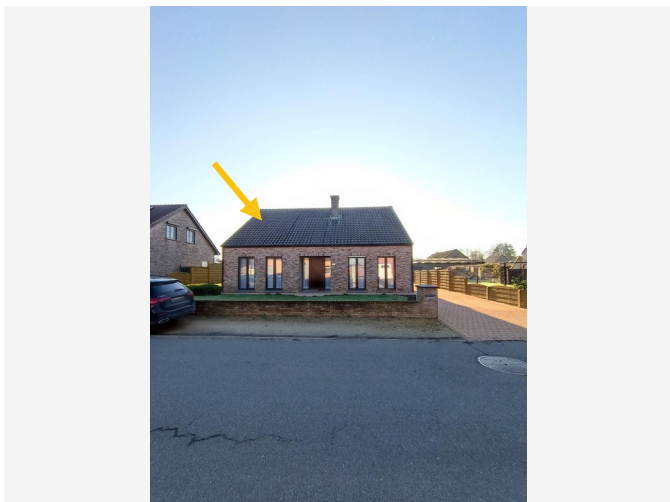
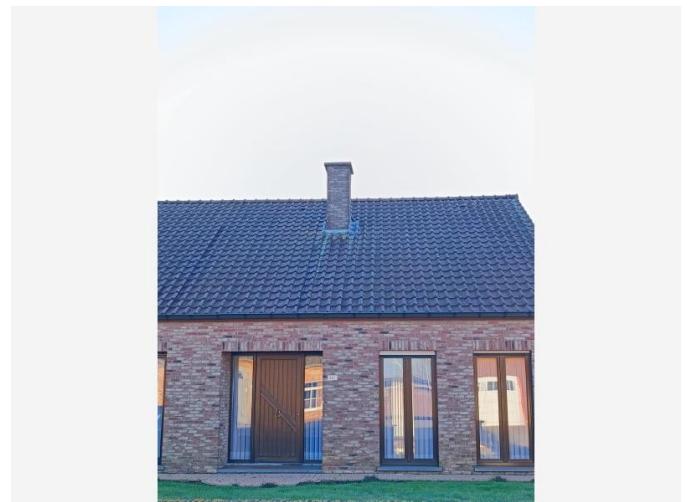
## Fiche 16: Dakbedekking zadeldak

Beschrijving	Type	Actie
3. Schouw op het dak	Beperking	-
8. Cementering onder dakpannen	Geen asbest	-
8.1 Code: 4	Mengmonster	-
16. Dakbedekking zadeldak	Overige ruimte of materiaal	-
