Asbestinventarisatetest

Kapelleveld 67, 1742 Ternat

Attestnummer : 20260414-000497.000

Uitgegeven op : 14.04.2026

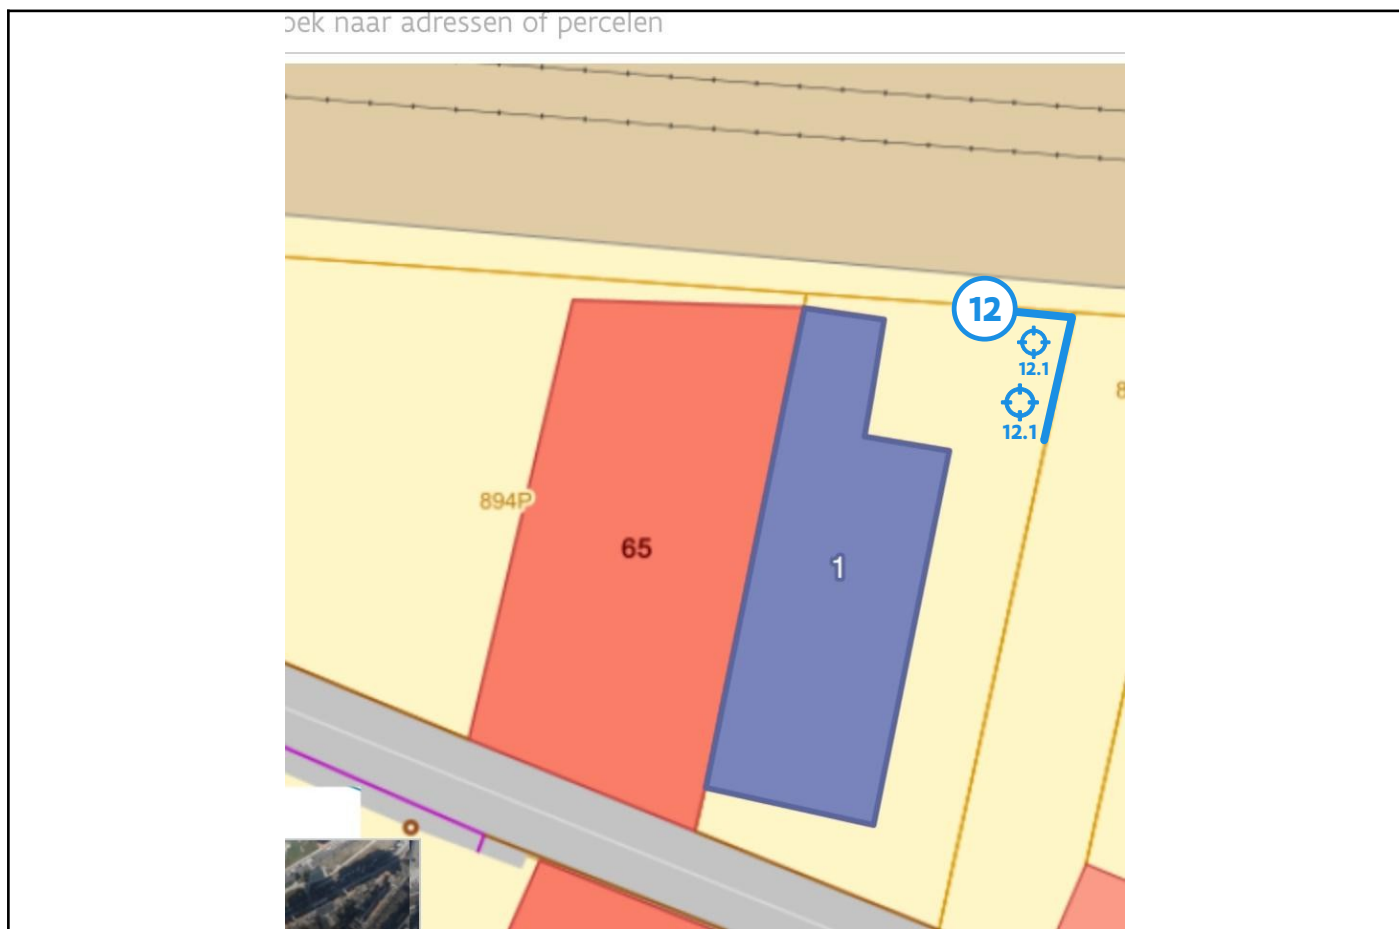
Plan 1.1: Woning plan - Perceel

Beschrijving	Type	Actie
12. Bezetting/smeerlaag in cement - Terras	Geen asbest	-
12.1 Code: MM05	Mengmonster	-

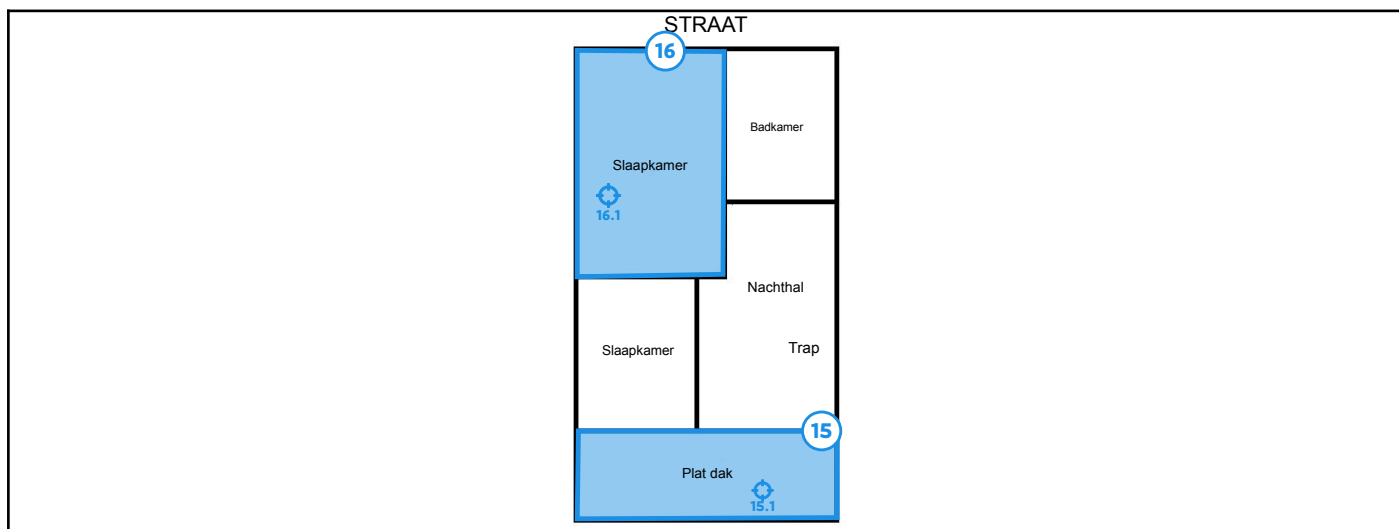
Plan 1.6: Woning plan - Verdiep 1

Beschrijving	Type	Actie
15. Roofing plat dak - VD1	Geen asbest	-
15.1 Code: MM03	Puntmonster	-
16. Pleisterwerk plafond	Geen asbest	-
16.1 Code: MM02	Mengmonster	-

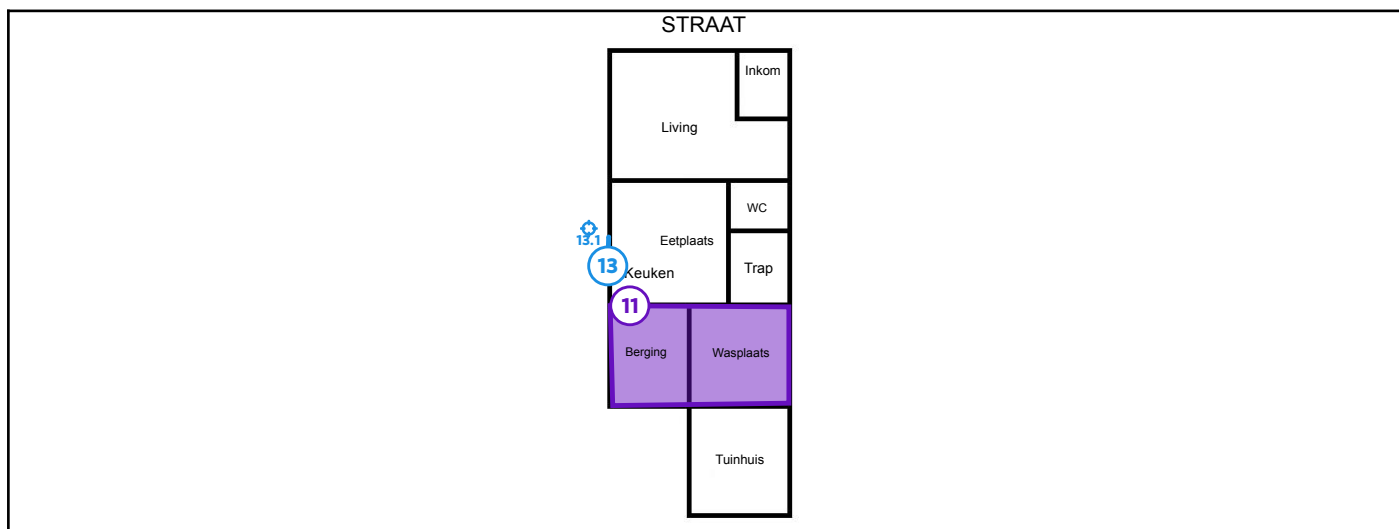
Plan 1.8: Woning plan - Gelijkvloers

Beschrijving	Type	Actie
11. Tegellijm (faience) tegels	Advies	-
13. Oude mastiek tussen gevel en schrijnwerk	Geen asbest	-
13.1 Code: MM04	Puntmonster	-

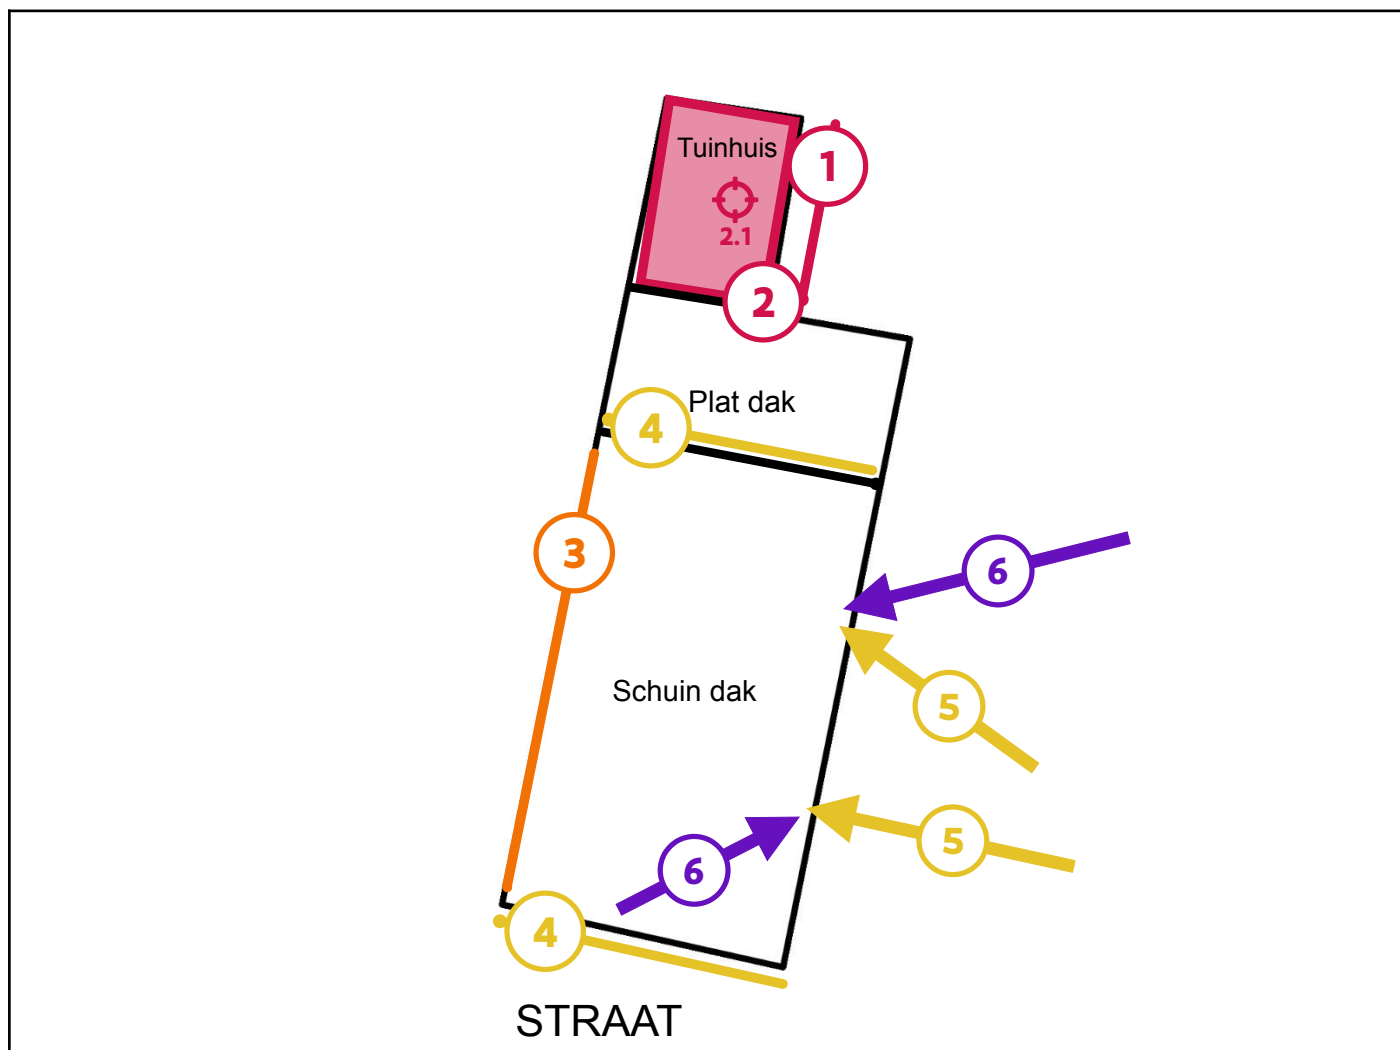
Plan 1.9: Woning plan - Dak + gevels

Beschrijving	Type	Actie
1. Slib in de dakgoot - Tuinhuis	Asbestmateriaal	Dringend verwijderen
2. Golfplaten in vezelcement - Tuinhuis	Asbestmateriaal	Dringend verwijderen
2.1 Code: MM06	Puntmonster	-
3. Gevel met cementleien	Asbestmateriaal	Verwijderen
4. Roofing in dakgoot - Dak	Asbestmateriaal	Zorgvuldig beheren
5. Bezetting/smeerlaag in cement tegen schoorsteen - Dak	Asbestmateriaal	Zorgvuldig beheren

6. Materialen van rookgaskanalen	Beperking	-
----------------------------------	-----------	---
