# Asbestinventarisatetest

Terhulpensesteenweg 138, 3090 Overijse

Attestnummer : 20260329-000105.000

## Niet-asbestveilig

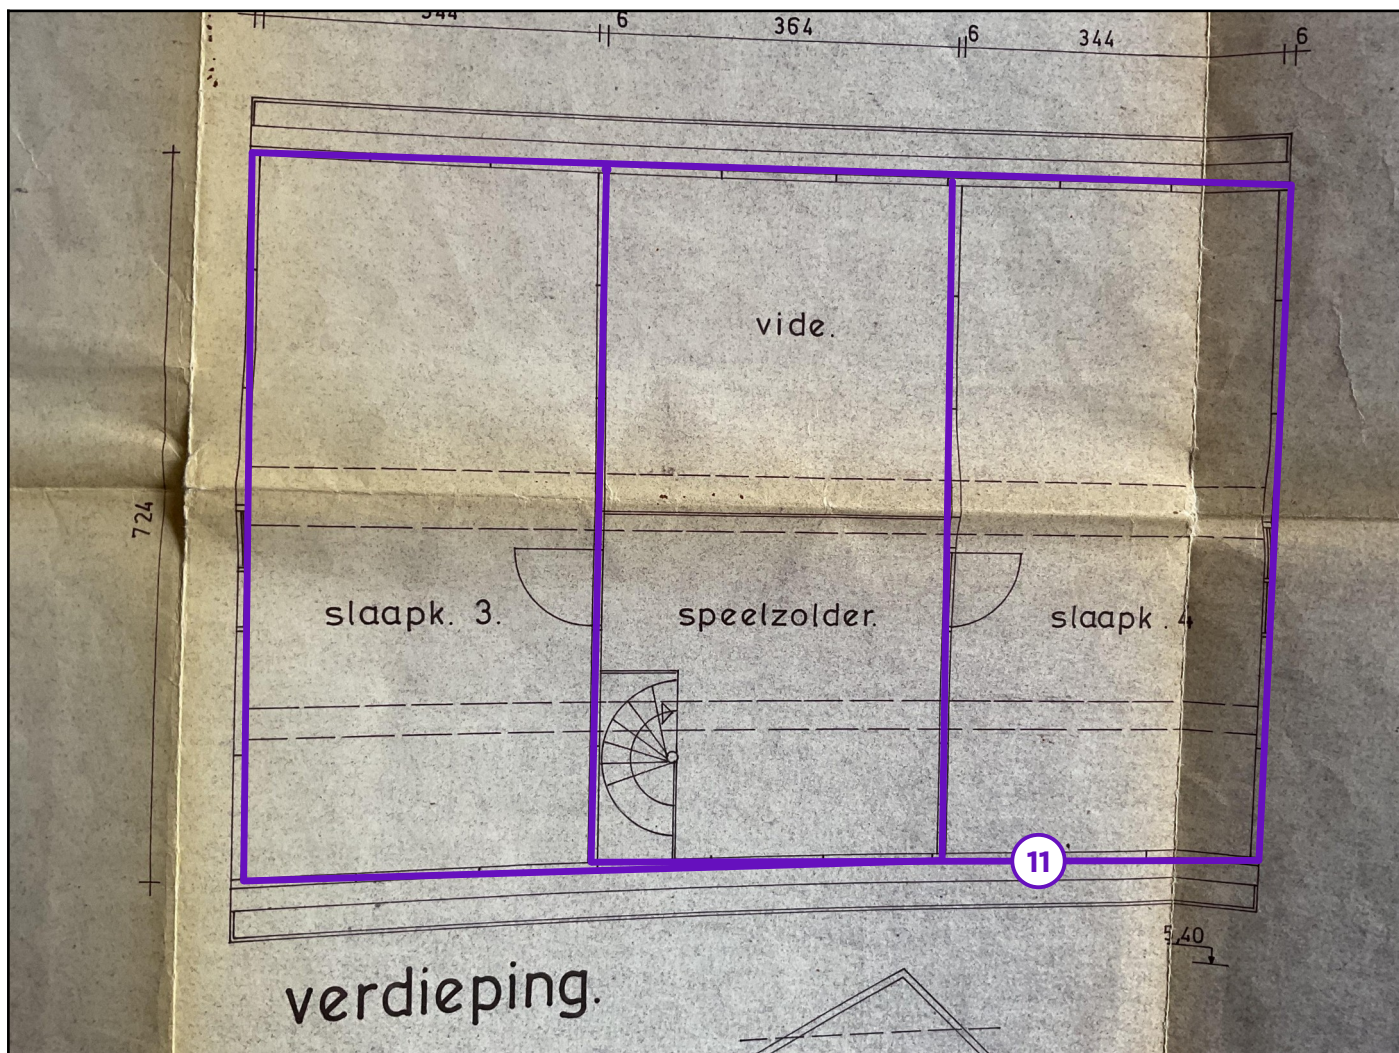
## Plan 1.2: 1ste verdieping

Beschrijving	Type	Actie
11. Pleisterwerk en plafond	Overige ruimte of materiaal	-

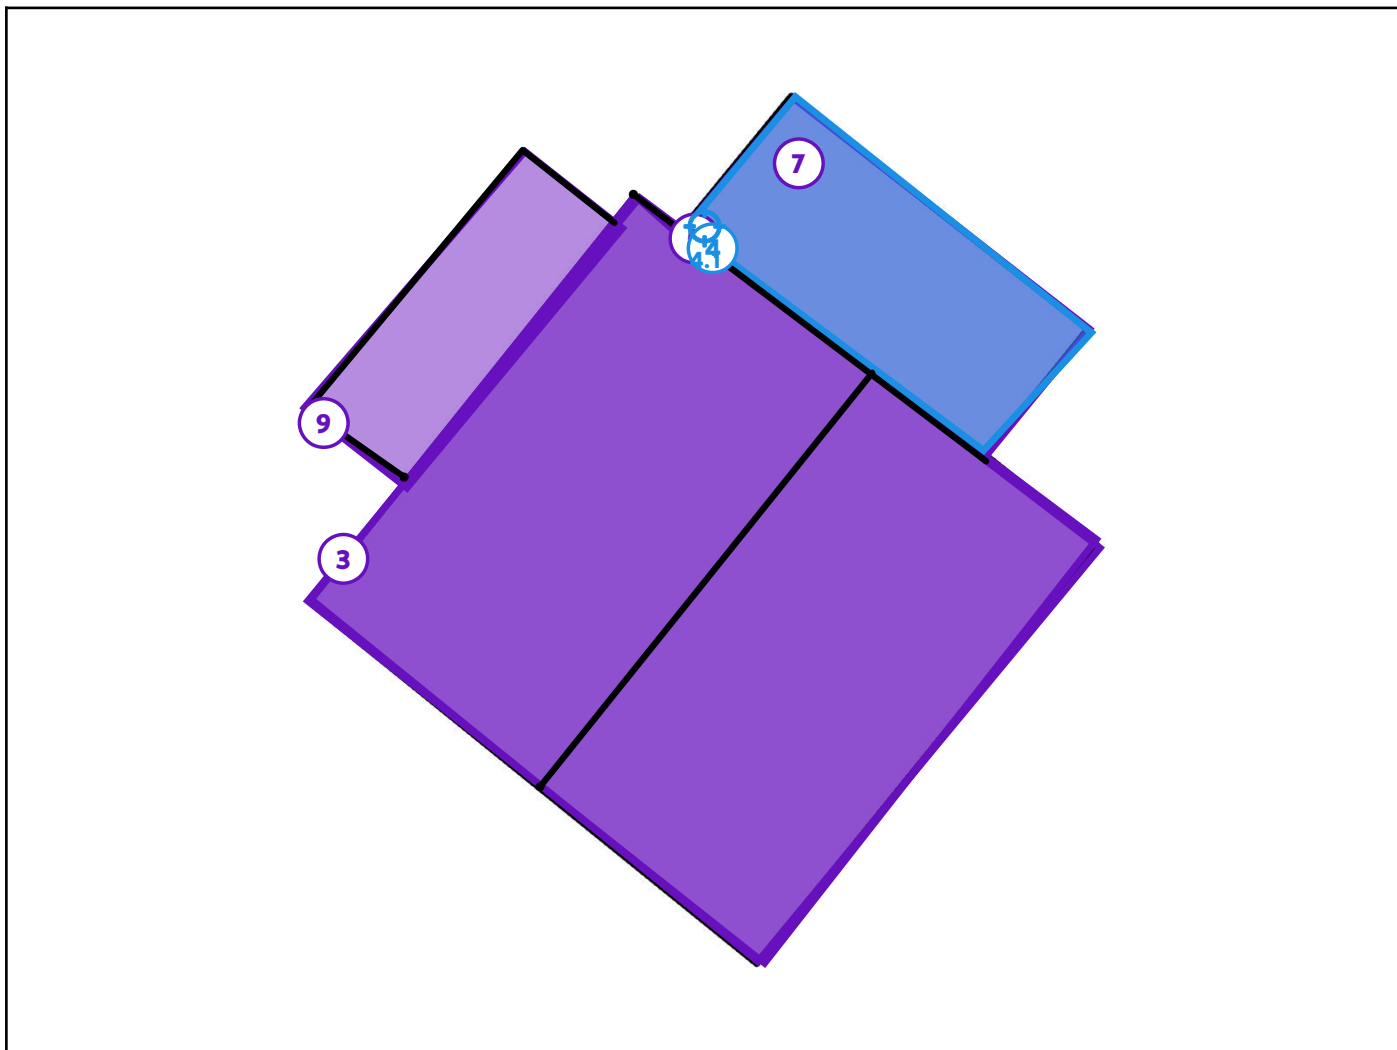
## Plan 1.3: Hoofdgebouw plan

Beschrijving	Type	Actie
3. Onderdak	Beperking	-
4. Dakbedekking	Geen asbest	-
4.1 Code: M01	Puntmonster	-
5. Dakbedekking	Overige ruimte of materiaal	-
7. rookgaskanaal	Overige ruimte of materiaal	-
9. Dakbedekking	Overige ruimte of materiaal	-

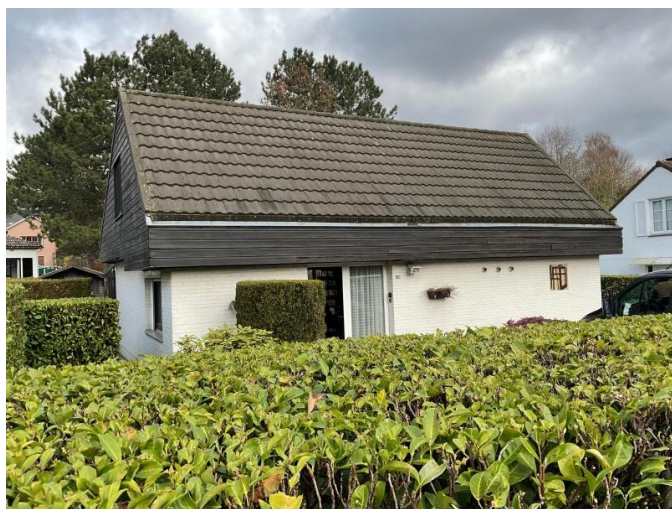
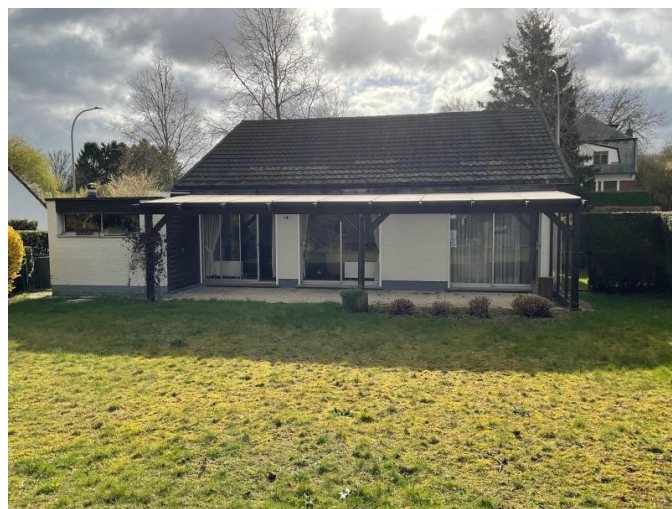
### Fiche 5: Dakbedekking

Beschrijving	Notitie	Terug te vinden op plannen
Fiche 5: Dakbedekking	-	Plan 1.3: Hoofdgebouw plan
Fiche 6: stookketel-installatie	-	Plan 1.1: gelijkvloers
Fiche 7: rookgaskanaal	-	Plan 1.3: Hoofdgebouw plan
Fiche 8: afdichtingsmateriaal buitenschrijnwerk	siliconen	-
Fiche 9: Dakbedekking	polycarbonaat toepassing	Plan 1.3: Hoofdgebouw plan

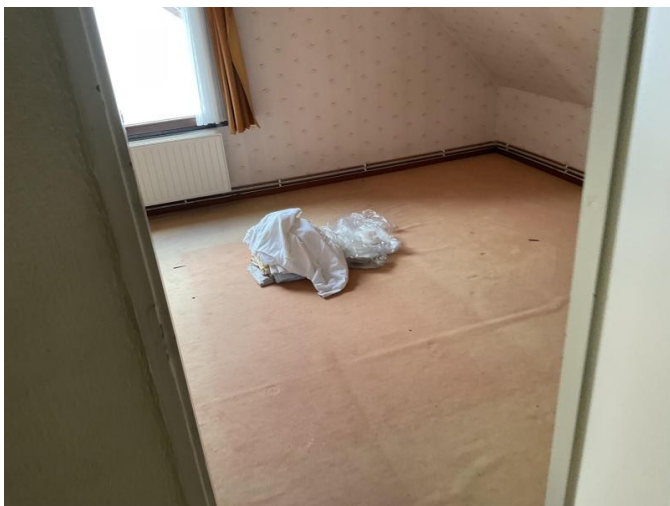
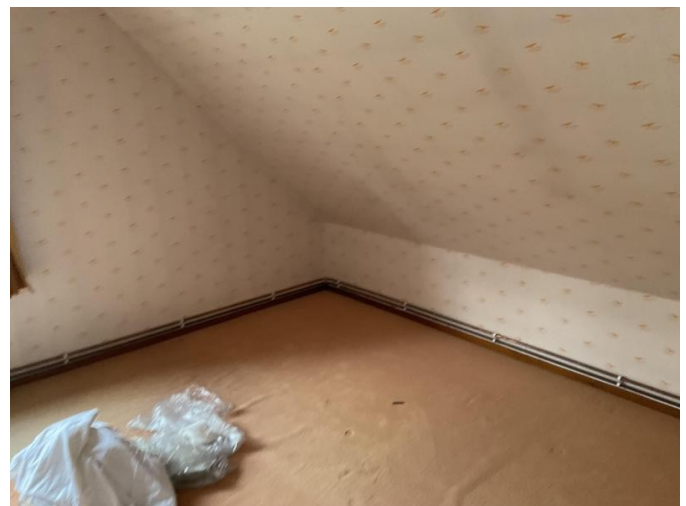
## Fiche 11: Pleisterwerk en plafond

Beschrijving	Notitie	Terug te vinden op plannen
Fiche 10: leidingisolatie	-	-
Fiche 11: Pleisterwerk en plafond	Het betreft een houtconstructie, muren en plafonds uit houtmateriaal.	Plan 1.1: gelijkvloers Plan 1.2: 1ste verdieping
Fiche 12: leidingisolatie	-	-
Fiche 13: liftinstallatie	-	-
