# Asbestinventarisatetest

Weststraat 31, 9180 Lokeren

Attestnummer : 20260414-000289.000

Uitgegeven op : 14.04.2026

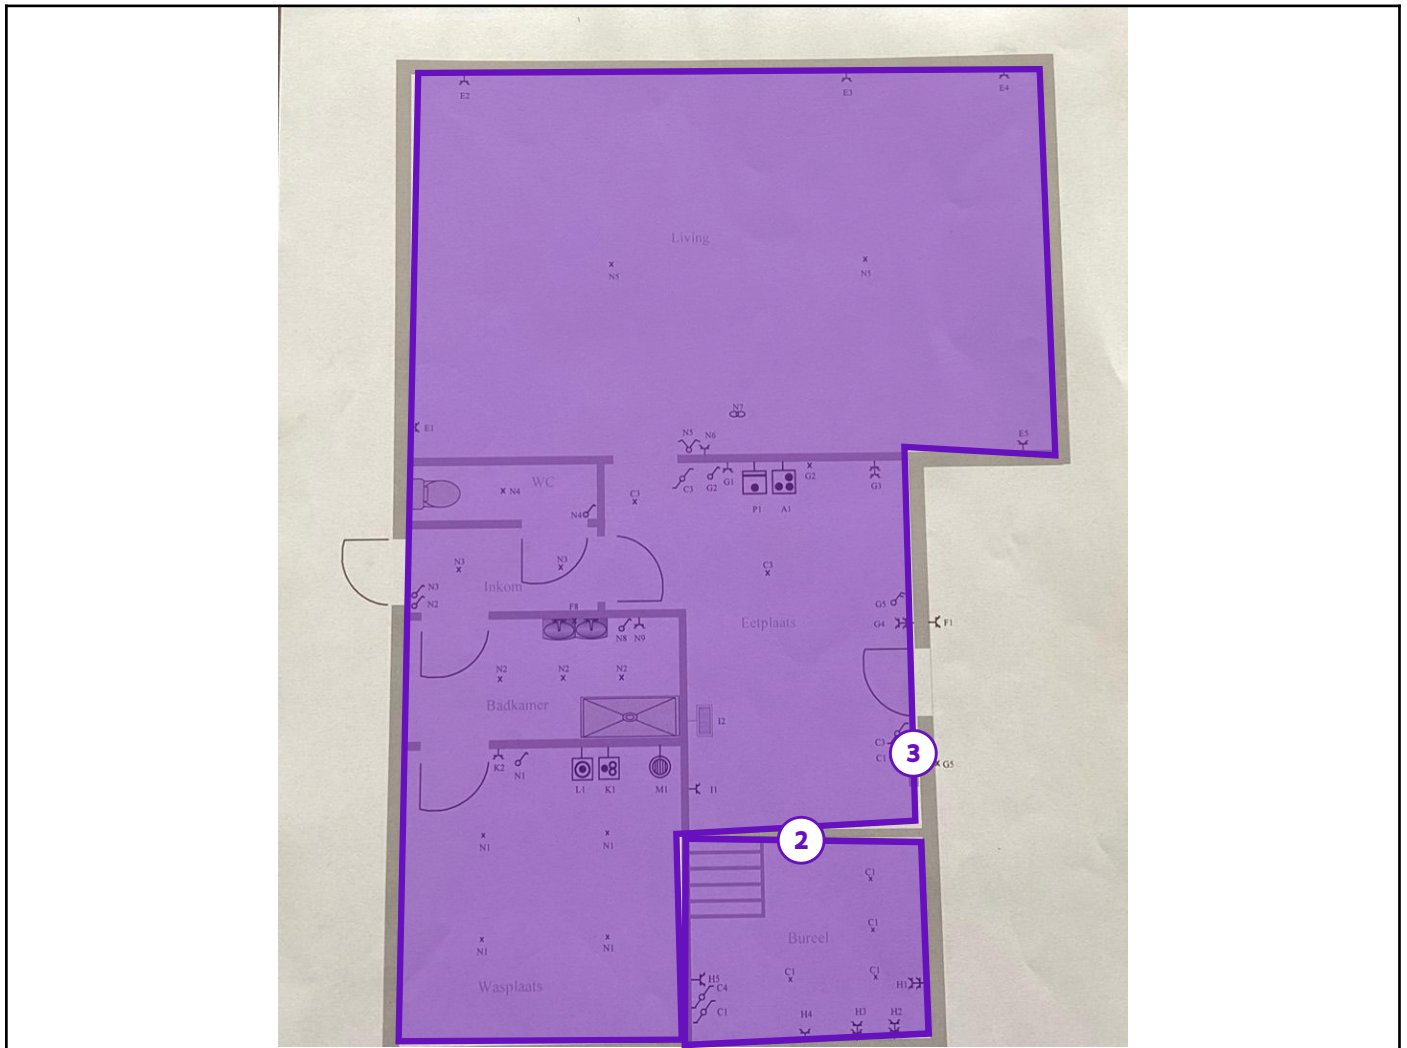
## Plan 1.3: Vloerbedekking en tegels

Het aanwezige parket/laminaat is niet asbestverdacht. De onderliggende laag was echter niet inspecteerbaar zonder destructie tijdens de inspectie. Mogelijk is de onderliggende laag asbestverdacht.

Op moment van de inspectie kon niet worden nagegaan of de tegellijm onder de vloertegels of achter de plinttegels asbestverdacht is. Bij renovatie of verwijdering van de tegels dient het materiaal te worden geanalyseerd voor de werken van start gaan.

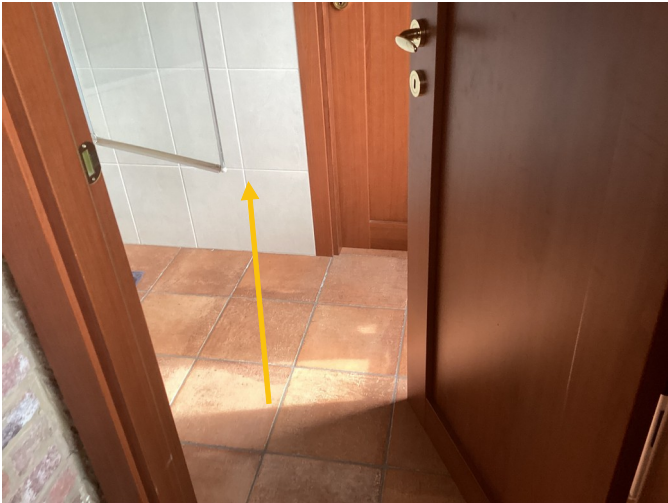
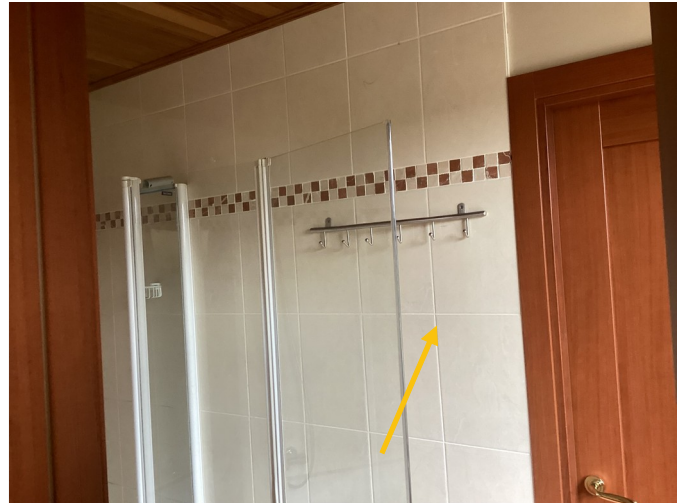
### Informatie over een materiaal dat de asbestdeskundige niet kan waarnemen of vaststellen

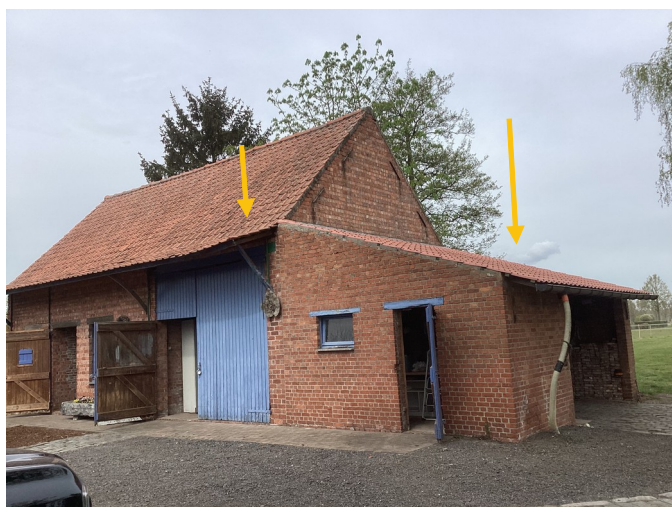
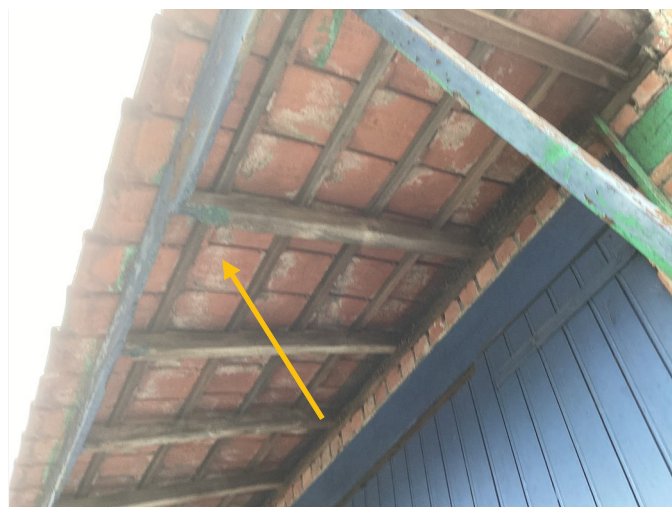
### Fiche 10: . Dak bedekking niet verdacht stallen

Beschrijving	Notitie	Terug te vinden op plannen
Fiche 10: . Dak bedekking niet verdacht stallen	-	Plan 2.3: Bijgebouw plan dak
Fiche 11: Onderdak - niet verdacht	De materialen onder de dakbedekking (onderdak,...) zijn niet asbest verdacht	Plan 1.9: Hoofdgebouw plan onderdak
Fiche 12: Plafondafwerking in gipskarton/hout/pvc	Het plafond bestaat uit niet-asbestverdachte gipskartonplaten/hout-/pvc platen . Zonder destructie is het niet mogelijk om na te gaan of er asbestverdachte materialen aanwezig zijn achter de gipskartonplaten/hout-/pvc platen.	Plan 1.2: Plafond Plan 1.7: Plafond
Fiche 13: Dak - niet verdacht huisje	De materialen onder de dakbedekking (onderdak,...) zijn niet asbest verdacht	Plan 1.10: Hoofdgebouw plan dak
Fiche 14: Onderdak - niet verdacht	De materialen onder de dakbedekking (onderdak,...) zijn niet asbest verdacht	Plan 2.4: Bijgebouw plan onderdak
