# Asbestinventarisatetest

Zilverenhoek 29, 2530 Boechout

Attestnummer : 20260408-000314.000

Uitgegeven op : 08.04.2026

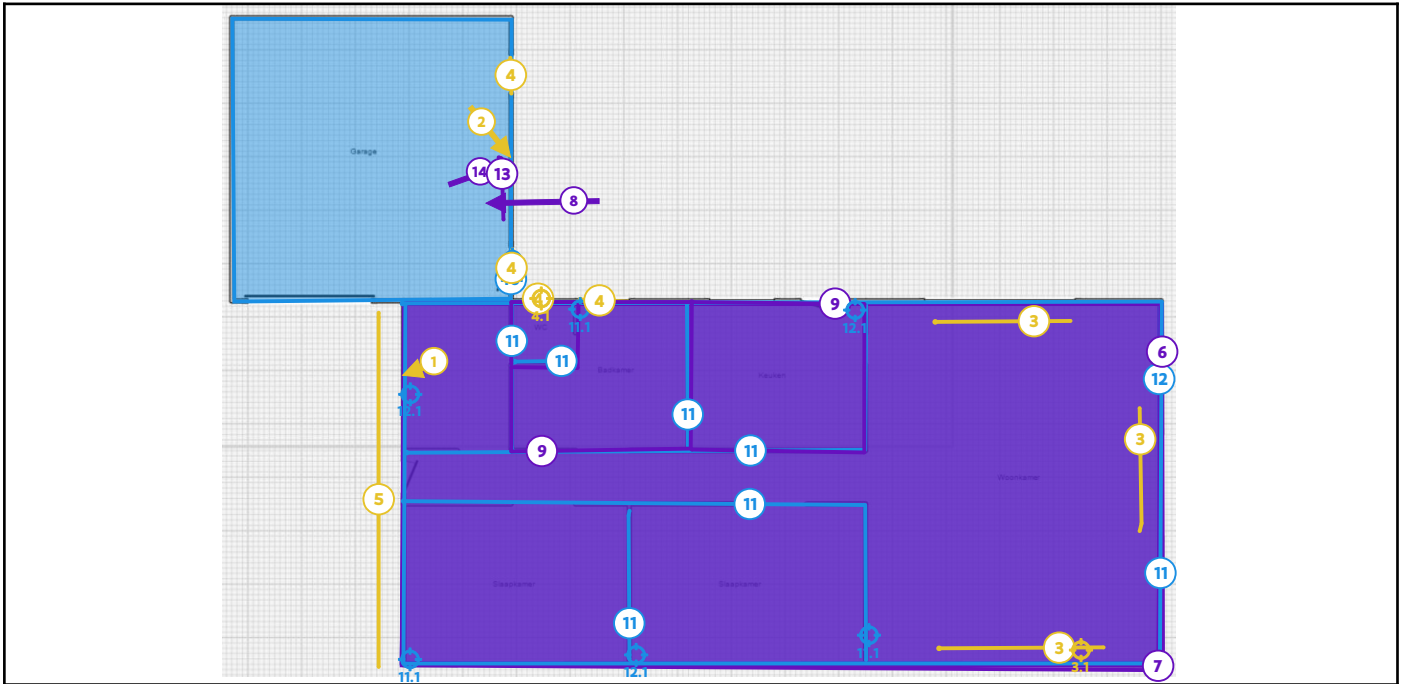
# Plan 1.1: Plan gelijkvloers

Beschrijving	Type	Actie
1. Meterkast	Asbestmateriaal	Zorgvuldig beheren
2. Roetluik	Asbestmateriaal	Zorgvuldig beheren
3. Wanden convectorputten	Asbestmateriaal	Zorgvuldig beheren
3.1 Code: 12389	Puntmonster	-
4. Kit ramen	Asbestmateriaal	Zorgvuldig beheren
4.1 Code: 12387	Puntmonster	-
5. Buis / koker	Asbestmateriaal	Zorgvuldig beheren
6. Onderdak	Beperking	-
7. Overzetskak	Beperking	-
8. Schouw	Beperking	-
9. Tegellijm	Advies	-

10. Roofing	Geen asbest	-
10.1 Code: 12388	Mengmonster	-
11. Pleisterwerk muren	Geen asbest	-
11.1 Code: 12385	Mengmonster	-
12. Pleisterwerk plafond	Geen asbest	-
12.1 Code: 12386	Mengmonster	-
13. Leidingisolatie	Overige ruimte of materiaal	-
14. Mazoutketel	Overige ruimte of materiaal	-

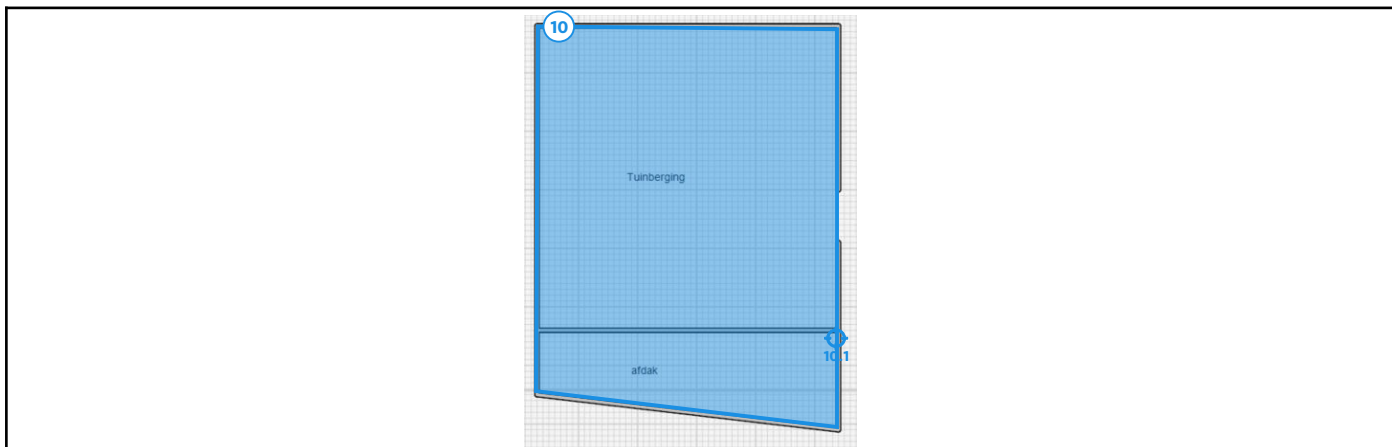
## Plan 1.2: Plan tuinberging

Beschrijving	Type	Actie
10. Roofing	Geen asbest	-
10.1 Code: 12388	Mengmonster	-

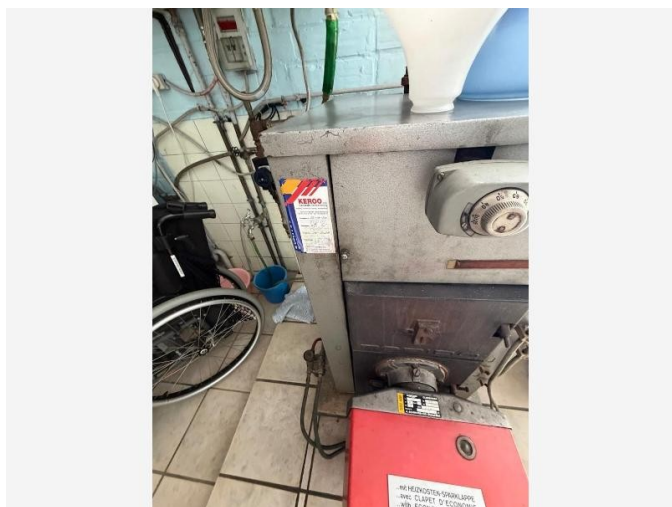
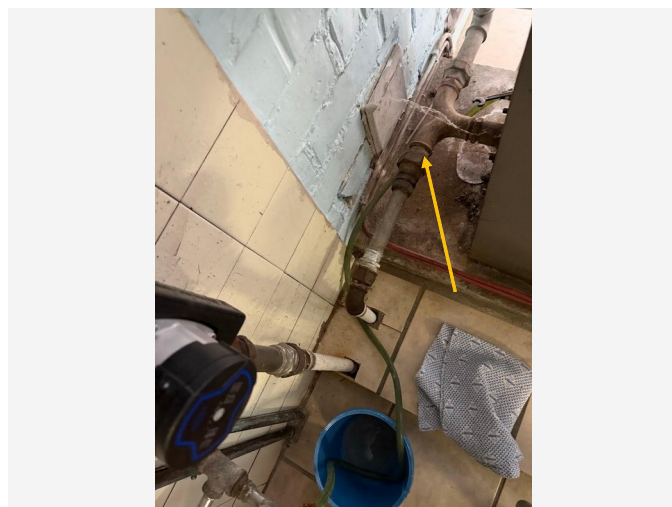
### Fiche 13: Leidingisolatie

Beschrijving	Notitie	Terug te vinden op plannen
Fiche 13: Leidingisolatie	-	Plan 1.1: Plan gelijkvloers
