Asbestinventarisatetest

Noeveren 347, 2850 Boom

Attestnummer : 20260415-000205.000

Uitgegeven op : 15.04.2026

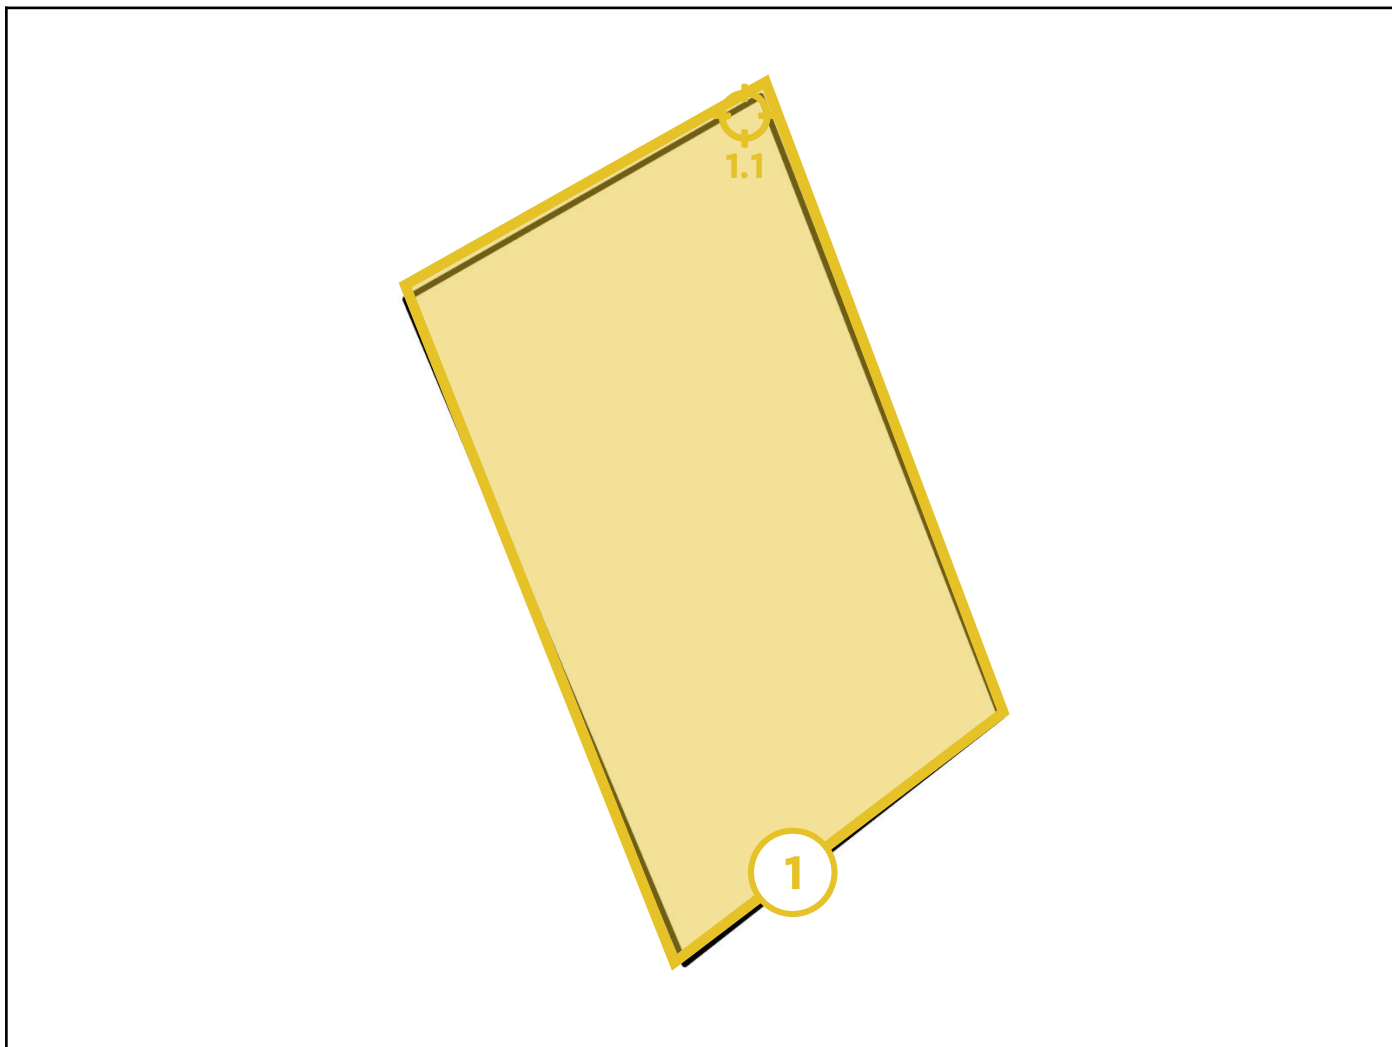
Plan 3.1: Bijgebouw plan

Beschrijving	Type	Actie
1. Roofing	Asbestmateriaal	Zorgvuldig beheren
1.1 Code: PM01 - Roofing garage	Puntmonster	-

- Zorg voor een veilig beheer. Vermijd het beschadigen van het asbestmateriaal. Controleer de toestand jaarlijks op wijzigingen.

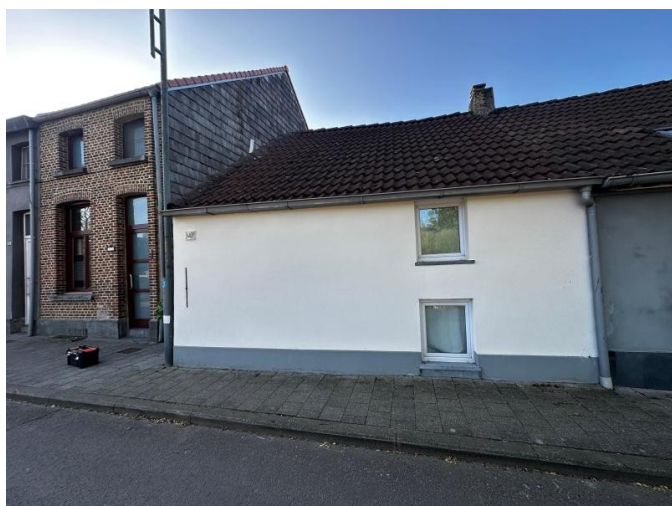
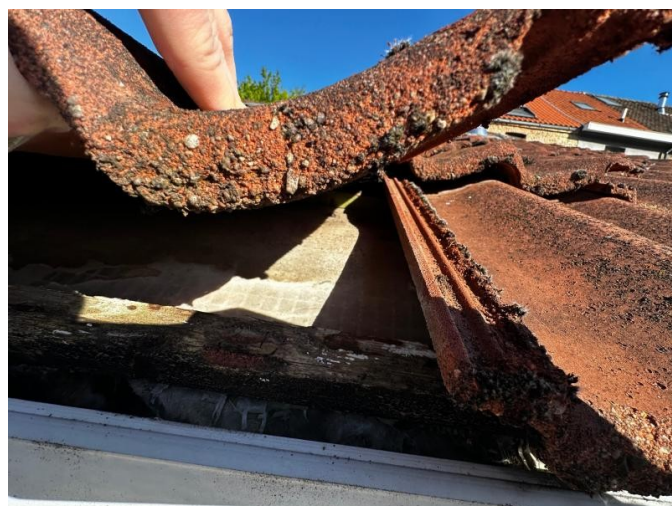
Beschrijving	Notitie	Terug te vinden op plannen
Fiche 9: Dakbedekking bestaande uit pannen (niet verdacht)	De dakbedekking is niet-asbestverdacht.	-
Fiche 10: Kit aan de ramen	De kit aan de ramen is niet asbestverdacht. Het gaat om niet asbestverdachte silicone.	Plan 1.1: Grondplan gelijkvloers
Fiche 11: CV-ketel (niet verdacht)	De CV-ketel (dichtingen, isolerend materiaal) is niet asbestverdacht.	-
