Asbestinventarisatietest

Guido Gezellestraat 14, 9340 Lede

Attestnummer : 20260413-000438.000

Niet-asbestveilig

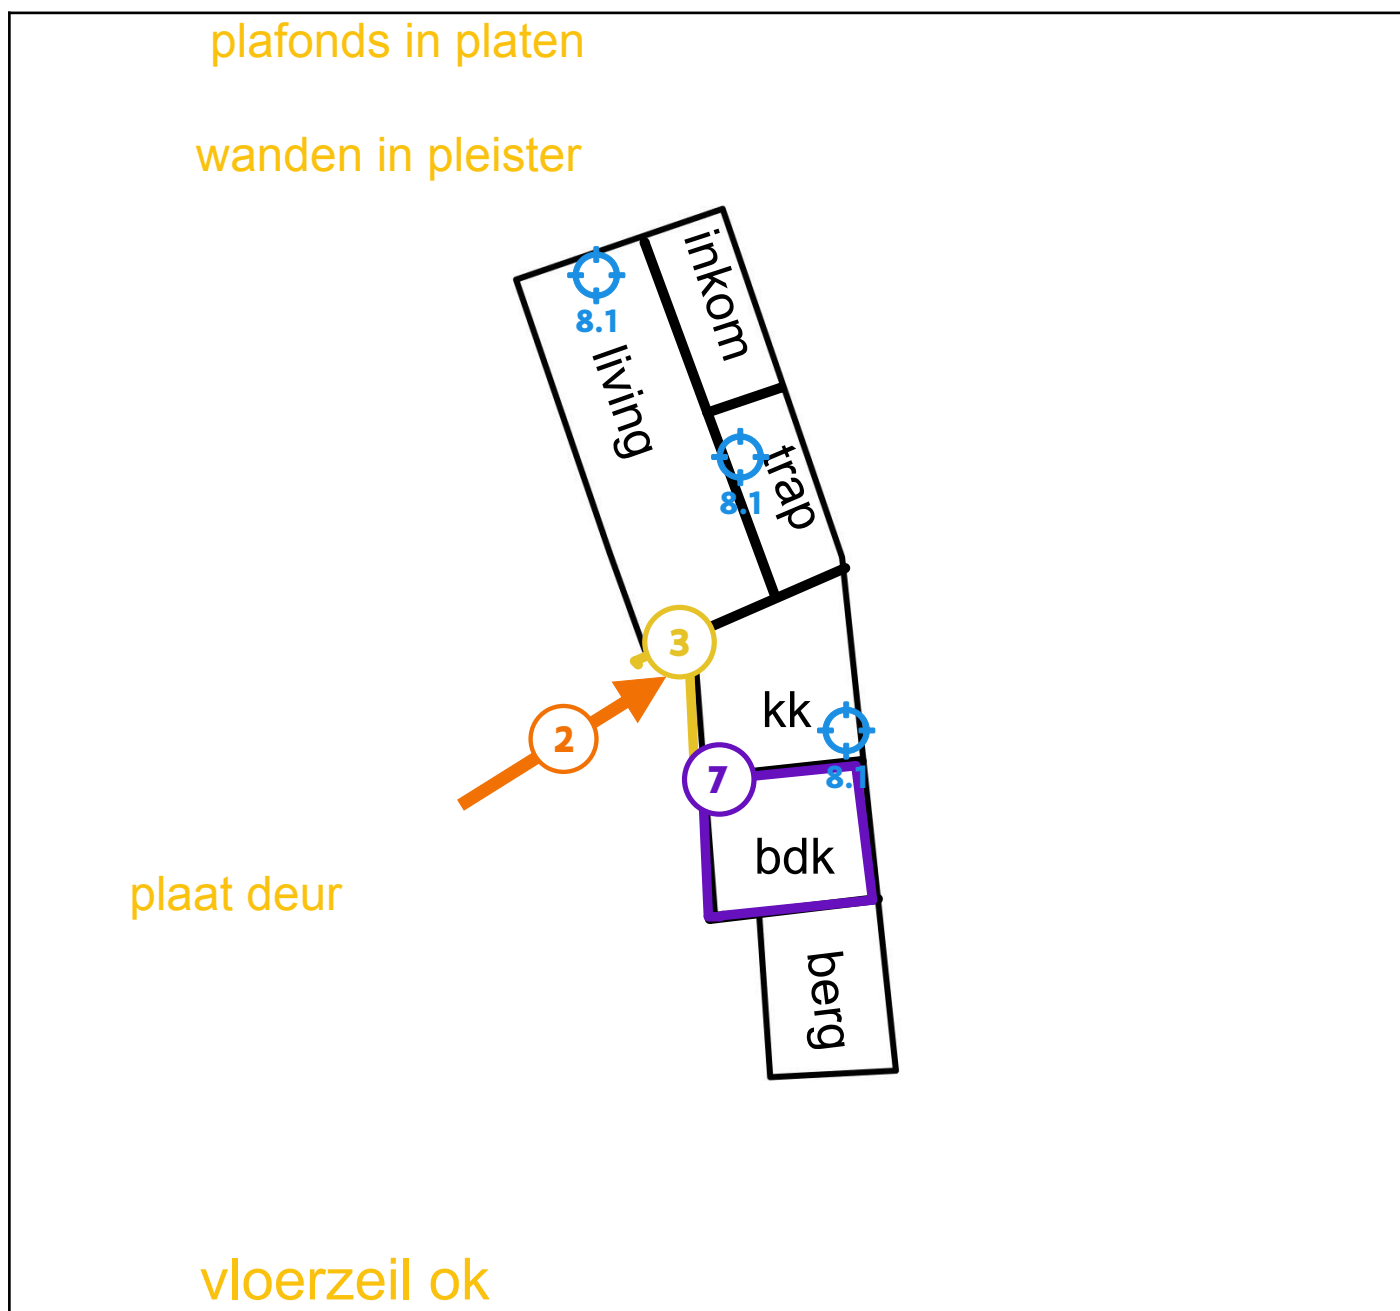
Plan 1.1: Hoofdgebouw plan gvl

Beschrijving	Type	Actie
2. inlegpaneel type glasal	Asbestmateriaal	Verwijderen
3. mastiek alu ramen	Asbestmateriaal	Zorgvuldig beheren
5. Plafond type: Plaatmateriaal	Advies	-
6. Vloerzeil type: niet asbest verdacht	Advies	-

7. faiancelijm achter tegels	Advies	-
8. pleisterwerk wanden	Geen asbest	-
8.1 Code: mm01	Mengmonster	-

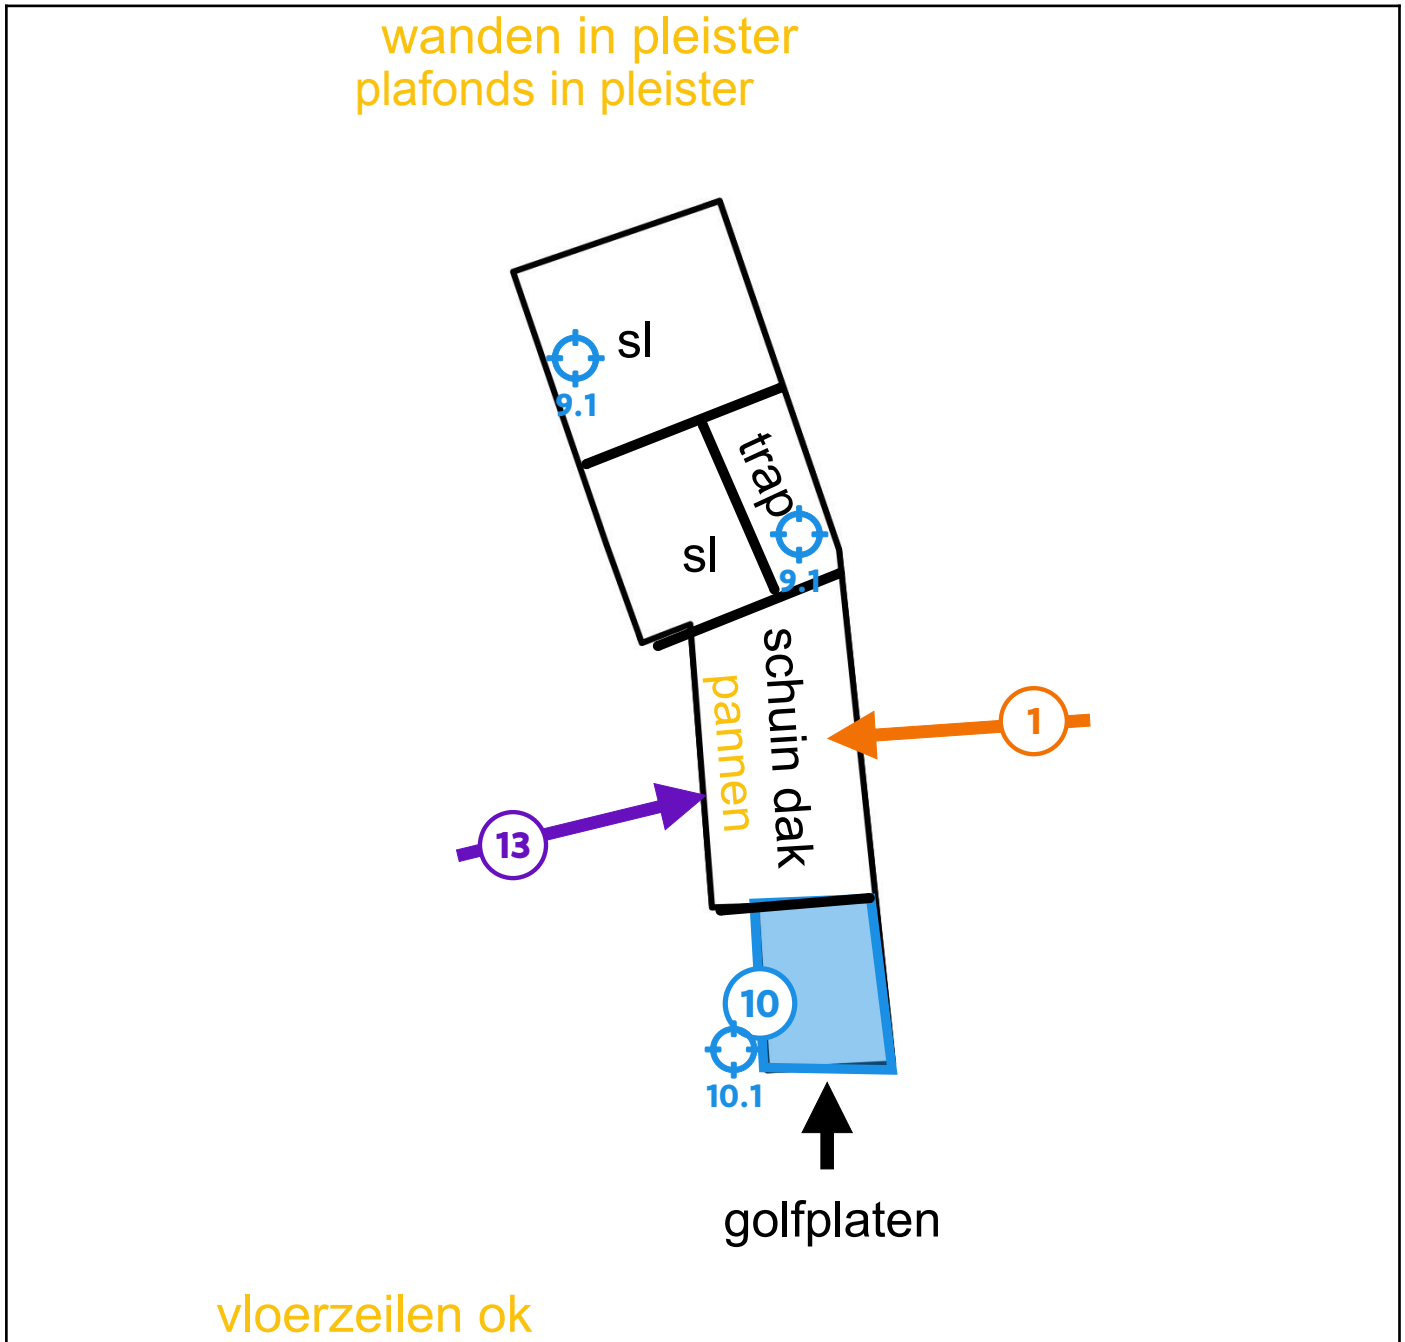
Plan 1.2: Hoofdgebouw plan 1e

Beschrijving	Type	Actie
1. Asbest cement rookgaskanaal	Asbestmateriaal	Verwijderen
6. Vloerzeil type: niet asbest verdacht	Advies	-
8. pleisterwerk wanden	Geen asbest	-

9. pleisterwerk plafond	Geen asbest	-
9.1 Code: mm02	Mengmonster	-
10. golfplaten dak	Geen asbest	-
10.1 Code: Mm3	Puntmonster	-
12. Dak type: pannen	Overige ruimte of materiaal	-
13. Onderdak type: bplex	Overige ruimte of materiaal	-

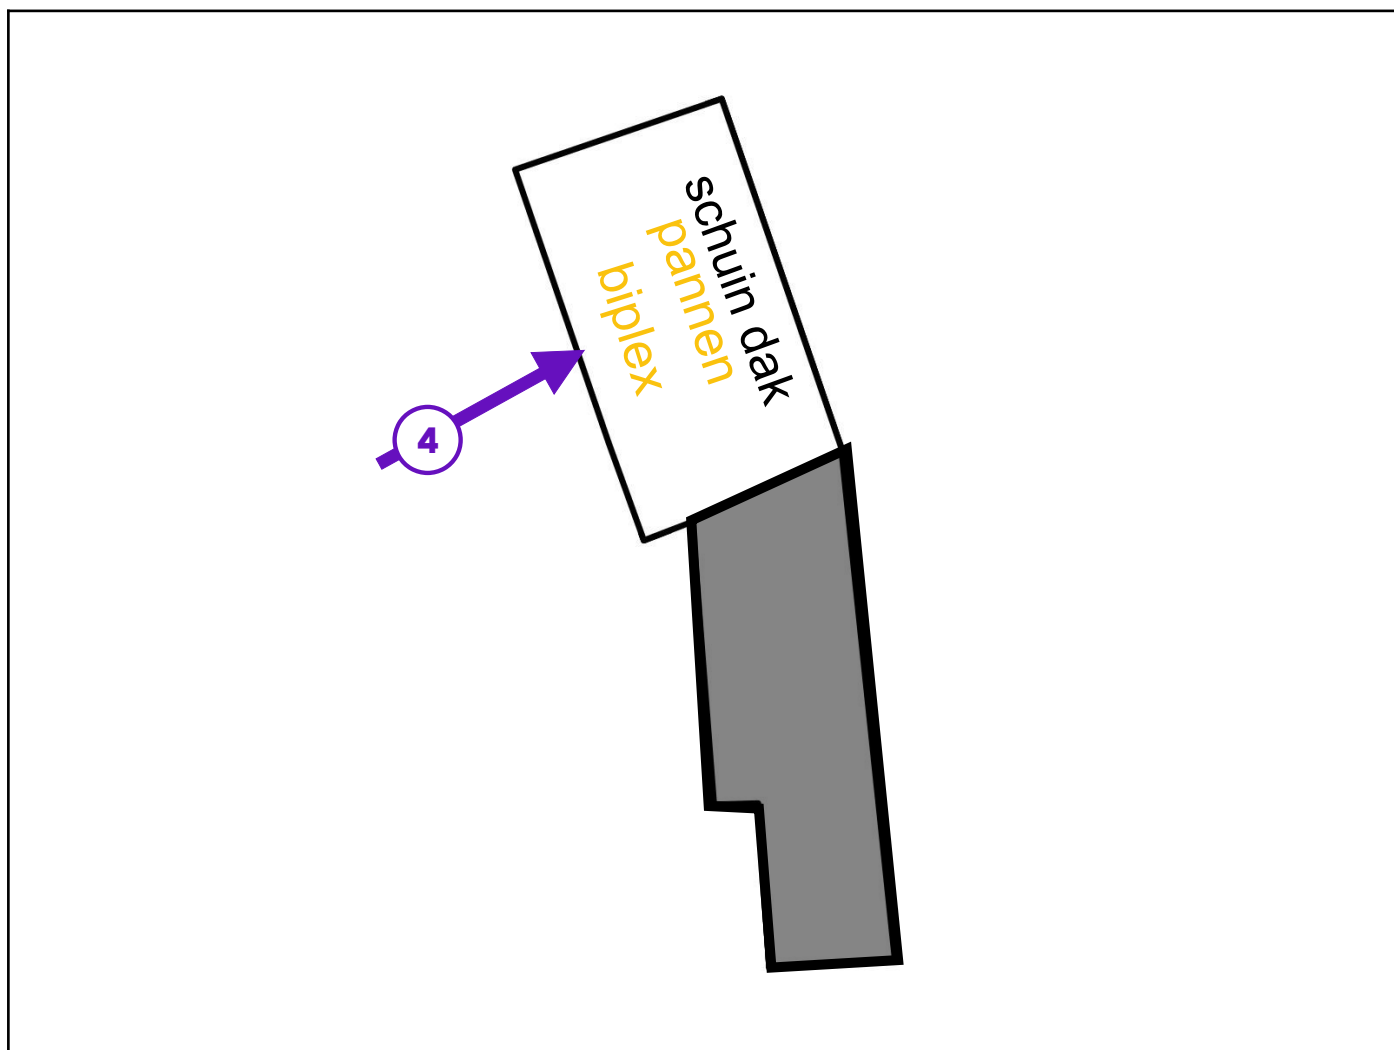
Plan 1.3: Hoofdgebouw plan dak

Beschrijving	Type	Actie
4. Binnenkant schouw	Beperking	-
12. Dak type: pannen	Overige ruimte of materiaal	-
13. Onderdak type: biplex	Overige ruimte of materiaal	-

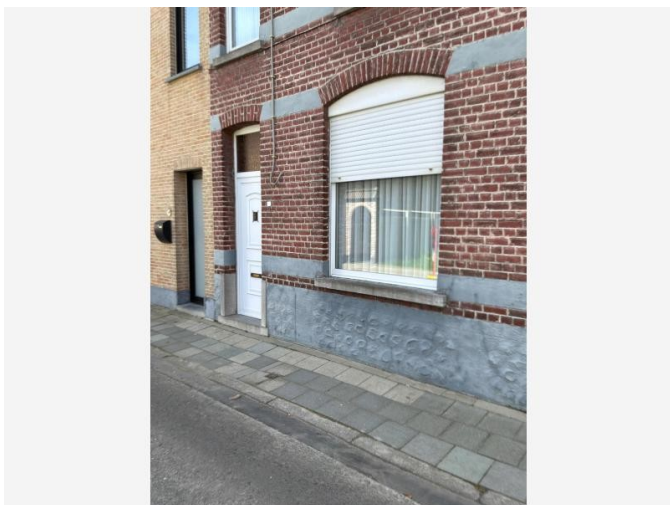
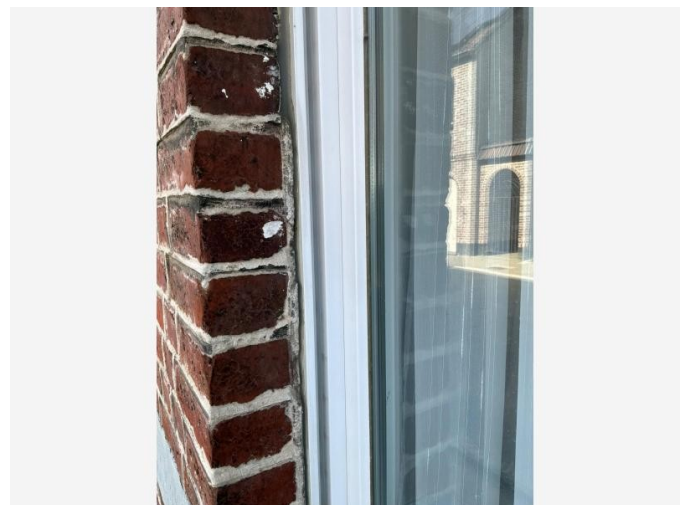
Beschrijving	Notitie	Terug te vinden op plannen
Fiche 11: mastiek type: siliconen	Aanwezig in alle ramen, buiten de andere aangeduide types.	-
Fiche 12: Dak type: pannen	Dit dak type is niet asbest verdacht.	Plan 1.2: Hoofdgebouw plan 1e Plan 1.3: Hoofdgebouw plan dak
Fiche 13: Onderdak type: bplex	Dit onderdak type is niet asbest verdacht. (Deze zijn steekproefsgewijs vastgesteld en kunnen, indien de vastelling dit niet toeliet, geen uitspraak doen over het volledige onderdak.)	Plan 1.2: Hoofdgebouw plan 1e Plan 1.3: Hoofdgebouw plan dak
