Asbestinventarisatetest

Van der Sweepstraat 3/77, 2000 Antwerpen

Attestnummer : 20260121-000405.003

Asbestveilig (maar niet asbestvrij)

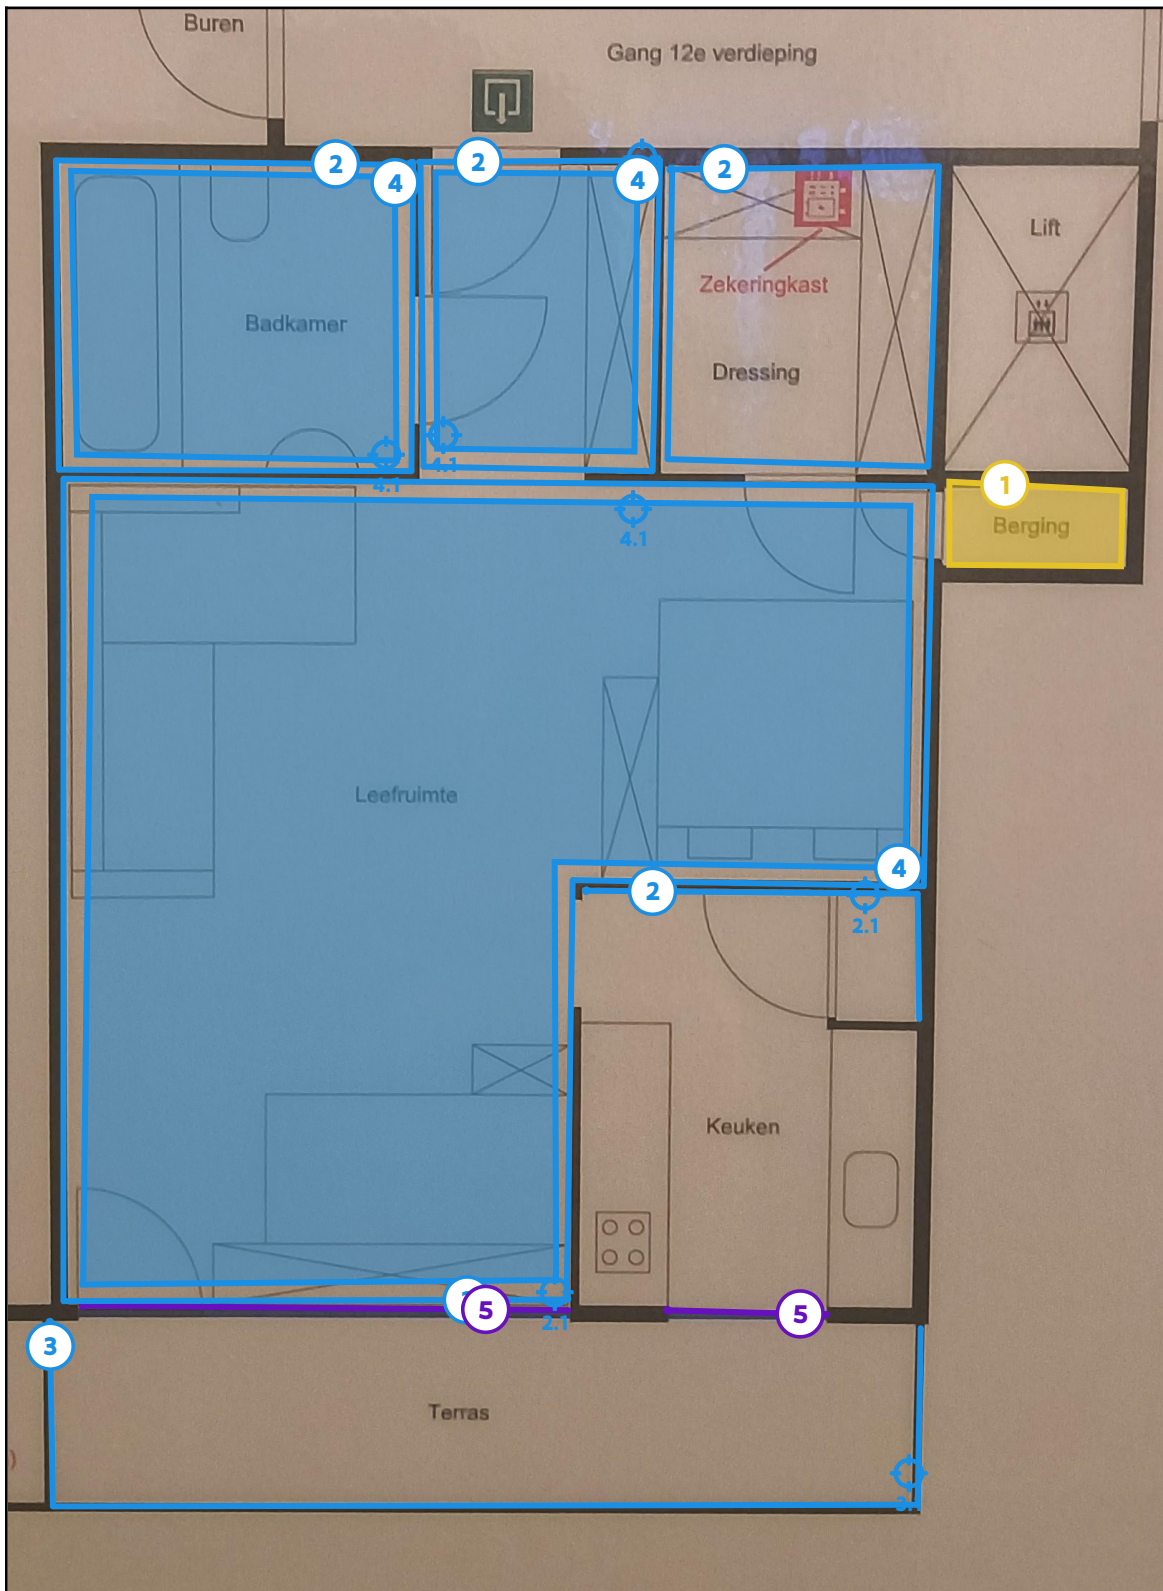
Plan 1.1: App Bus 77

1. Colovinyl tegel	Asbestmateriaal	Zorgvuldig beheren
2. Pleisterwerk muur	Geen asbest	-
2.1 Code: M1	Mengmonster	-
3. Mastiek in terrasscheidingen/ballustrade	Geen asbest	-
3.1 Code: M3	Puntmonster	-
4. Pleisterwerk plafond	Geen asbest	-
4.1 Code: M2	Mengmonster	-
5. Geen asbestverdachte mastieken vastgesteld	Overige ruimte of materiaal	-
