# Asbestinventarisatetest

Grootbosstraat 118, 1652 Beersel

Attestnummer : 20260317-000452.001

Uitgegeven op : 18.03.2026

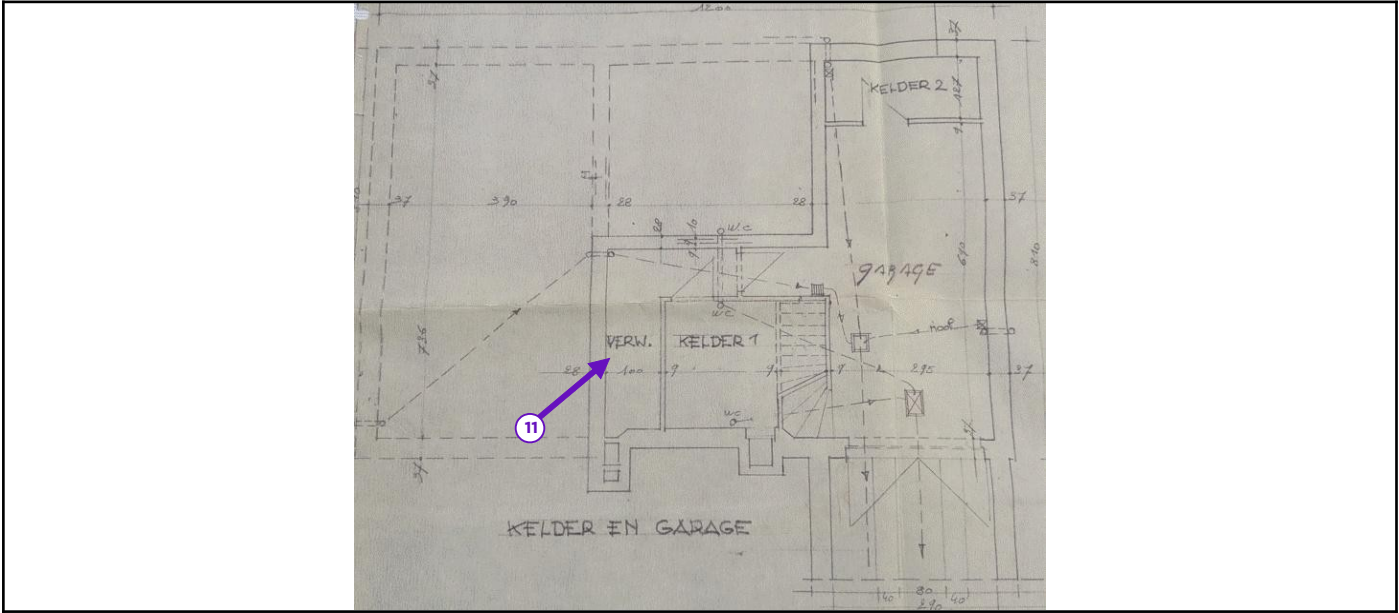
# Plan 1.4: kelderplan

| Beschrijving | Type | Actie |
|---|---|---|
| 11. CV-ketel (niet verdacht) 2012 | Overige ruimte of materiaal | - |

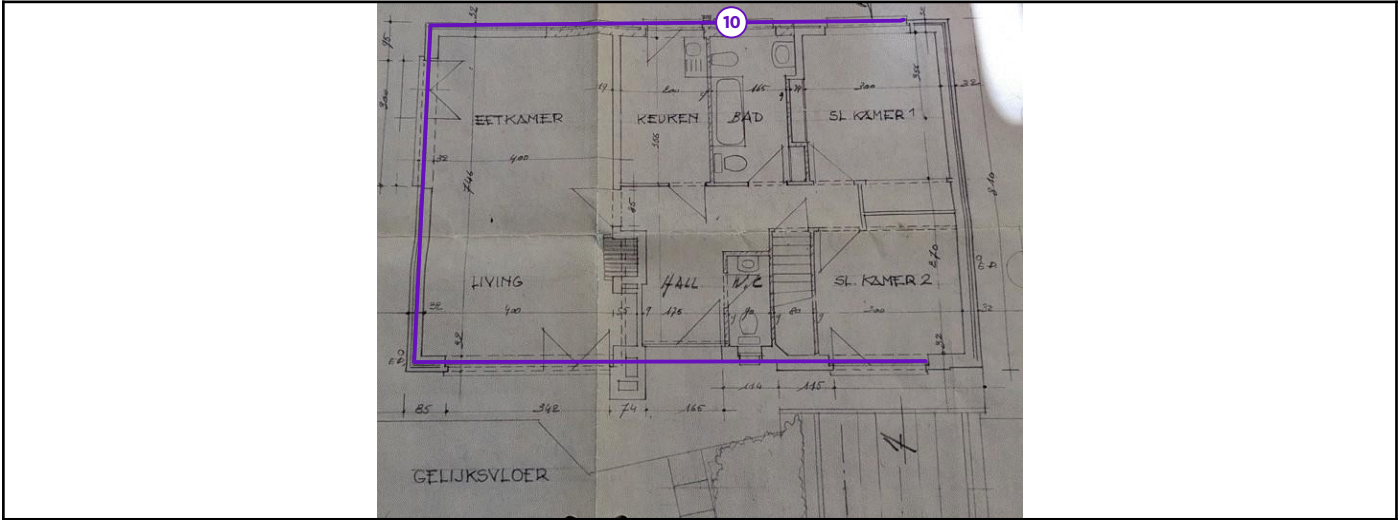
# Plan 1.7: plan gelijkvloers

| Beschrijving | Type | Actie |
|---|---|---|
| 10. Kit aan de ramen | Overige ruimte of materiaal | - |

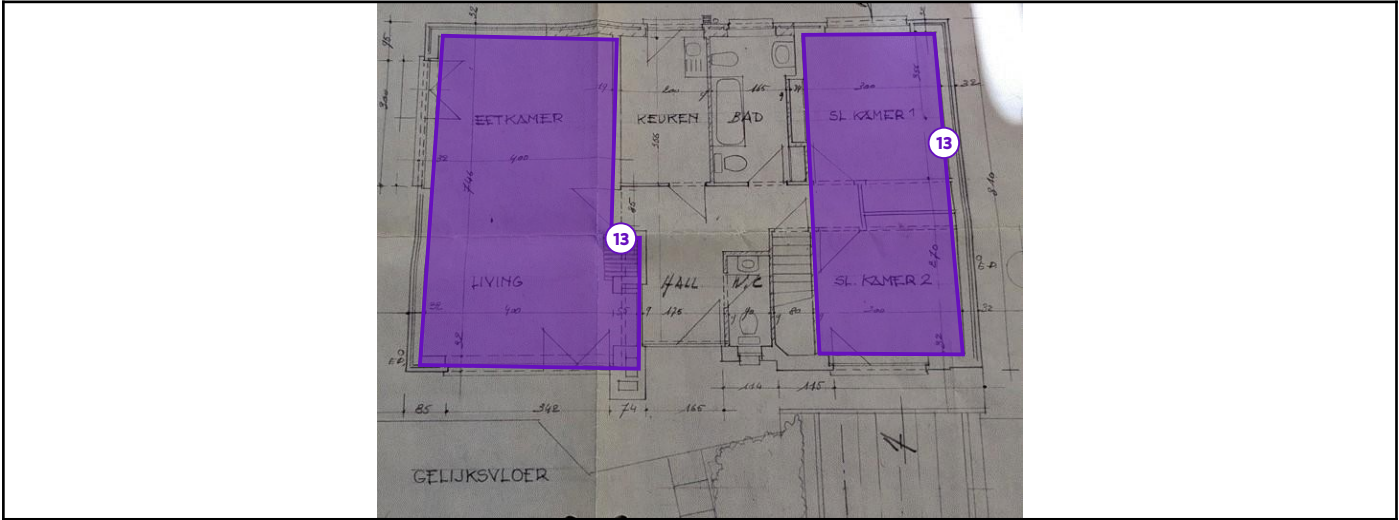
# Plan 1.8: plan gelijkvloers

| Beschrijving | Type | Actie |
|---|---|---|
| 13. Pleisterwerk volledig vernieuwd | Overige ruimte of materiaal | - |

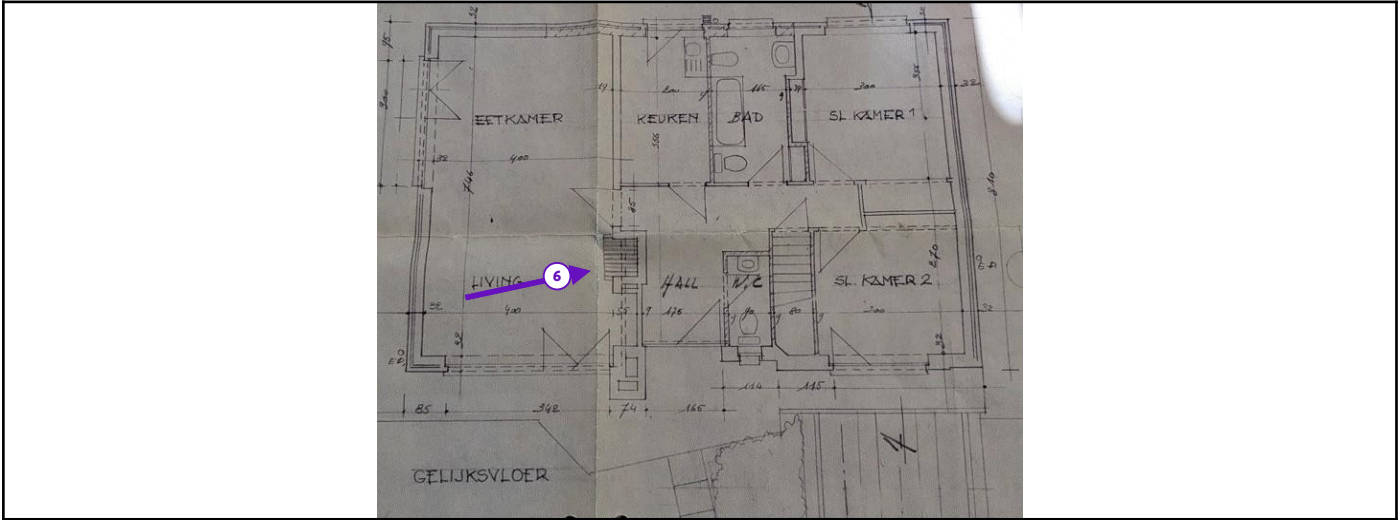
# Plan 1.9: plan gelijkvloers

| Beschrijving | Type | Actie |
|---|---|---|
| 6. Kachelkoord 2004 | Advies | - |

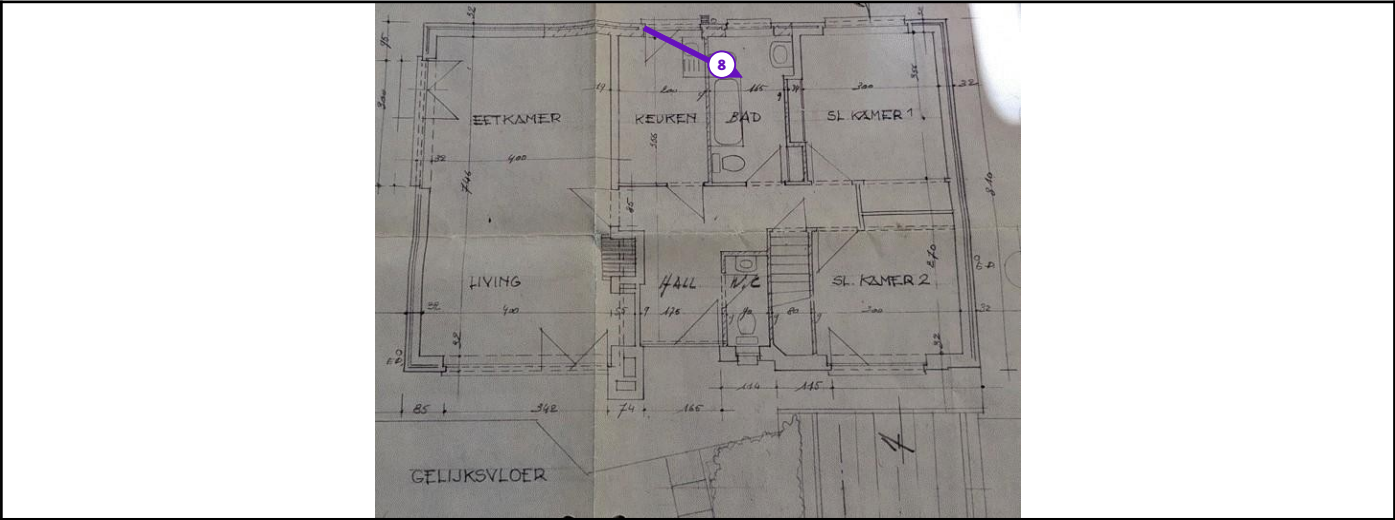
# Plan 1.10: plan gelijkvloers

| Beschrijving | Type | Actie |
|---|---|---|
| 8. Ventilatiekanalen | Advies | - |

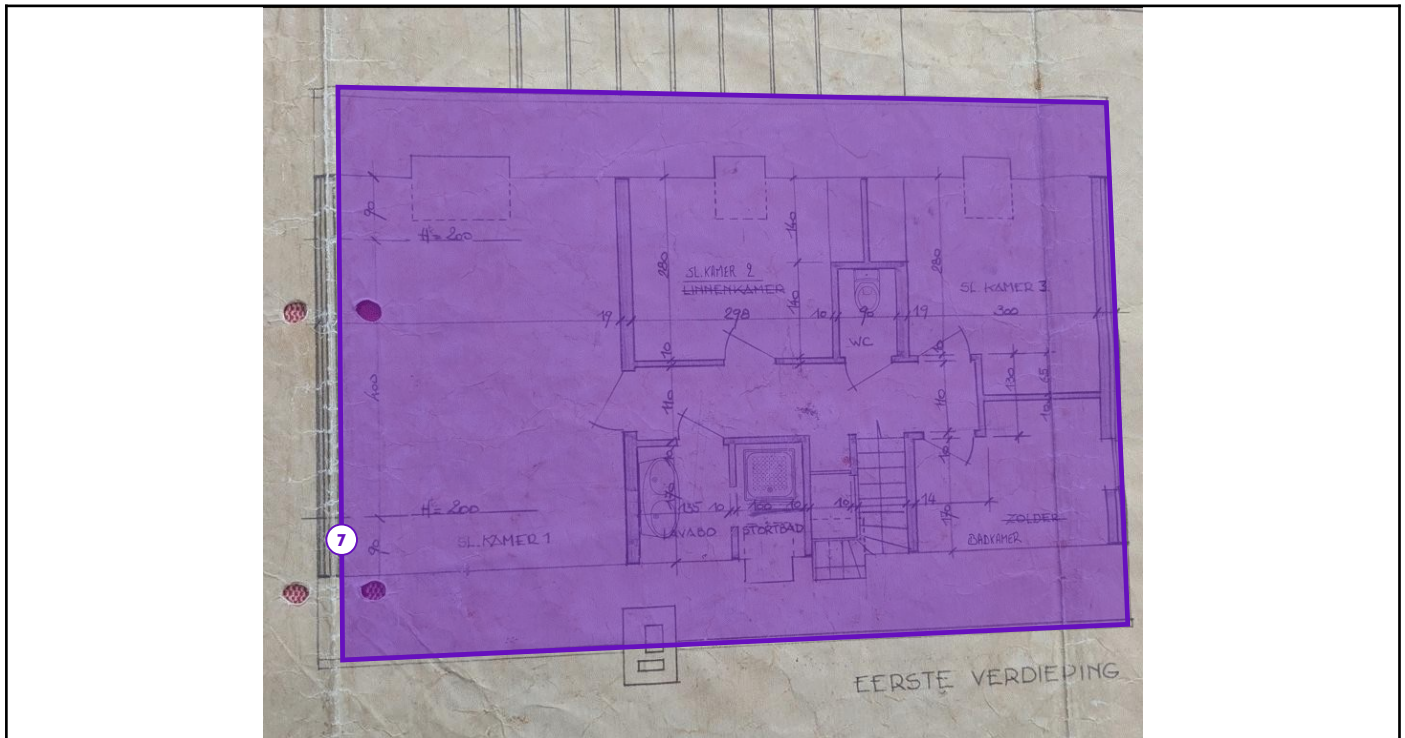
### Plan 1.11: plan eerste verdieping

| Beschrijving | Type | Actie |
|---|---|---|
| 7. Plafonds en muren bestaande uit voorzetpanelen | Advies | - |

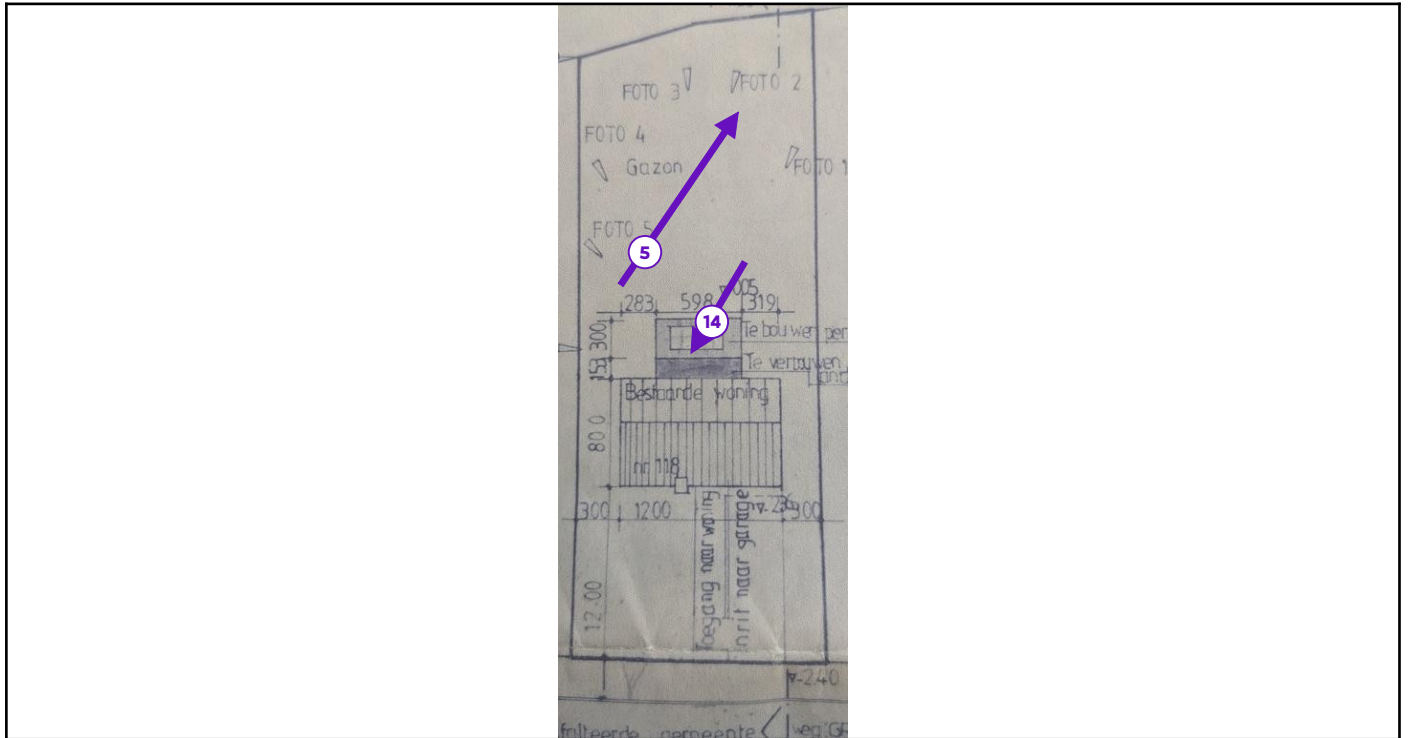
## Plan 2.2: inplantingsplan

| Beschrijving | Type | Actie |
|---|---|---|
| 14. Dakbedekking plat dak veranda (niet verdacht) 2018 | Overige ruimte of materiaal | - |

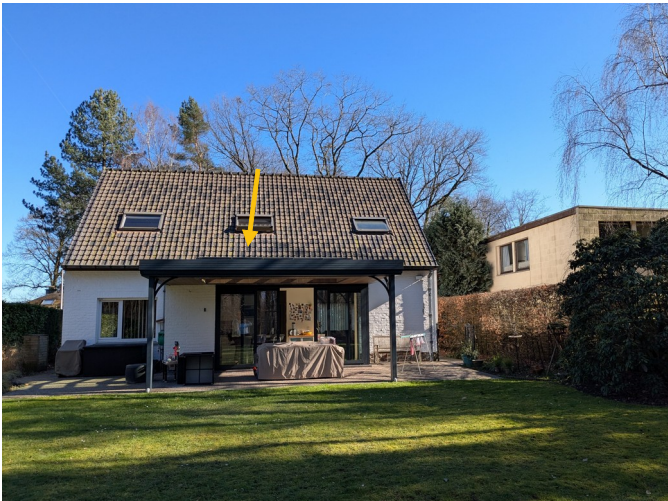
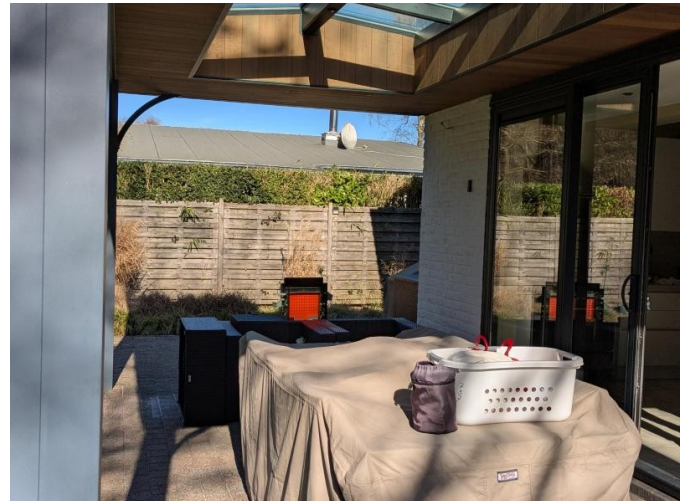
## Fiche 14: Dakbedekking plat dak veranda (niet verdacht) 2018

| Beschrijving | Notitie | Terug te vinden op plannen |
|---|---|---|
| Fiche 14: Dakbedekking plat dak veranda (niet verdacht) 2018 | De dakbedekking is niet asbestverdacht. | Plan 2.2: inplantingsplan |
