Asbestinventarisatetest

Stationsstraat 3, 2200 Herentals

Attestnummer : 20250218-000156.000

Uitgegeven op : 18.02.2025

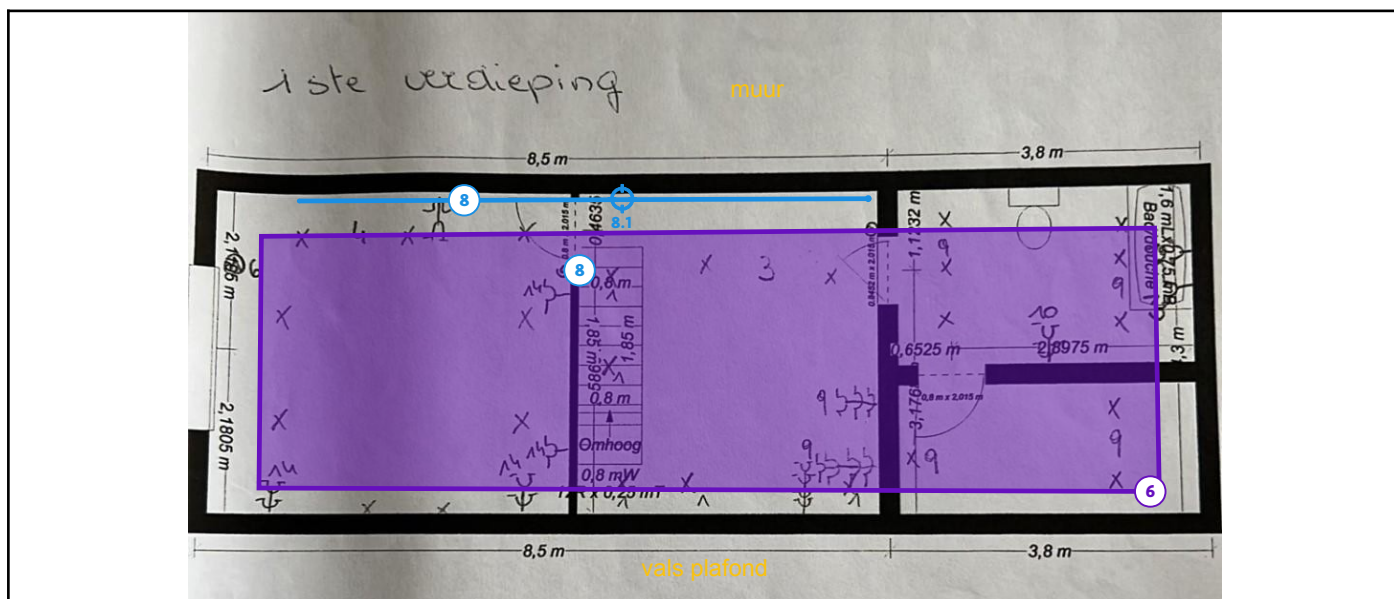
Plan 1.2: plan 1 verd

Beschrijving	Type	Actie
6. valse plafonds	Advies	-
8. Muurpleister	Geen asbest	-
8.1 Code: muur	Mengmonster	-

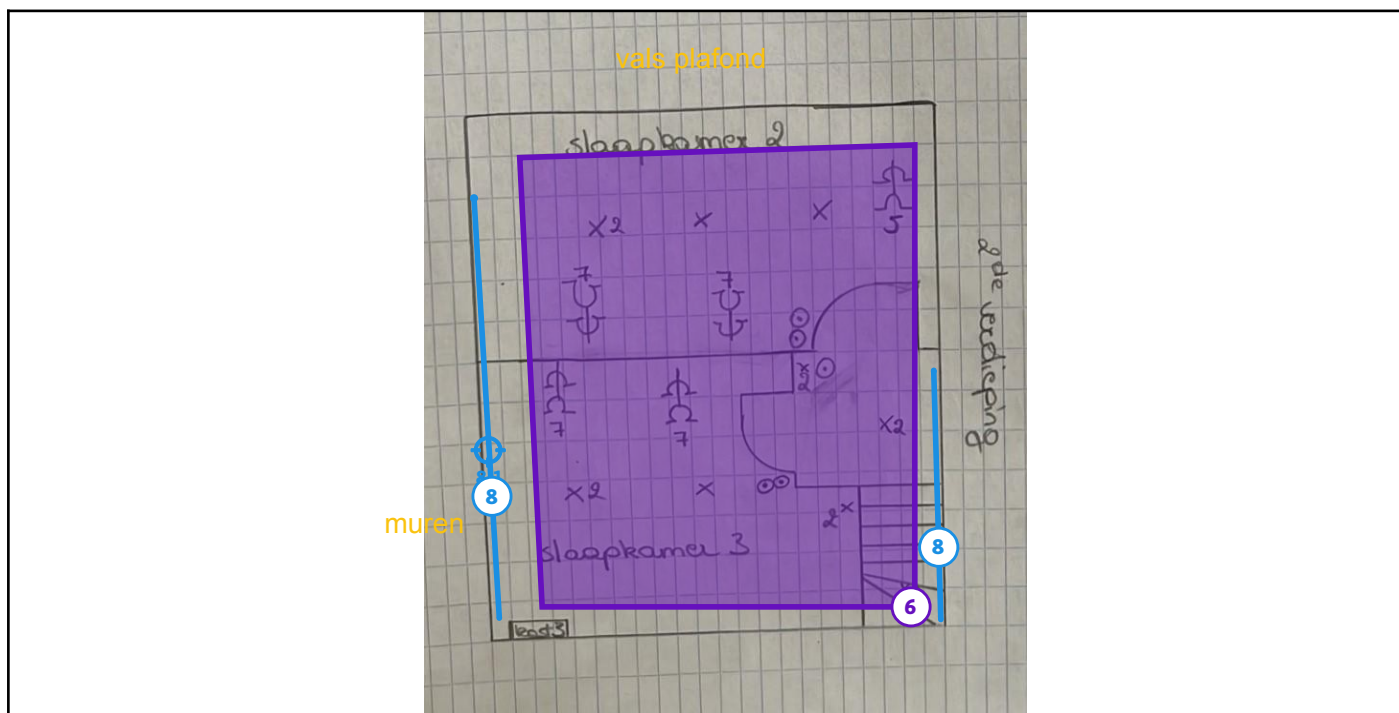
Plan 1.4: plan 2 verd

Beschrijving	Type	Actie
6. valse plafonds	Advies	-
8. Muurpleister	Geen asbest	-
8.1 Code: muur	Mengmonster	-

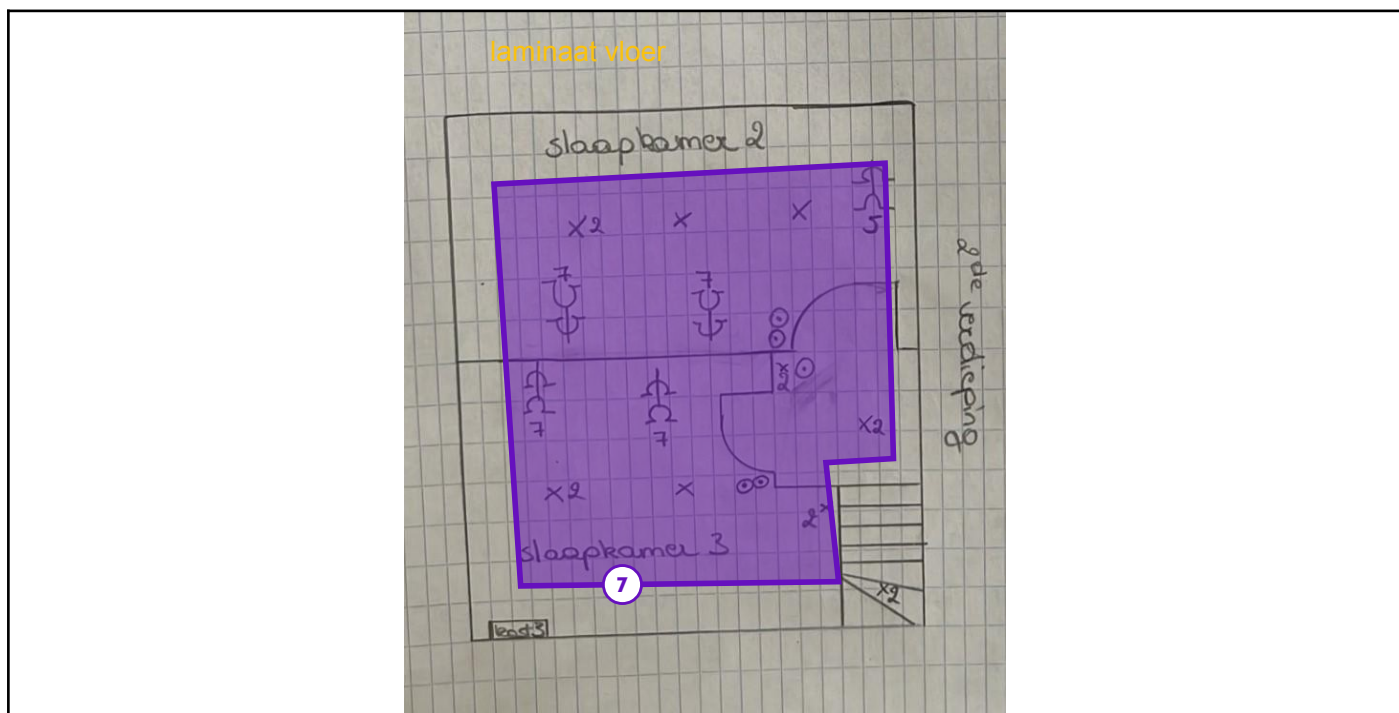
Plan 1.5: plan 2 verd

Beschrijving	Type	Actie
7. laminaat vloer	Advies	-

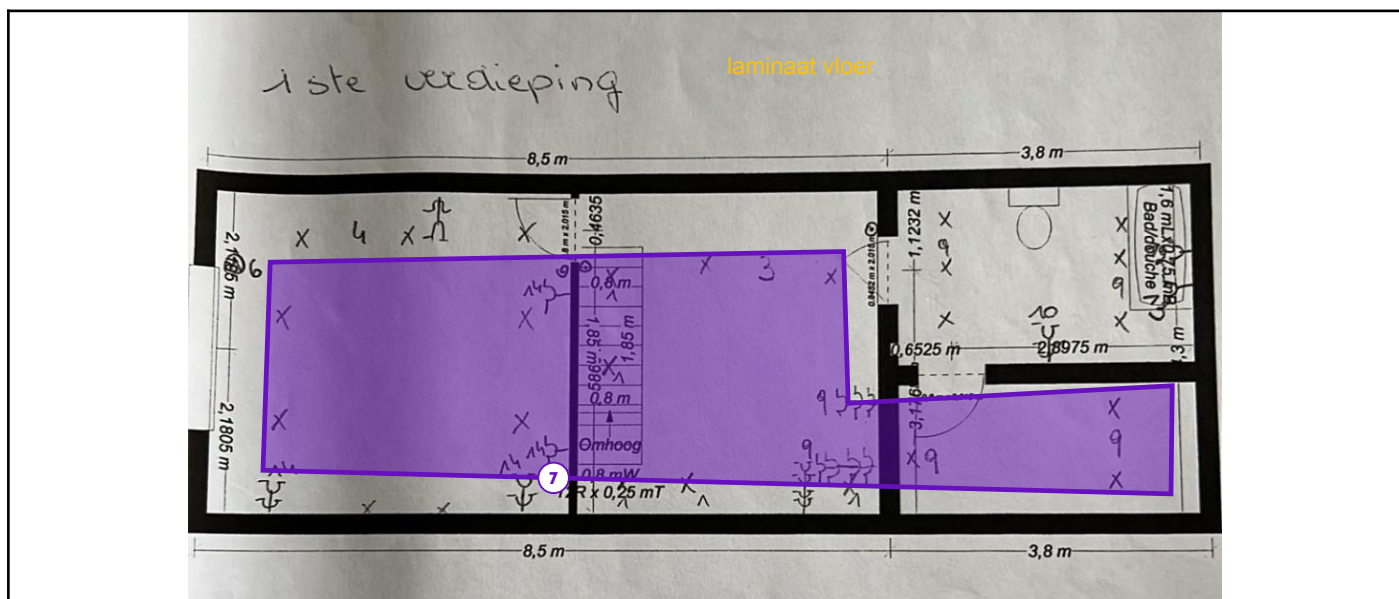
Plan 1.6: plan 1 verd

Beschrijving	Type	Actie
7. laminaat vloer	Advies	-
