Asbestinventarisatetest

Slangenberg 41, 3270 Scherpenheuvel-Zichem

Attestnummer : 20260317-000217.000

Uitgegeven op : 17.03.2026

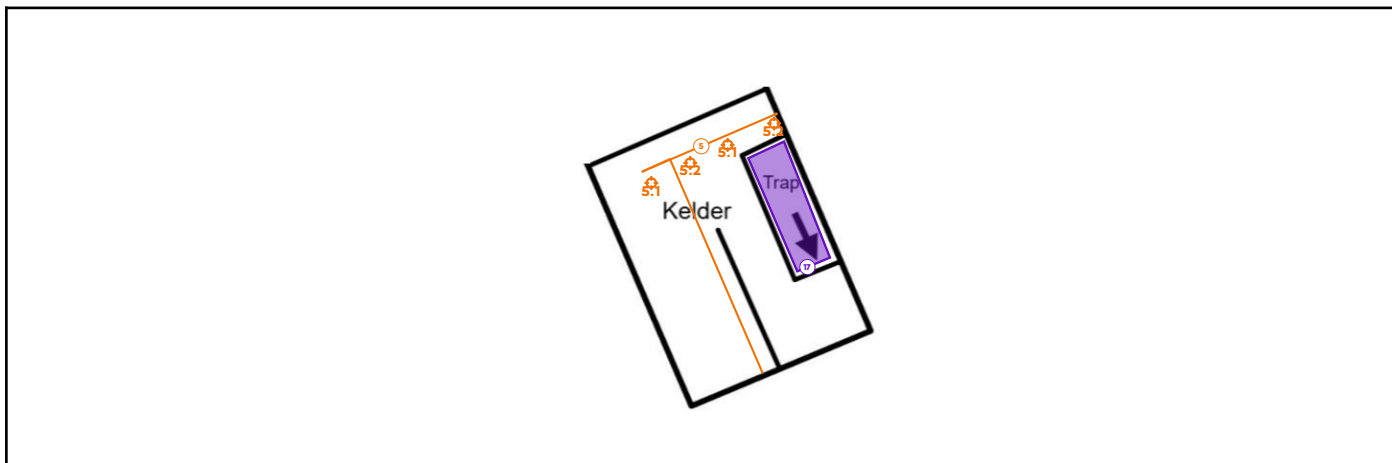
Plan 1.1: -1

Beschrijving	Type	Actie
5. Leidingisolatie kelder	Asbestmateriaal	Verwijderen
5.1 Code: 2 - Recht	Mengmonster	-
5.2 Code: 3 - Bocht	Mengmonster	-
17. Valse plafonds	Advies	-

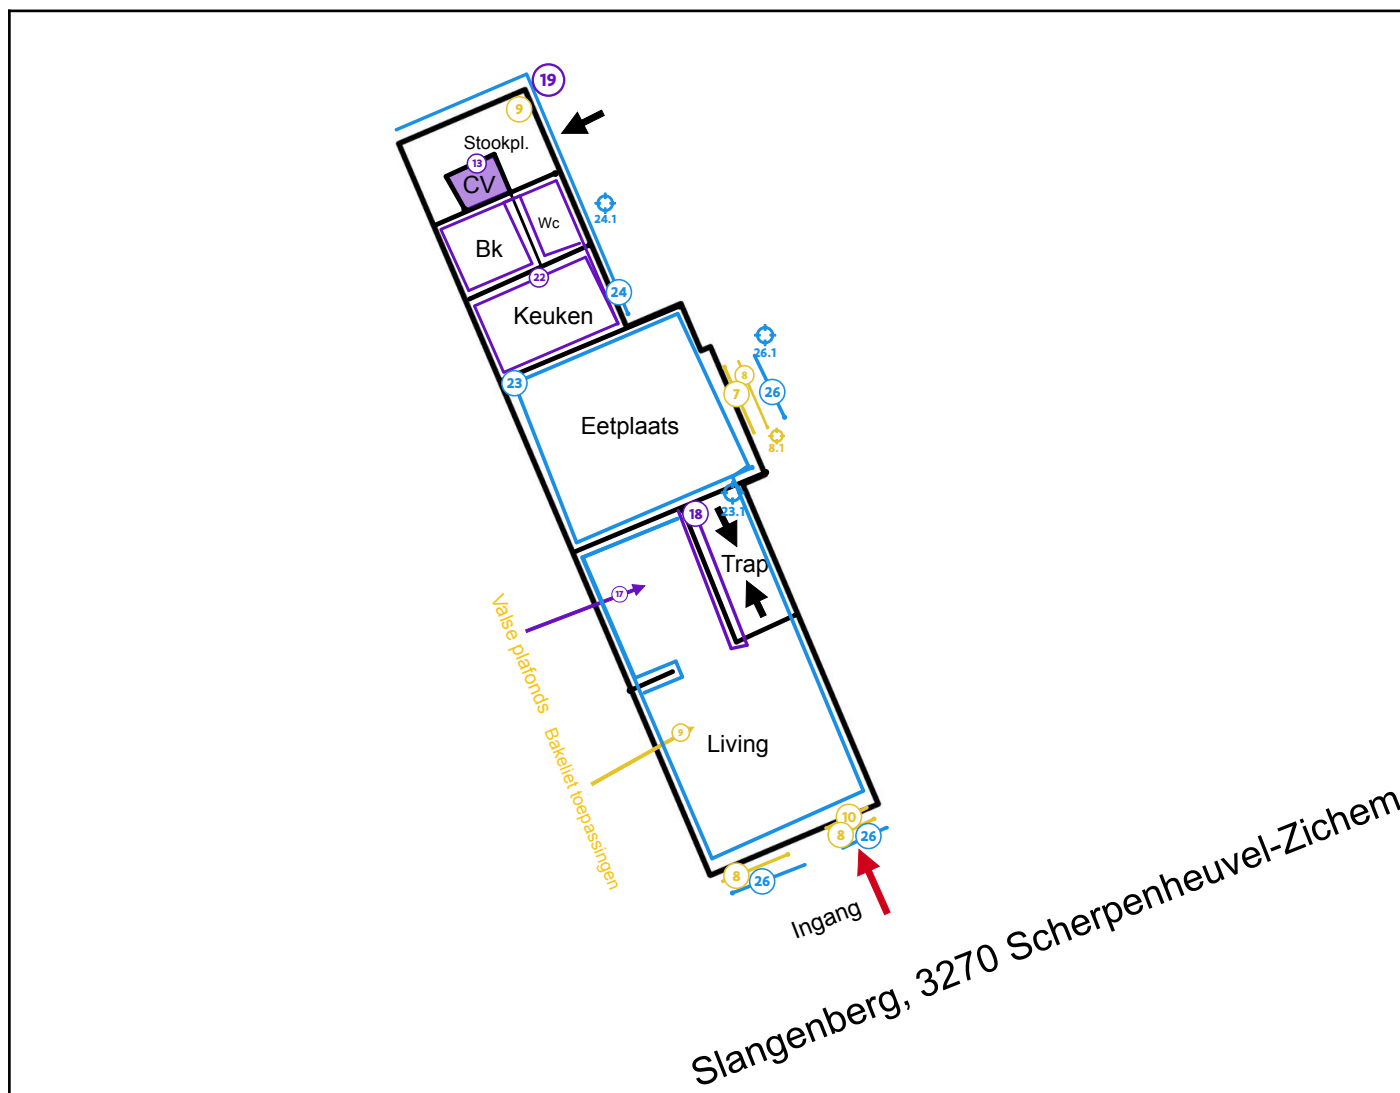
Plan 1.2: +0

Beschrijving	Type	Actie
7. Venstertablet asbestcement zijgevel	Asbestmateriaal	Zorgvuldig beheren
8. Kit kozijn-muur aluminium ramen en deuren	Asbestmateriaal	Zorgvuldig beheren
8.1 Code: 8	Puntmonster	-
9. Bakeliet toepassingen	Asbestmateriaal	Zorgvuldig beheren
10. Glasal voordeur en deur slpk 1	Asbestmateriaal	Zorgvuldig beheren
13. CV Ketel stookplaats	Beperking	-

17. Valse plafonds	Advies	-
18. Valse wanden	Advies	-
19. Regenwaterton	Advies	-
22. Tegellijn niet zichtbaar wc, keuken en badkamer	Advies	-
23. Muurpleister	Geen asbest	-
23.1 Code: 1	Mengmonster	-
24. Kit kozijn-glas uitbouw	Geen asbest	-
24.1 Code: 4	Puntmonster	-
26. Kit kozijn-glas aluminium ramen en deuren	Geen asbest	-
26.1 Code: 9	Puntmonster	-

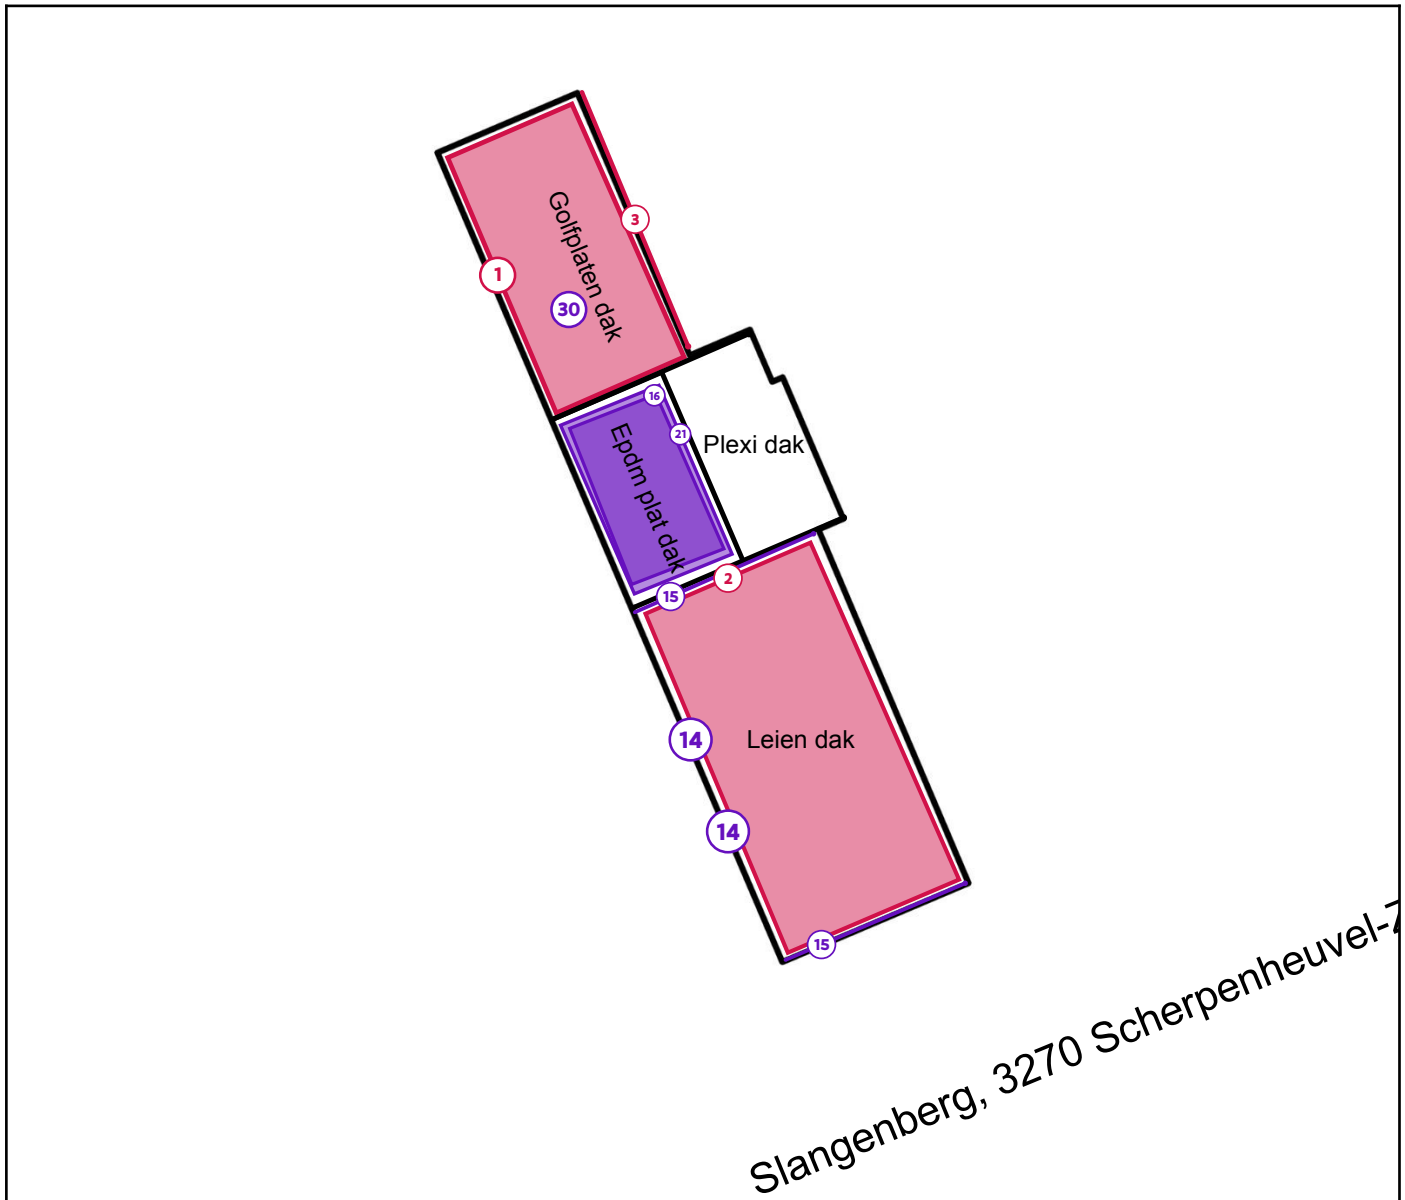
Plan 1.5: Dakenplan woning

Beschrijving	Type	Actie
1. Golfplaten	Asbestmateriaal	Dringend verwijderen
2. Leien dak woning	Asbestmateriaal	Dringend verwijderen
3. Slib/sediment dakgoot	Asbestmateriaal	Dringend verwijderen
14. Schouwen op de daken	Beperking	-
15. Dakgoten niet zichtbaar (>3,5m)	Beperking	-

16. Onderdak plat dak	Beperking	-
21. EPDM plat dak	Advies	-
30. Rookgaskanaal woning	Overige ruimte of materiaal	-

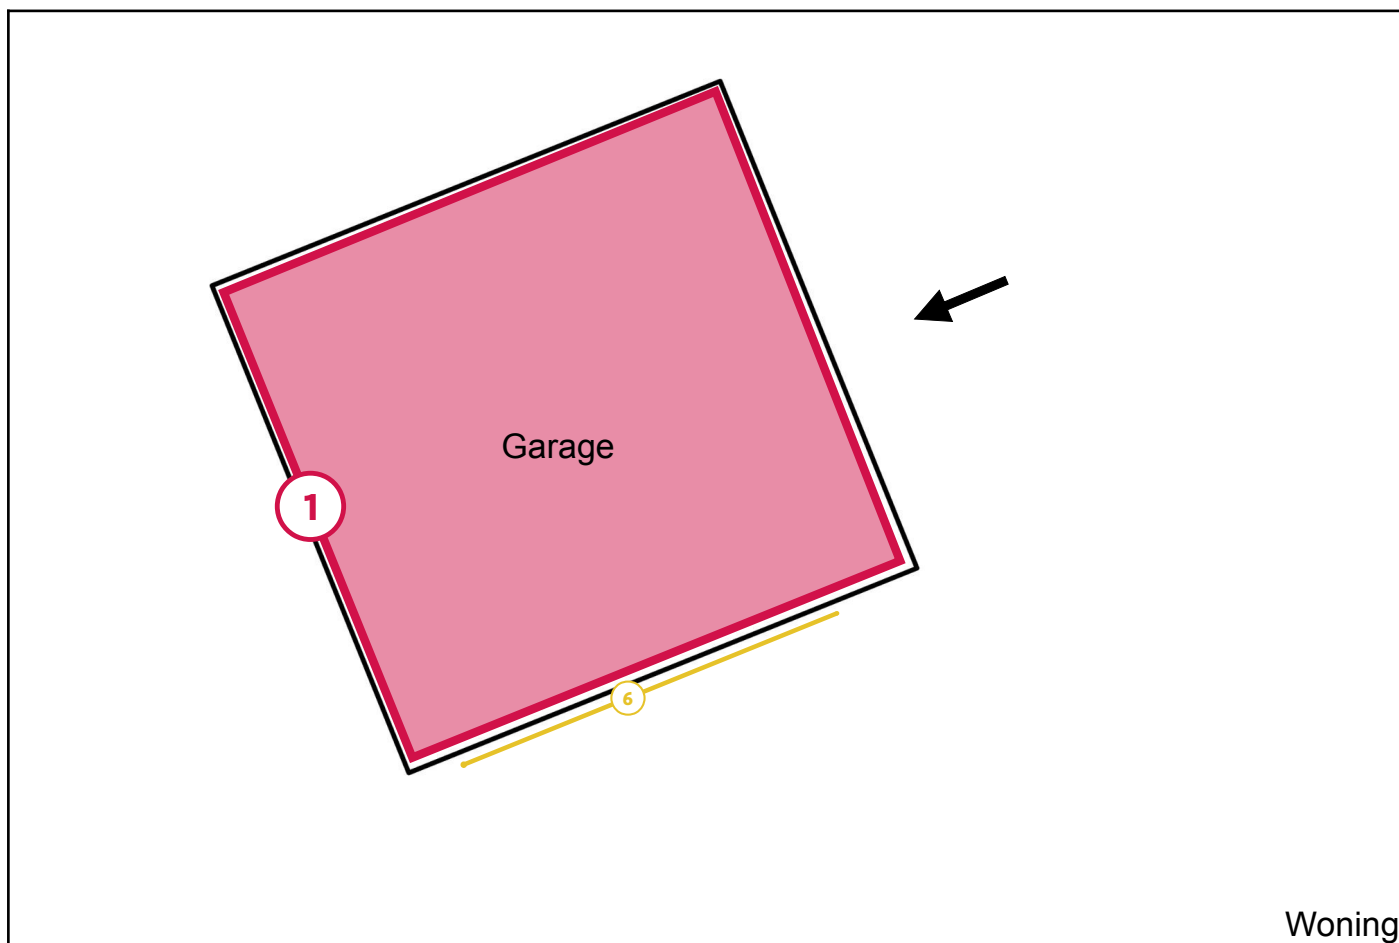
Plan 2.1: Garage plan

Beschrijving	Type	Actie
1. Golfplaten	Asbestmateriaal	Dringend verwijderen
6. Kit kozijn-glas garage en ruimte 2	Asbestmateriaal	Zorgvuldig beheren

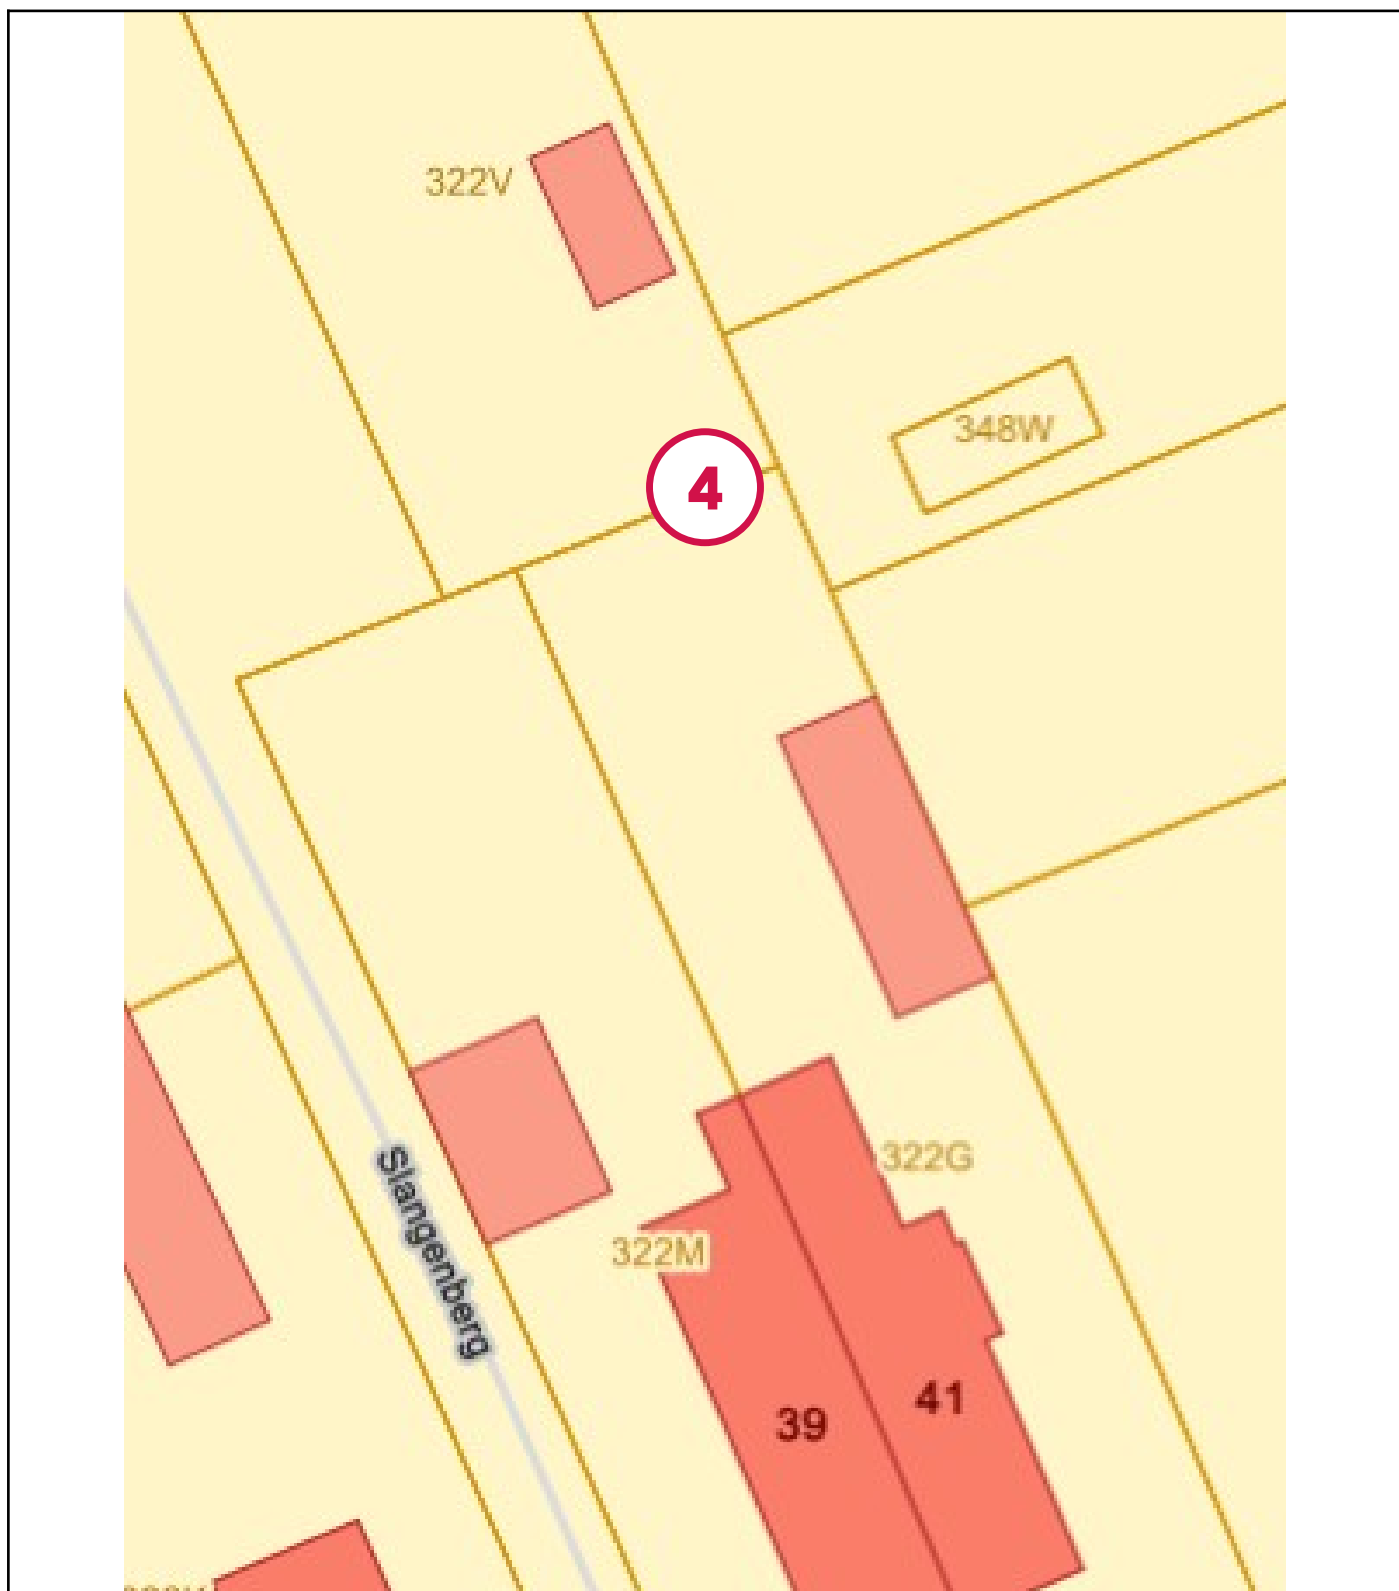
Plan 5.1: Vaststellingen buiten de constructies

4. Asbestcement afval

Asbestmateriaal

Dringend verwijderen

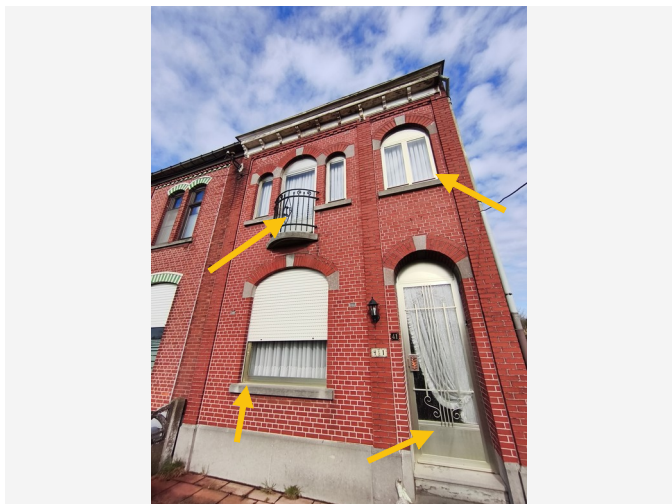
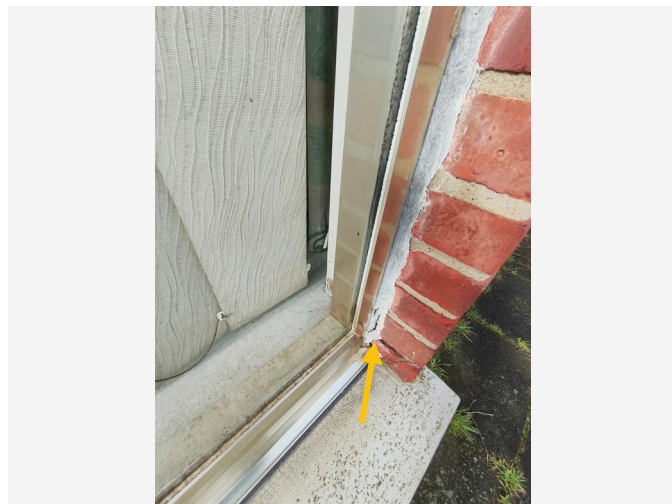
Beschrijving	Venstertablet asbestcement zijgevel
Omgeving	Buiten
Primaire drager	Wandopening verticaal (raam, deur, ...)
Asbestmateriaal	Plaat, paneel, tablet - Generiek
Bindmiddel van asbestmateriaal	Cement
Gebondenheid op basis van bindmiddel	Hecht
Hoeveelheid (oppervlakte - dikte - aantal)	<ul style="list-style-type: none"> • 1,00 m² - 3,00 cm - 1 stuk
Totaal volume	0,03 m ³
Eenvoudig bereikbaar	Ja
Bevestigingswijze	<ul style="list-style-type: none"> • Verlijmd, ingegoten, versmeerd
Identificatiemethode	<p>De asbestdeskundige beoordeelt het materiaal als asbestverdacht en dus asbesthoudend, en dit zonder monsternamen.</p> <p>Motivatie: De opdrachtgever weigert om het materiaal te laten bemonsteren.</p>
Destructieve handeling voor identificatie	Nee
Opmerking	<p>De vensterdorpel is visueel als asbestverdacht herkend.</p> <p>De vermelde oppervlaktes, diktes, gewichten en volumes betreffen een beredeneerde schatting. Er worden geen rechten verleend aan deze oppervlaktes/diktes/volumes.</p>

- Eenvoudige handelingen: mag via doe-het-zelf of door werknemer(s) met opleidingsattest eenvoudige handelingen
EH via doe-het zelf : De dorpels of tabletten kunnen voorzichtig losgebeiteld worden, zonder de toepassing zelf te breken , extra bevochtigen om stof te voorkomen Standaard dragen van de nodige wegwerp beschermingsmiddelen FFP 3 masker , handschoenen en tyvec CAT III type 5-6 , afwasbaar schoeisel Verpakken in dubbel plastic folie , sluit luchtdicht af en afvoeren naar het containerpark als hechtgebonden asbestafval. Voor hechtgebonden toepassingen: Bij verwijdering door doe-het-zelf moet men dit afval dubbel en luchtdicht verpakt aandienen bij het gemeentelijk recyclagepark. Men raadpleegt best op voorhand de voorwaarden van het recyclagepark. Zie ook link Zie <https://ovam.vlaanderen.be/wie-mag-wat-verwijderen> <https://ovam.vlaanderen.be/voorzorgsmaatregelen-bij-asbestverwijdering> <https://ovam.vlaanderen.be/asbestafval-afvoeren> Zie ook wetgevend kader (website van de OVAM en CODEX boek VI titel 3). <http://werk.belgie.be/sites/default/files/content/documents/Welzijn%20op%20het>

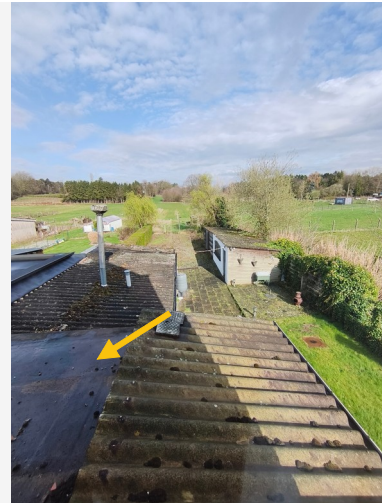
Detailfoto

Informatie over een niet-asbestverdacht materiaal

Het plat dak werd gecontroleerd, er ligt EPDM op het plat dak, dit is niet asbest-verdacht. Het is mogelijk dat er wel nog verdachte onderlagen aanwezig zijn. Deze dienen gecontroleerd te worden bij renovatie.

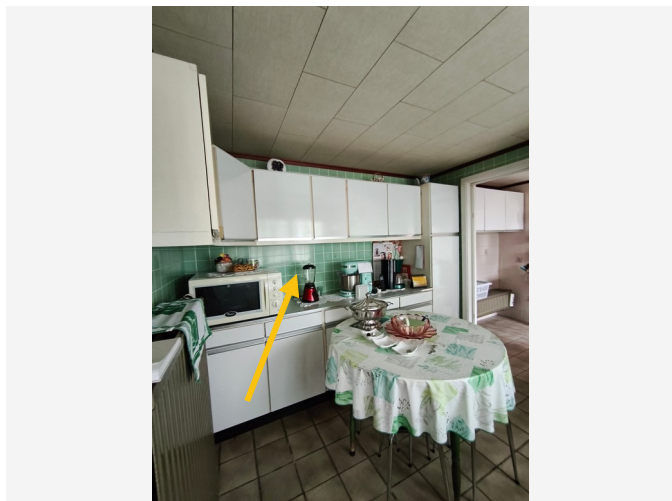
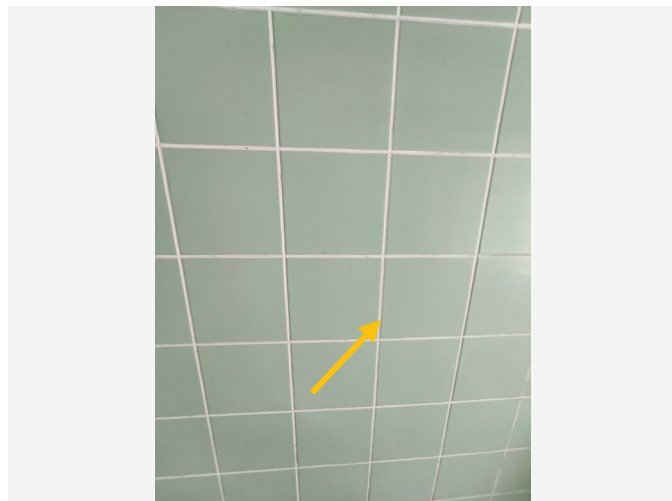
Informatie over een materiaal dat de asbestdeskundige niet kan waarnemen of vaststellen

Basis voor advies	Beoordeling op basis van expertise, zonder een vaststelling door de asbestdeskundige.
-------------------	---

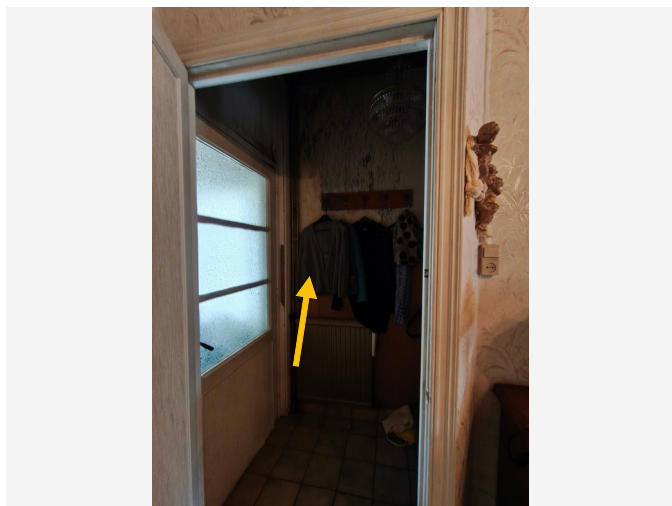
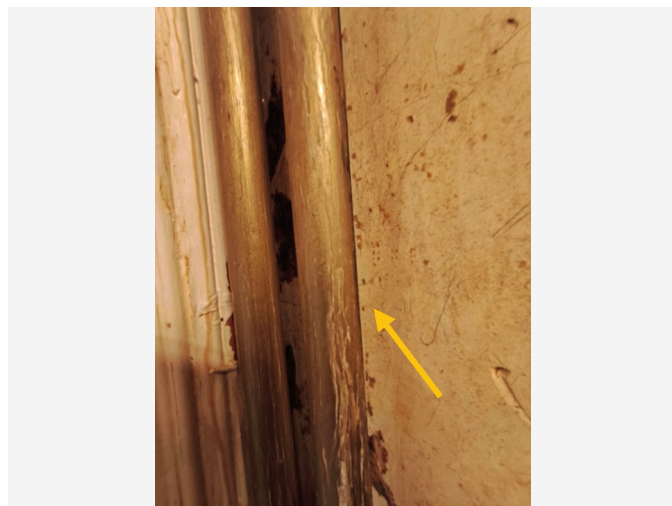
Geen asbest

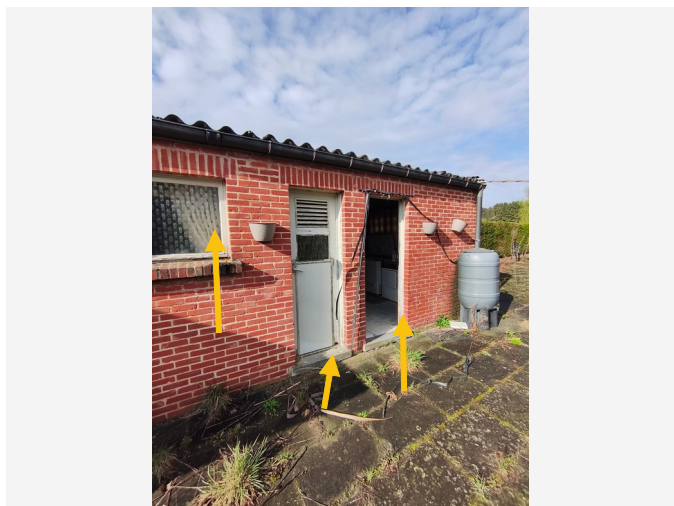
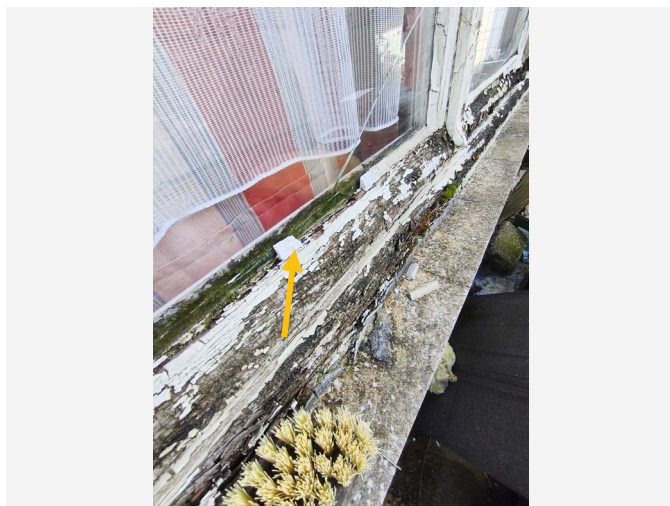
Fiche 24: Kit kozijn-glas uitbouw

Geen asbest

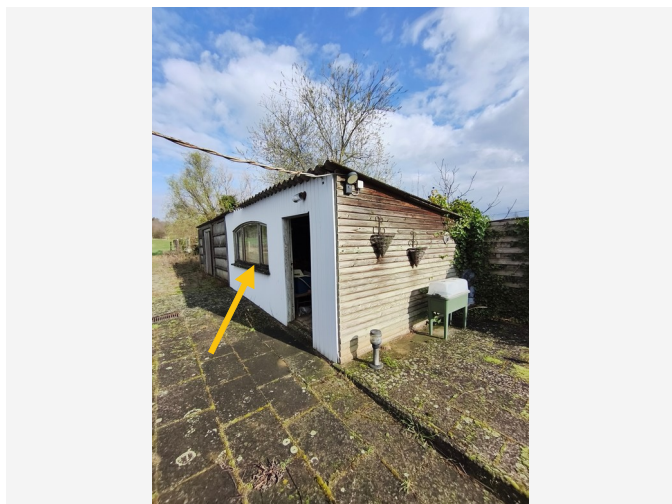
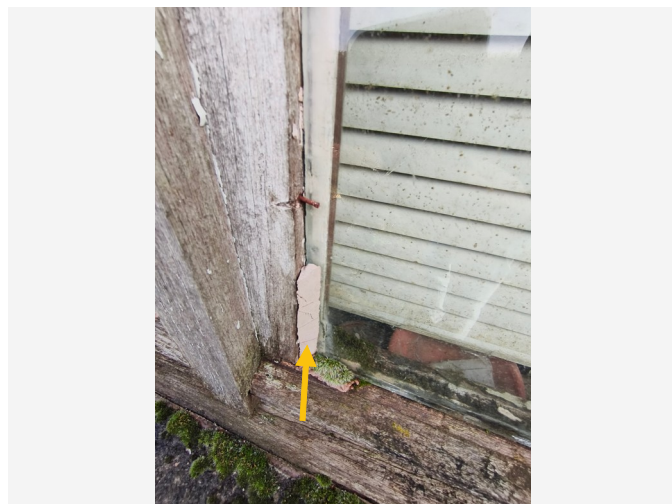
Fiche 25: Kit kozijn-glas ruimte 1

Geen asbest

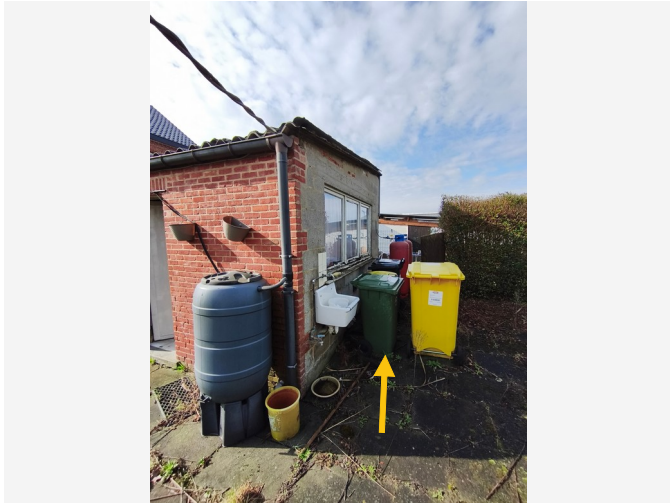
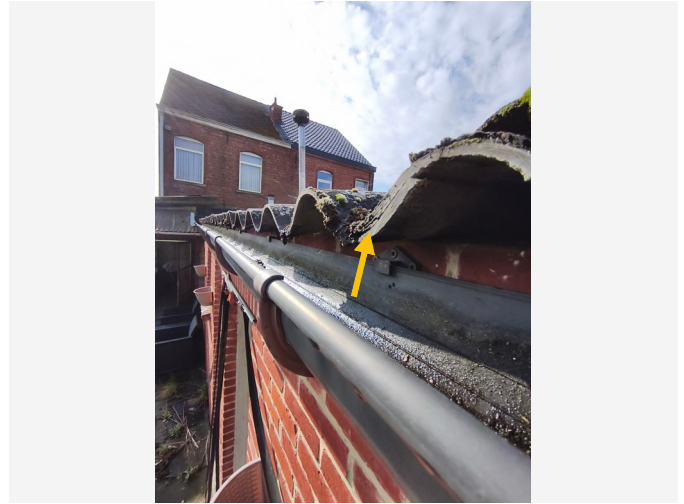
Beschrijving	Afdruipzone asbest garage
Bron van de asbestdeeltjes	Bron is nog aanwezig
Type	Afdruipzone dak
Afmetingen (lengte - breedte - diepte)	<ul style="list-style-type: none">• 22,00 m - 0,30 m - 0,30 m
Geraamd volume	1,98 m ³
Opmerking
