Asbestinventarisatetest

Liv. Walravenslaan 30, 1700 Dilbeek

Attestnummer : 20260415-000231.000

Uitgegeven op : 15.04.2026

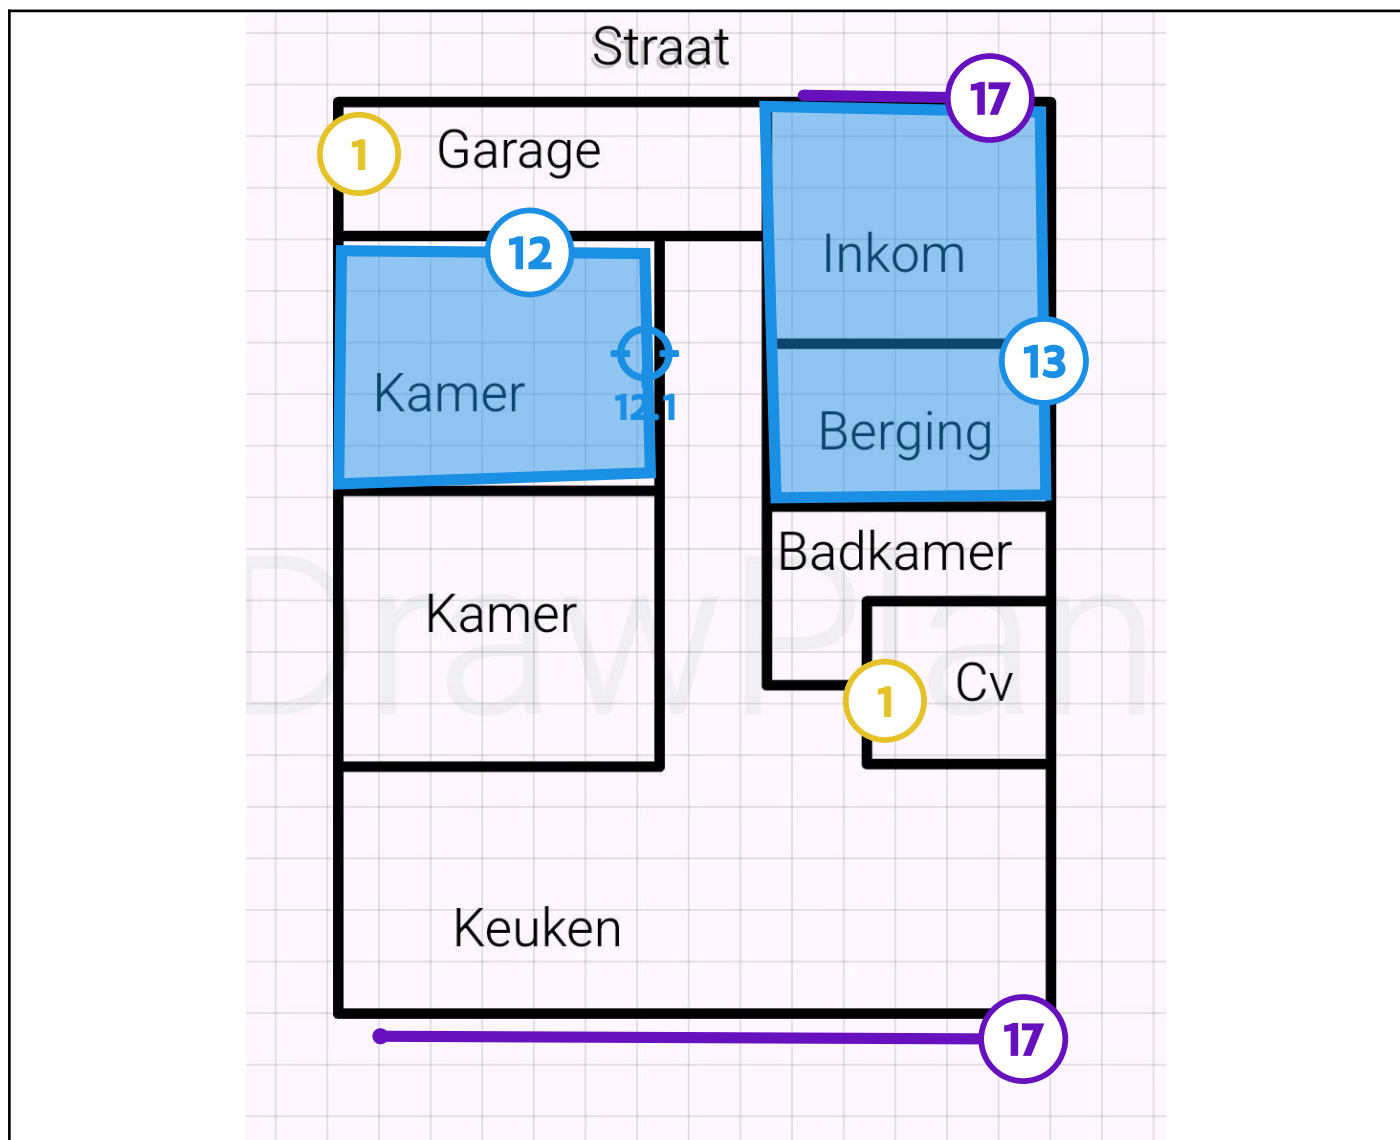
Plan 1.1: gelijkvloers

Beschrijving	Type	Actie
1. Bakeliet toep.(zekeringkast)	Asbestmateriaal	Zorgvuldig beheren
12. Vinylvloer met kartonlaag gelijmd	Geen asbest	-
12.1 Code: 4	Puntmonster	-
13. Plafondpleister	Geen asbest	-
17. Kit niet verdacht (visueel vastgesteld)	Overige ruimte of materiaal	-

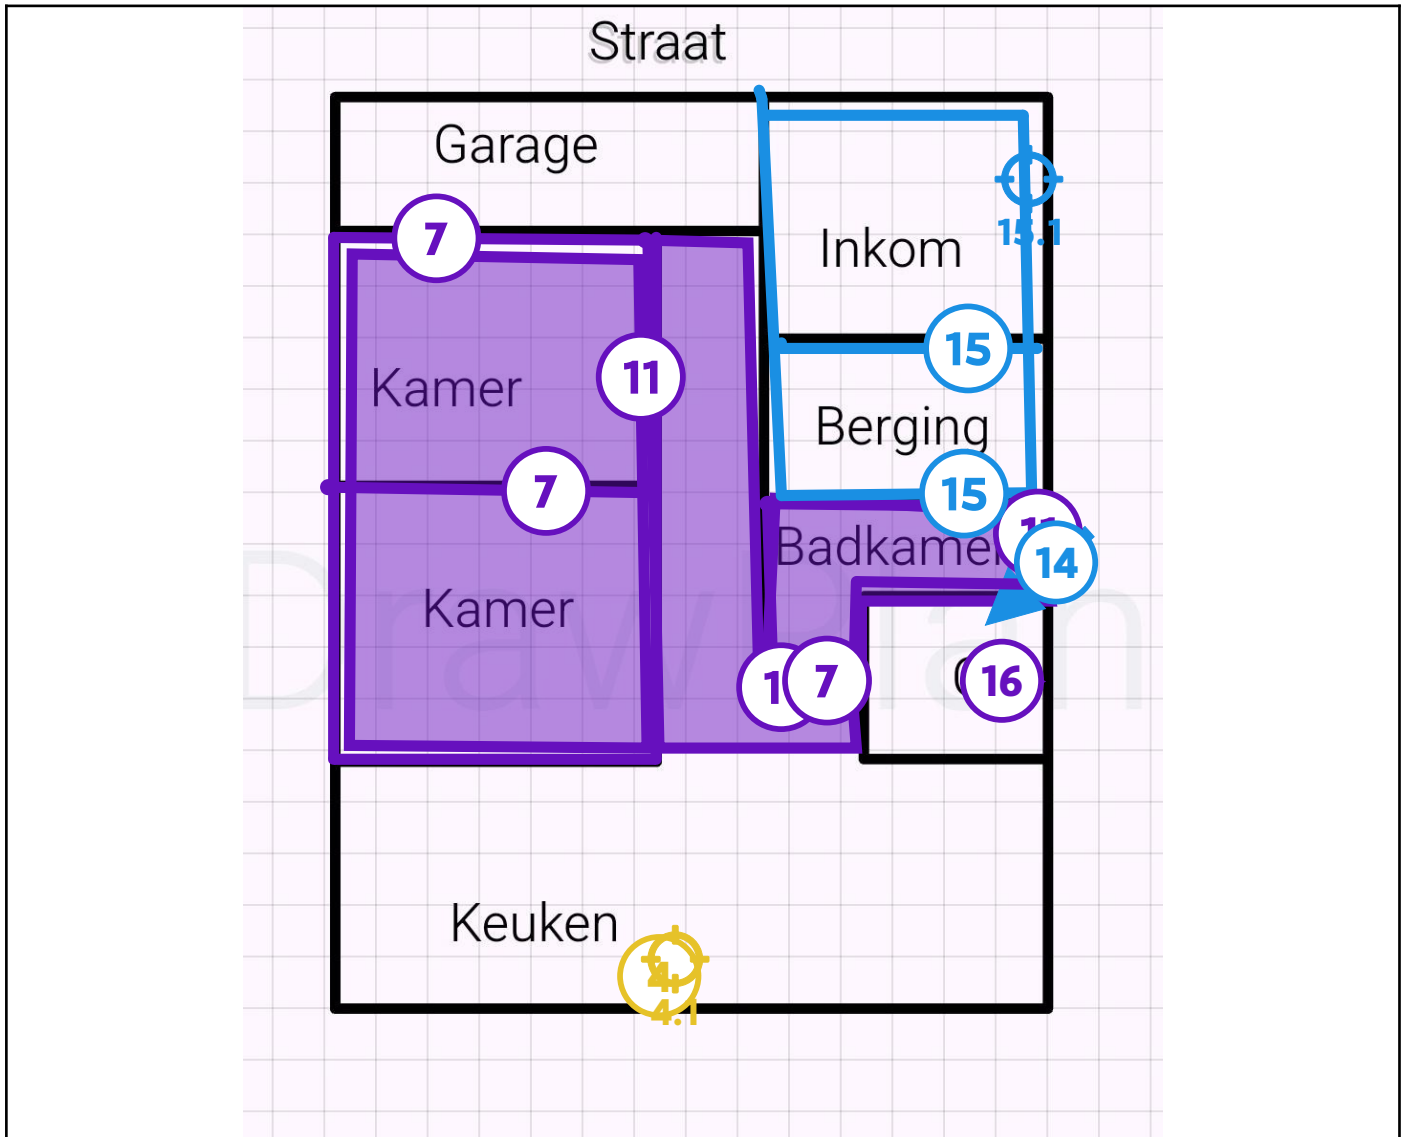
Plan 1.2: gelijkvloers

Beschrijving	Type	Actie
4. steunpaal gelijkvloers	Asbestmateriaal	Zorgvuldig beheren
4.1 Code: 6	Puntmonster	-
7. Valse wanden	Advies	-
11. Valse plafonds	Advies	-
14. Roetluikjes cv-ruimte en keuken	Geen asbest	-
15. Muurpleister	Geen asbest	-

15.1 Code: 1	Mengmonster	-
16. CV Ketel	Overige ruimte of materiaal	-

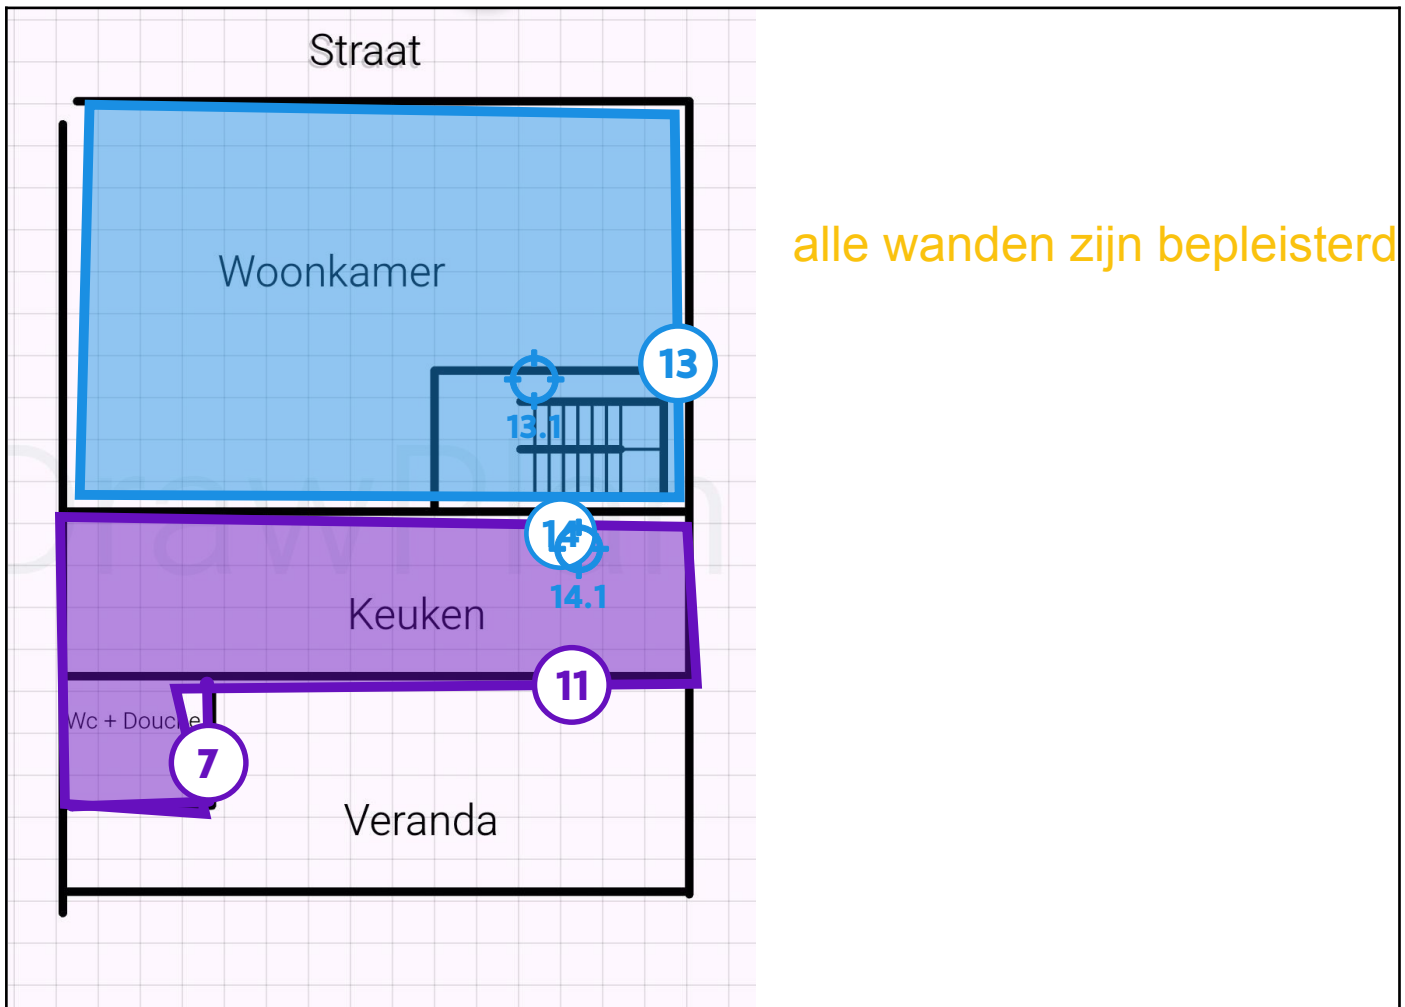
Plan 1.3: 1e verdieping

Beschrijving	Type	Actie
7. Valse wanden	Advies	-
11. Valse plafonds	Advies	-
13. Plafondpleister	Geen asbest	-
13.1 Code: 2	Mengmonster	-
14. Roetluikjes cv-ruimte en keuken	Geen asbest	-
14.1 Code: 5	Puntmonster	-
15. Muurpleister	Geen asbest	-

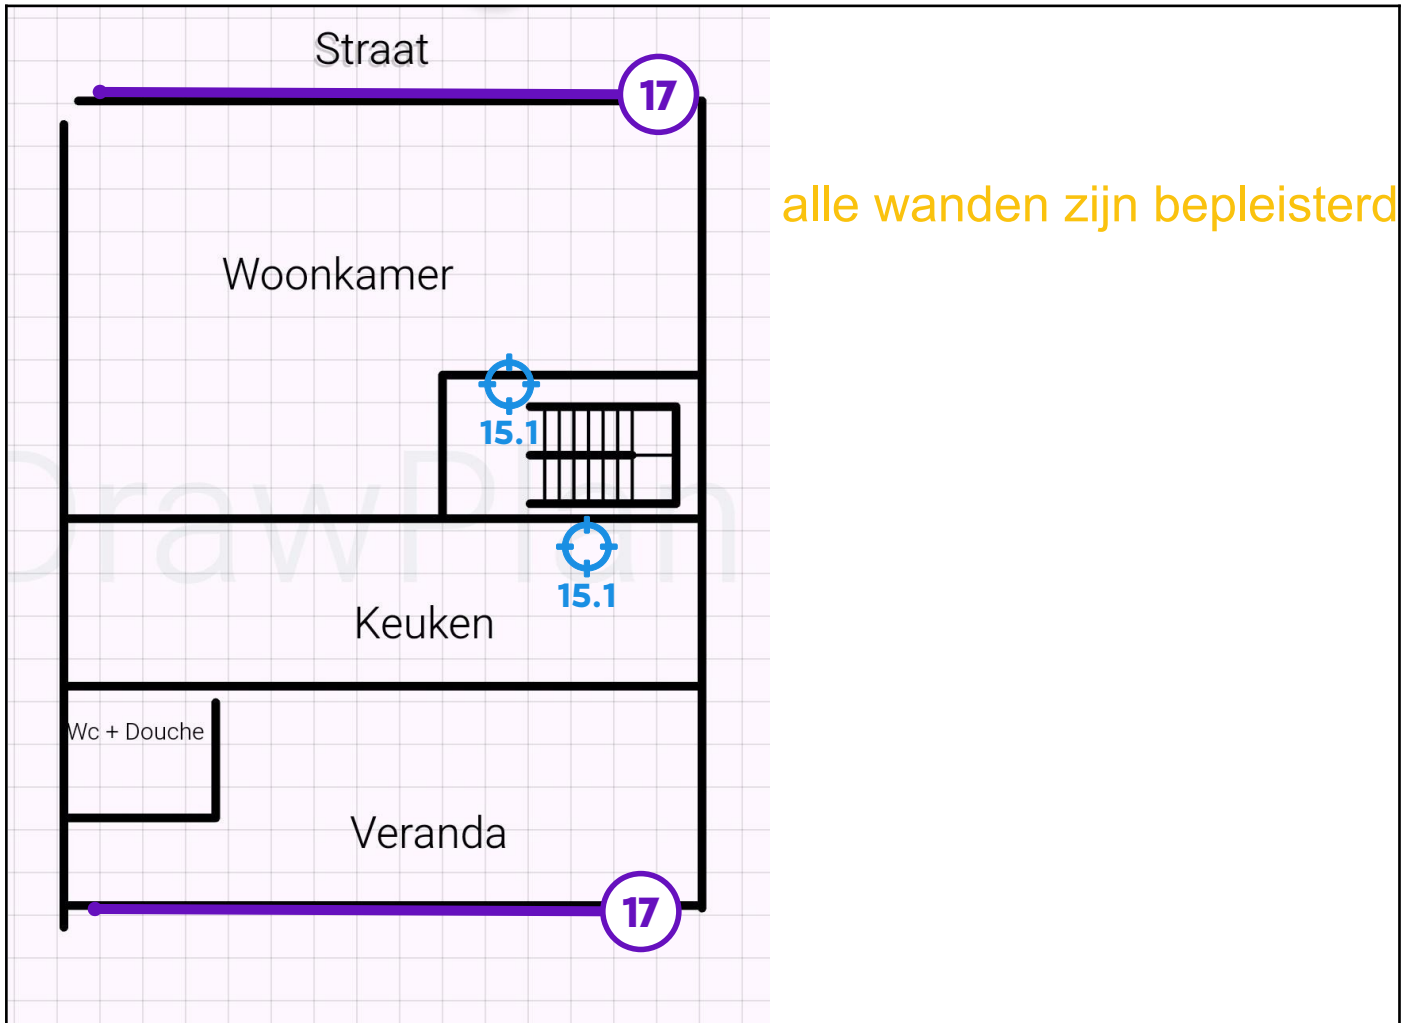
Plan 1.4: 1e verdieping

Beschrijving	Type	Actie
15. Muurpleister	Geen asbest	-
15.1 Code: 1	Mengmonster	-
17. Kit niet verdacht (visueel vastgesteld)	Overige ruimte of materiaal	-

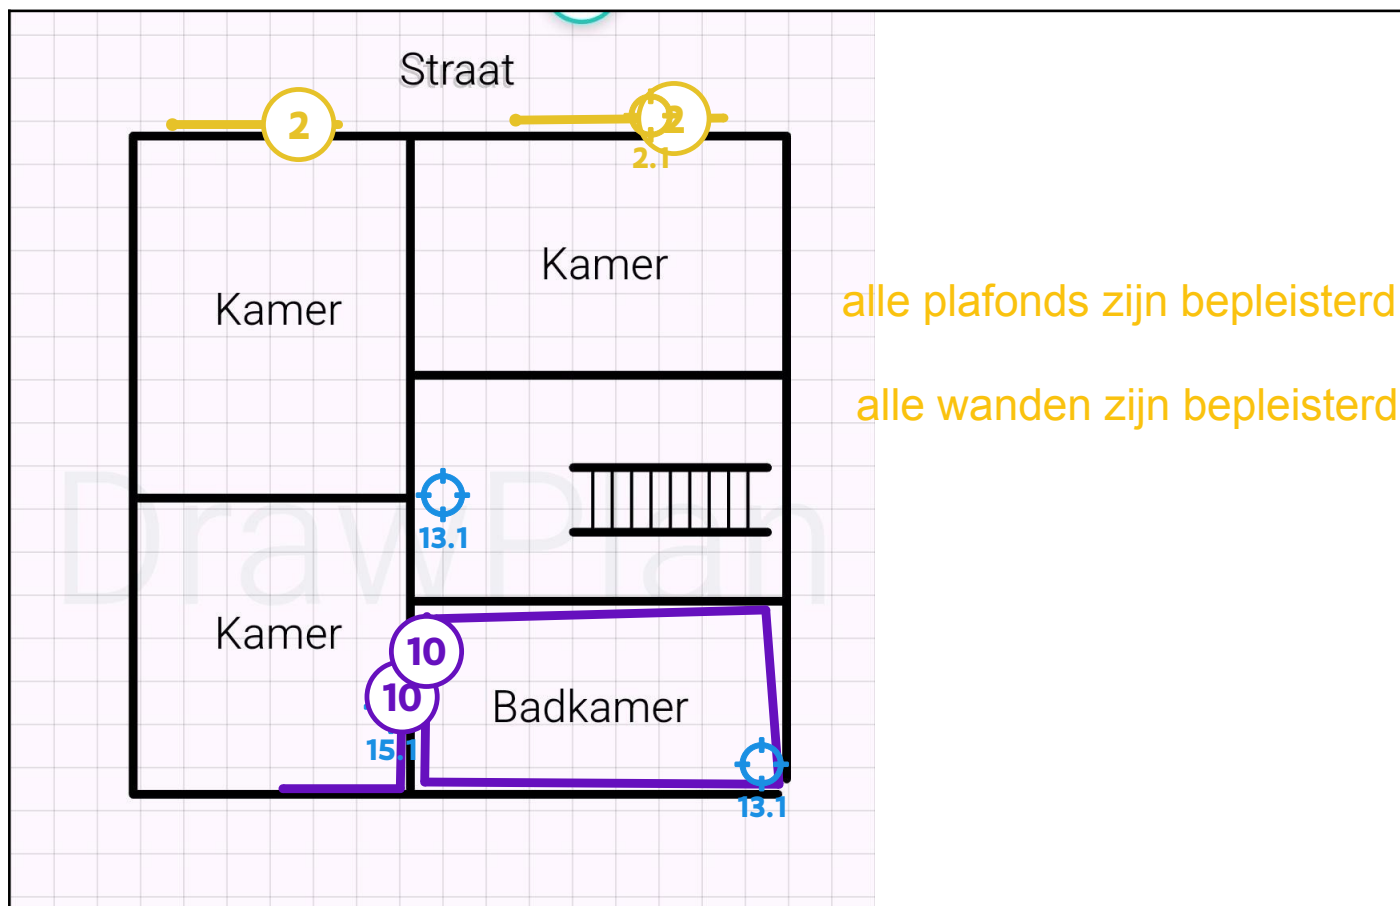
Plan 1.5: 2e verdieping

Beschrijving	Type	Actie
2. Kit kozijn-raam bij een aluminium raam	Asbestmateriaal	Zorgvuldig beheren
2.1 Code: 3	Puntmonster	-
10. Tegellijm niet zichtbaar	Advies	-
13. Plafondpleister	Geen asbest	-
13.1 Code: 2	Mengmonster	-
15. Muurpleister	Geen asbest	-
15.1 Code: 1	Mengmonster	-

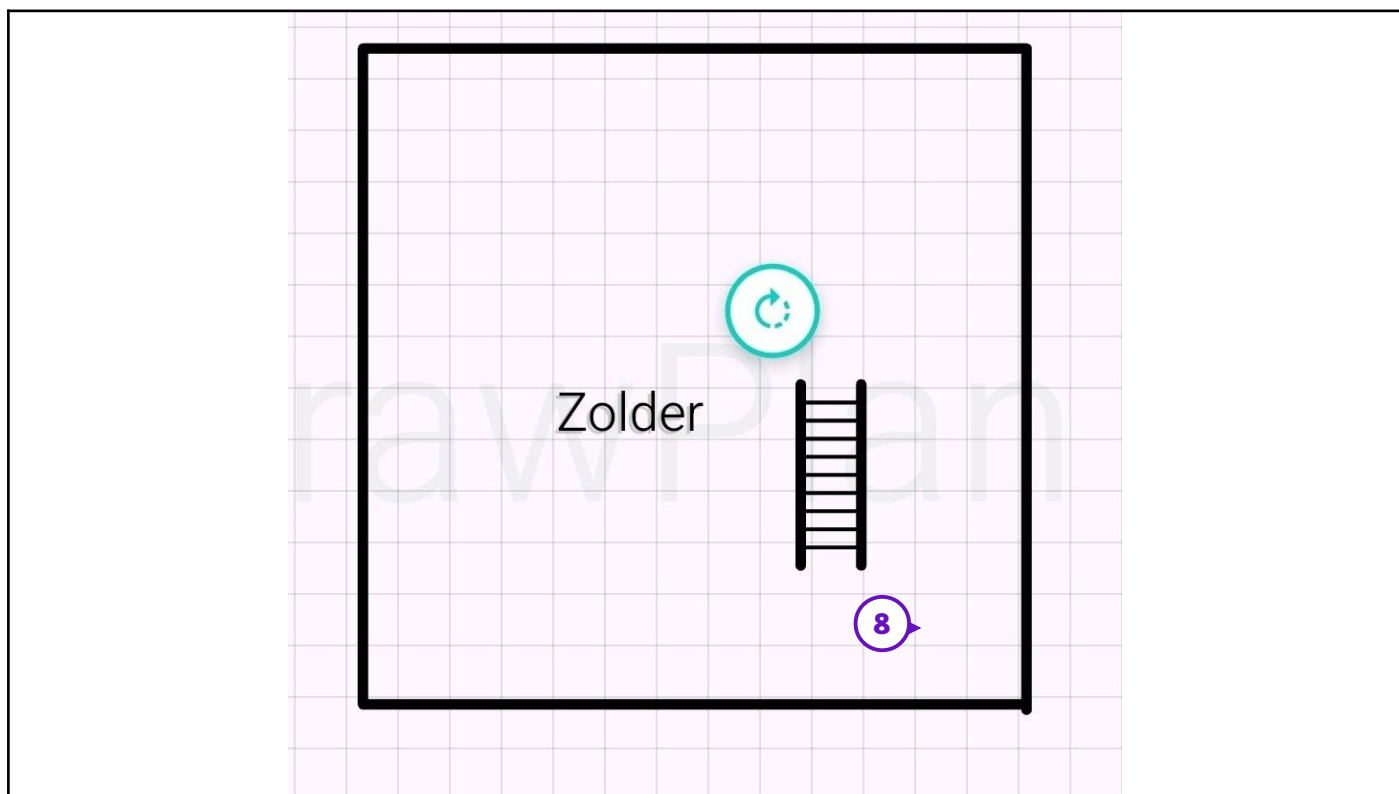
Plan 1.6: zolder

Beschrijving	Type	Actie
8. buis zolder	Advies	-

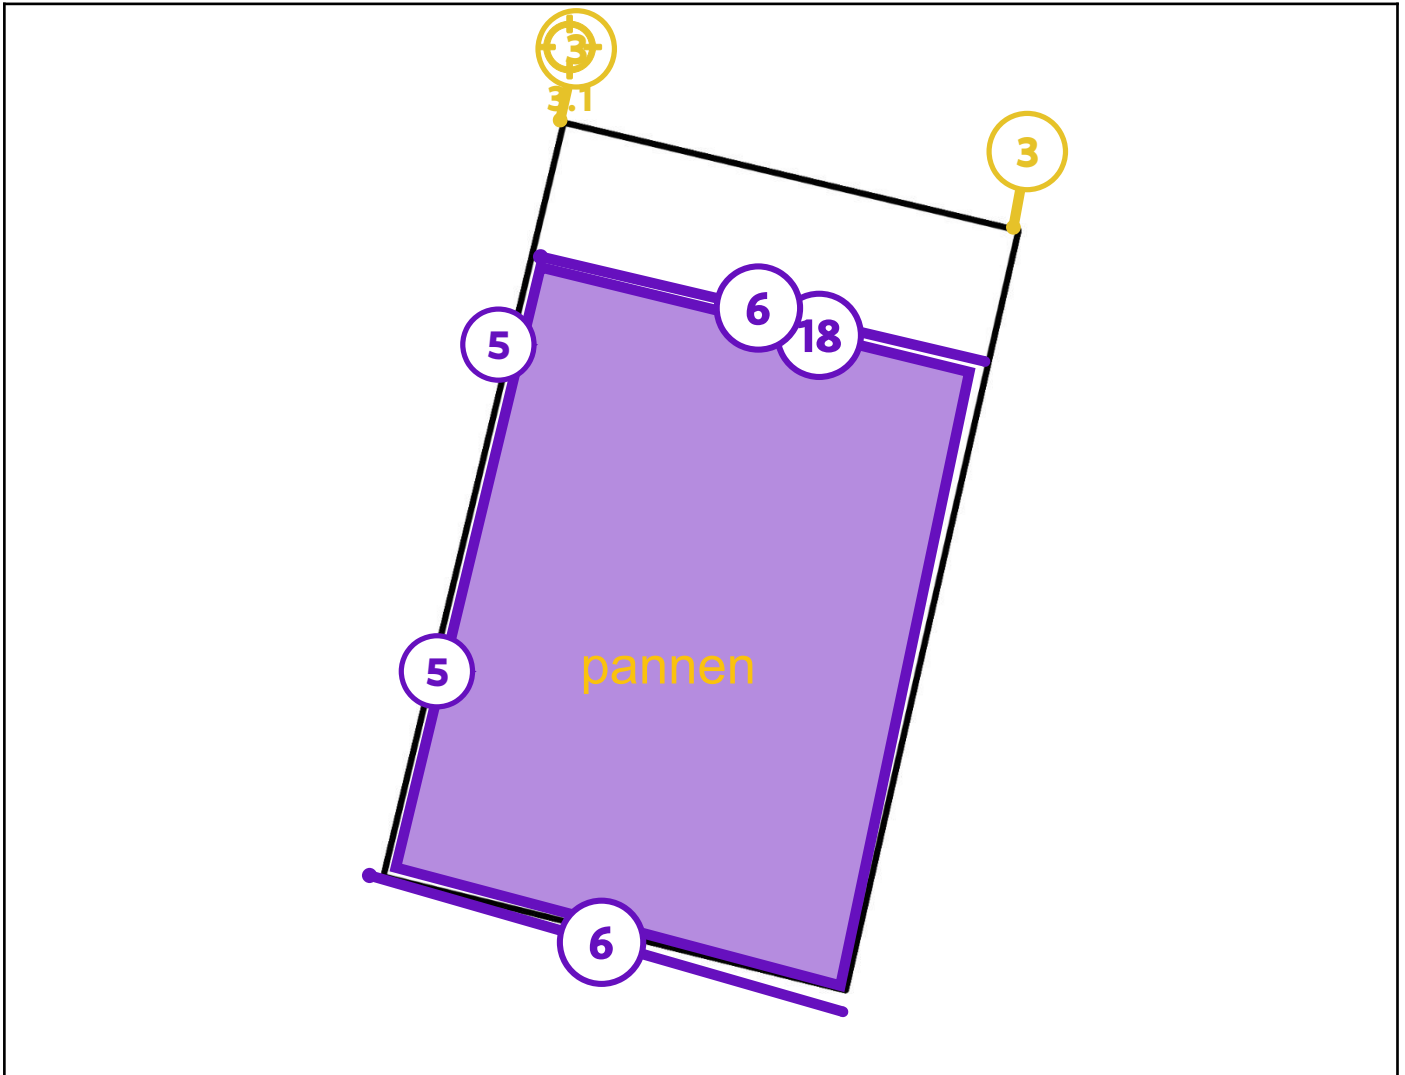
Plan 1.7: Hoofdgebouw plan dak

Beschrijving	Type	Actie
3. Dekstenen	Asbestmateriaal	Zorgvuldig beheren
3.1 Code: 7	Puntmonster	-
5. Schouwen op het dak (2 stuks)	Beperking	-
6. Dakgoot niet zichtbaar (materiaal onbekend)	Beperking	-
18. Dakbedekking pannen	Overige ruimte of materiaal	-

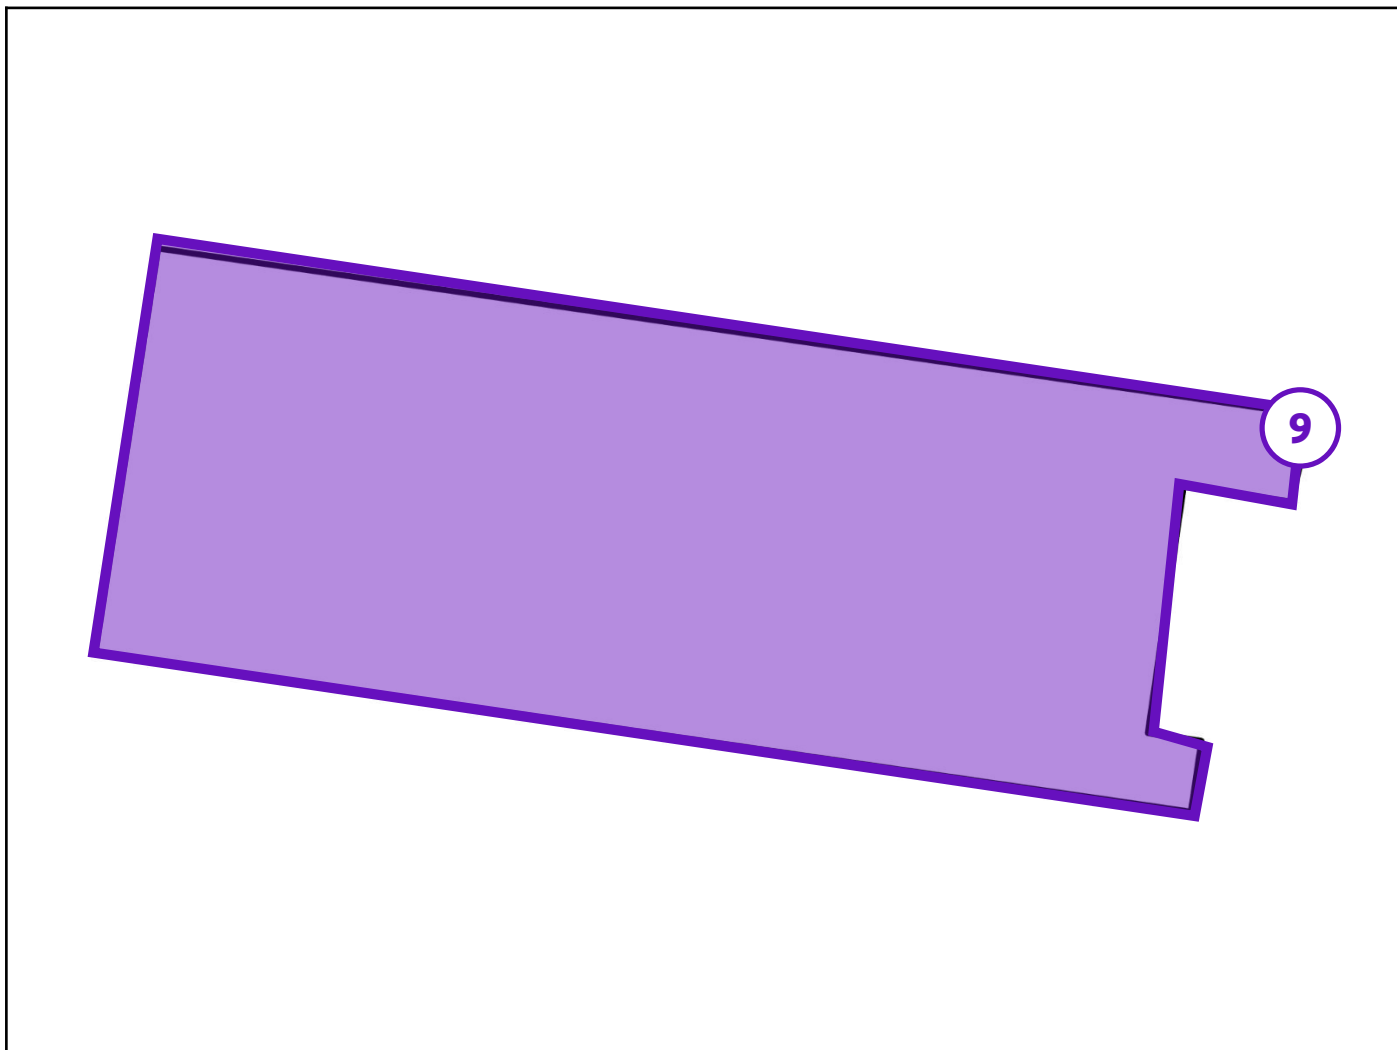
Plan 2.1: Bijgebouw plan

Beschrijving	Type	Actie
9. tuinberging	Advies	-

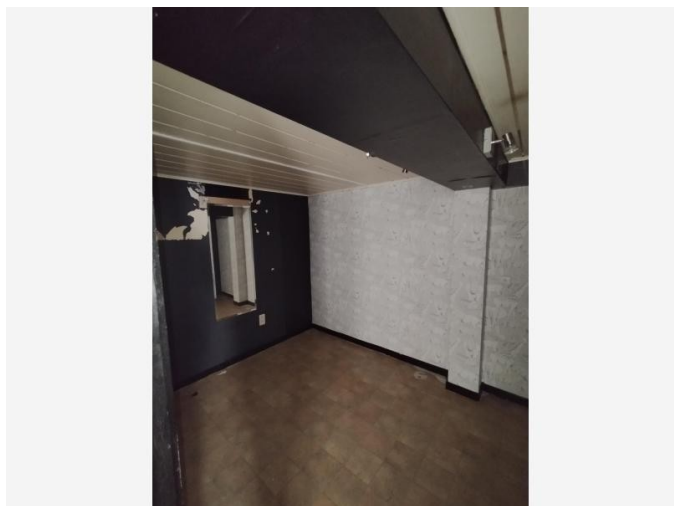
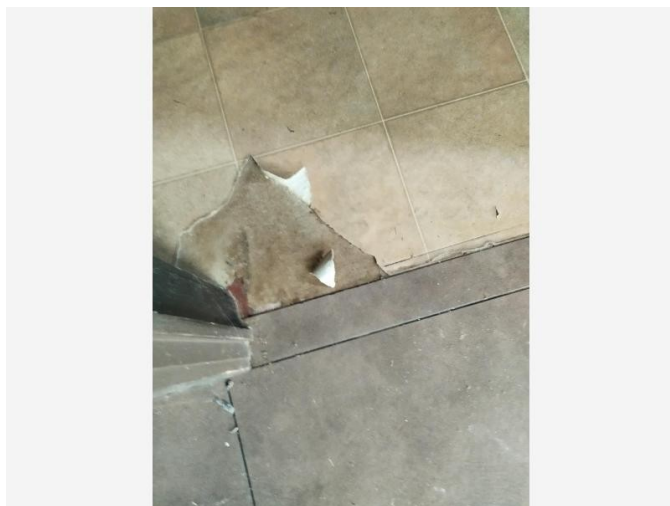
Beschrijving	Vinylvloer met kartonlaag gelijmd
Omgeving	Binnen
Primaire drager	Vloer
Bindmiddel van materiaal	Karton - papier - viltachtig
Gebondenheid op basis van bindmiddel	Niet-hechtgebonden
Hoeveelheid (oppervlakte - aantal)	<ul style="list-style-type: none">• 10,00 m² - 1 stuk
Totale oppervlakte	10,00 m ²
Identificatiemethode	Een monstername door de asbestdeskundige met laboanalyse door een asbestlabo.
Destructieve handeling voor identificatie	Nee
Opmerking	<p>De bovenzijde bestaat uit kunststof (vinyl). De onderzijde van het vloerzeil bestaat uit karton.</p> <p>De vermelde oppervlaktes en volumes betreffen een beredeneerde schatting. Er worden geen rechten verleend aan deze oppervlaktes/volumes. De dikte is een schatting die voorkomt uit de monsterplaatsen en is daarom niet altijd representatief</p>

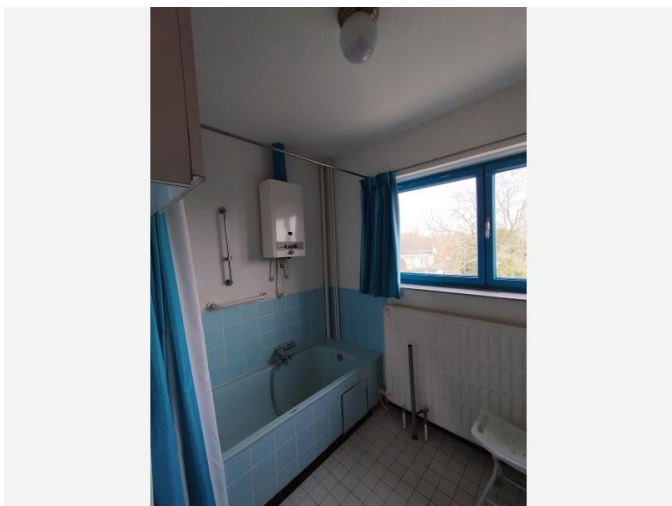
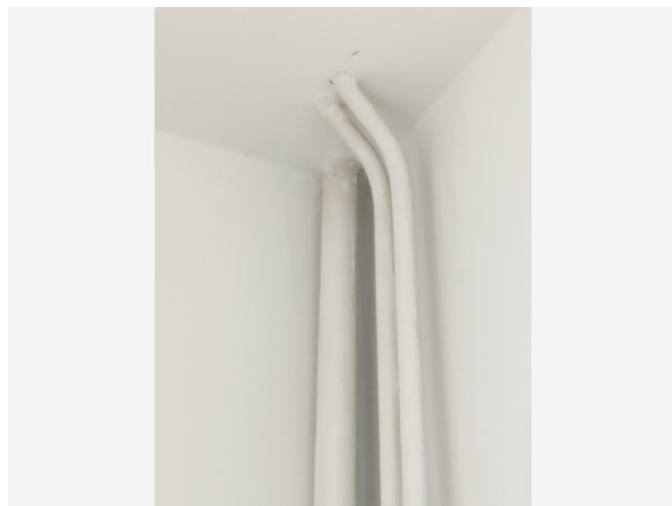
Beschrijving	Plafondpleister
Omgeving	Binnen
Primaire drager	Plafond
Bindmiddel van materiaal	Gips - kalk
Gebondenheid op basis van bindmiddel	Niet-hechtgebonden
Hoeveelheid (oppervlakte - dikte - aantal)	• 150,00 m ² - 0,50 cm - 1 stuk
Totaal volume	0,75 m ³
Identificatiemethode	Een monstername door de asbestdeskundige met laboanalyse door een asbestlabo.
Destructieve handeling voor identificatie	Nee
Opmerking	<p>Volgens het inspectieprotocol is een monstername van het pleisterwerk verplicht om dit te identificeren als niet-asbesthoudend.</p> <p>Locatie staalnames: traphal 1e verdieping, badkamer 2e verdieping, nachthal 2e verdieping. De cv-ruimte is niet bepleisterd.</p> <p>De vermelde oppervlaktes en volumes betreffen een beredeneerde schatting. Er worden geen rechten verleend aan deze oppervlaktes/volumes. De dikte is een schatting die voorkomt uit de monsterplaatsen en is daarom niet altijd representatief.</p>

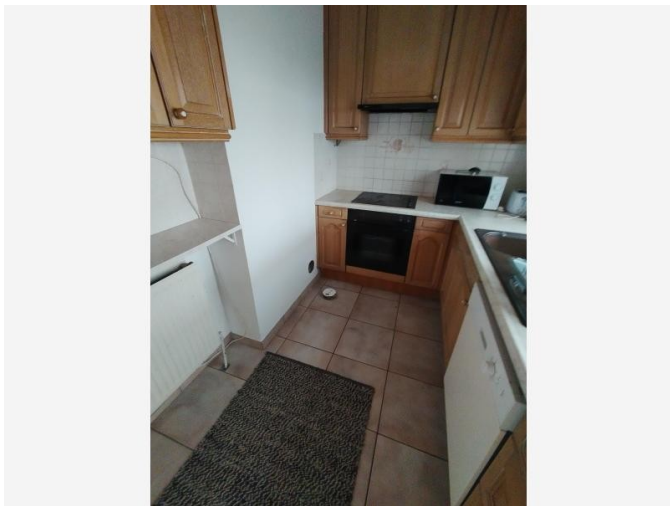
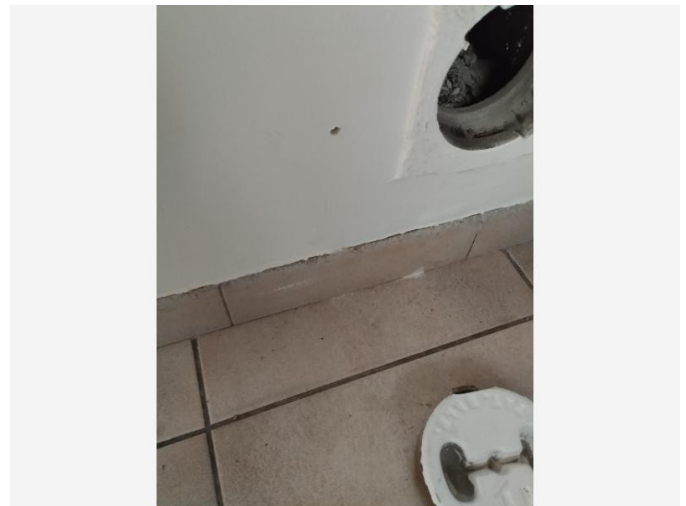
Beschrijving	Roetluikjes cv-ruimte en keuken
Omgeving	Binnen
Primaire drager	HVAC infrastructuur en uitrusting
Bindmiddel van materiaal	Cement
Gebondenheid op basis van bindmiddel	Hecht
Hoeveelheid (gewicht - aantal)	<ul style="list-style-type: none">• 1,00 kg - 2 stuks
Totaal gewicht	2,00 kg
Identificatiemethode	Een monstername door de asbestdeskundige met laboanalyse door een asbestlabo.
Destructieve handeling voor identificatie	Nee
Opmerking	<p>Er is een roetluik in de cv-ruimte op het gelijkvloers en in de keuken op de 1e verdieping (bemonsterd).</p> <p>De vermelde oppervlaktes, diktes, gewichten en volumes betreffen een beredeneerde schatting. Er worden geen rechten verleend aan deze oppervlaktes/diktes/volumes.</p>

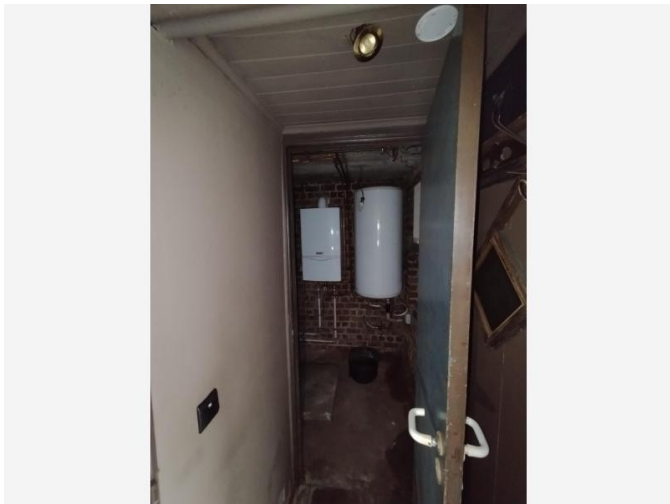
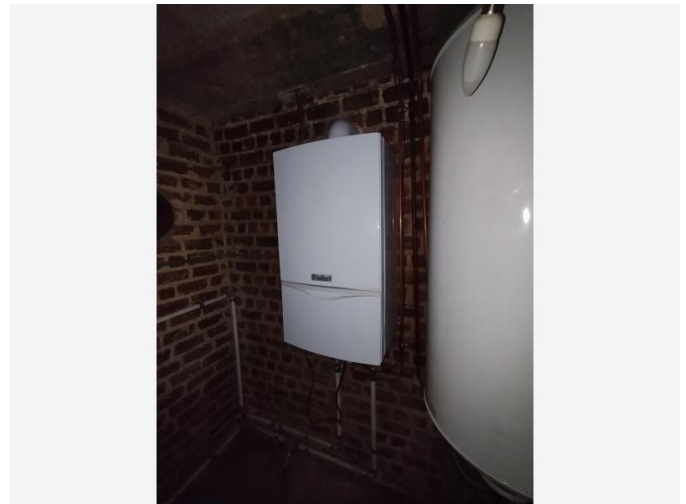
Beschrijving	Notitie	Terug te vinden op plannen
Fiche 16: CV Ketel	De CV ketel is niet asbest verdacht.	Plan 1.2: gelijkvloers
Fiche 17: Kit niet verdacht (visueel vastgesteld)	De gebruikte siliconen kit is niet asbestverdacht	Plan 1.1: gelijkvloers Plan 1.4: 1e verdieping
Fiche 18: Dakbedekking pannen	De dakbedekking werd gecontroleerd. Deze bestaat uit pannen en bevat geen asbest verdachte materialen.	Plan 1.7: Hoofdgebouw plan dak
